24. 성사1교  
(부천방향 확장부)

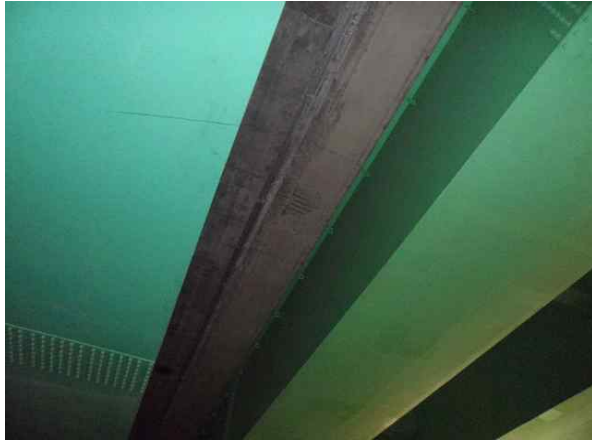
바닥판 하면 S2 파손 및 철근노출(0.5×0.5)

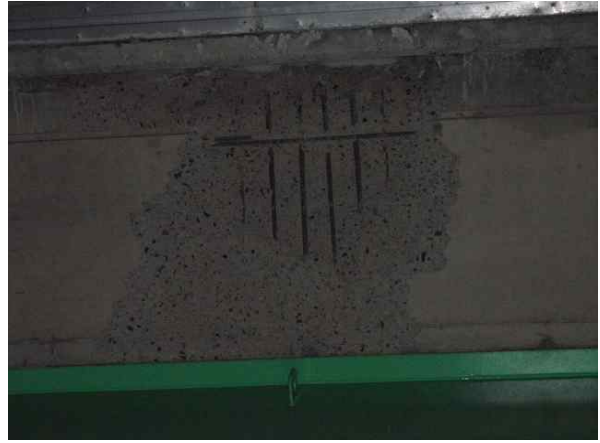
바닥판 하면 S2 파손 및 철근노출(0.5×0.5)

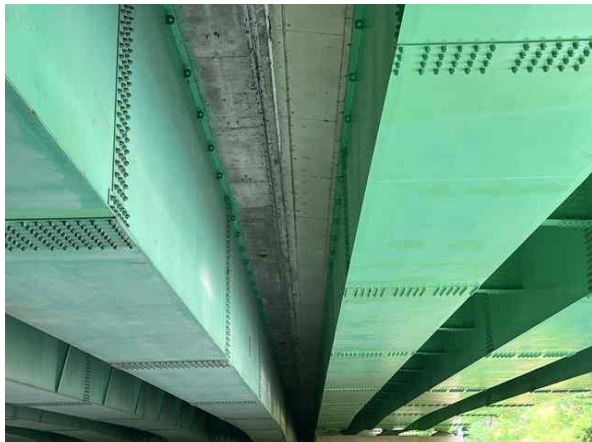
바닥판 하면 S1 상태양호

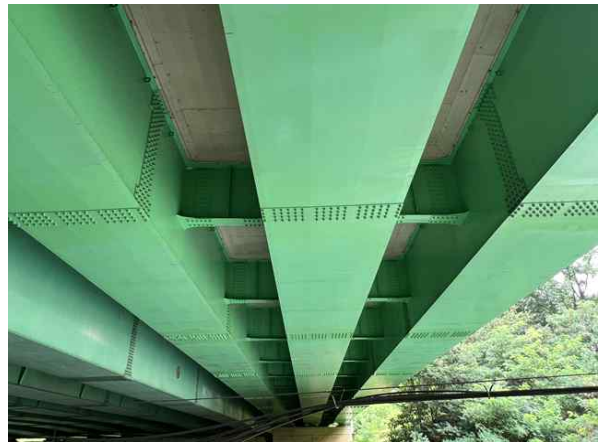
바닥판 하면 S1 상태양호

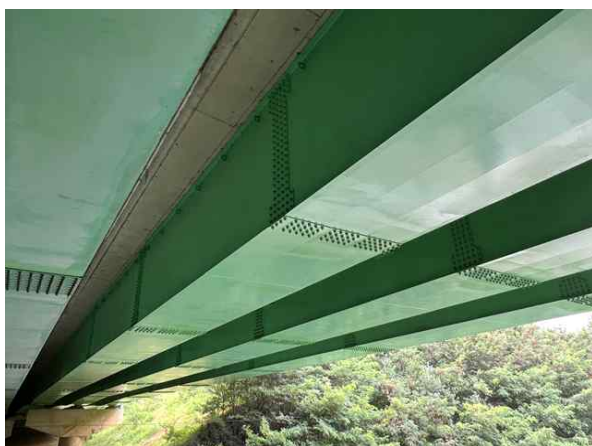
거더외부 S1 상태양호

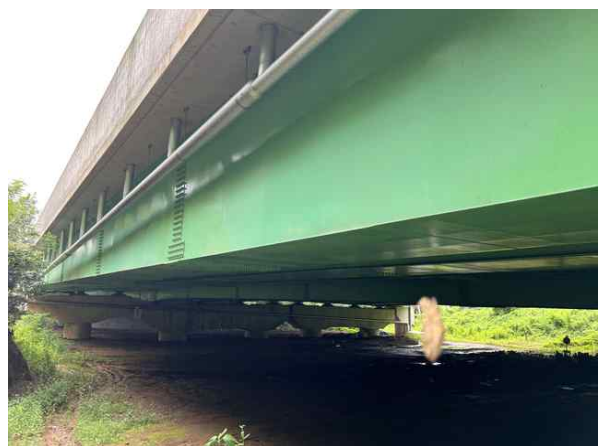
거더외부 S2 상태양호

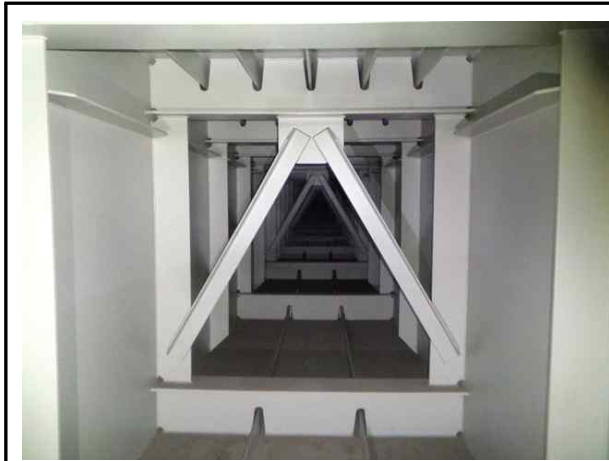
거더내부 S1 상태양호

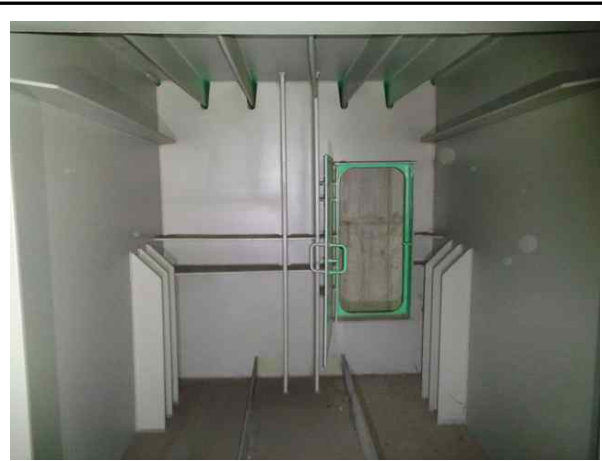
거더내부 S2 상태양호

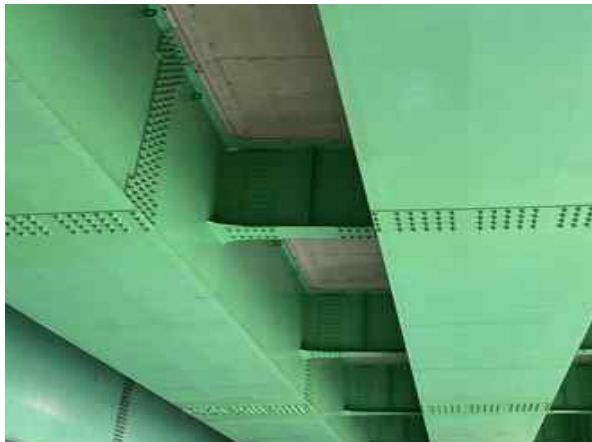
가로보 상태양호

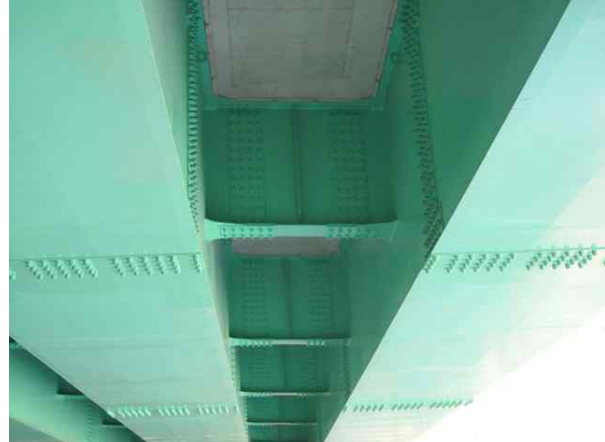
가로보 상태양호

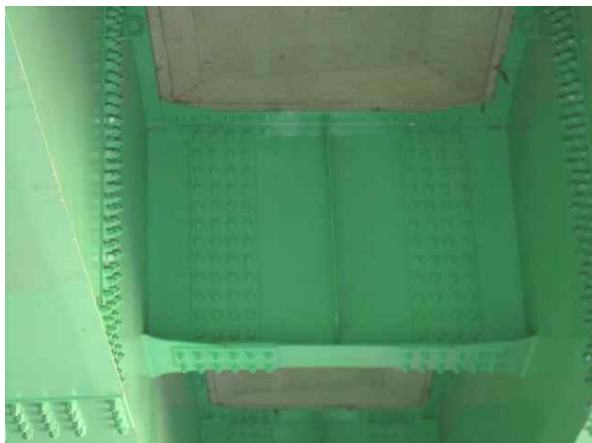
가로보 상태양호

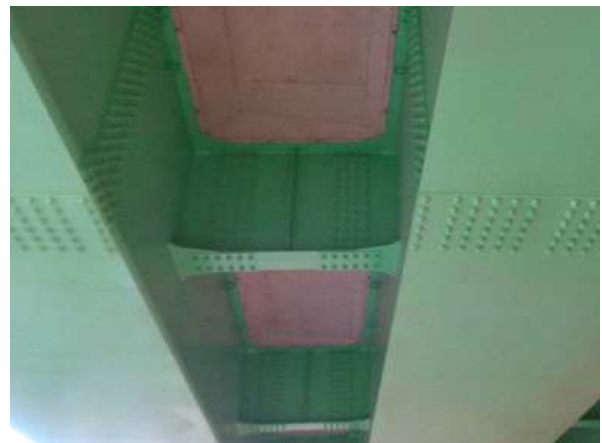
가로보 상태양호

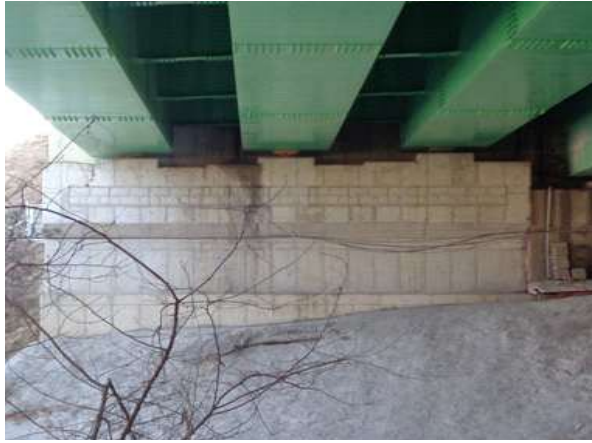
교대 A1 상태양호

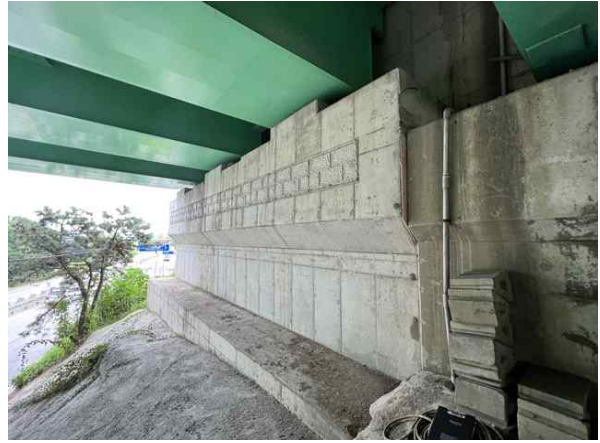
교대 A1 상태양호

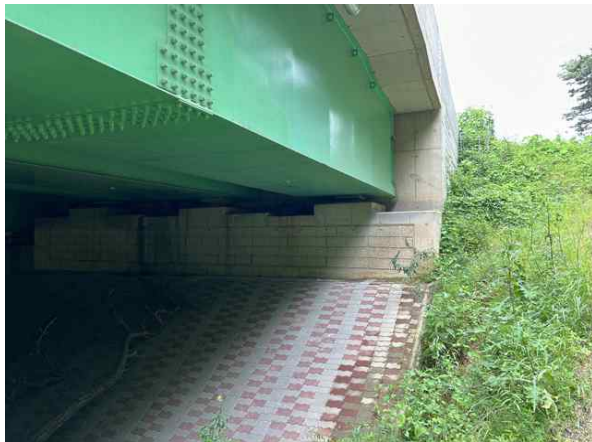
교대 A2 상태양호

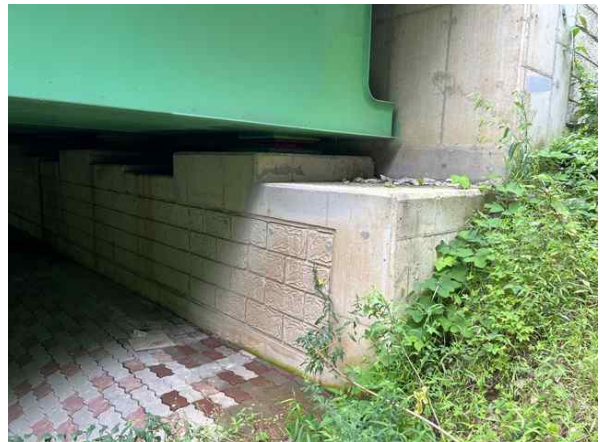
교대 A2 상태양호

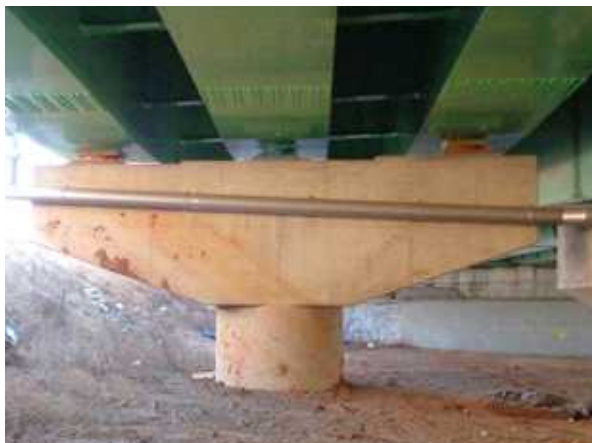
교각 P1 코핑부 상태양호

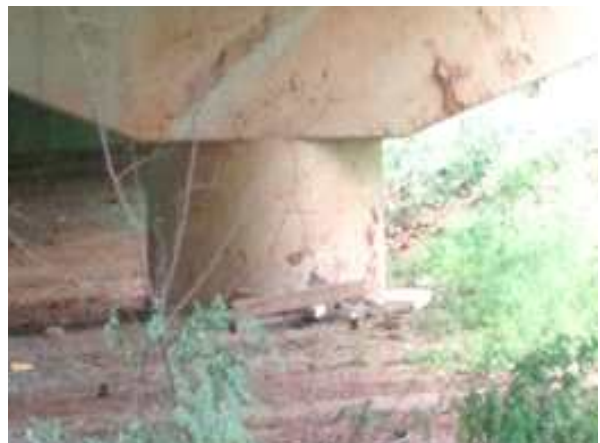
교각 P1 기둥부 상태양호

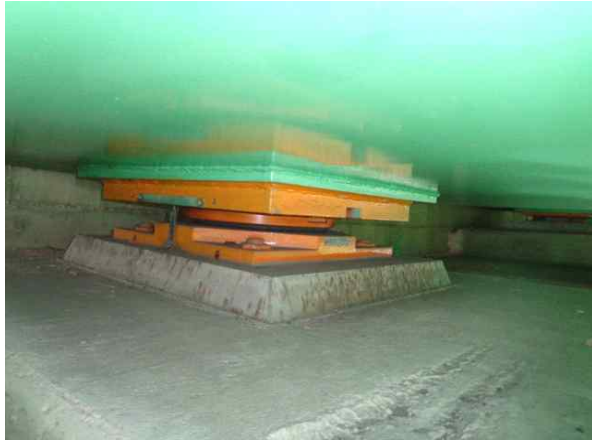
교량받침 A1-Sh2 상태양호

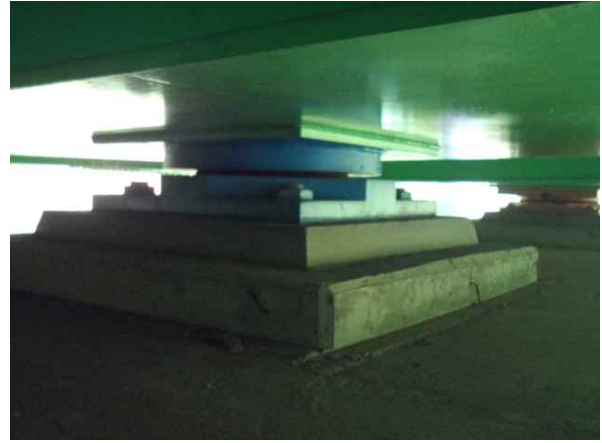
교량받침 P1-Sh2 상태양호

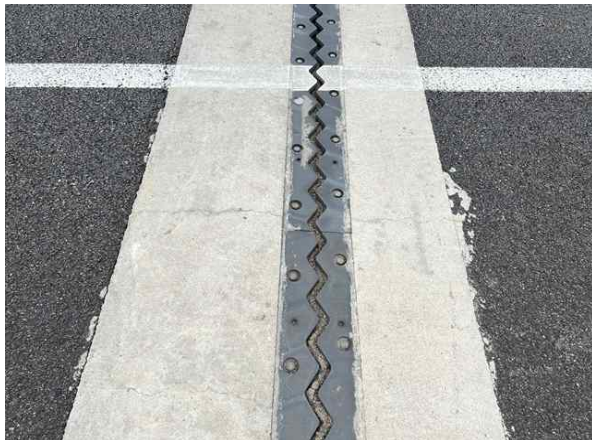
신축이음 A1 후타재 균열(Cw=0.3mm미만)

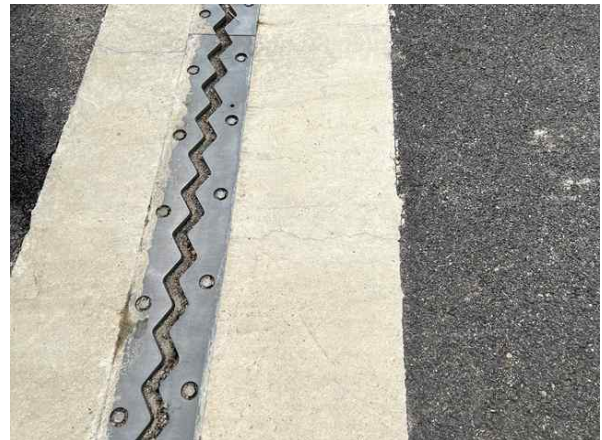
신축이음 A2 후타재 균열(Cw=0.3mm미만)

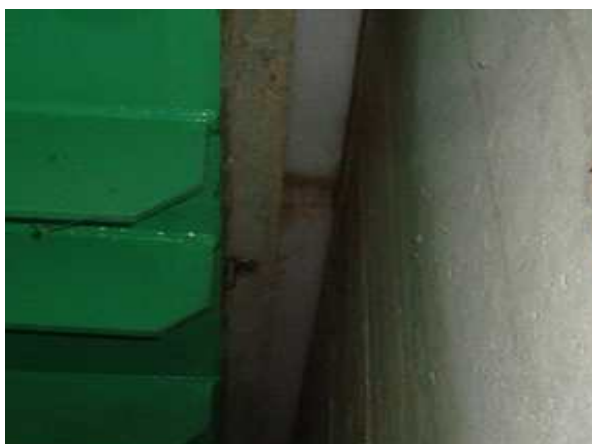
신축이음 A1 하부 누수(L=0.50m)

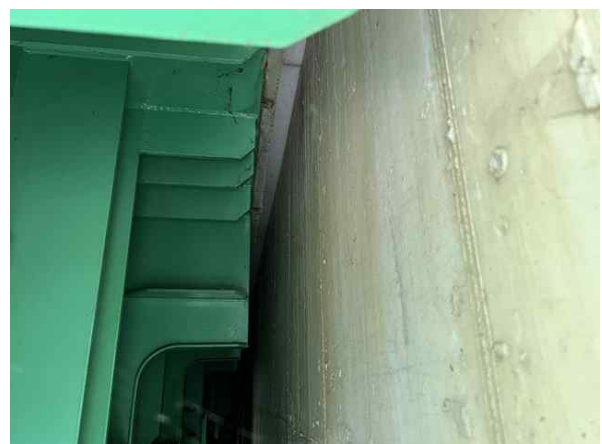
신축이음 A2 하부 상태양호

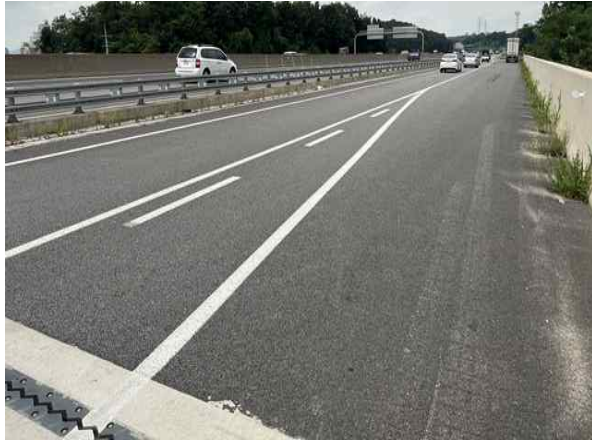
교면포장 S1 상태양호

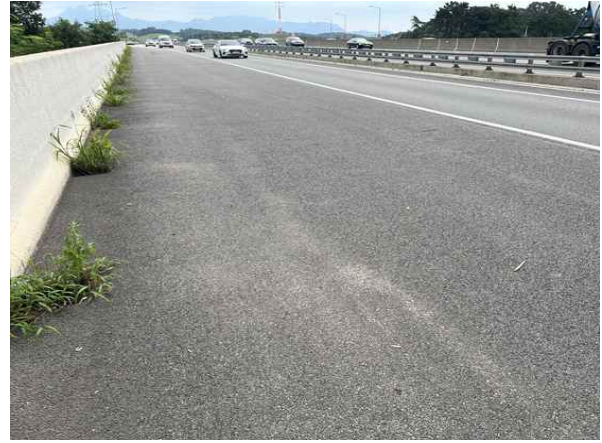
교면포장 S2 상태양호

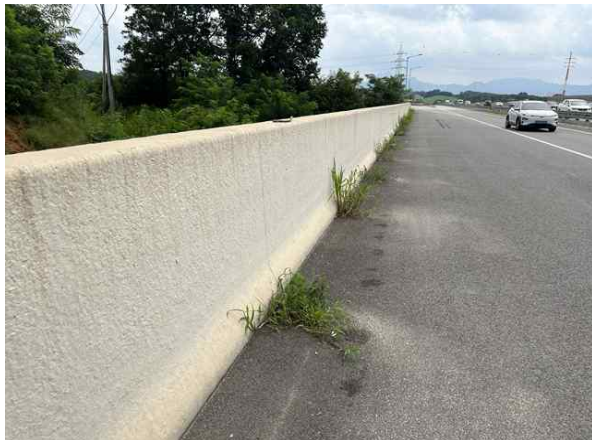
배수시설 S1 배수구 토사퇴적

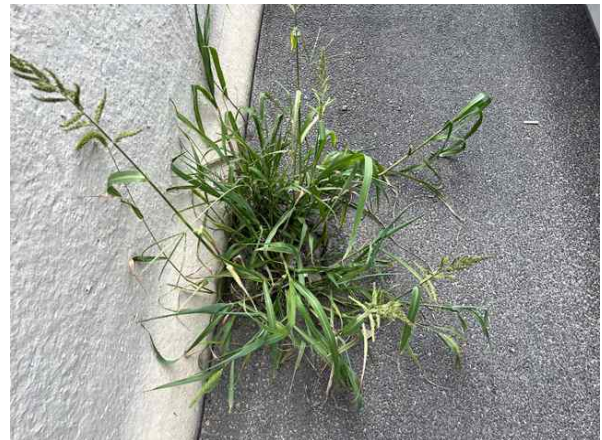
배수시설 S1 배수구 토사퇴적

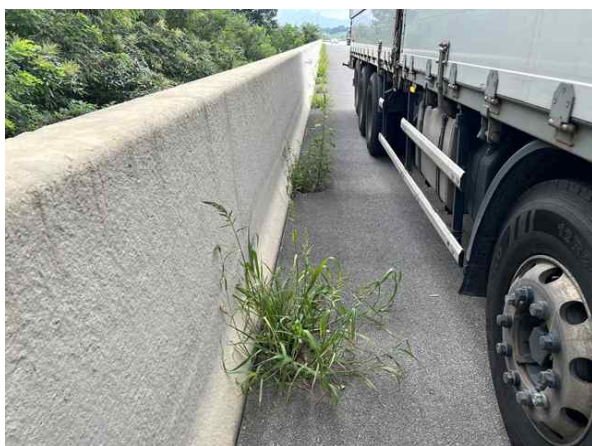
배수시설 S2 배수구 토사퇴적

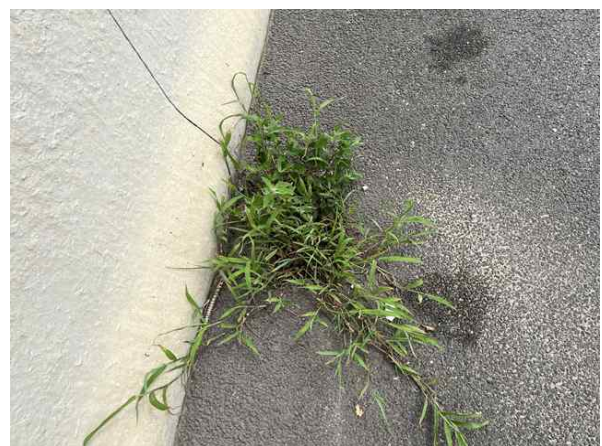
배수시설 S2 배수구 토사퇴적

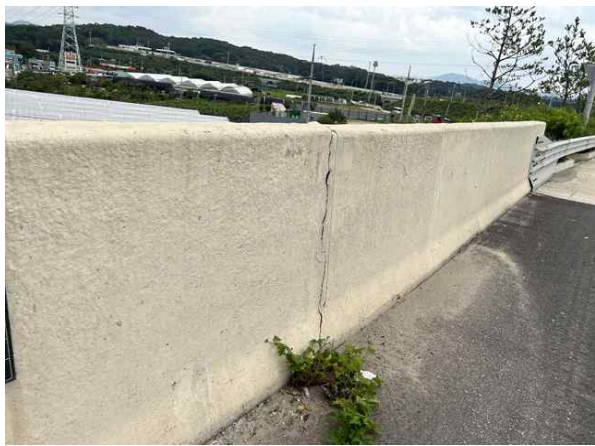
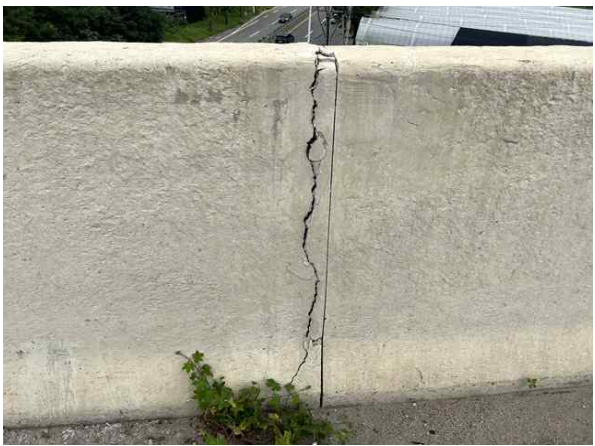
| <p>방호벽 S1 접속부 파손(0.2×1.5)</p> | <p>방호벽 S1 접속부 파손(0.2×1.5)</p> |

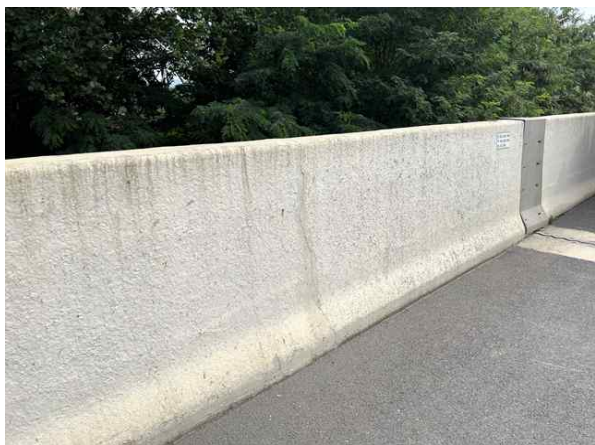
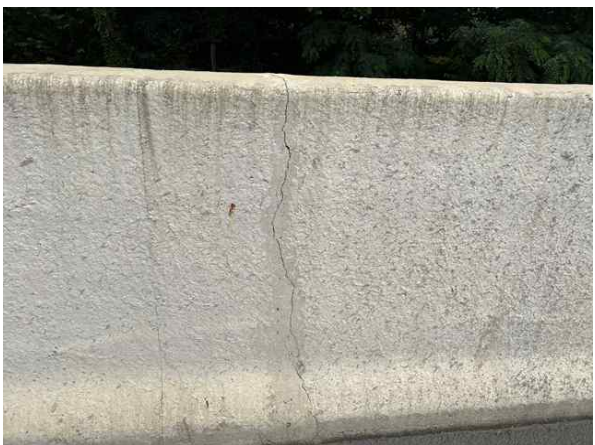
| <p>방호벽 S2 접속부 파손(0.1×1.5)</p> | <p>방호벽 S2 접속부 파손(0.1×1.5)</p> |
