25.성사1교  
(퇴계원방향 확장부)

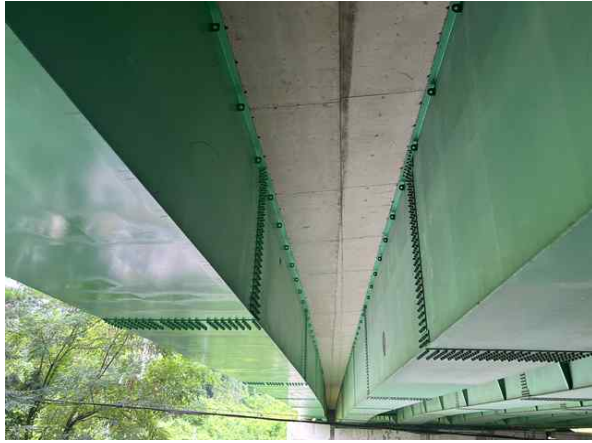
바닥판 하면 S2 상태양호

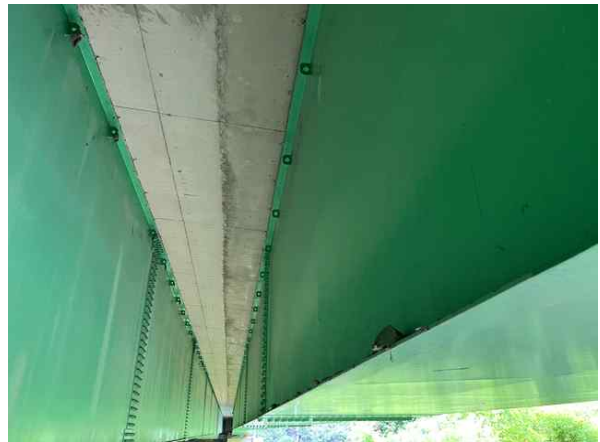
바닥판 하면 S1 상태양호

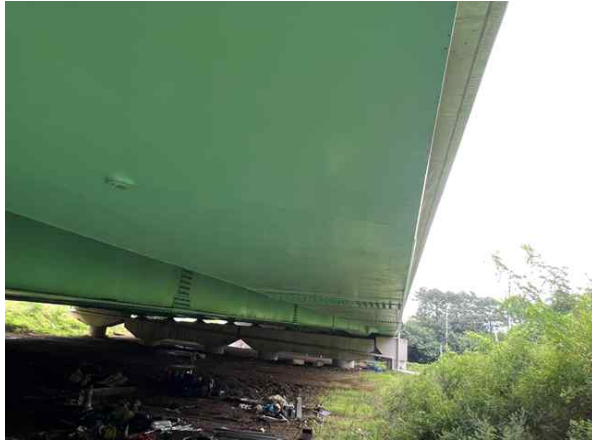
거더내부 S1 상태양호

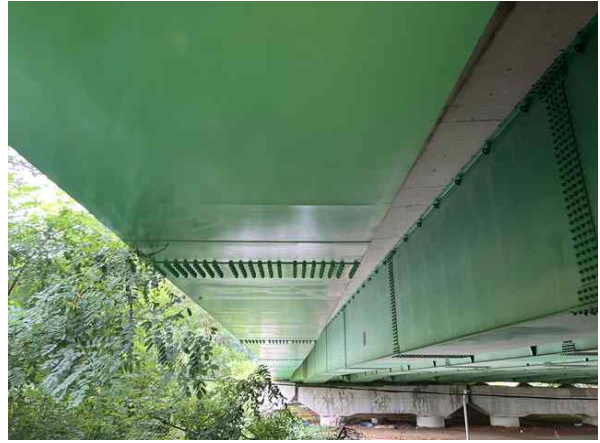
거더내부 S2 상태양호

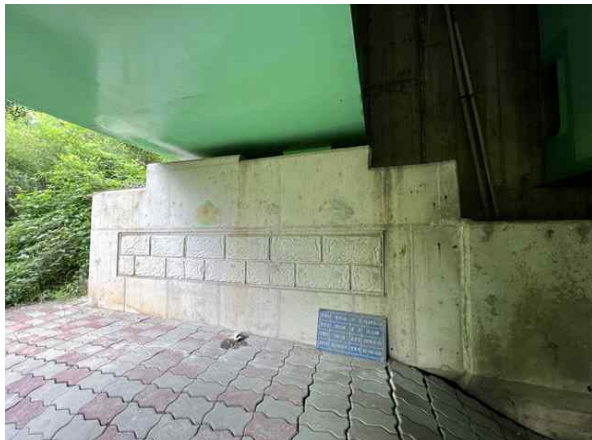
교대 A1 상태양호

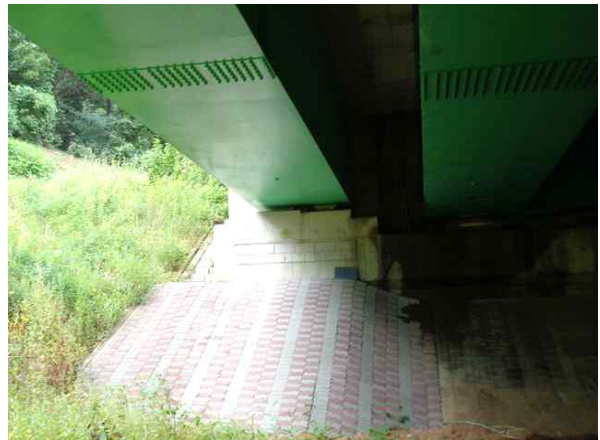
교대 A1 상태양호

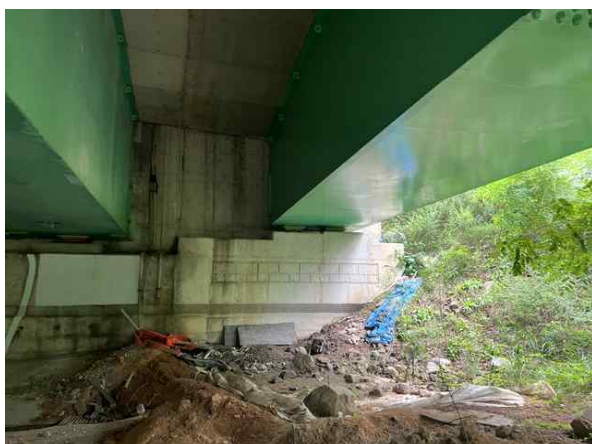
교대 A2 상태양호

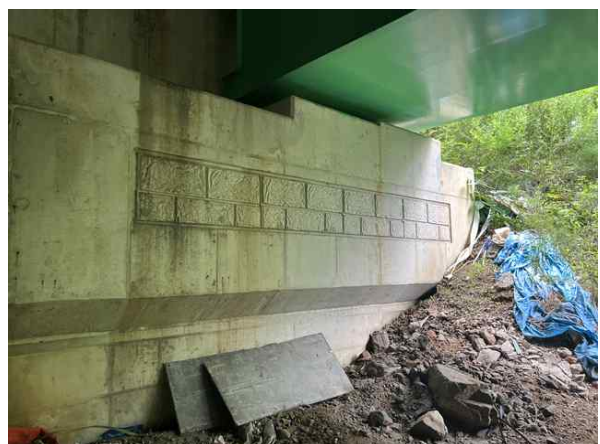
교대 A2 상태양호

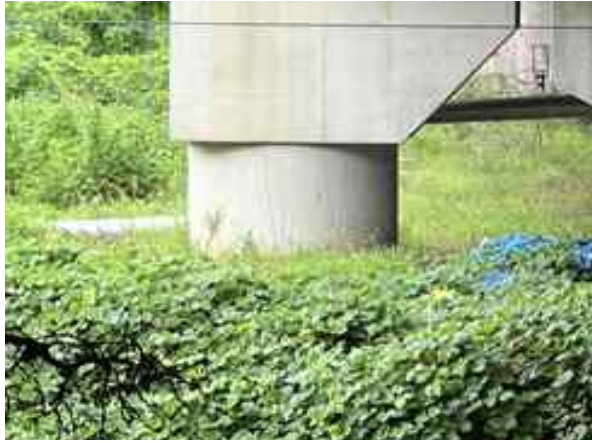
교각 P1 기둥부 상태양호

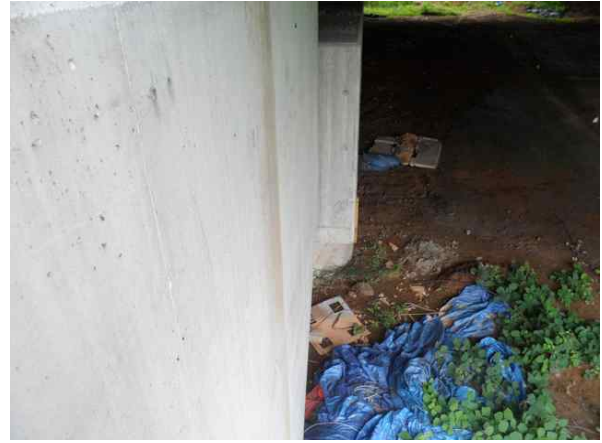
교각 P1 코핑부 상태양호

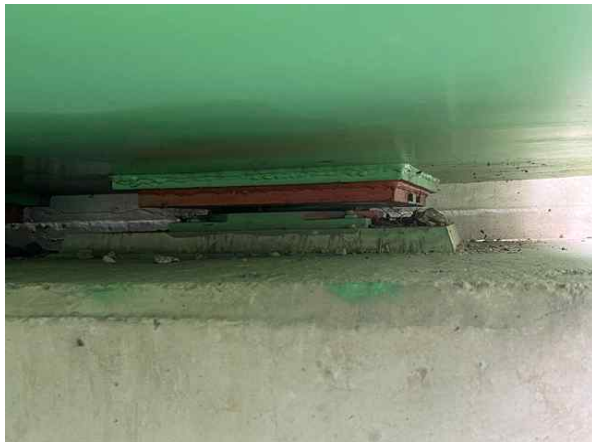
교량받침 A2-Sh2 상태양호

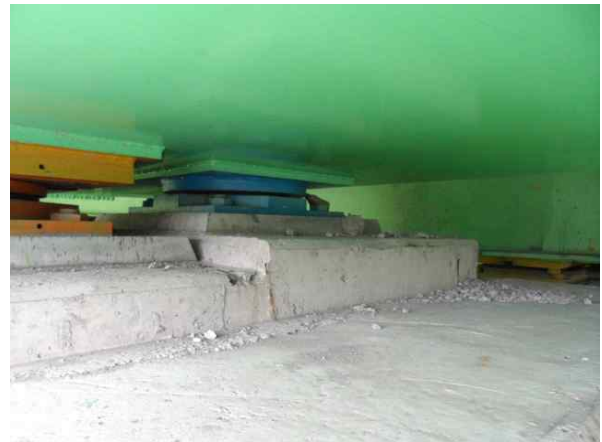
교량받침 P1-Sh1 상태양호

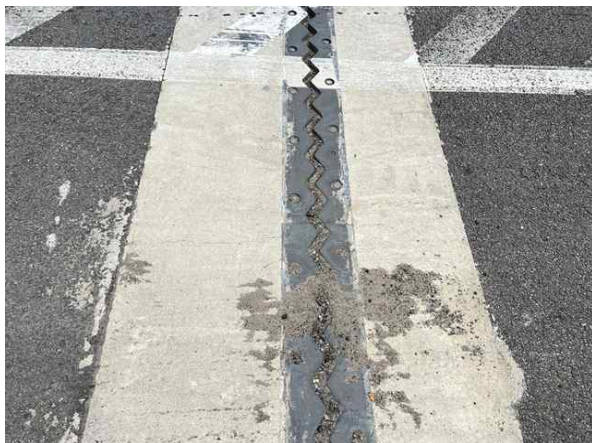
신축이음 A1 후타재 균열(Cw=0.3mm미만)

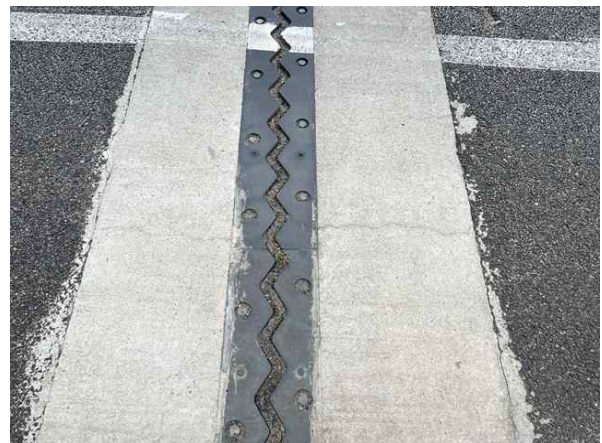
신축이음 A2 후타재 균열(Cw=0.3mm미만)

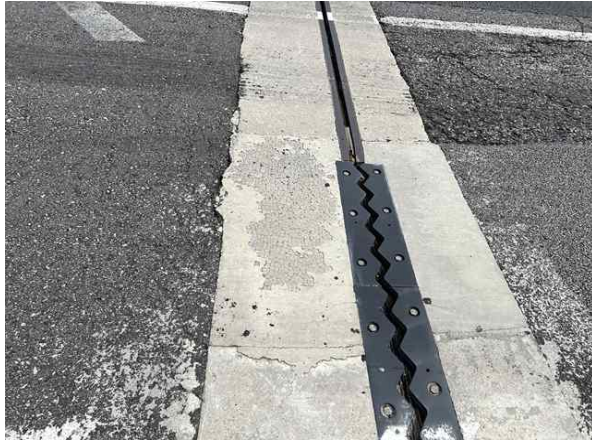
신축이음 A1 후타재 보수부 박리 (0.5×0.4)

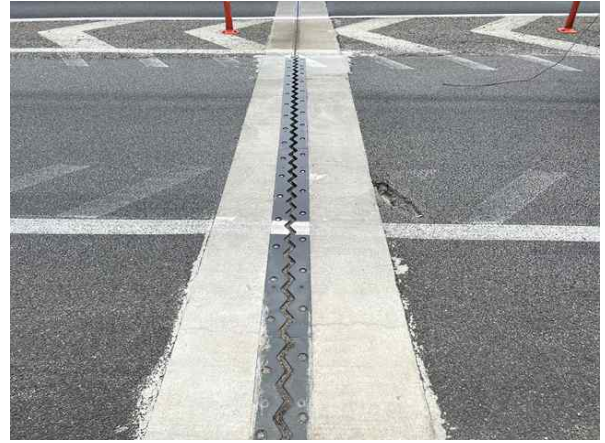
신축이음 A2 본체 상태양호

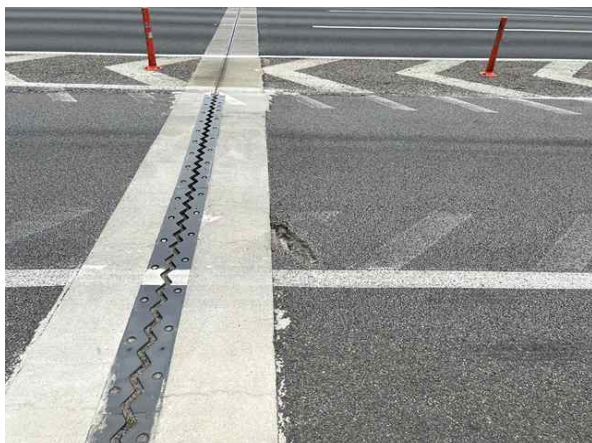
교면포장 S2 접속도로 아스콘 파손 (0.2×0.5)

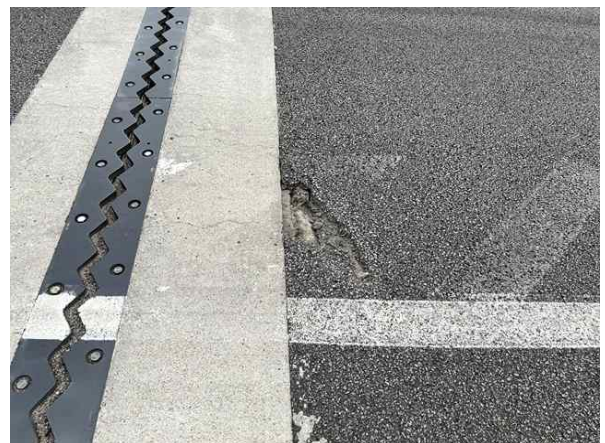
교면포장 S2 접속도로 아스콘 파손 (0.2×0.5)

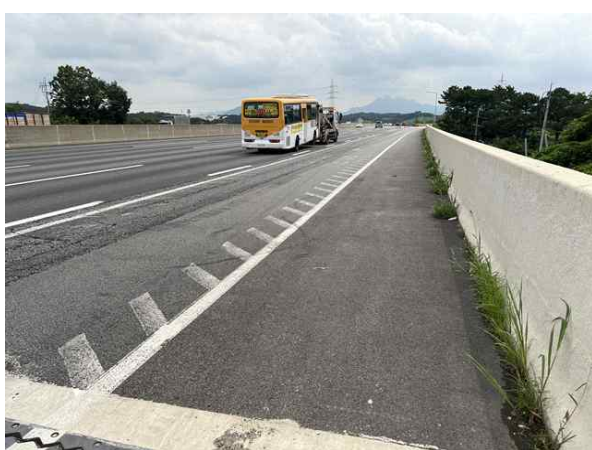
교면포장 S1 상태양호

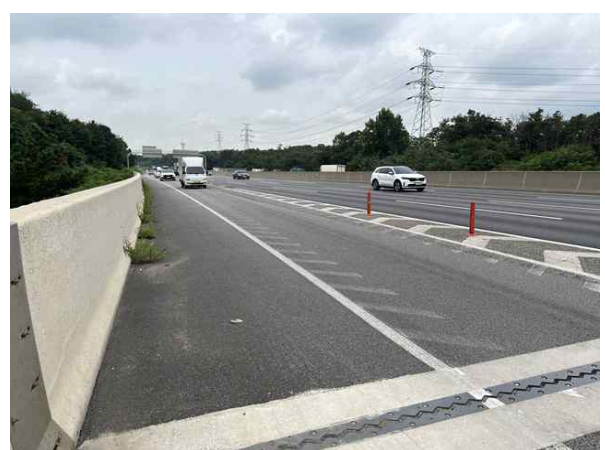
교면포장 S2 상태양호

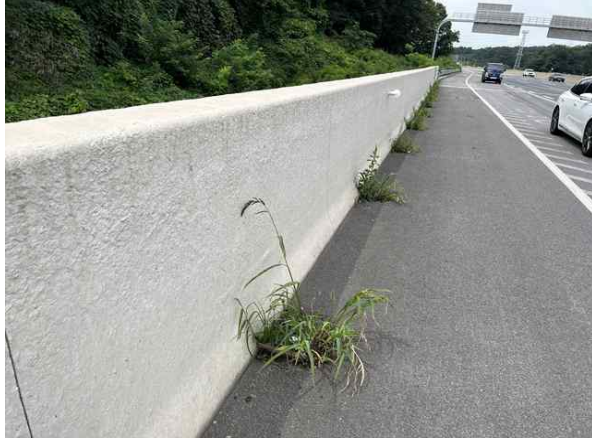
배수시설 S1 배수구 토사퇴적

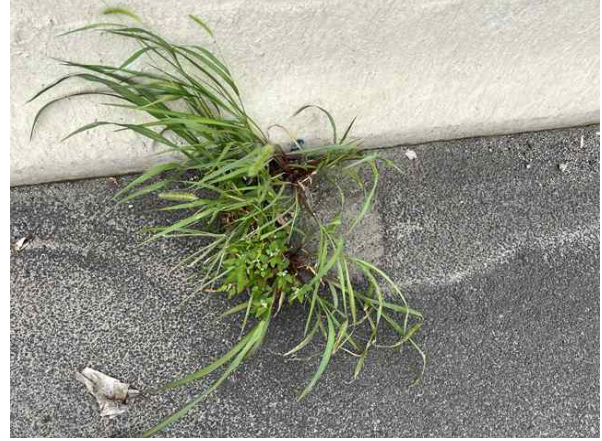
배수시설 S1 배수구 토사퇴적

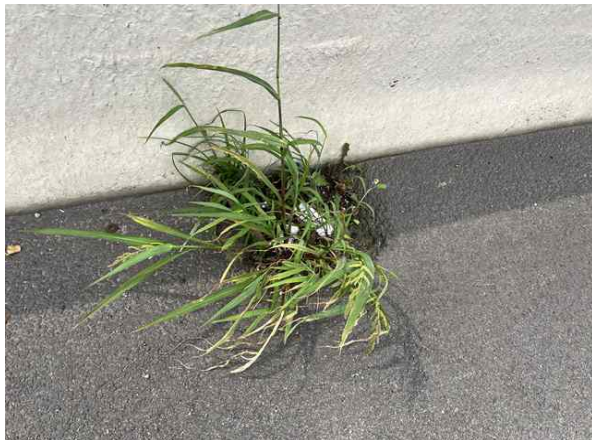
배수시설 S2 배수구 토사퇴적

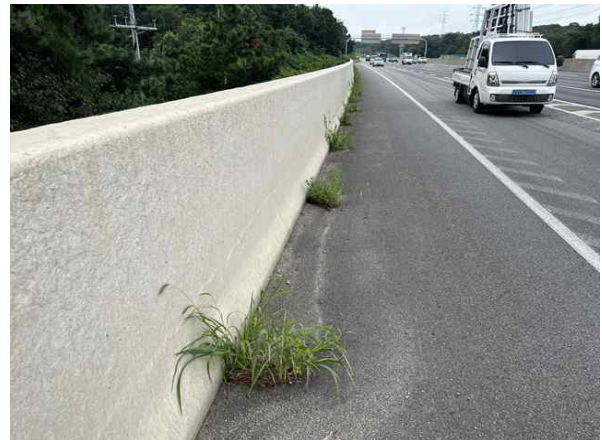
배수시설 S2 배수구 토사퇴적

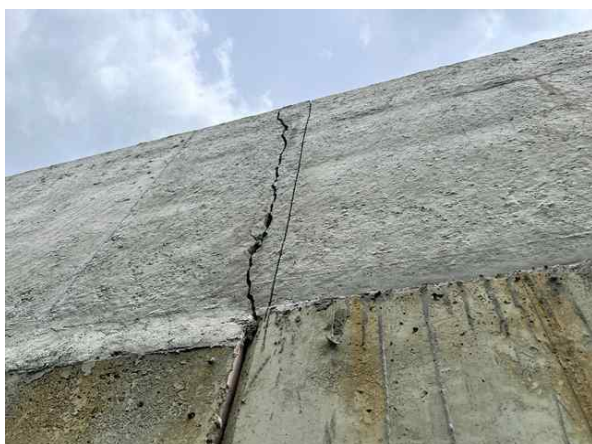
방호벽 S1 접속부 파손(0.1 × 1.5)

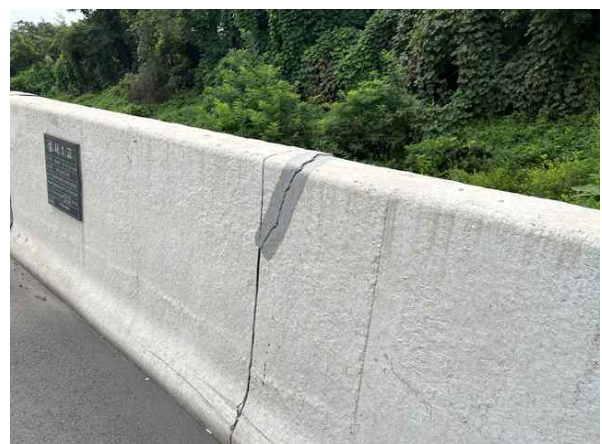
방호벽 S1 접속부 파손(0.1 × 1.5)

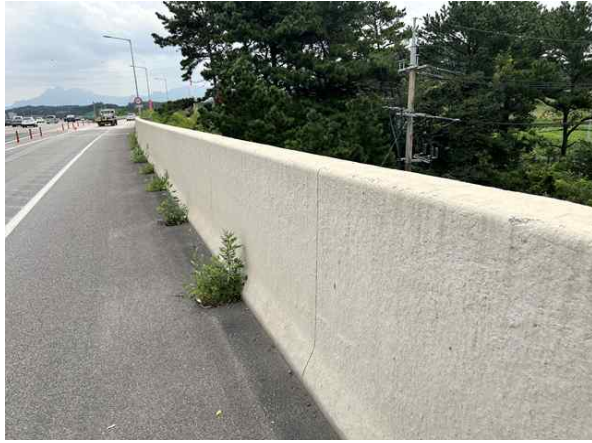
방호벽 S1 상태양호

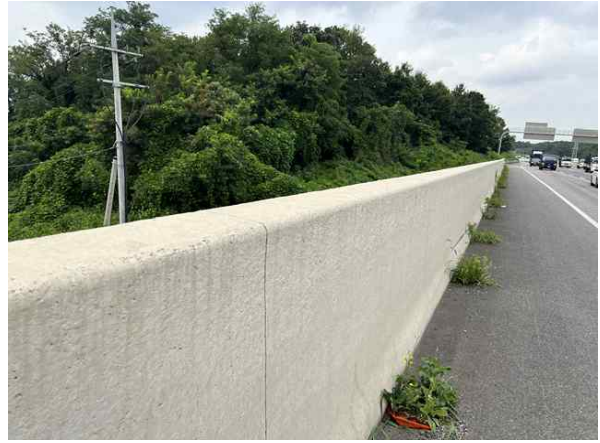
방호벽 S2 상태양호

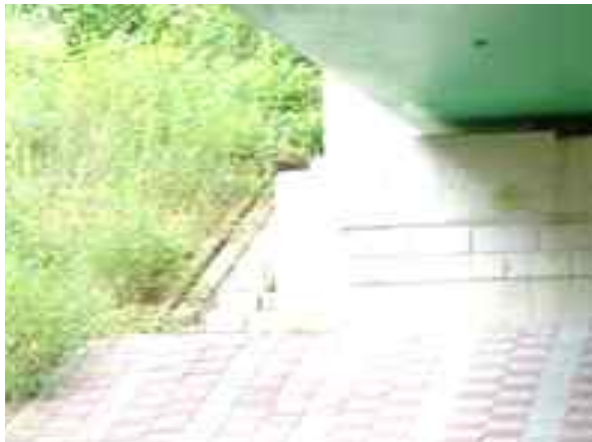
점검시설 상태양호(현재 식생)

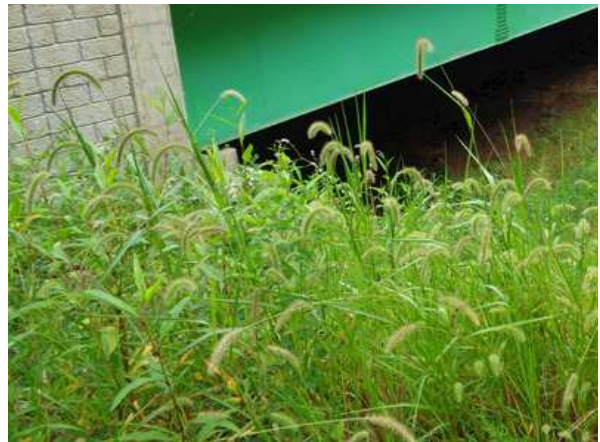
점검시설 상태양호(현재 식생)
