## 26. 성사2교 (확장부)

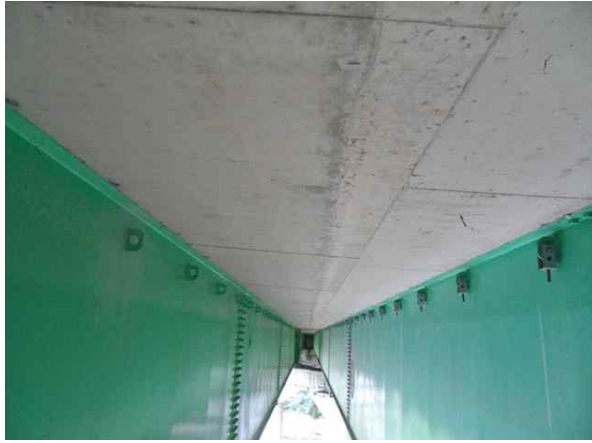
바닥판 하면 S1 상태양호

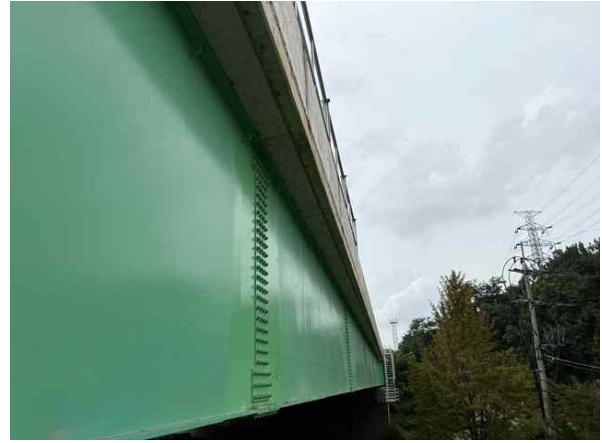
바닥판 하면 S1 상태양호

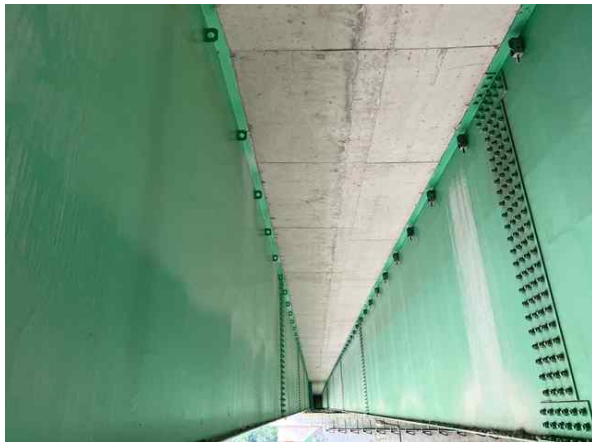
바닥판 하면 S2 상태양호

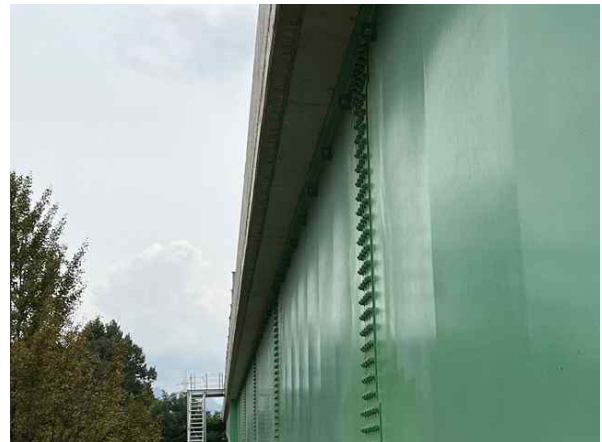
바닥판 하면 S2 상태양호

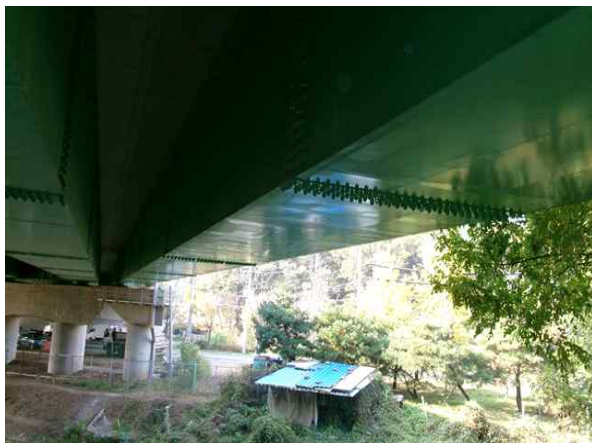
거더외부 S1 상태양호

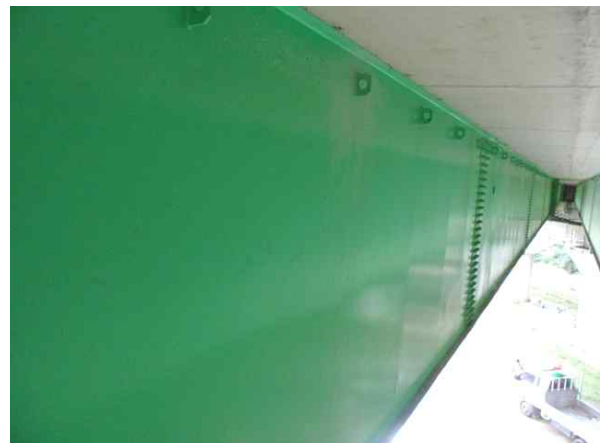
거더외부 S2 상태양호

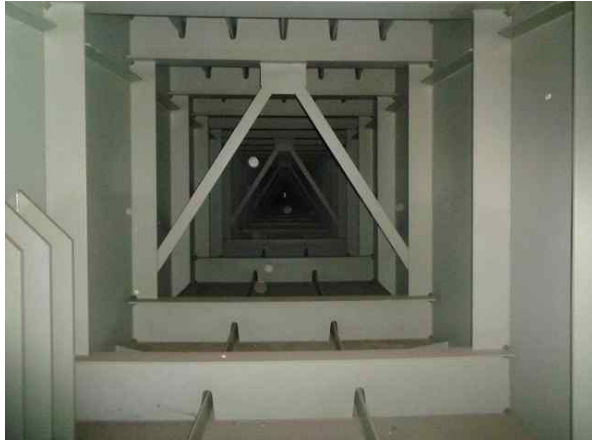
거더내부 S1 상태양호

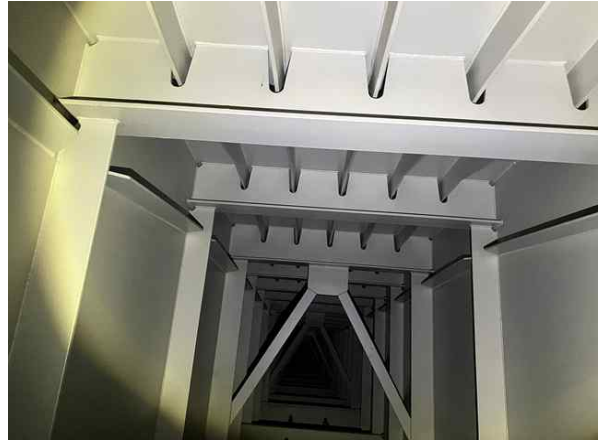
거더내부 S2 상태양호

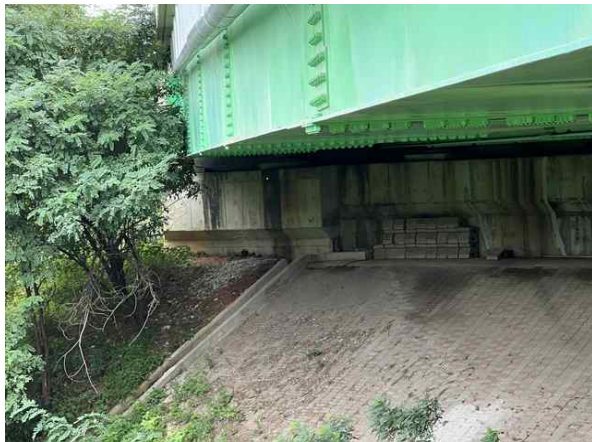
교대 A1 상태양호

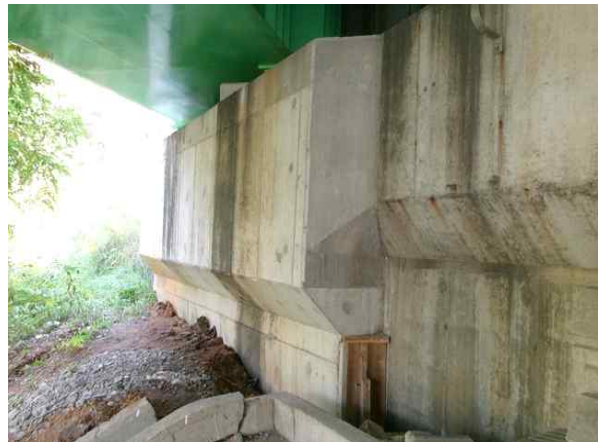
교대 A1 상태양호

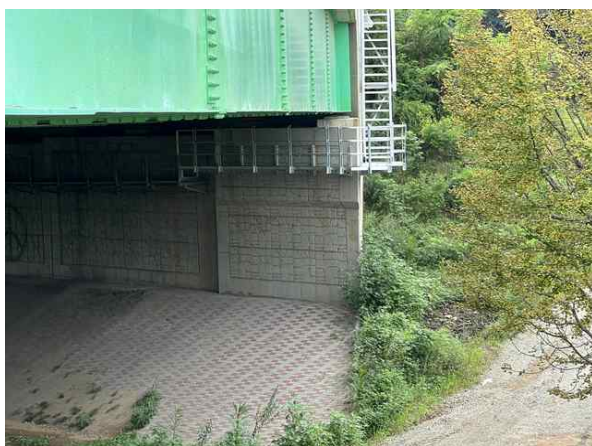
교대 A2 상태양호

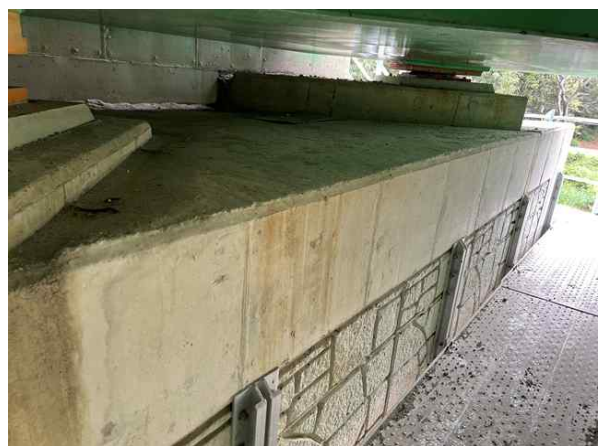
교대 A2 상태양호

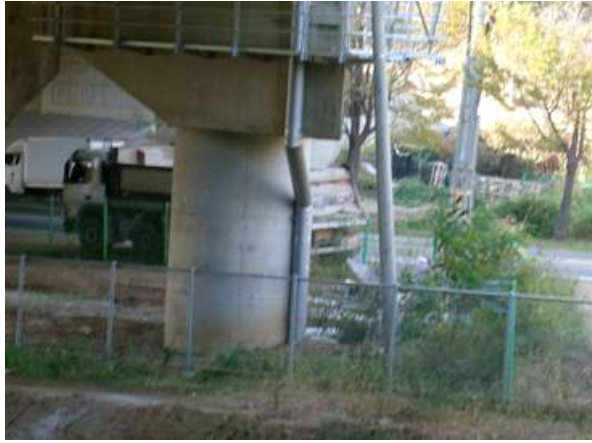
교각 P1 기둥부 상태양호

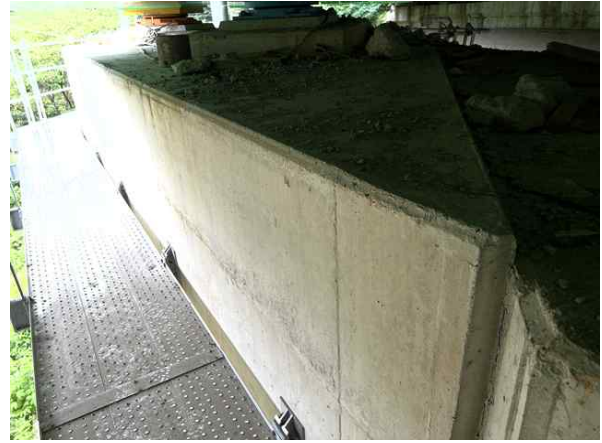
교각 P1 코평부 상태양호

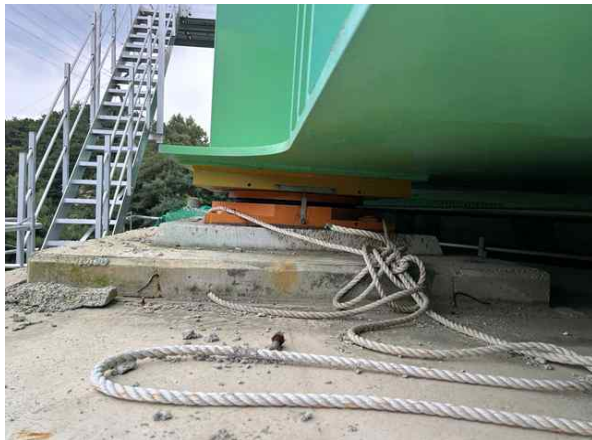
교량받침 P1-Sh2 상태양호

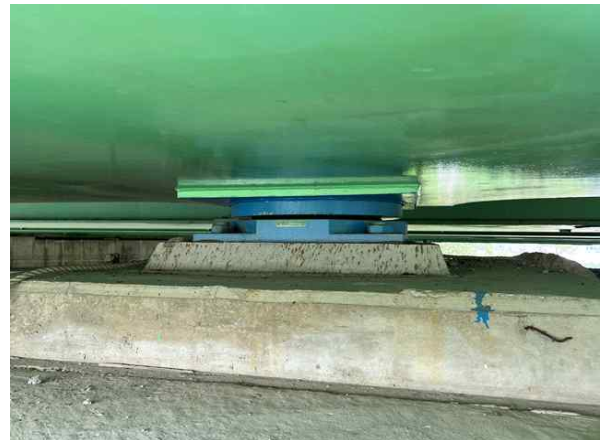
교량받침 P1-Sh1 상태양호

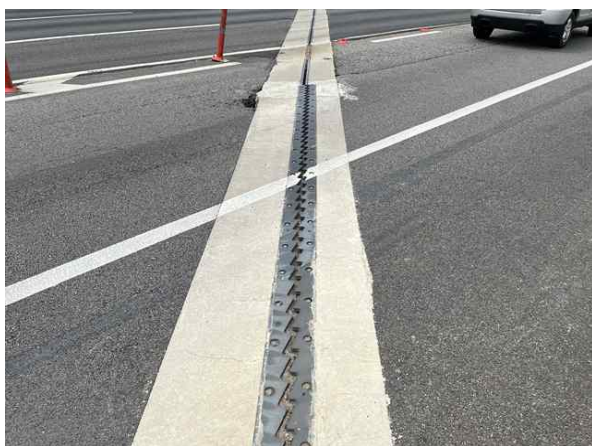
신축이음 A1 후타재 균열(Cw=0.3mm미만)

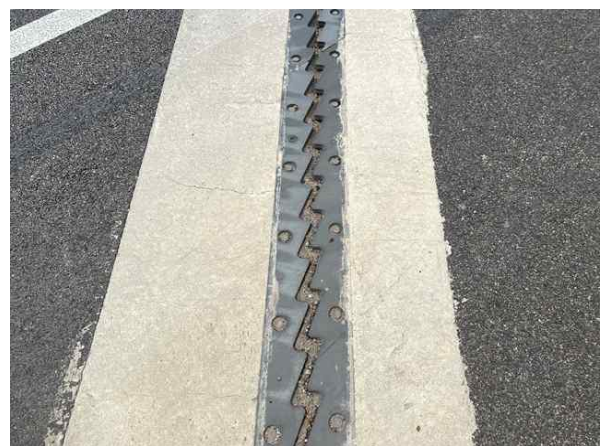
신축이음 A1 후타재 균열(Cw=0.3mm미만)

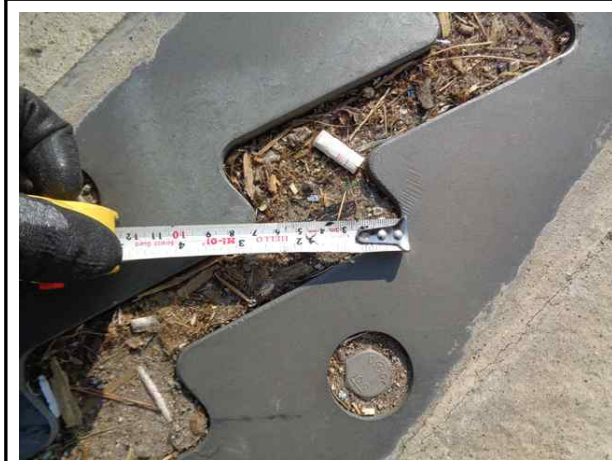
신축이음 A2 여유량 부족(1EA)

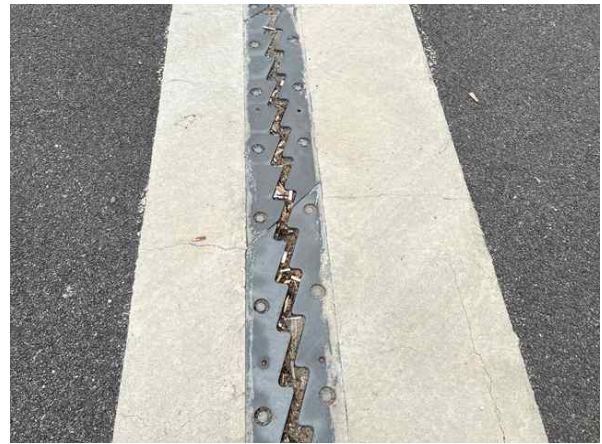
신축이음 A2 후타재 균열( $Cw=0.3\text{mm}$ 미만)

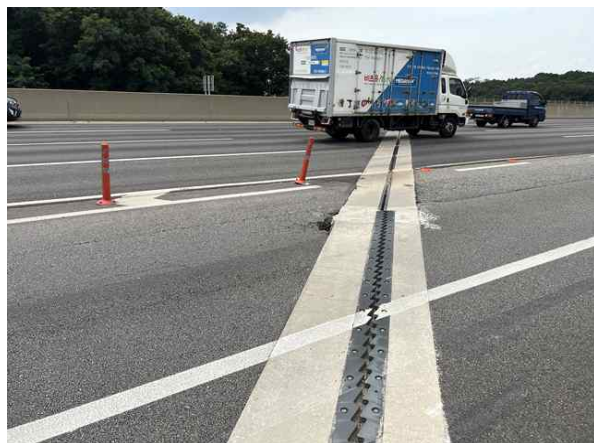
교면포장 S1 접속도로 아스콘 파손( $0.3 \times 1.0$ )

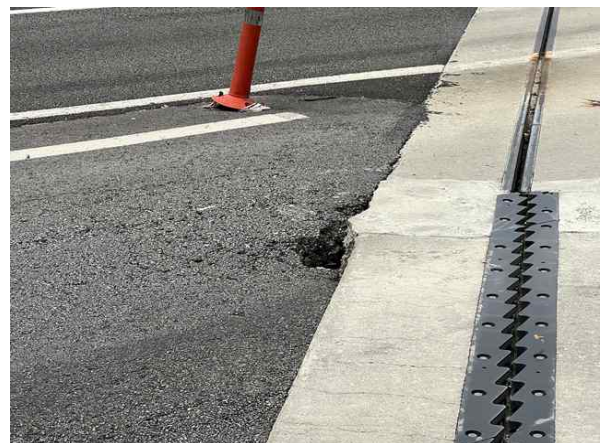
교면포장 S1 접속도로 아스콘 파손( $0.3 \times 1.0$ )

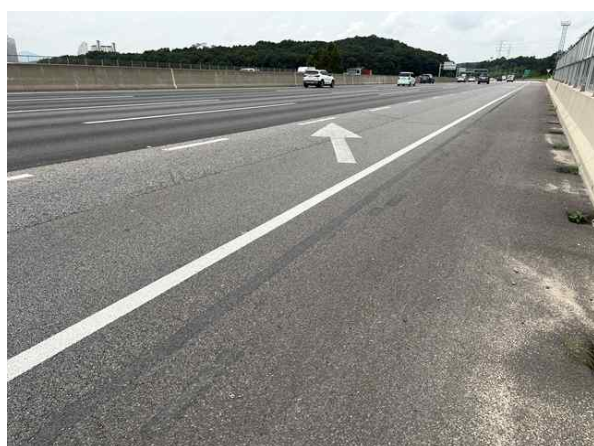
교면포장 S1 상태양호

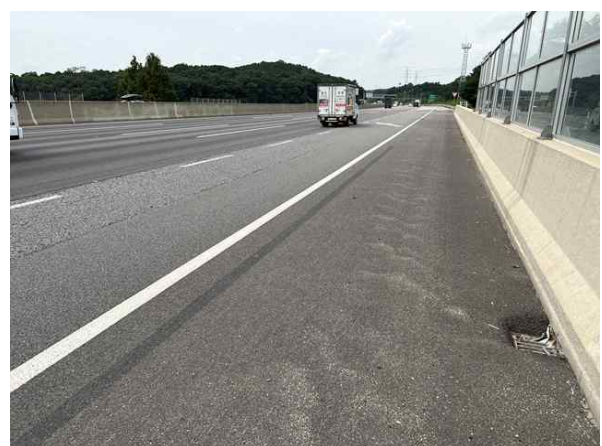
교면포장 S2 상태양호

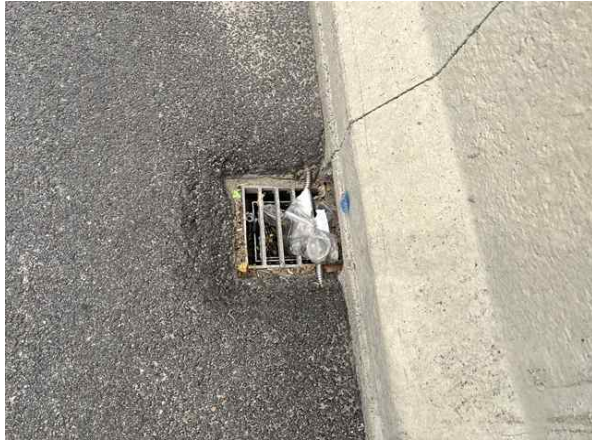
배수구 상태양호

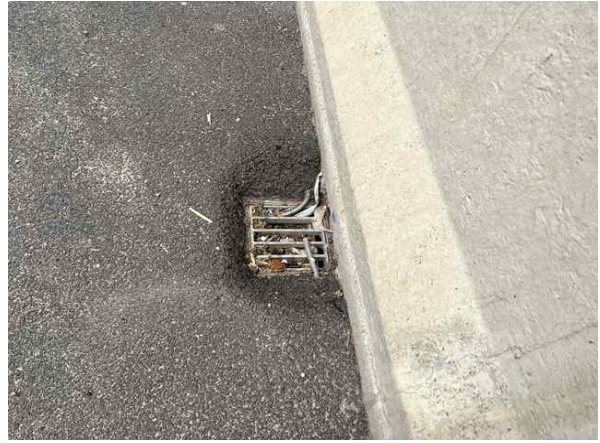
배수구 상태양호

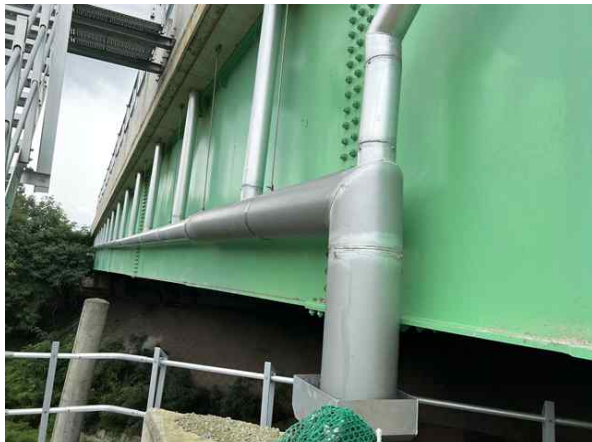
배수관 상태양호

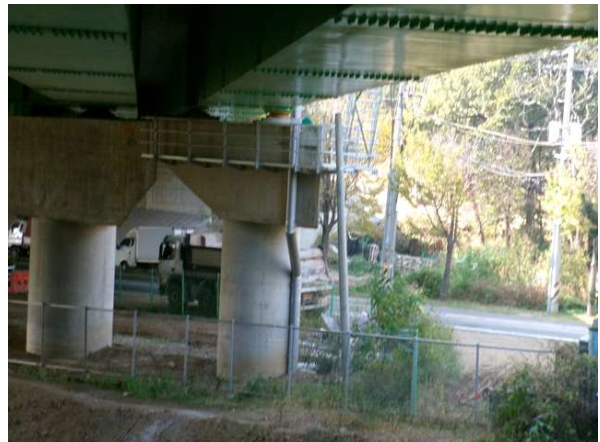
배수관 상태양호

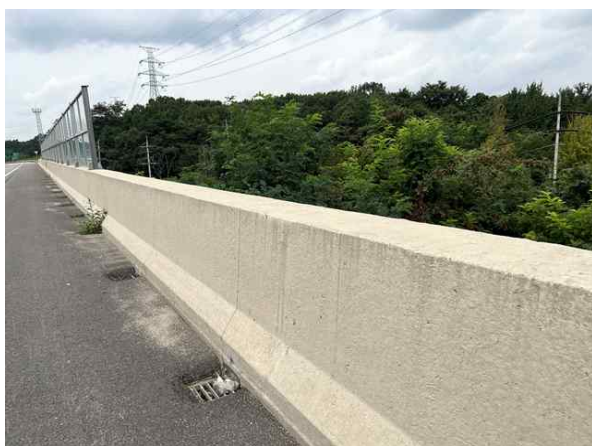
방호벽 S1 상태양호

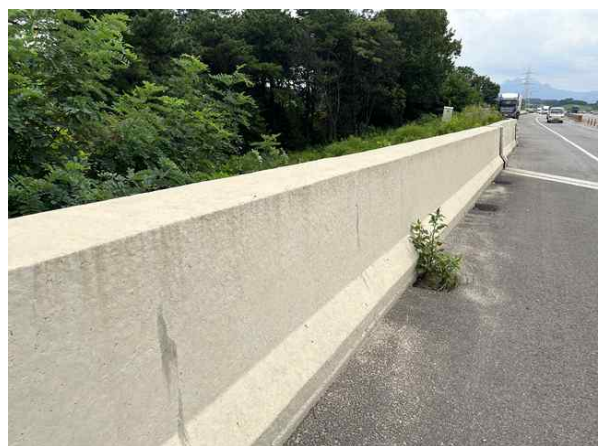
방호벽 S1 상태양호

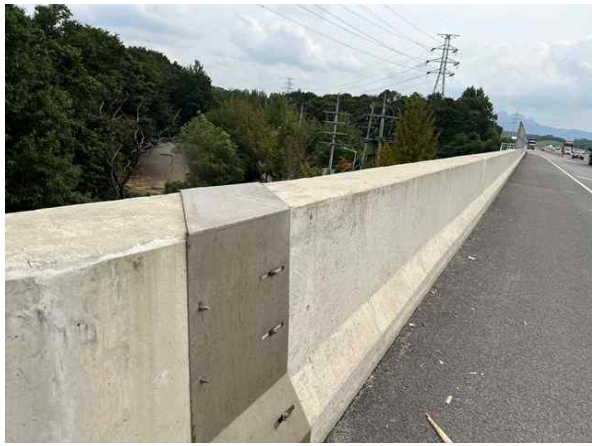
방호벽 S2 상태양호

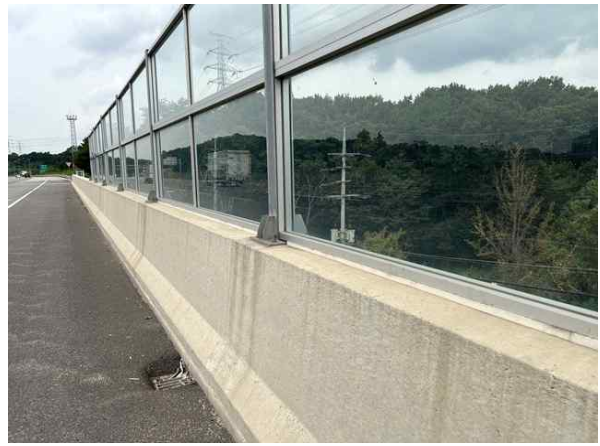
방호벽 S2 상태양호

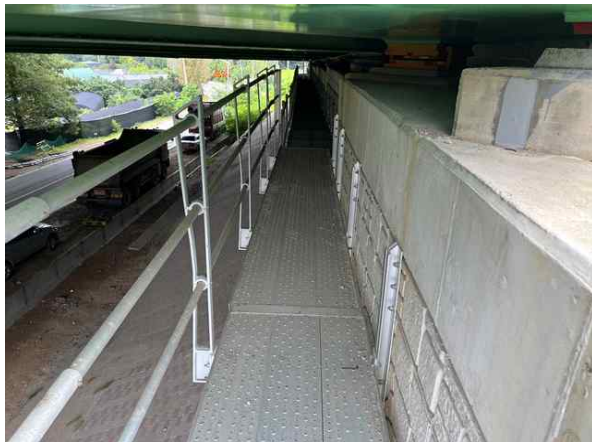
점검시설 상태양호

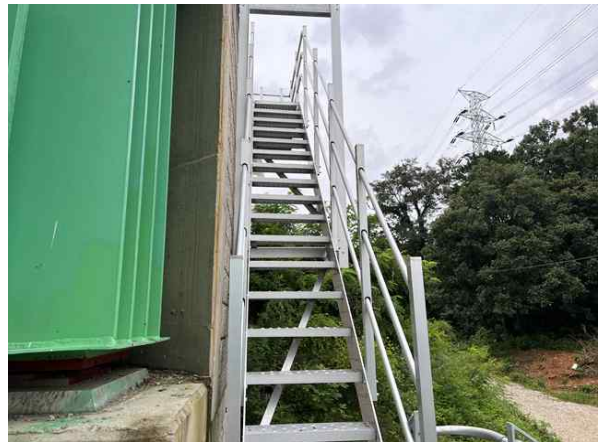
점검시설 상태양호

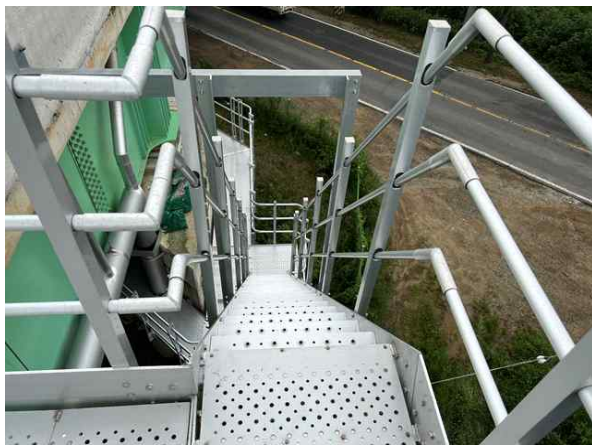
점검시설 상태양호

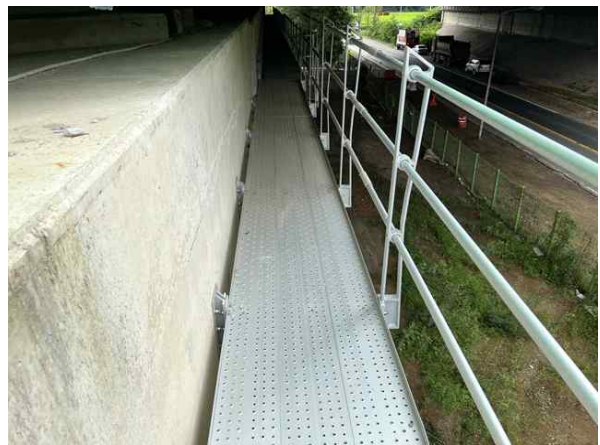
점검시설 상태양호
