## 36. 금촌3교

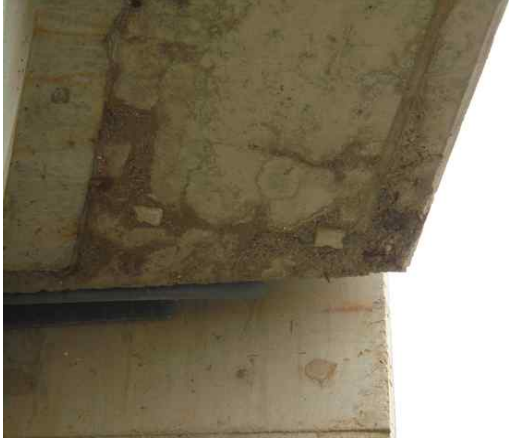
| 바닥판하면 S1 재료분리 ( $0.3 \times 0.4 \times 2EA$ ) | 바닥판하면 S4 균열부백태 ( $0.1 \times 0.5 \times 2EA$ ) |

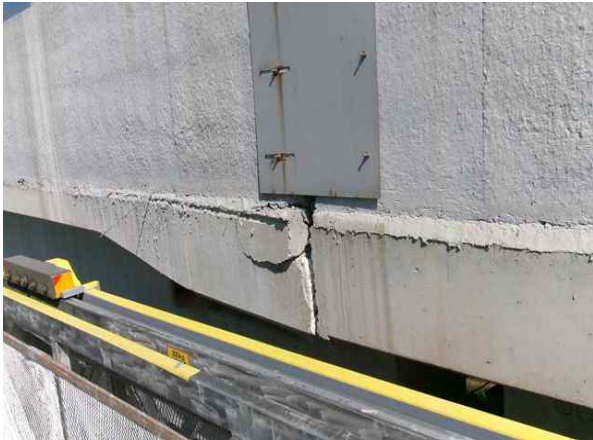
| 바닥판하면 S5 박리 ( $0.5 \times 0.3$ ) | 바닥판하면 S7 파손 및 철근노출 ( $0.1 \times 0.2$ ) |

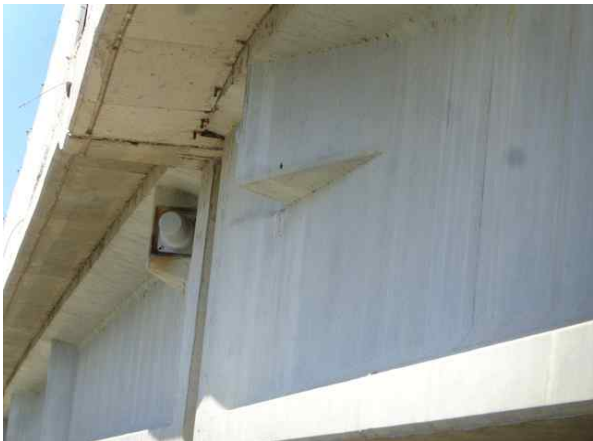
| 거더 S4-G1 망상균열 ( $1.5 \times 1.5$ ) | 거더 S7-G9 파손 ( $0.2 \times 0.5$ ) |

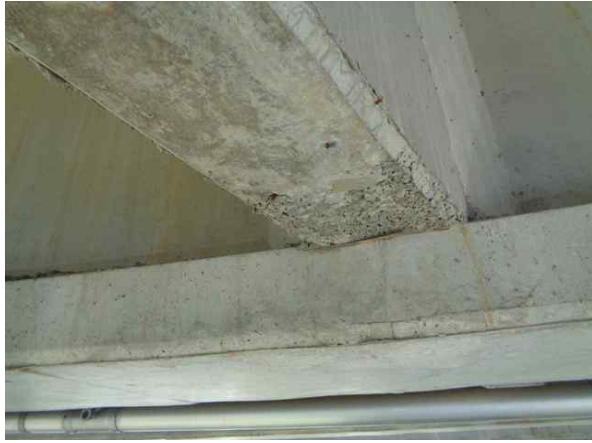
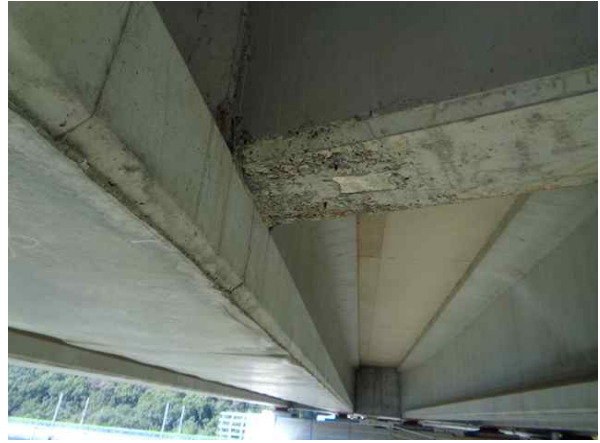
가로보 S3-G2~3 재료분리 ( $0.3 \times 0.3 \times 3\text{EA}$ )

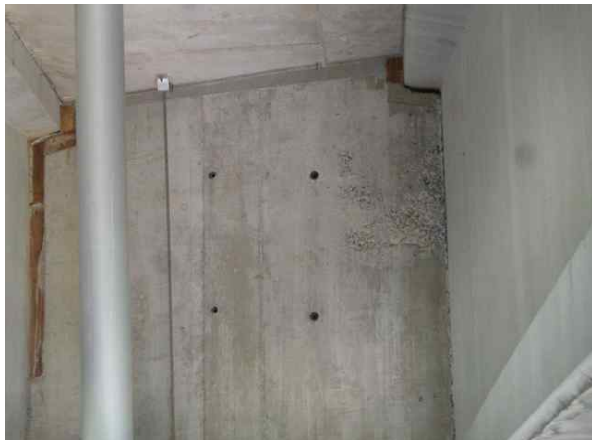
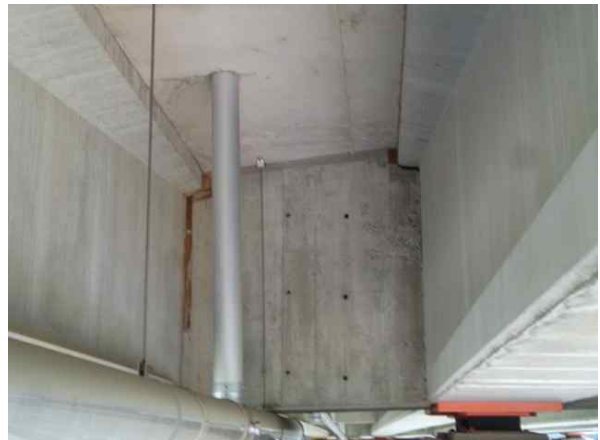
가로보 S4-G1~2 재료분리 ( $0.5 \times 1.0$ )

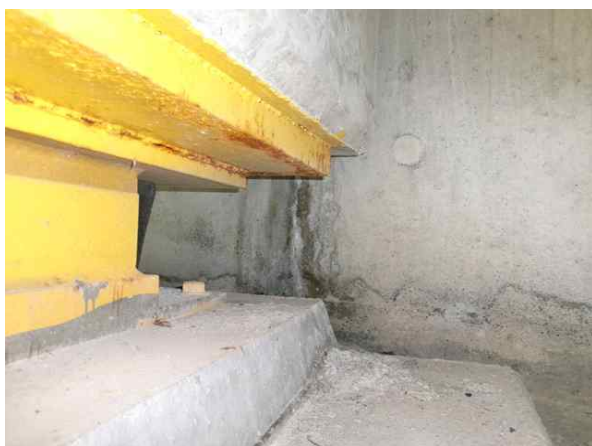
교대 A2 흉벽 백태 ( $0.2 \times 0.5$ )

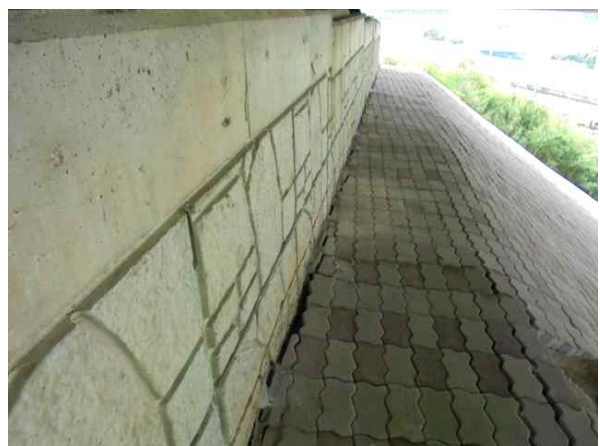
교대 A2 법면 이격 ( $L=24.0\text{m}$ )

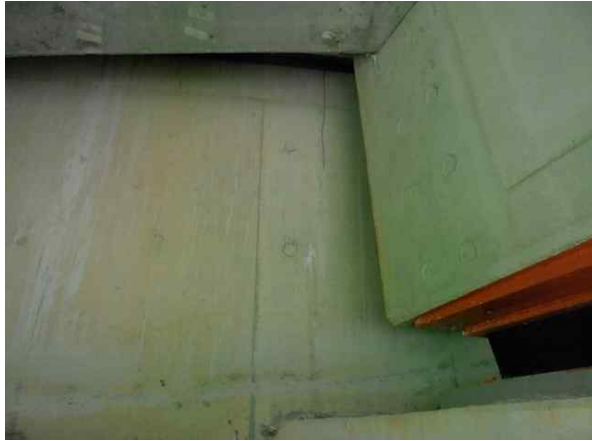
교대 A1 흉벽 균열(Cw=0.3mm이상)

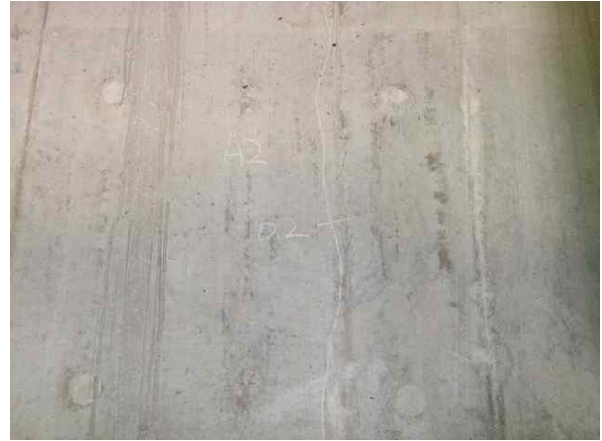
교대 A2 흉벽 균열(Cw=0.3mm미만)

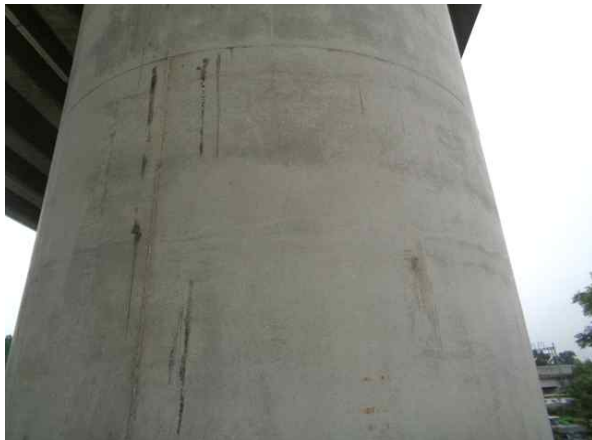
교각 P1 기둥부 균열(Cw=0.3mm미만)

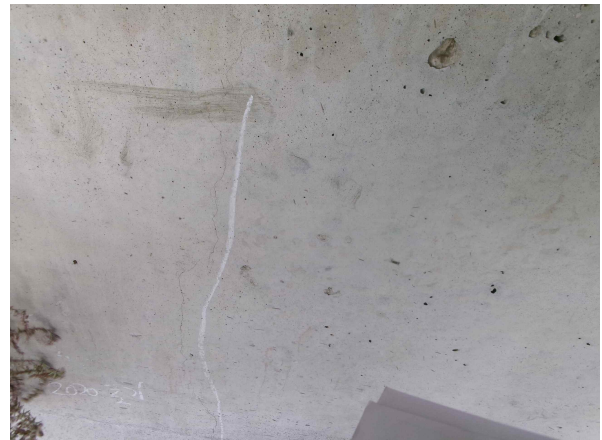
교각 P2 코평부 균열(Cw=0.3mm이상)

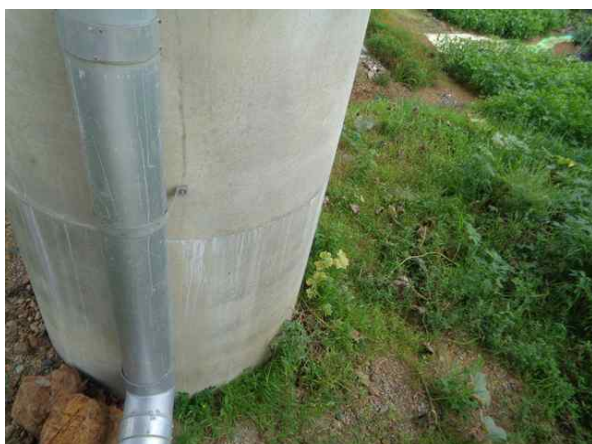
교각 P3 기둥부 백태(2.0×1.0)

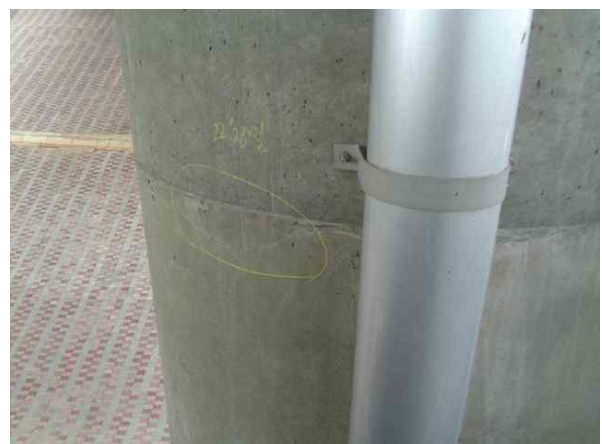
교각 P1 기둥부 박리(3.0×0.1)

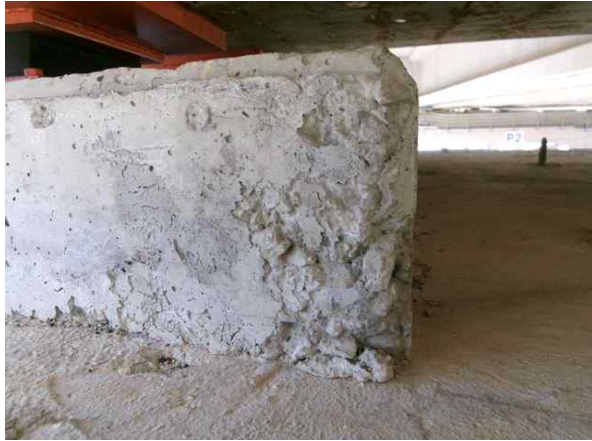
P1-Sh3 받침콘크리트 재료분리(0.1×0.1×4EA)

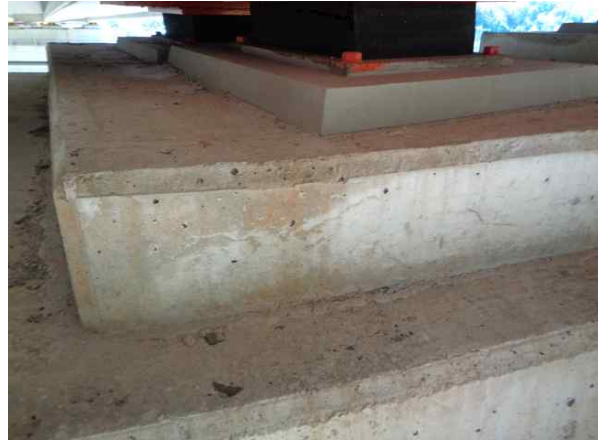
P6-Sh11 받침콘크리트 균열(Cw=0.3mm미만)

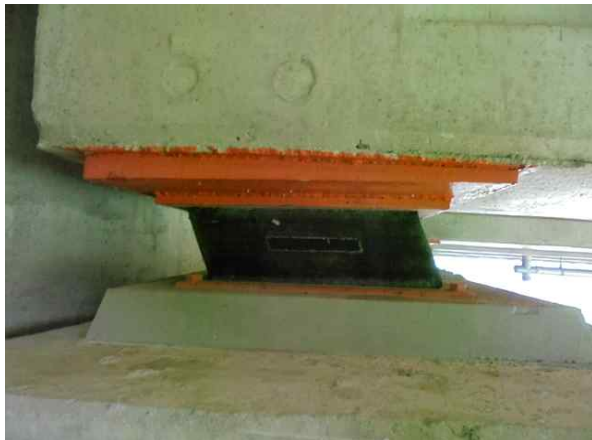
A2-Sh2 받침콘크리트 파손(0.1×0.1)

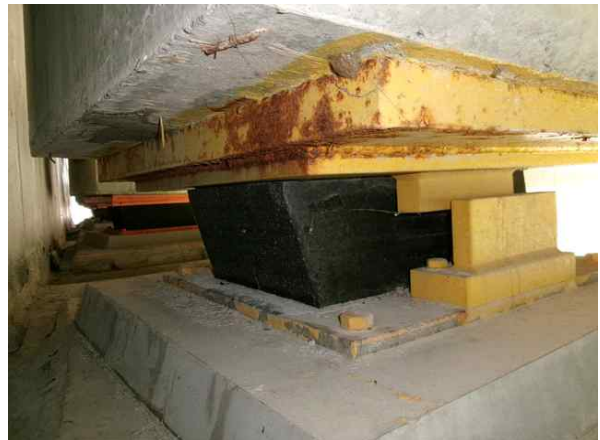
A2-Sh5 Plate부식(1EA)

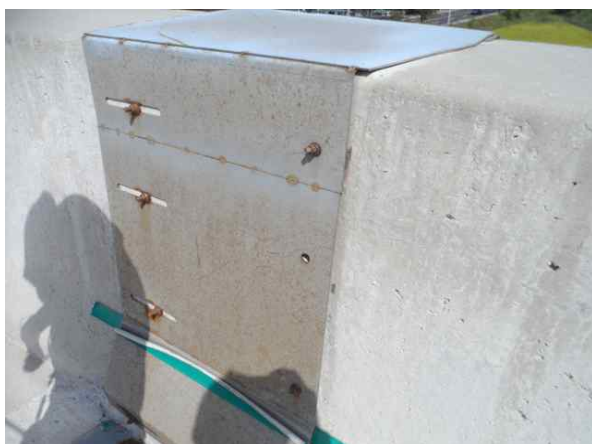
신축이음 A1 차수판 앵커탈락(1EA)

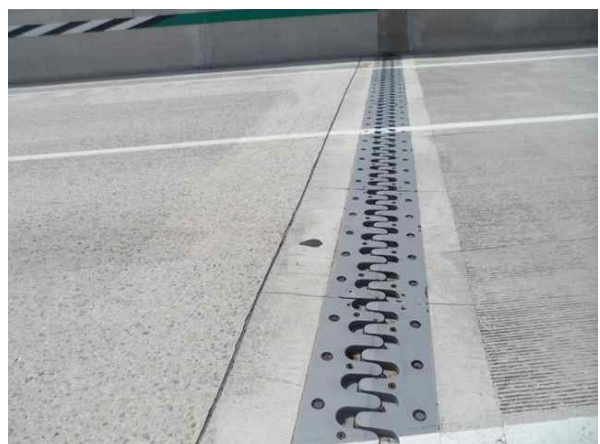
신축이음 A1 후타재 균열(Cw=0.3mm미만)

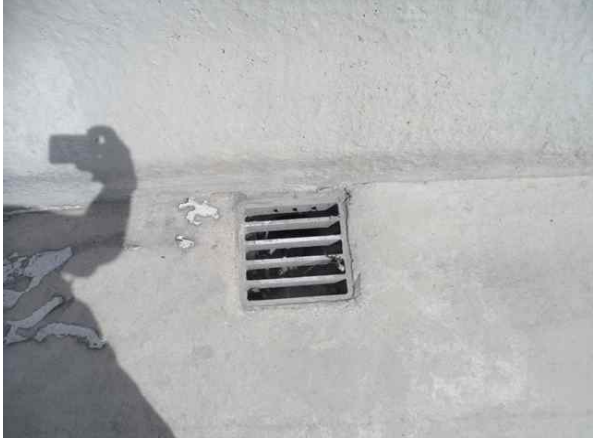
| <p>배수시설 S5 배수구 그레이팅 변형(1EA)</p> | <p>배수구 상태 양호</p> |

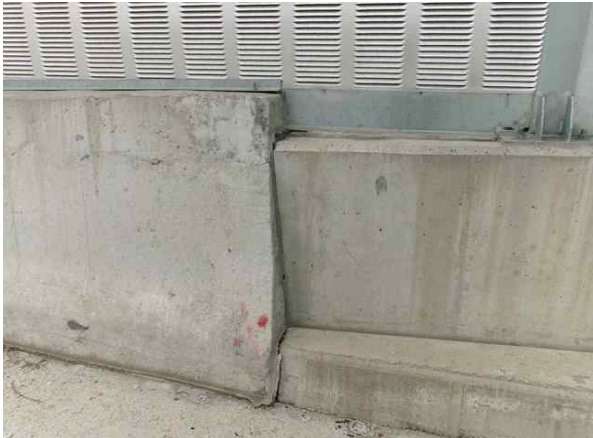
| <p>배수관 상태 양호</p> | <p>방호벽 S7 접속부 단차(L=1.5m, T=3.5cm))</p> |

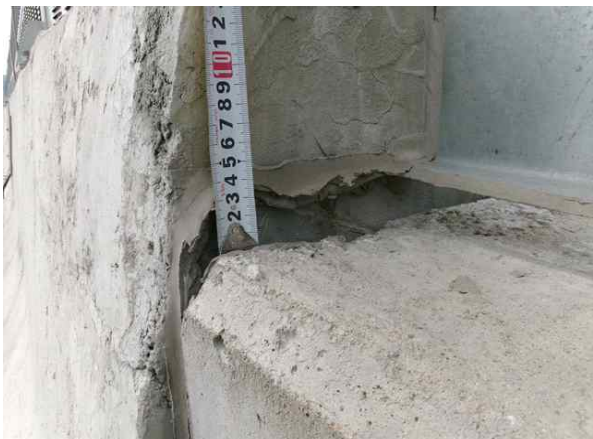
| <p>방호벽 S7 접속부 단차(L=1.5m, T=3.5cm))</p> | <p>방호벽 S7 접속부 파손(0.1×0.5)</p> |
