## 37. 신월릉교

## 전 경

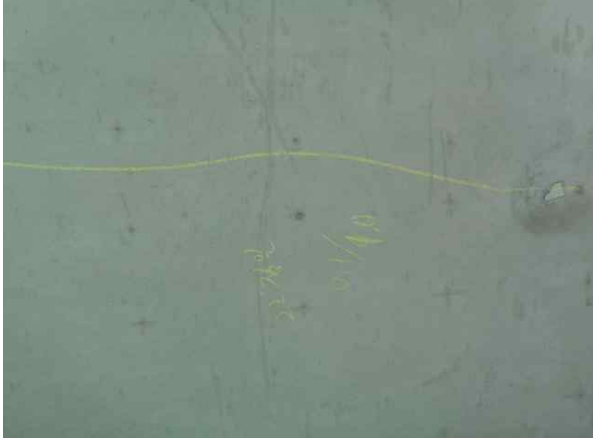
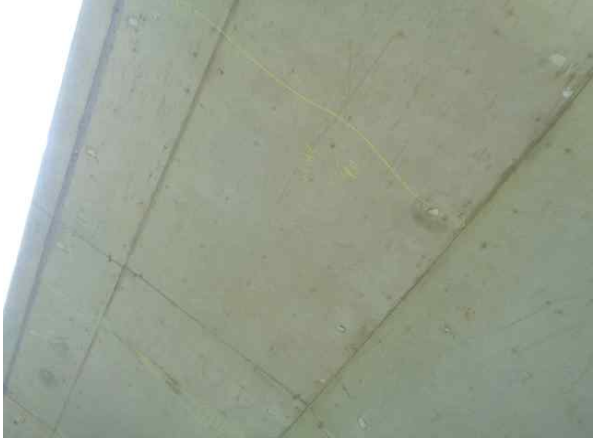
| 바닥판 하면 S1 균열(Cw=0.3mm미만) | 바닥판 하면 S1 균열(Cw=0.3mm미만) |

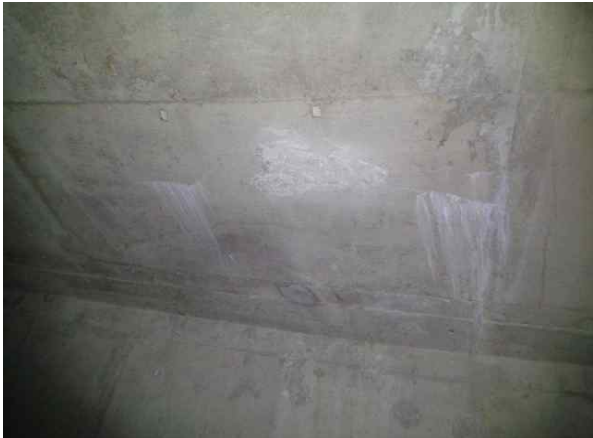
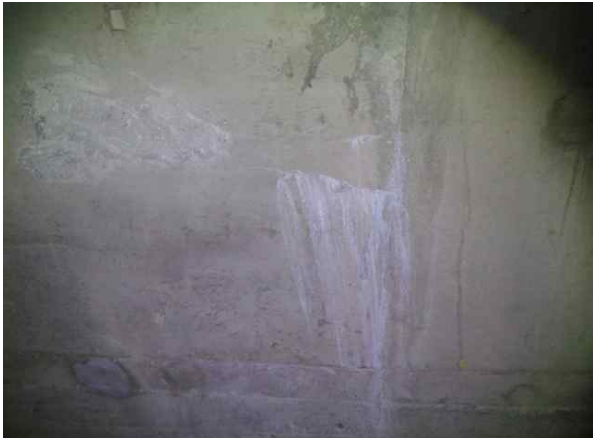
| 바닥판 하면 S3 균열부백태(0.2×0.5×2EA) | 바닥판 하면 S3 균열부백태(0.2×0.5×2EA) |

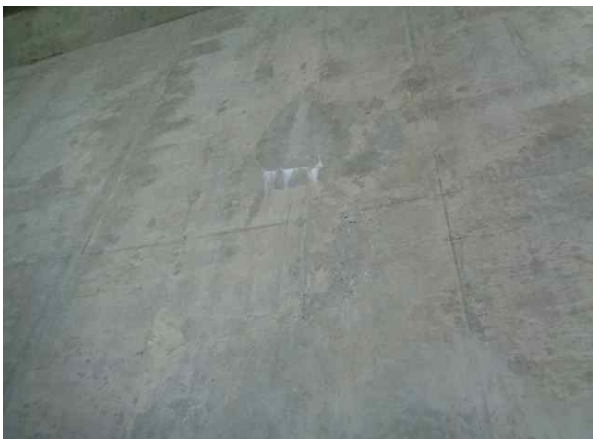
| 거터외부 S4 백태(0.2×0.3) | 거터내부 S4 백태(0.2×0.2×3EA) |

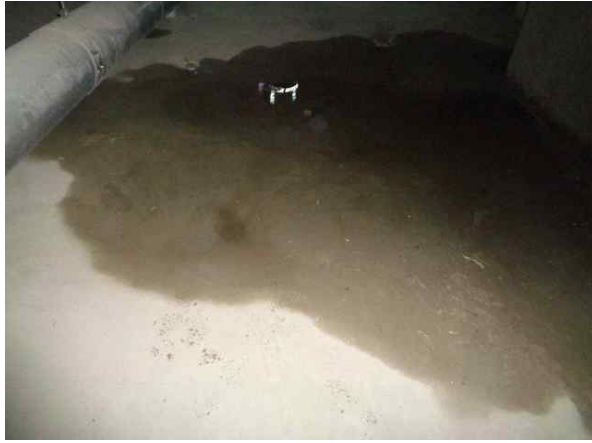
거더내부 S1 바닥채수(3.0×3.0)

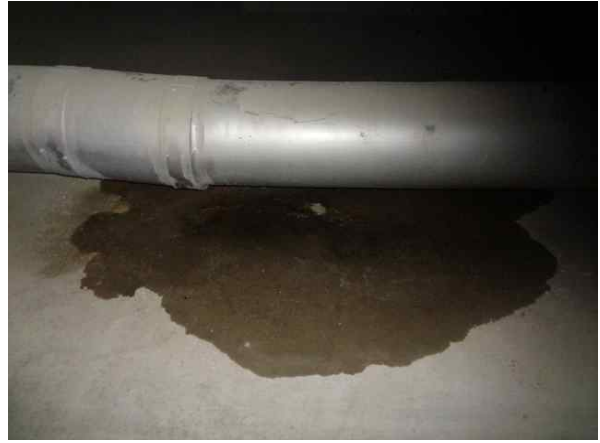
거더내부 S4 바닥채수(2.5×2.5)

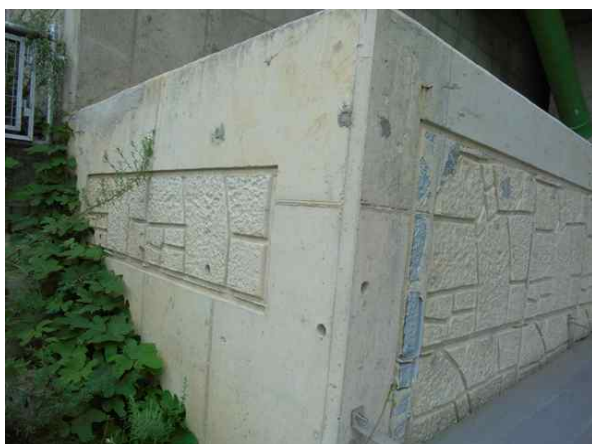
교대 A1 균열(Cw=0.3mm미만)

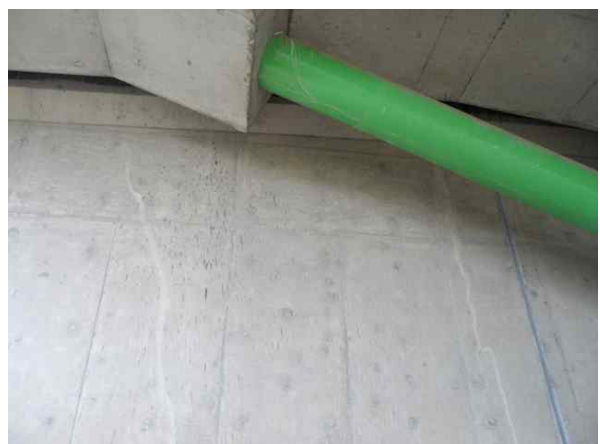
교대 A1 균열(Cw=0.3mm이상) 보수

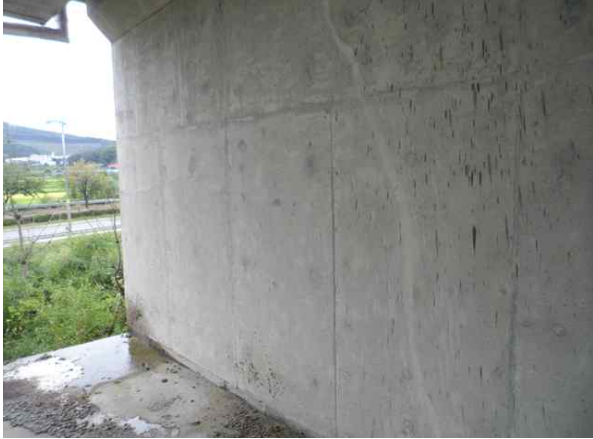
| 교대 A2 망상균열(3.0×2.0) | 교대 A2 체수(1.0×10.0) |

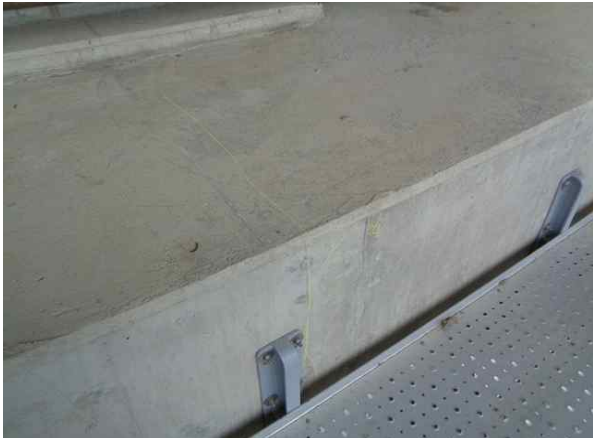
| 교각 P1 균열(Cw=0.3mm이상) | 교각 P3 망상균열(1.2×2.5) |

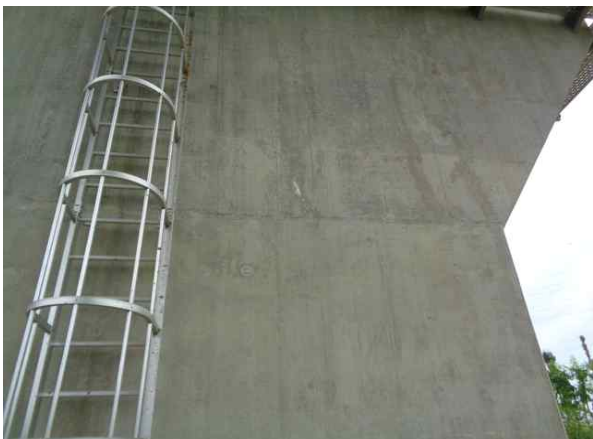
| 교각 P3 균열부백태(0.2×0.4) | 교각 P3 백태(0.1×0.2) |

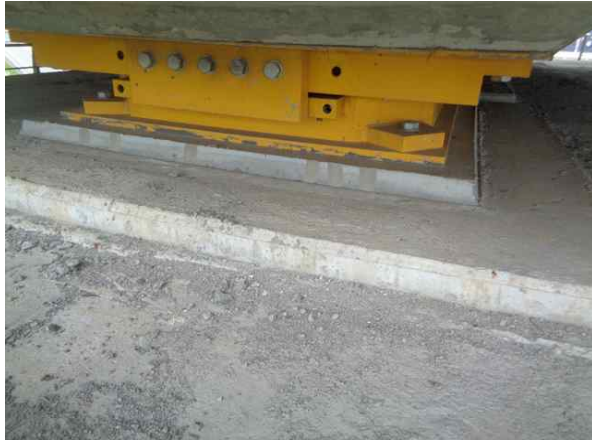
P1-Sh1 받침물탈균열 보수

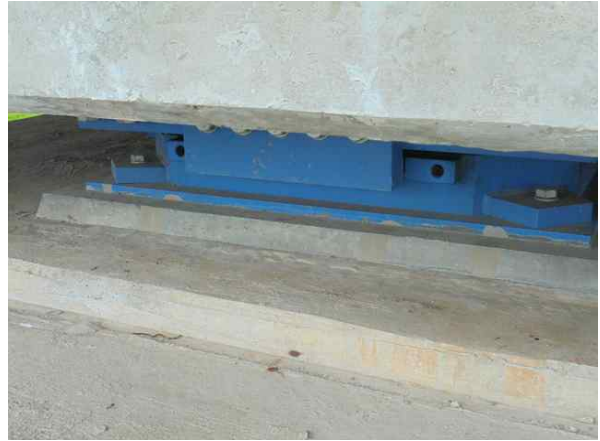
P2-Sh3 받침물탈균열 보수

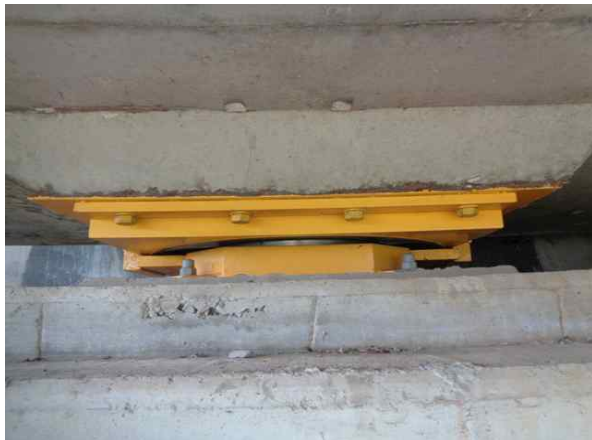
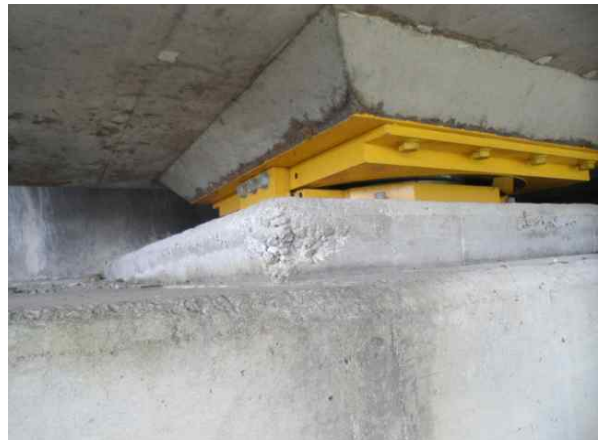
A2-Sh1 받침콘크리트 재료분리(0.6×0.2)

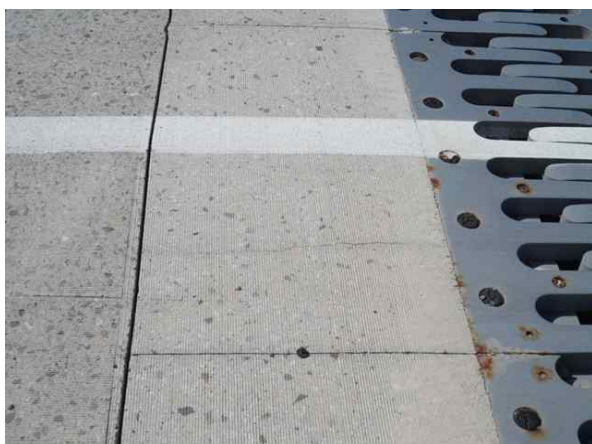
신축이음 A1 후타재 균열(Cw=0.3mm미만)

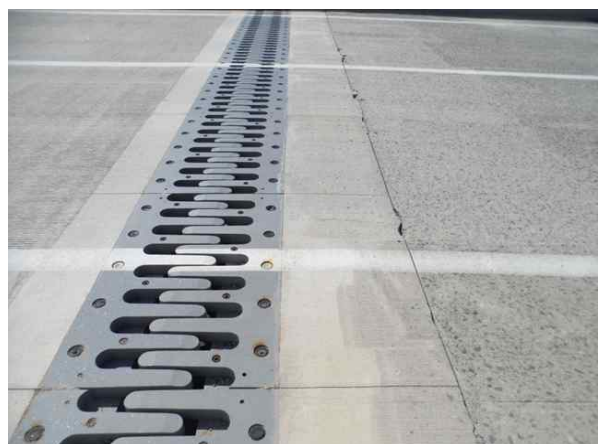
신축이음 A2 후타재 균열(Cw=0.3mm미만)

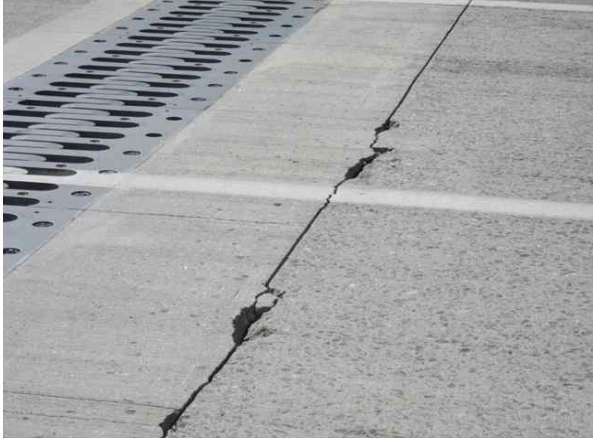
| 신축이음 A2 후타재 파손(0.2×0.5) | 신축이음 A2 차수판 앵커탈락(3EA) |

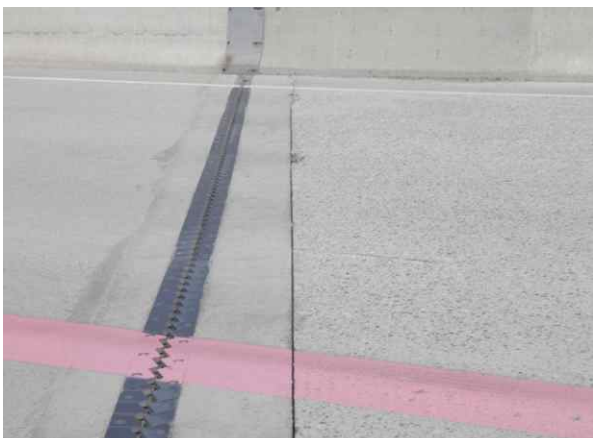
| S1(A1) 접속도로 파손(0.1×0.1 ×2EA) | S1(A1) 접속도로 파손(0.3×4.0) |

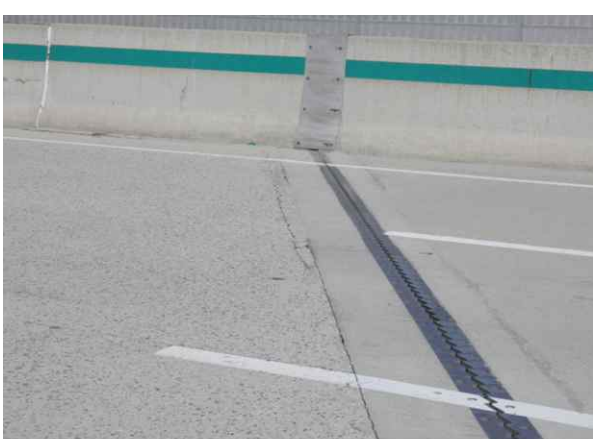
| S1(A2) 접속도로 파손(0.3×4.5) | S1 교면포장 상태 양호 |

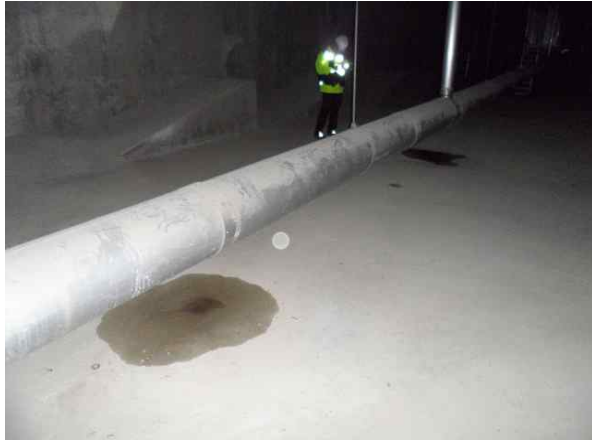
배수시설 S1 배수관 누수 3EA

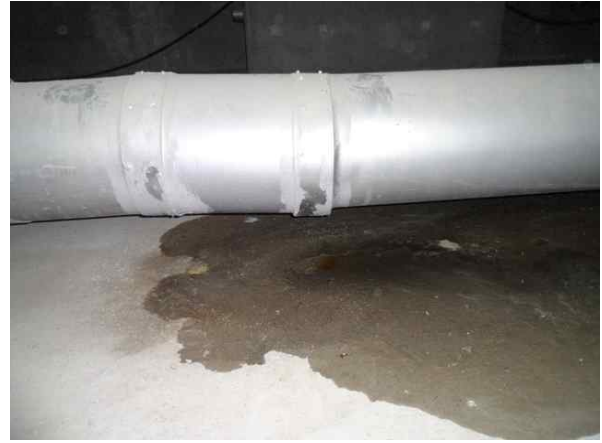
배수시설 S4 배수관 누수 1EA

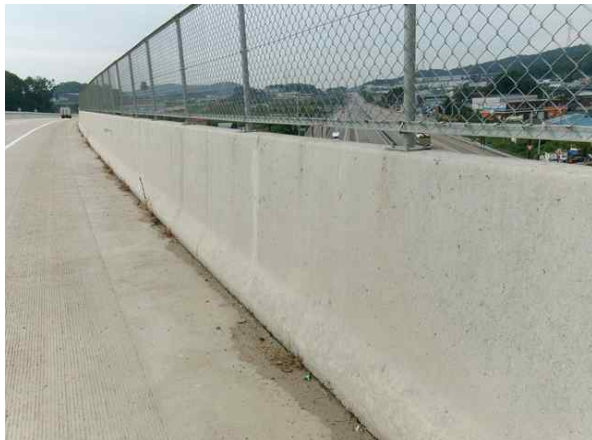
방호벽 S1 균열 (Cw=0.3mm미만)

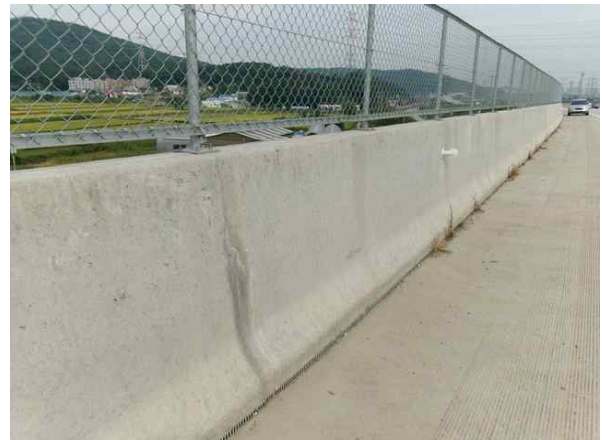
방호벽 S3 균열부백태 (0.1 × 1.5 × 3EA)

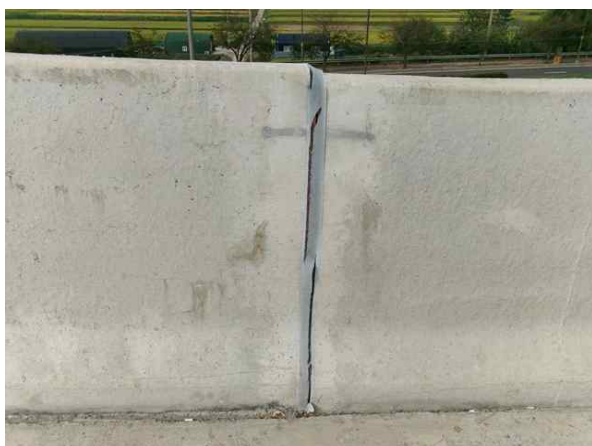
방호벽 S4 실란트파손 (L=1.5m)

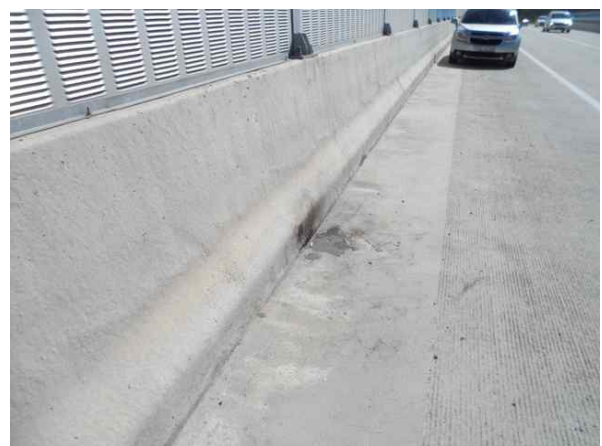
방호벽 S2 화재흔적 (0.5 × 0.5)
