## 38. 덕은교

## 손상현황 사진

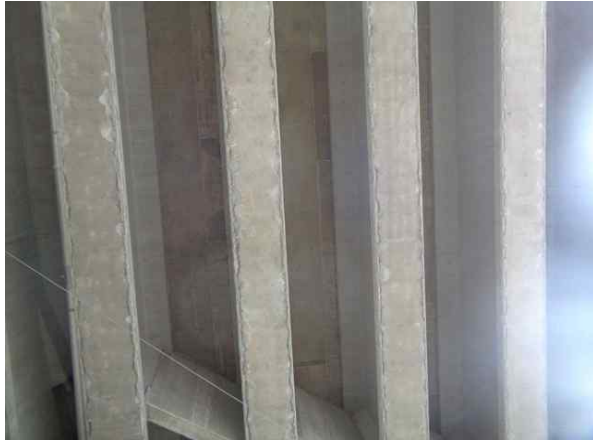
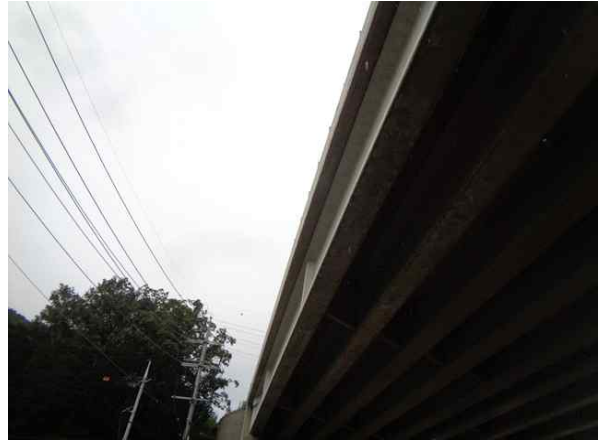
바닥판 하면 상태양호-서울방향

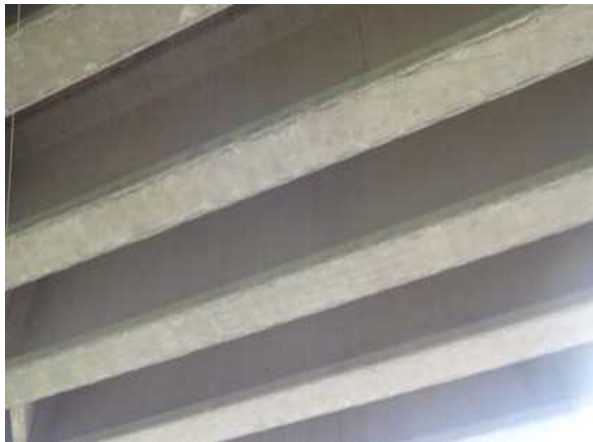
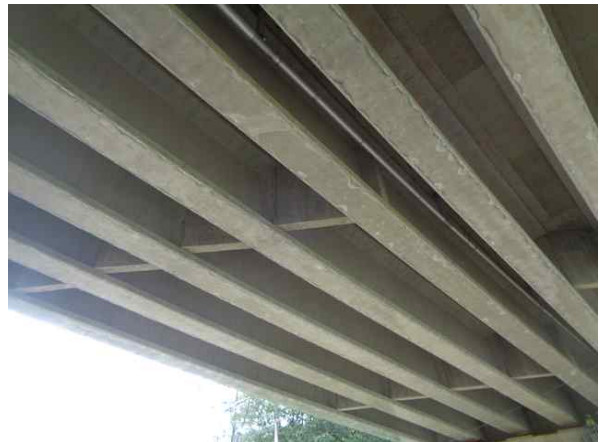
거더 상태양호-서울방향

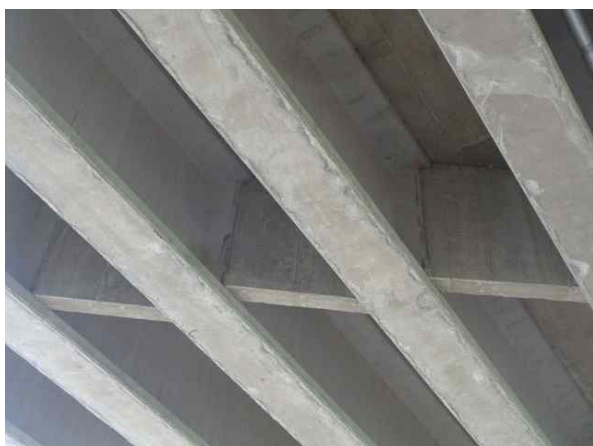
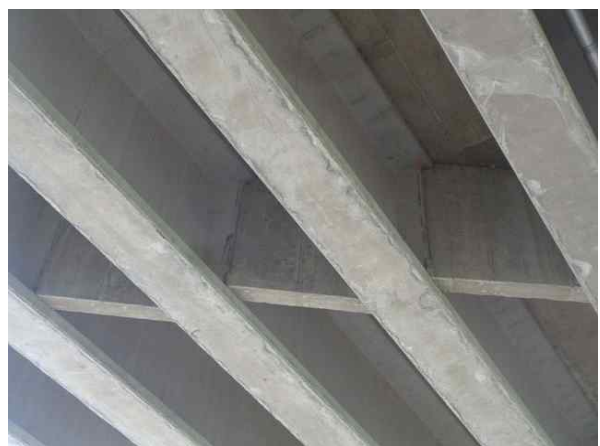
가로보 상태양호-서울방향

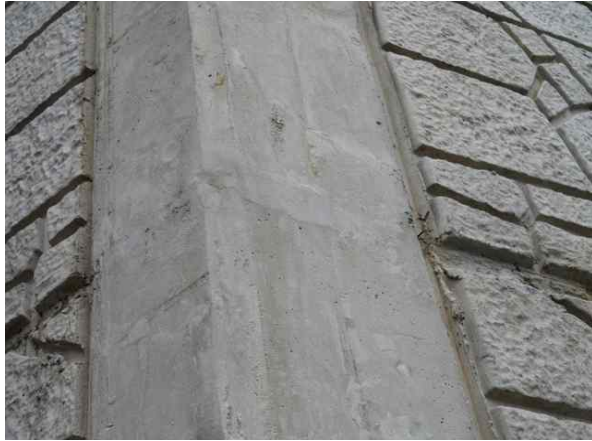
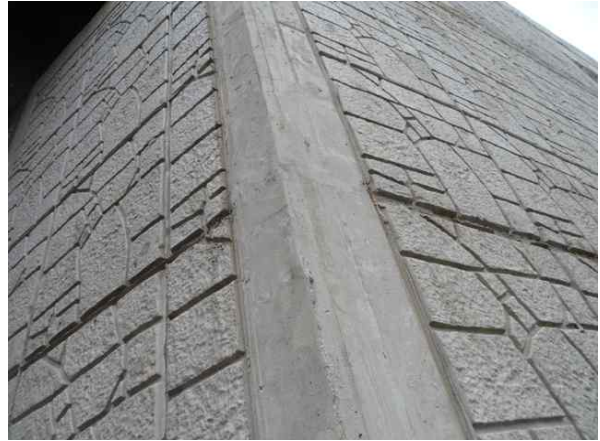
A1 보수부 재균열(Cw=0.3mm미만)-서울방향

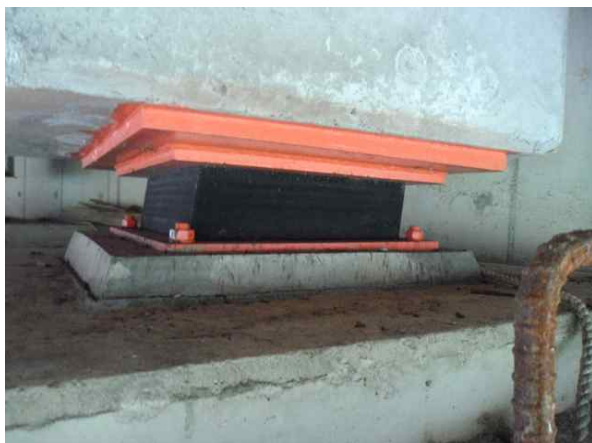
교량받침 A2-SH5 상태양호-서울방향

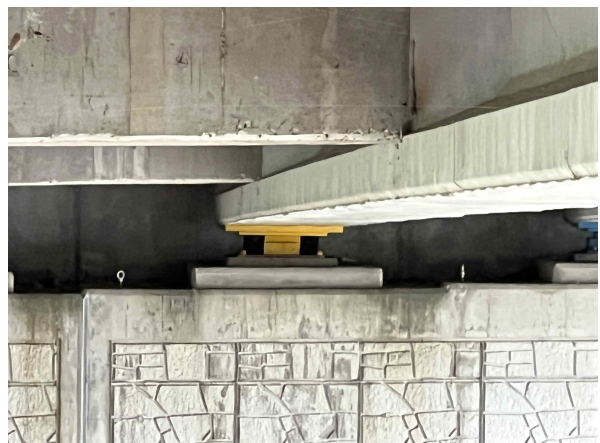
교량받침 A1-SH4 상태양호-서울방향

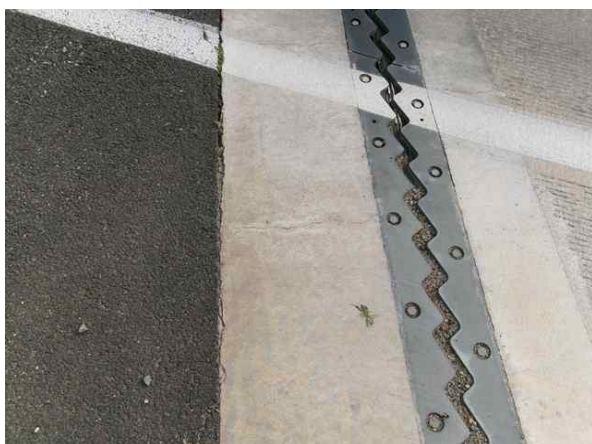
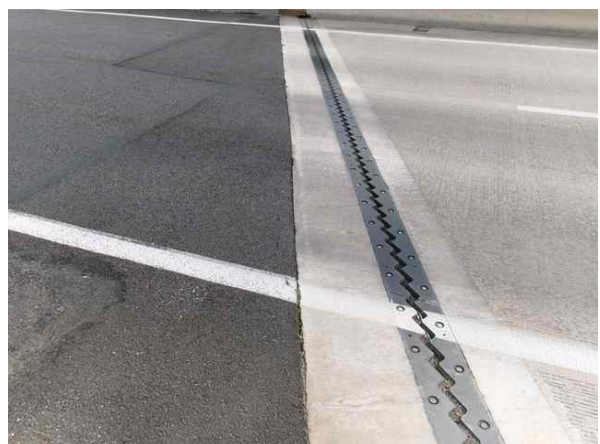
A2 후타재 균열(Cw=0.3mm미만)-서울방향

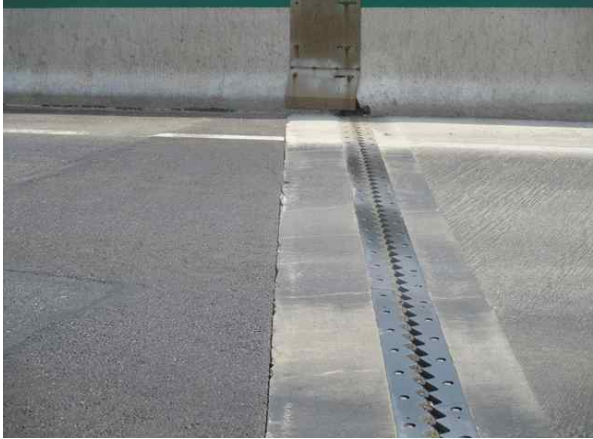
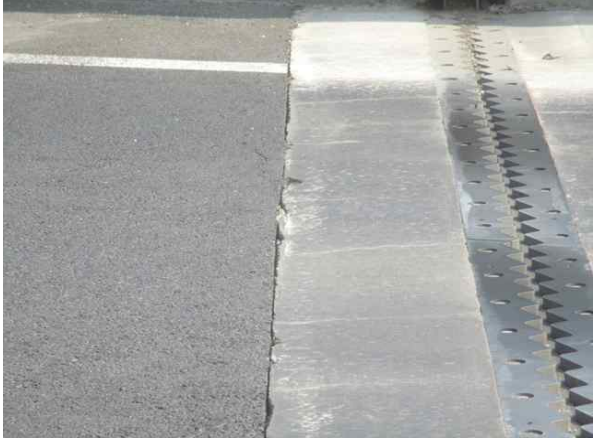
| A2 후타재 박락(0.1m×1.0m)-서울방향 | A2 후타재 박락(0.1m×1.0m)-서울방향 |

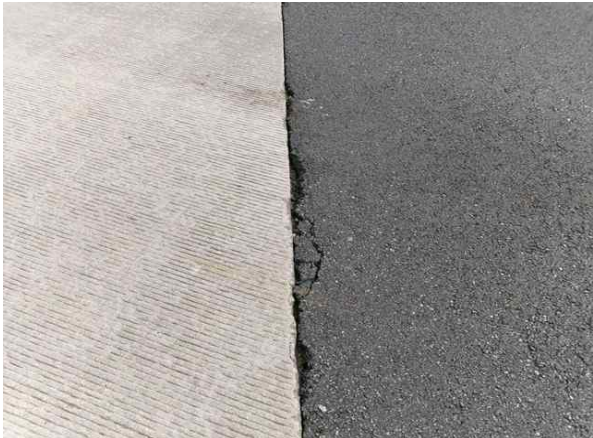
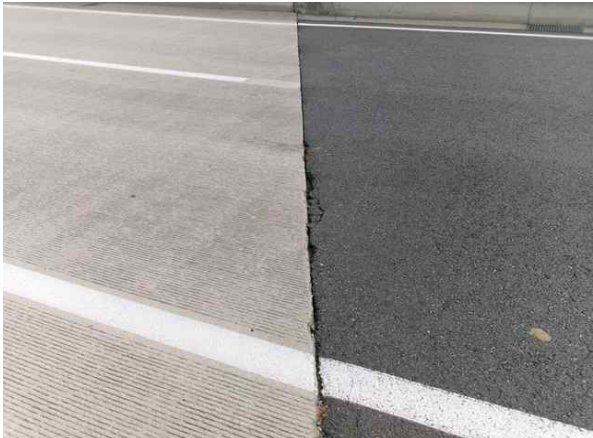
| 교면포장 S1 접속부아스콘 파손(0.2m×1.0m)-서울방향 | 교면포장 S1 접속부 아스콘 파손(0.2m×1.0m)-서울방향 |

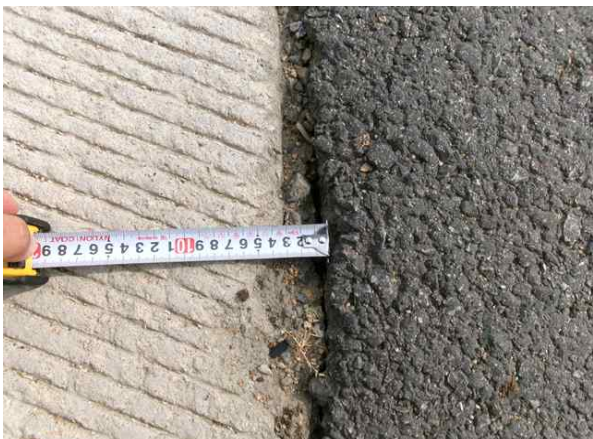
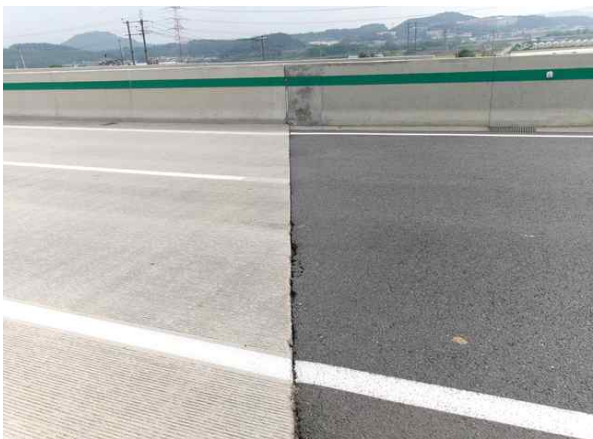
| 교면포장 S1 접속부이격(L=12.0m, T=3.0cm)-서울방향 | 교면포장 S1 접속부이격(L=12.0m, T=3.0cm)-서울방향 |

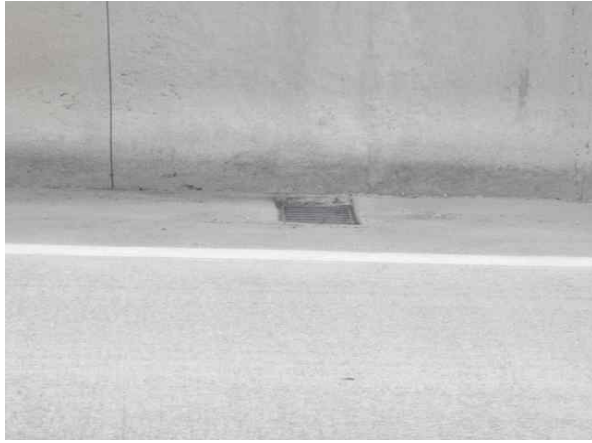
배수구 상태 양호-서울방향

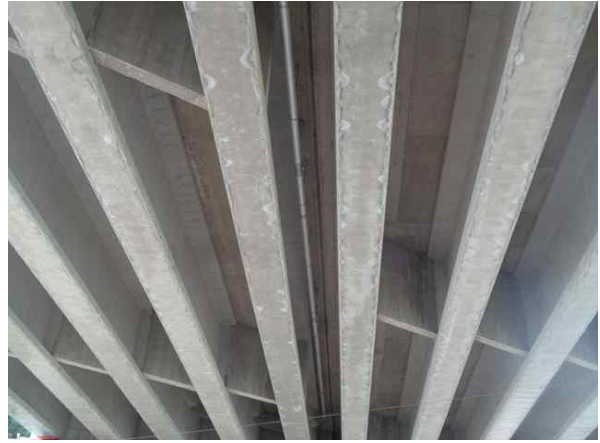
배수관 상태 양호-서울방향

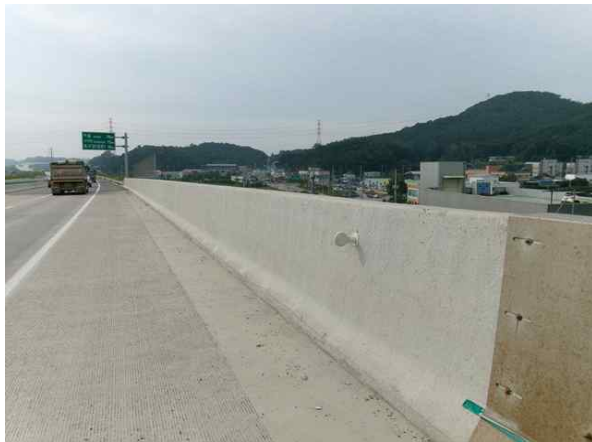
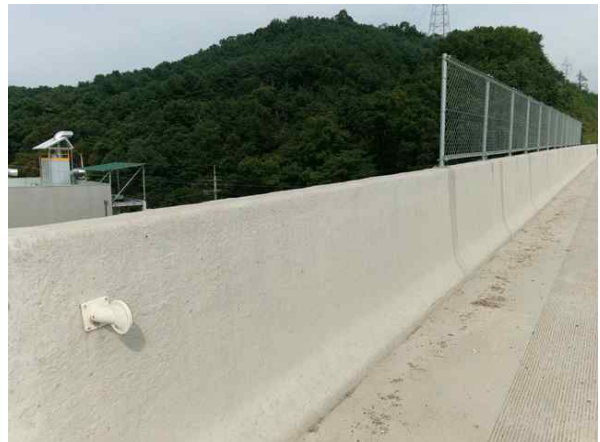
방호벽 상태양호-서울방향

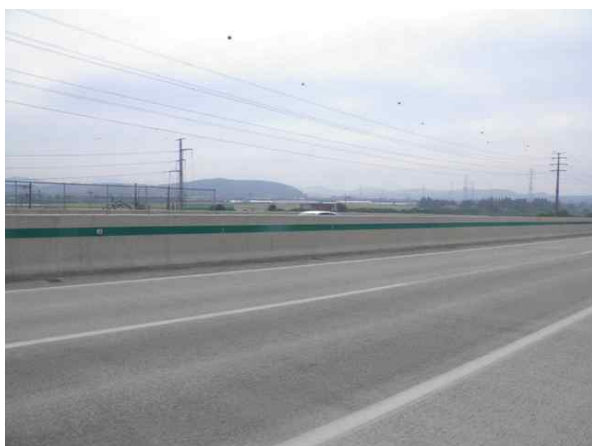
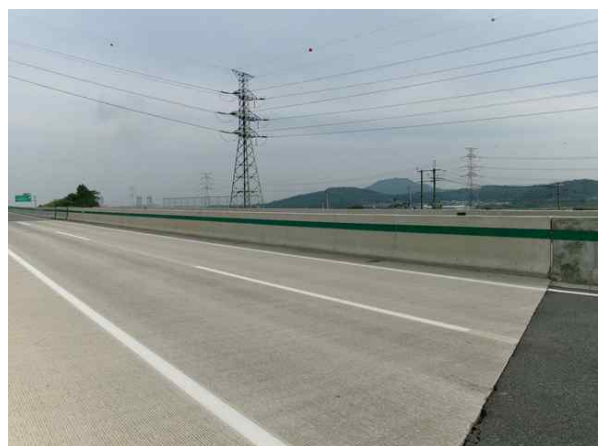
중분대 상태양호-서울방향

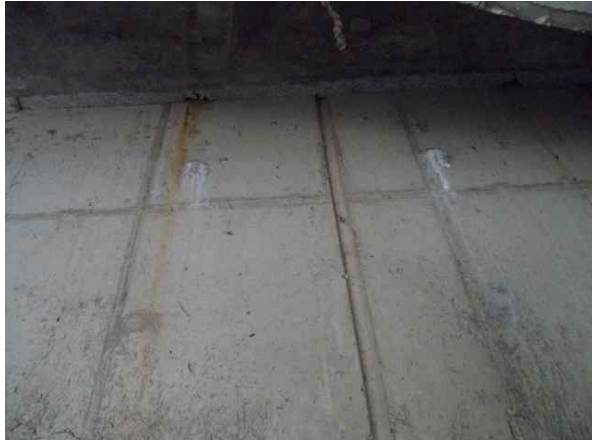
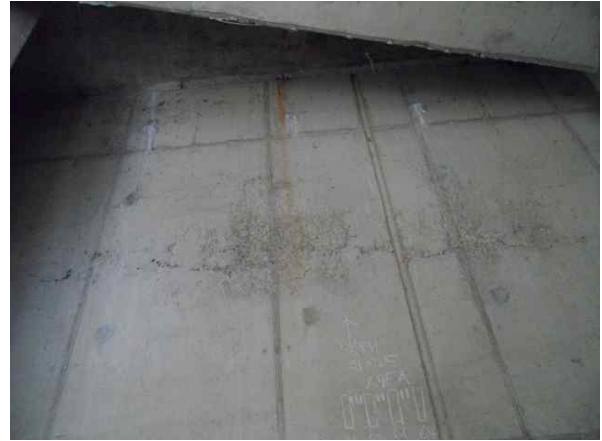
A2 백태 (0.1×0.5×8EA)-문산방향

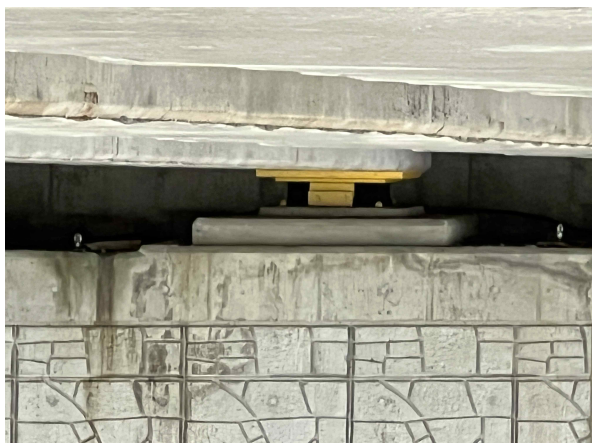
교량받침 A1-SH2 상태양호-문산방향

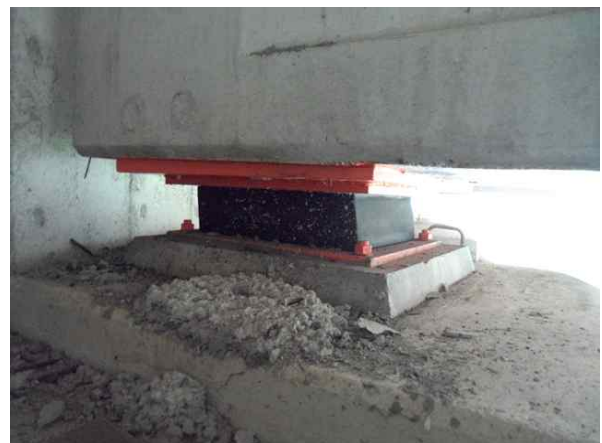
교량받침 A2-SH2 상태양호-문산방향

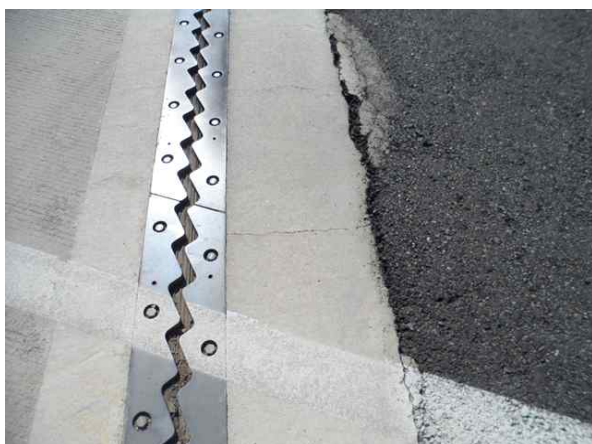
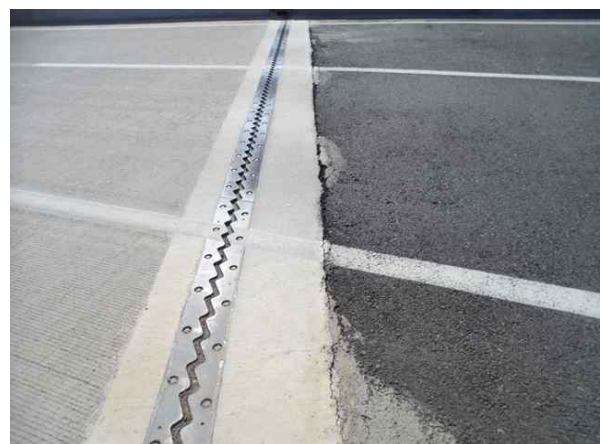
A2 후타재 균열(Cw=0.3mm미만)-문산방향

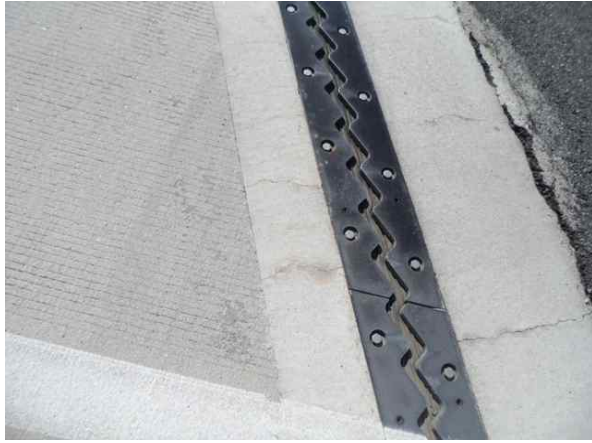
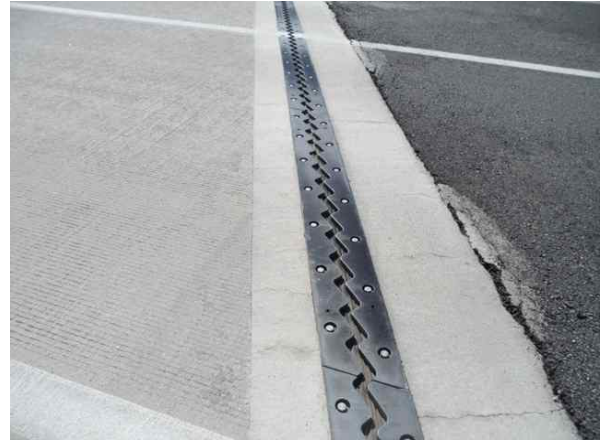
A2 후타재 박락(0.1m×1.0m)-문산방향

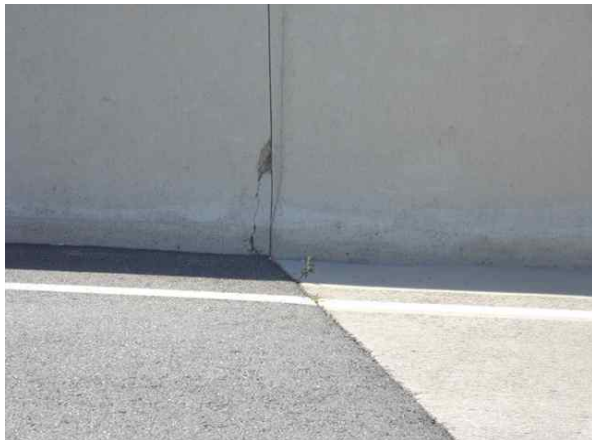
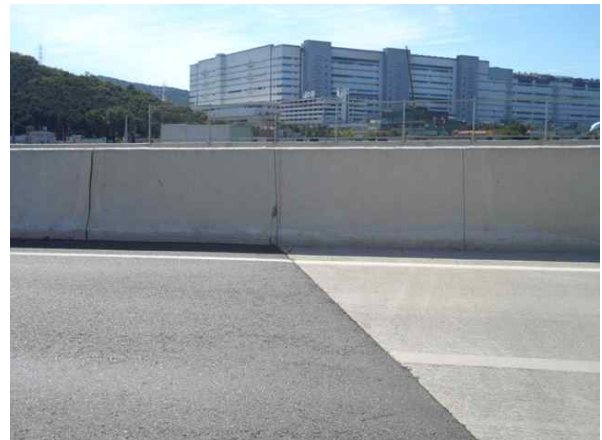
교면포장 S1 접속부아스콘 파손(0.2m×1.0m)-문산방향

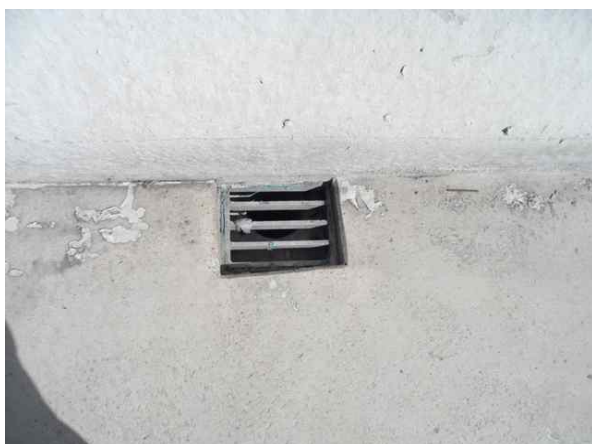
배수구 상태 양호-문산방향

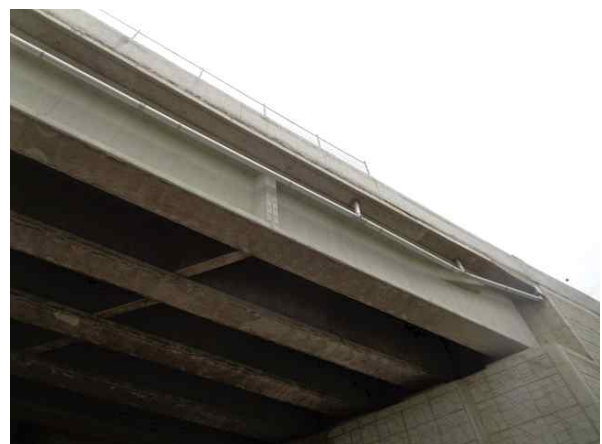
배수관 상태 양호-문산방향

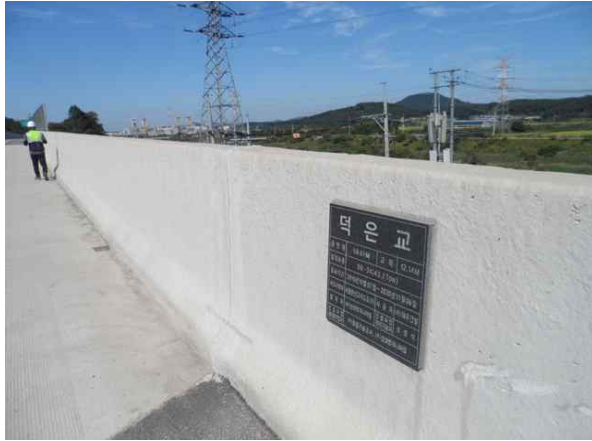
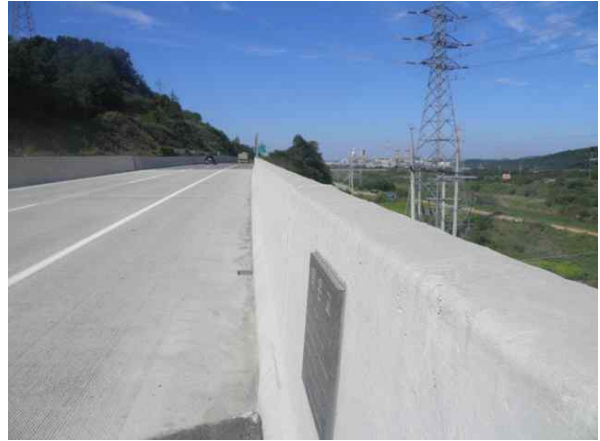
방호벽 상태양호-문산방향

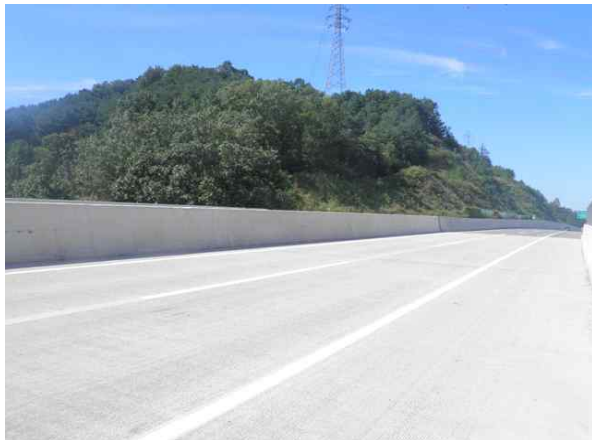
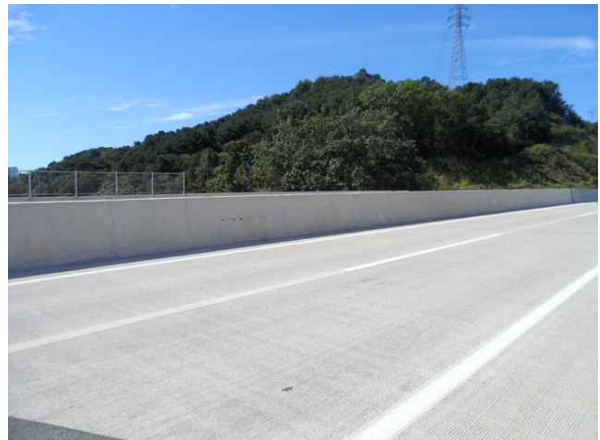
중분대 상태양호-문산방향
