## 39. 능산4교(서울)

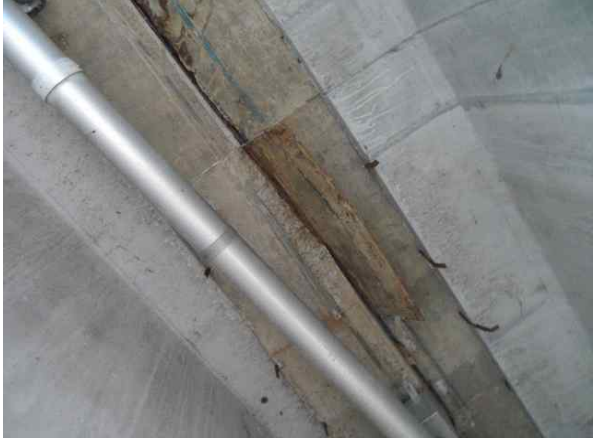
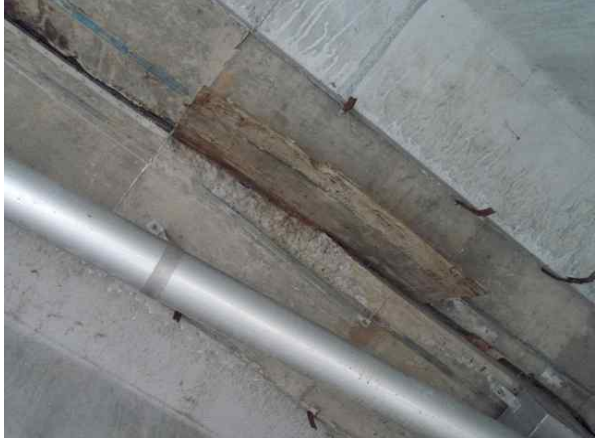
| 바닥판 하면 S4 파손(0.3×1.0) | 바닥판 하면 S4 파손(0.3×1.0) |

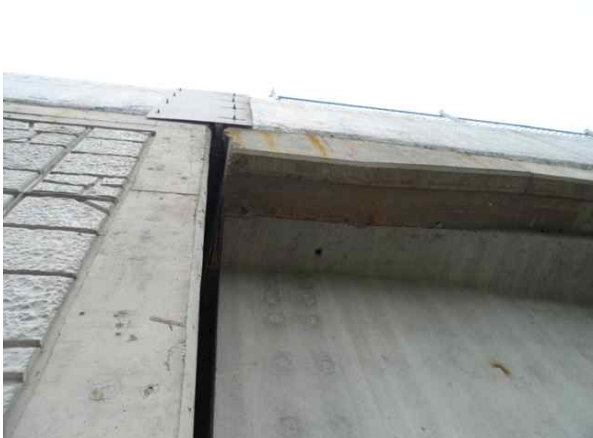
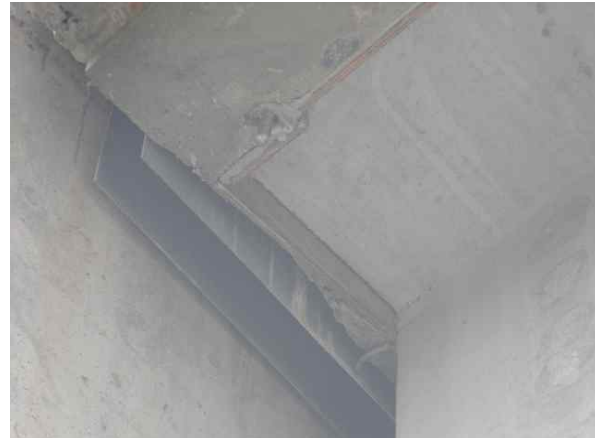
| 바닥판 하면 S4 거푸집 미제거(0.2×1.0) | 바닥판 하면 S4 거푸집 미제거(0.2×1.0) |

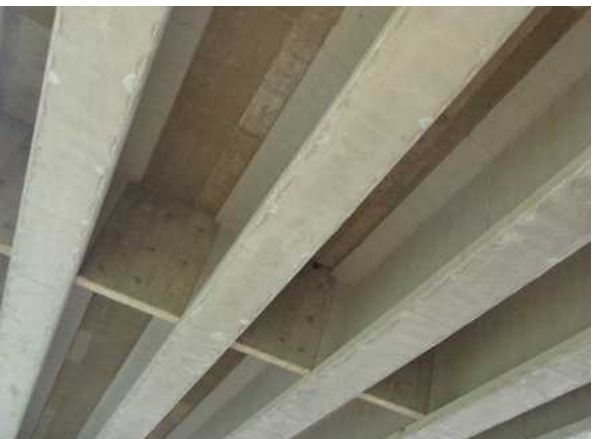
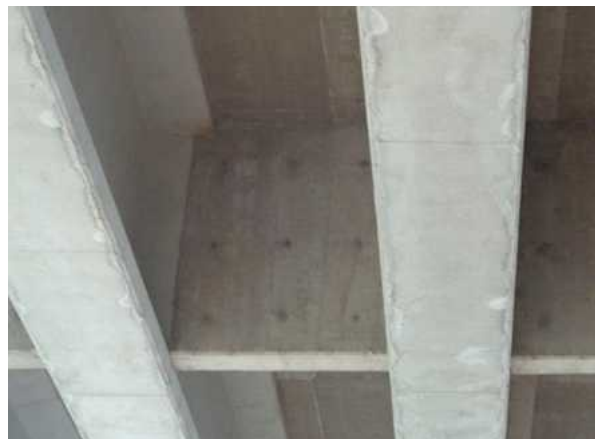
| 가로보 상태양호 (IPC거더) | 가로보 상태양호 (IPC거더) |

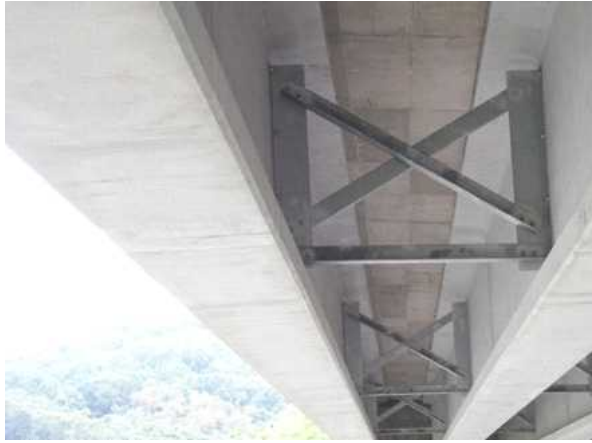
가로보 상태양호(SEG Beam 거더)

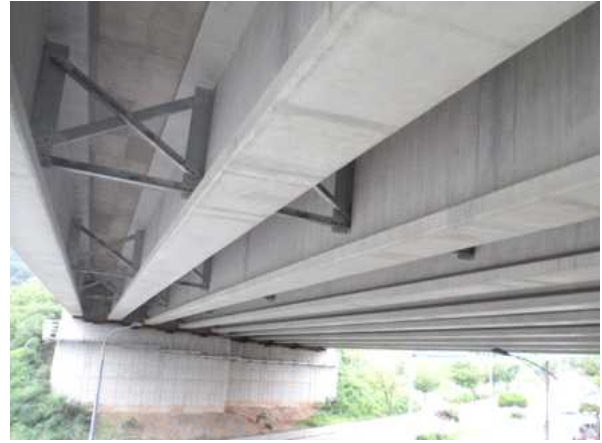
가로보 상태양호(SEG Beam 거더)

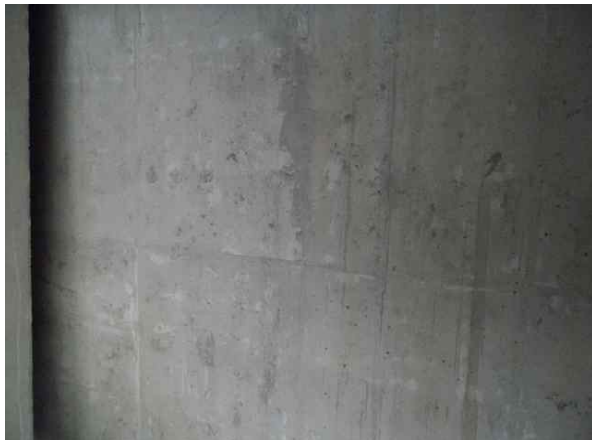
교대 A1 홍벽 균열(Cw=0.3mm미만)

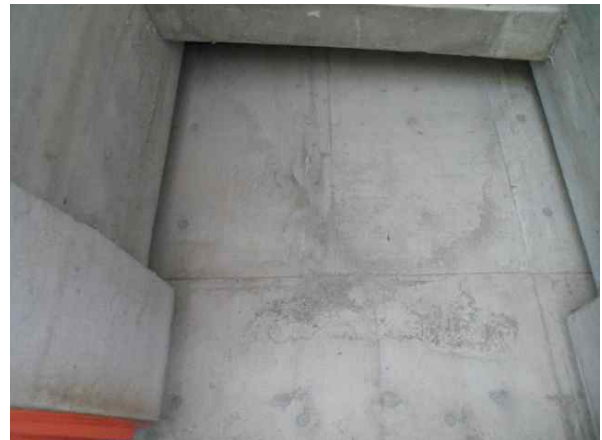
교대 A2 홍벽 균열(Cw=0.3mm미만)

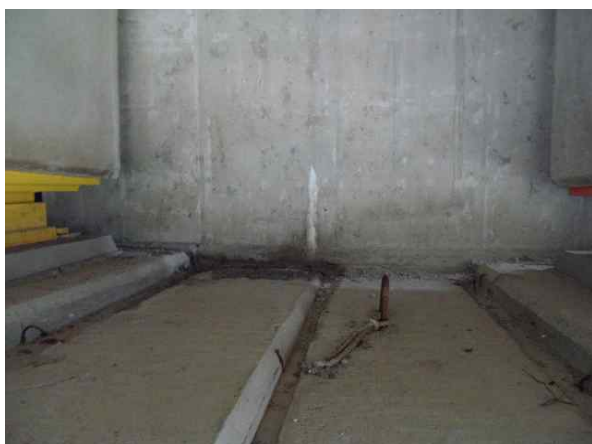
교대 A1 홍벽 백태(0.1 x 0.5 x 2EA)

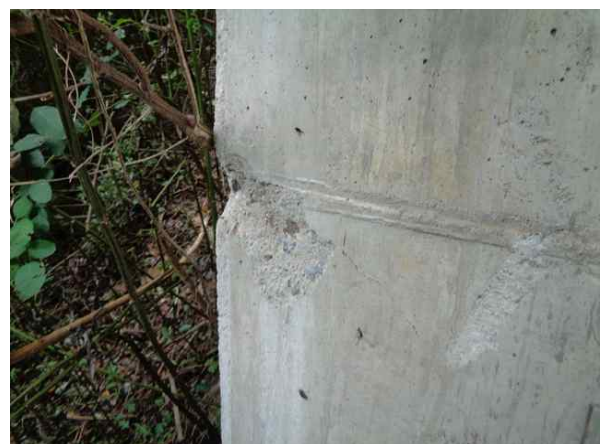
교대 A2 파손 (0.1 x 0.1)

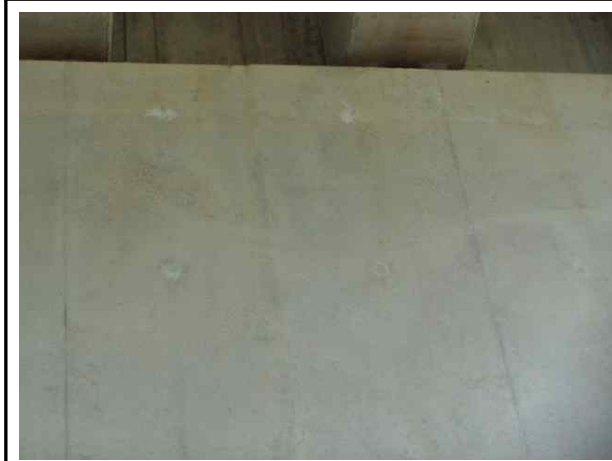
교각 P8 코핑부 균열( $C_w=0.3\text{mm}$ 미만)

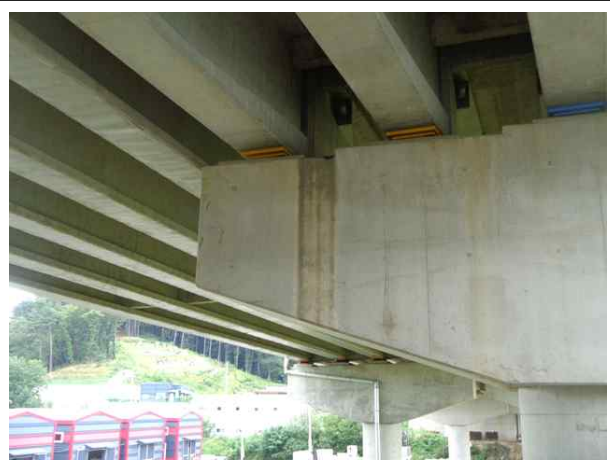
교각 P3 코핑부 누수흔적 ( $0.2 \times 0.5$ )

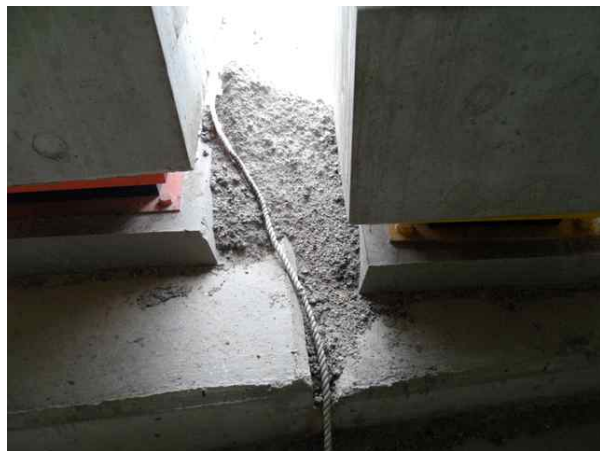
교각 P2 코핑부 폐콘크리트 퇴적( $1.0 \times 1.0$ )

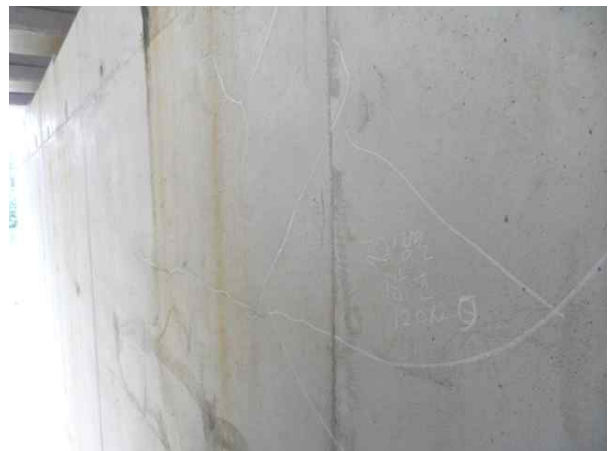
교각 P2 코핑부 망상균열 ( $12.0 \times 2.0$ )

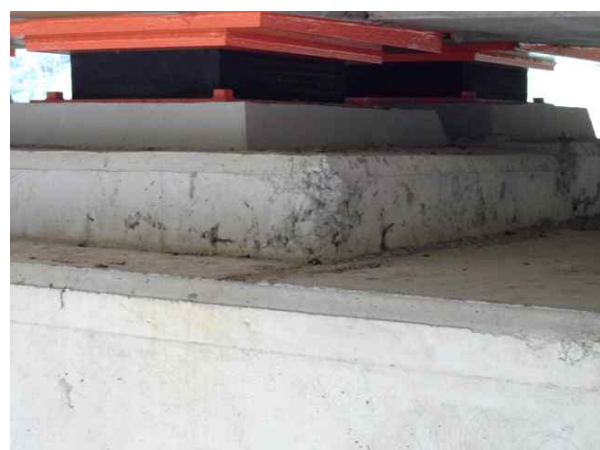
P2-Sh2 받침콘크리트 재료분리( $0.3 \times 0.3$ )

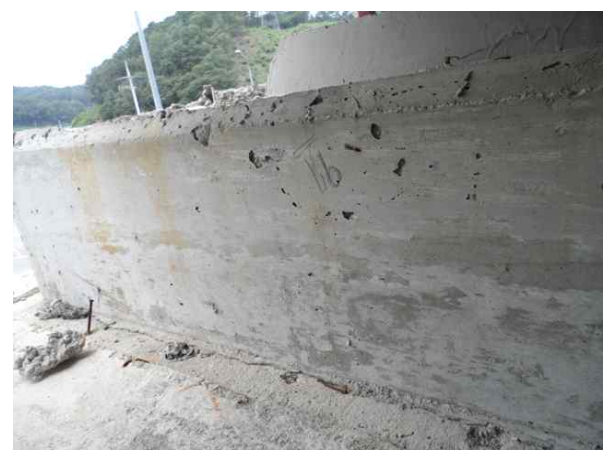
P3-Sh1 받침콘크리트 균열 ( $C_w=0.3\text{mm}$ 미만)

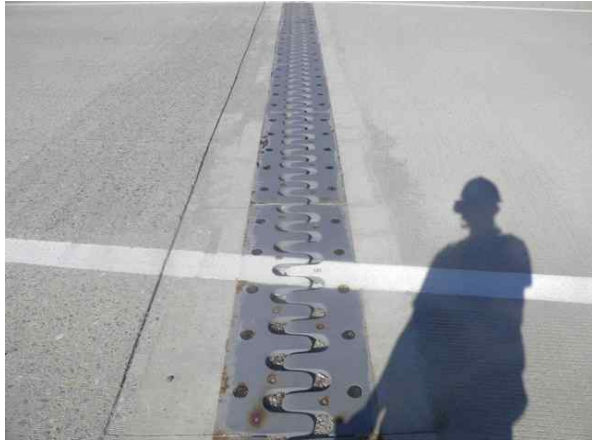
신축이음 A1 상태양호

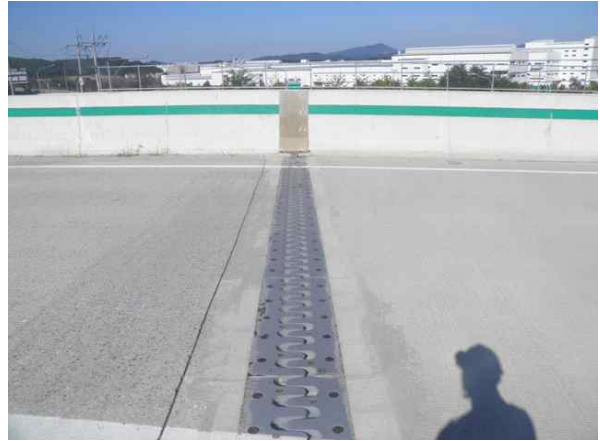
신축이음 A1 상태양호

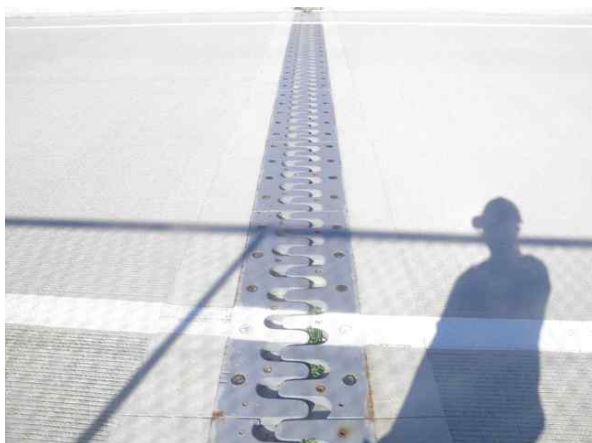
신축이음 P3 상태양호

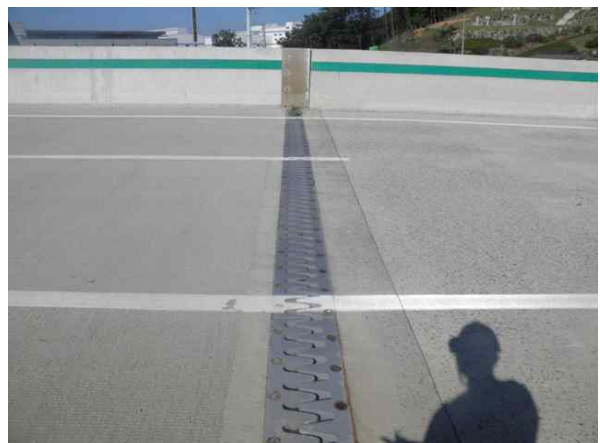
신축이음 A2 상태양호

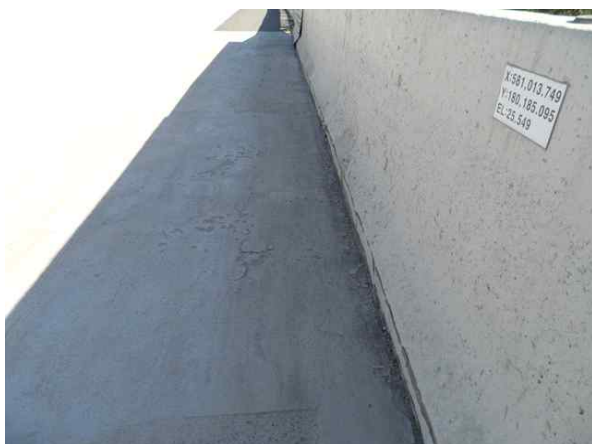
교면포장 S1 접속도로 포장박리(1.5×7.0)

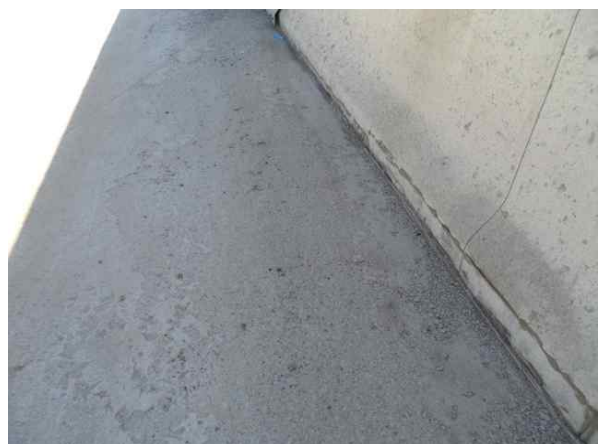
교면포장 S5 접속도로 포장박리(1.5×7.0)

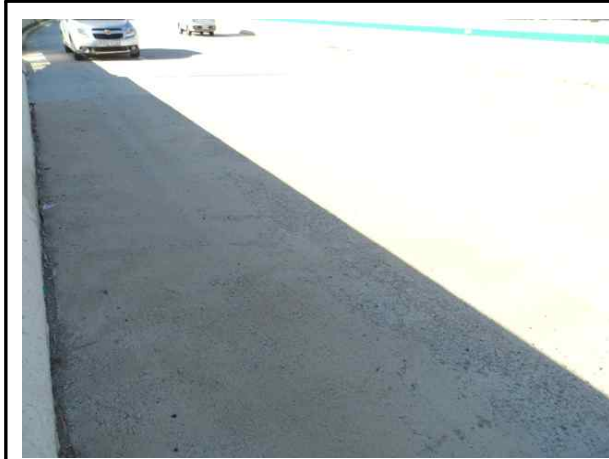
교면포장 S4 접속도로 포장박리(2.5×5.0)

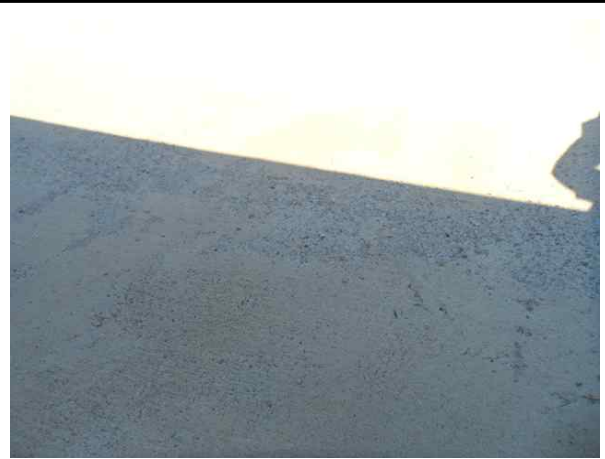
교면포장 S4 접속도로 포장박리(2.5×5.0)

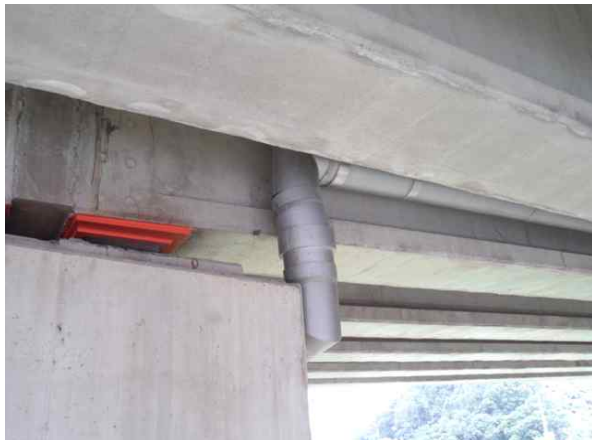
배수시설 S13 배수관 이음부 불량(1EA)

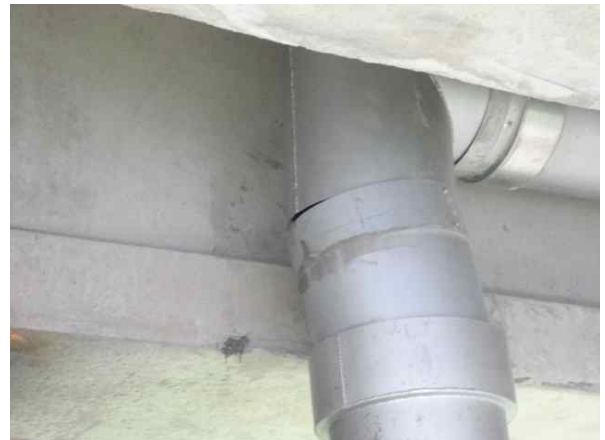
배수시설 S13 배수관 이음부 불량(1EA)

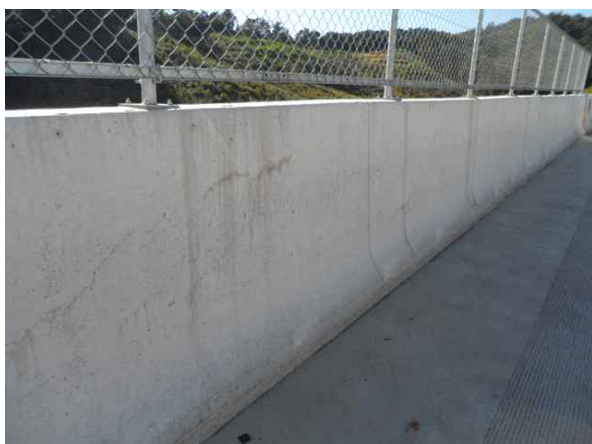
방호벽 S4 균열(Cw=0.3mm미만)

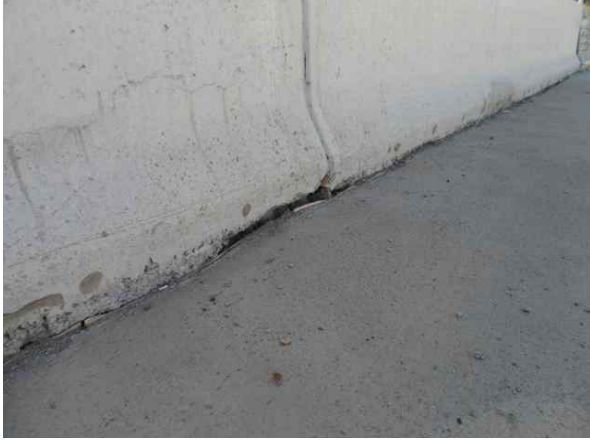
방호벽 S4 시공불량(철근노출) ( $3.0 \times 0.3$ )

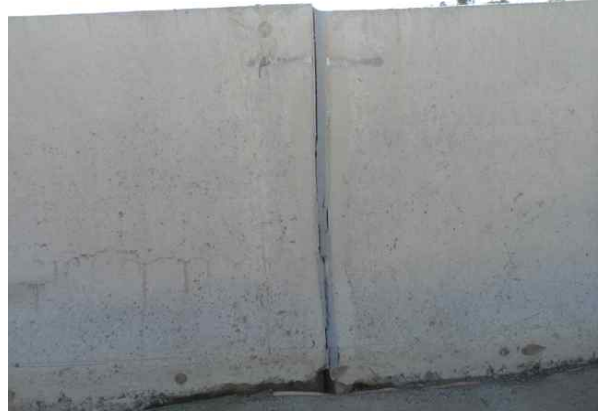
방호벽 S4 실란트파손(L=1.5m)
