## 40. 능산4교(문산)

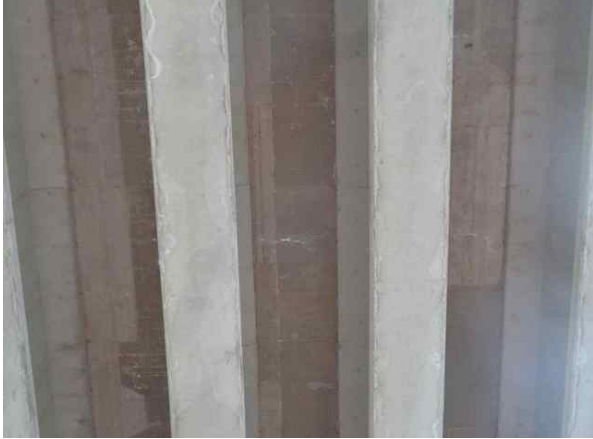
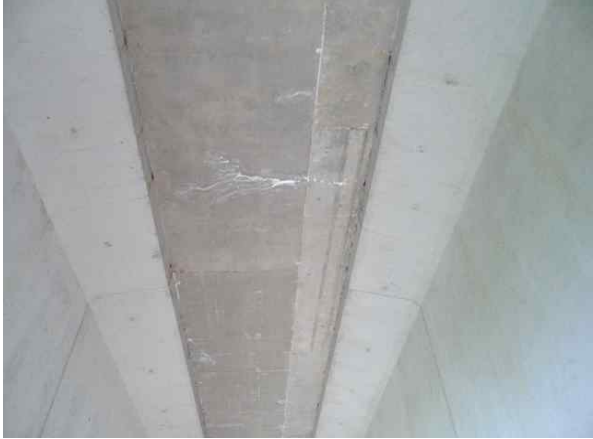
| 바닥판 하면 S2 균열부백태(0.2×1.0×3EA) | 바닥판 하면 S2 균열부백태(0.2×1.0×3EA) |

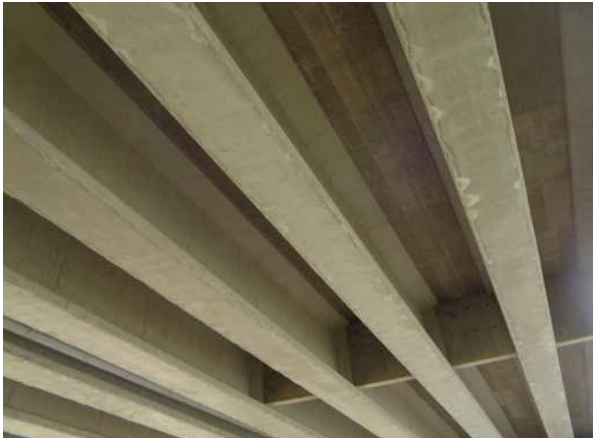
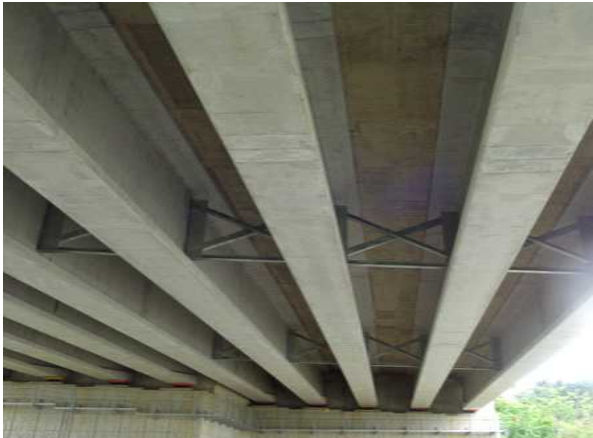
| IPC 거더 상태양호 | SEG Beam 거더 상태양호 |

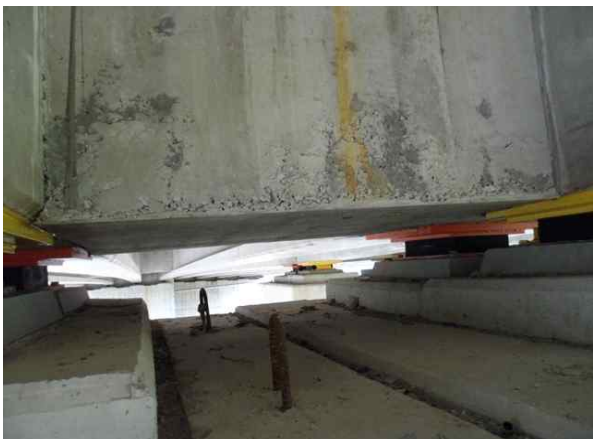
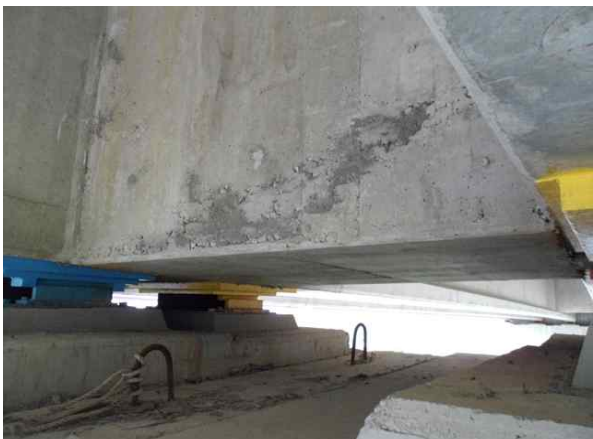
| 가로보 (IPC거더) S2 재료분리(1.5×0.5) | 가로보 (IPC거더) S2 재료분리(1.5×0.5) |

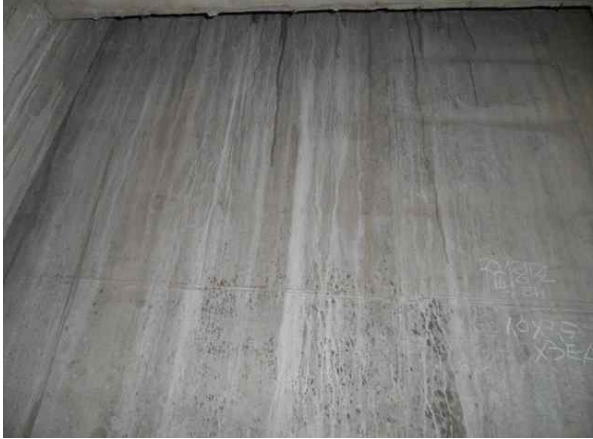
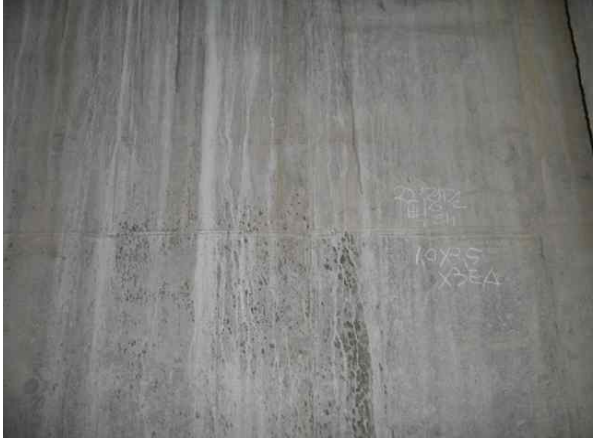
| 교대 A1 홍벽 백태( $0.1 \times 2.5 \times 3EA$ ) | 교대 A1 홍벽 백태( $0.1 \times 2.5 \times 3EA$ ) |

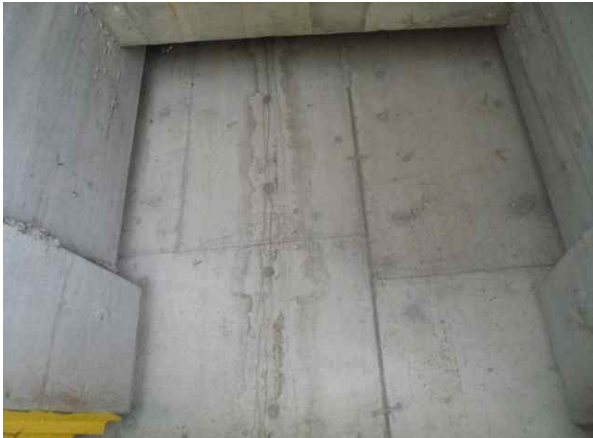
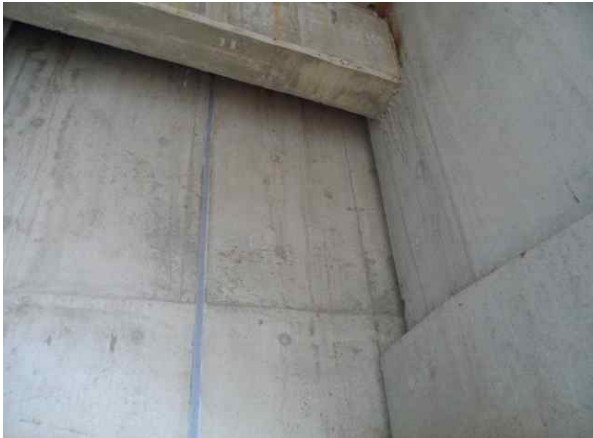
| 교대 A2 홍벽 균열( $Cw=0.3mm$ 미만) | 교대 A2 홍벽 균열( $Cw=0.3mm$ 미만) |

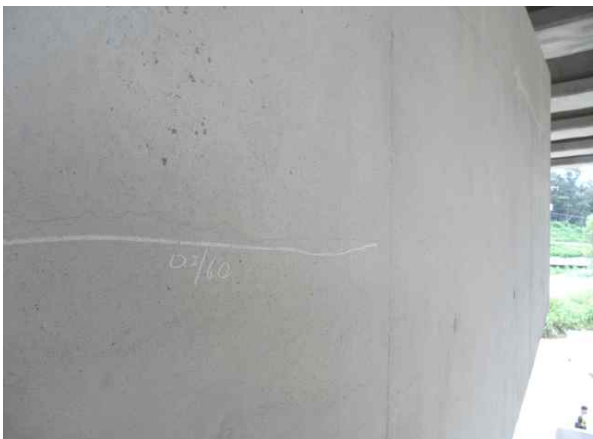
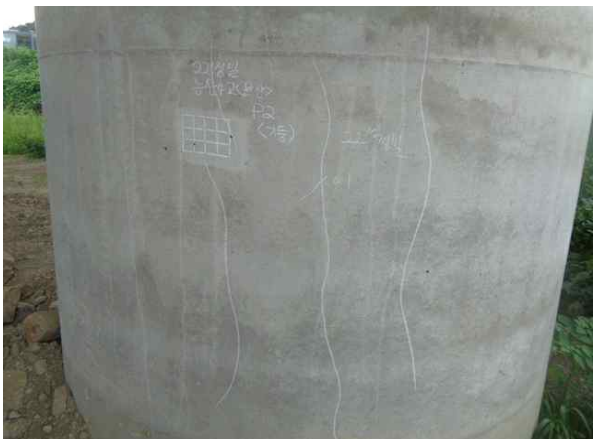
| 교각 P1 코핑부 균열( $Cw=0.3mm$ 미만) | 교각 P2 기둥부 균열( $Cw=0.3mm$ 미만) |

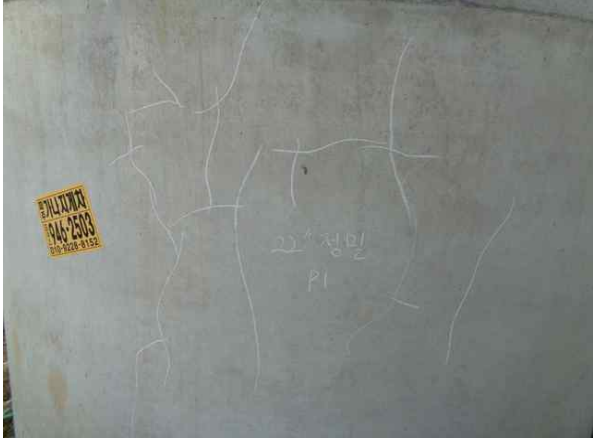
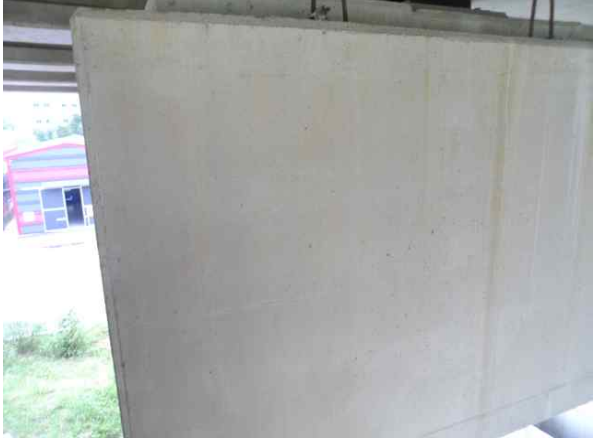
| <p>교각 P1 기둥부 망상균열(1.0×1.0)</p> | <p>교각 P1 코핑부 망상균열 (1.0×2.0)</p> |

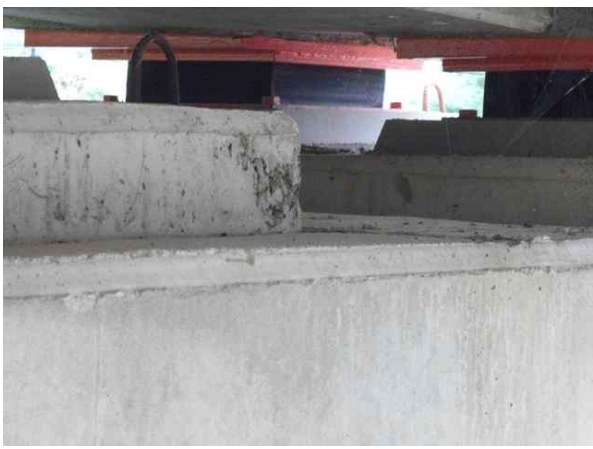
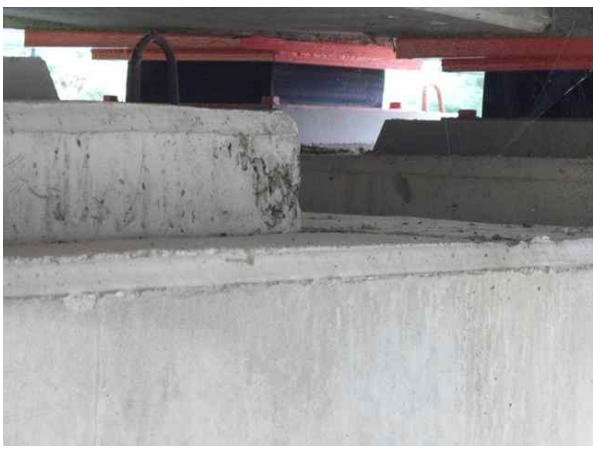
| <p>P2-Sh4 받침콘크리트 재료분리(0.2×0.2)</p> | <p>P3-Sh2 받침콘크리트 균열 (Cw=0.3mm미만)</p> |

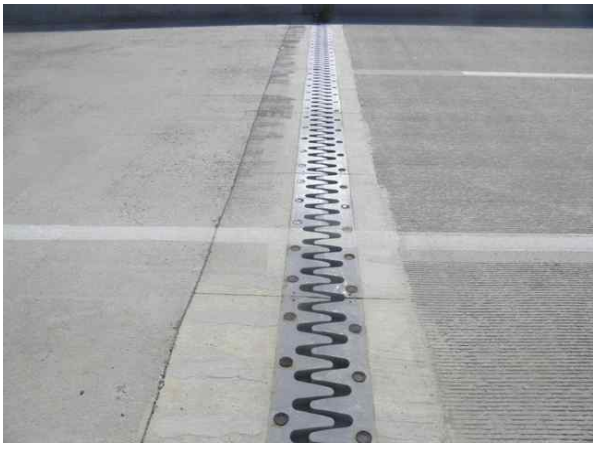
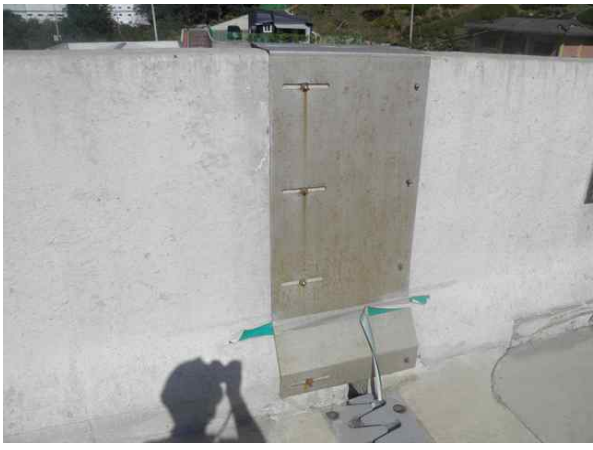
| <p>신축이음 A1 상태양호</p> | <p>신축이음 A1 상태양호</p> |

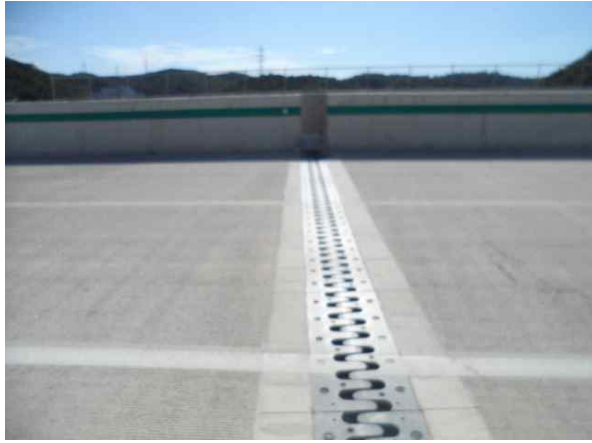
신축이음 P3 상태양호

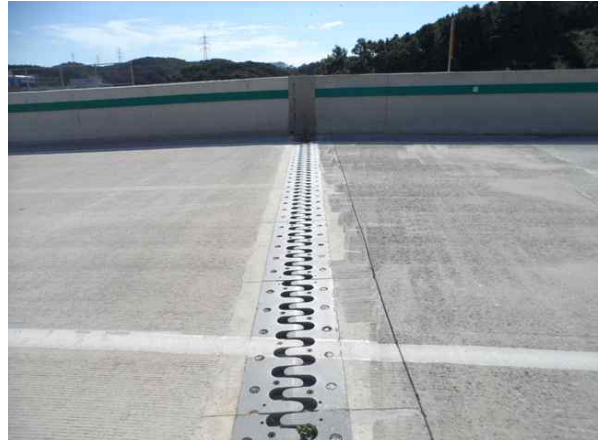
신축이음 A2 상태양호

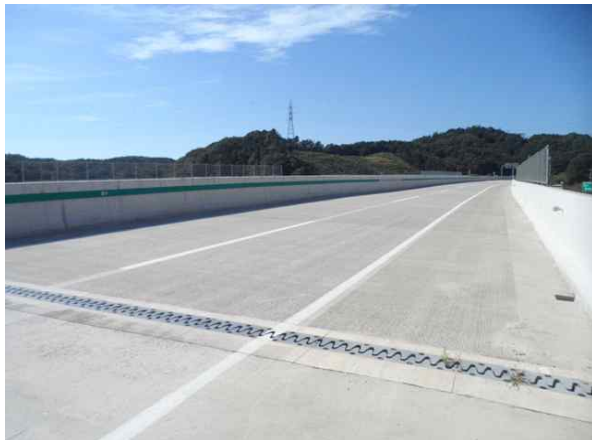
교면포장 S1 상태양호

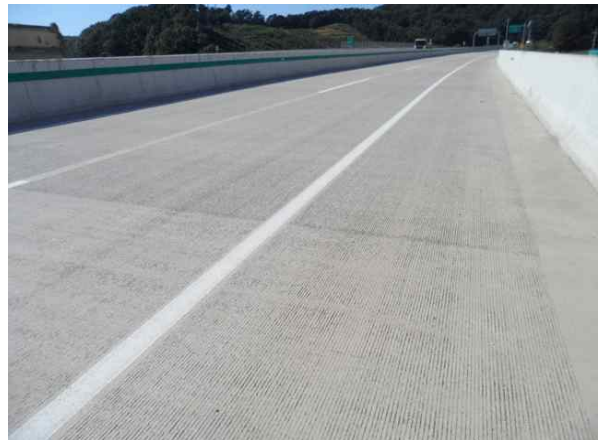
교면포장 S2 상태양호

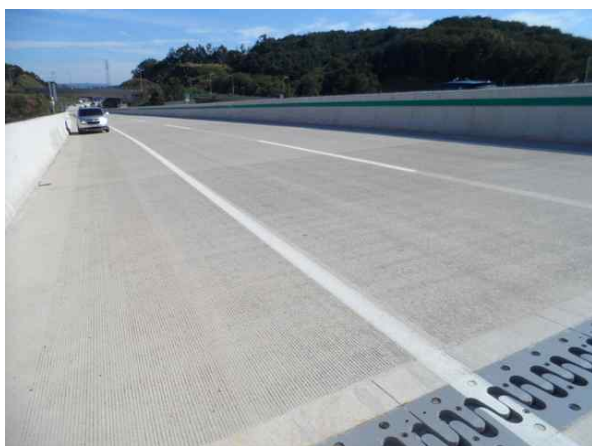
교면포장 S3 상태양호

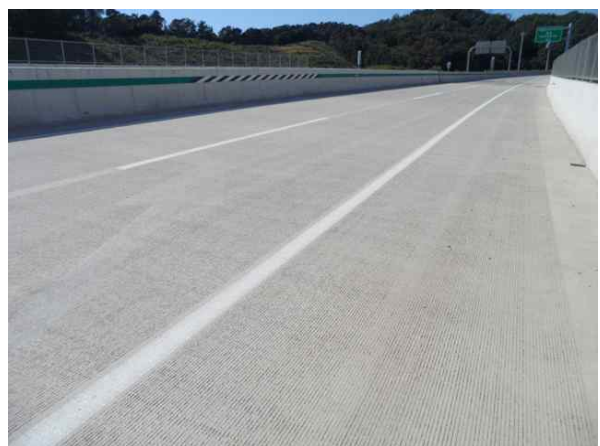
교면포장 S4 상태양호

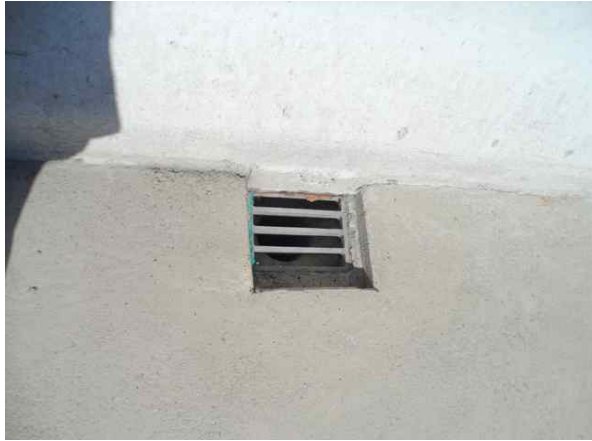
배수시설 배수구 상태양호

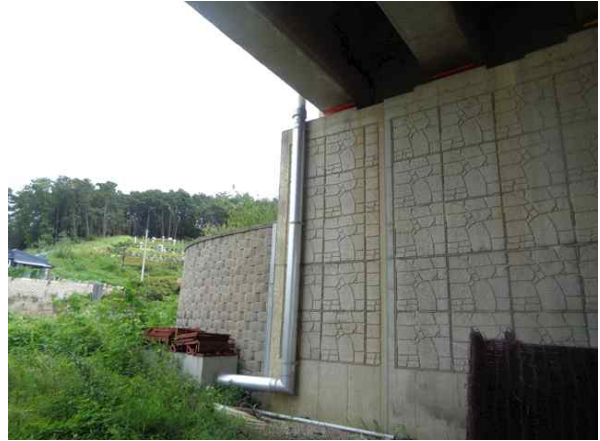
배수시설 배수관 상태양호

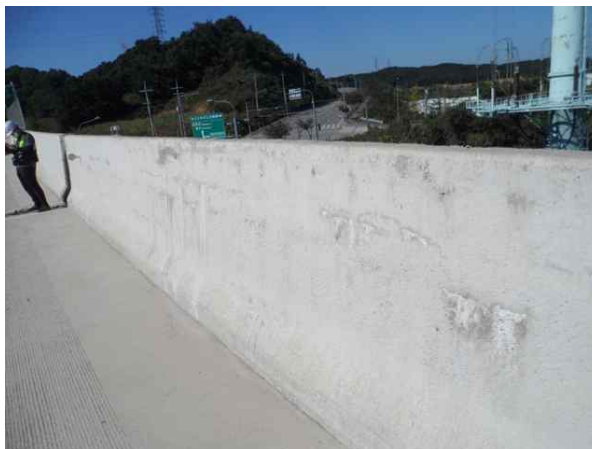
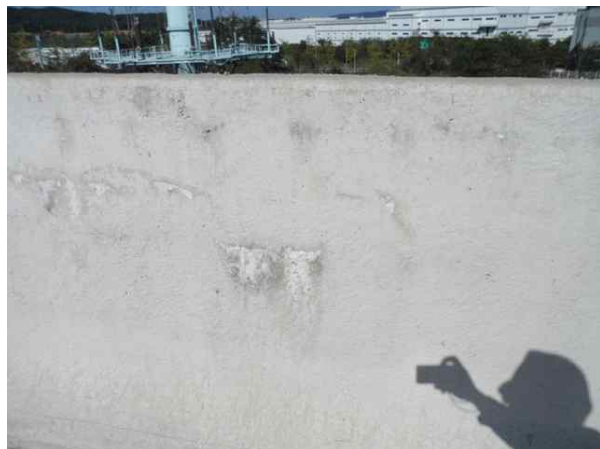
방호벽 S3 백태(4.0×0.5)

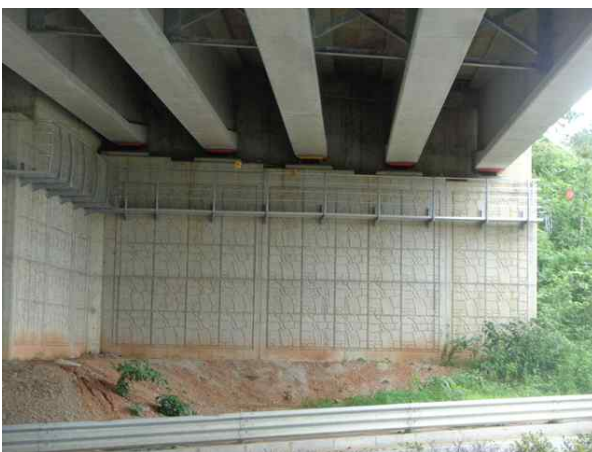
P4 점검로 상태양호

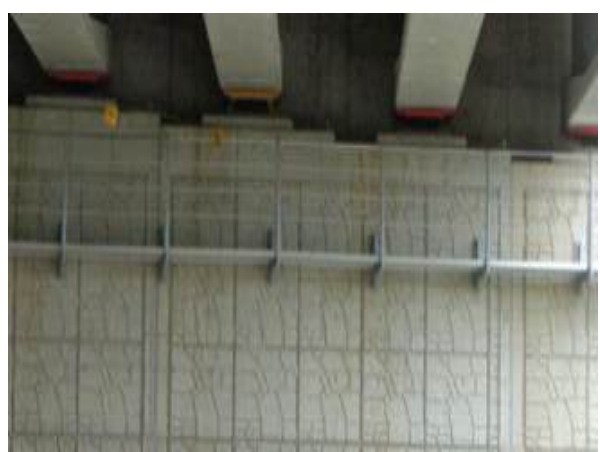
P8 점검로 상태양호
