41. 내포IC R-B1교

## 손상현황 사진

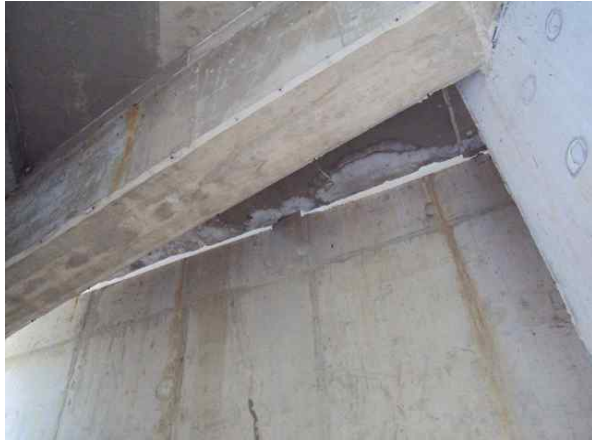
바닥판하면 S1 파손 (0.1×0.2)

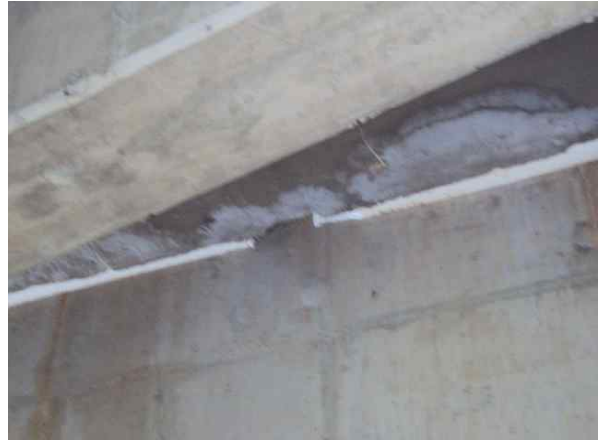
바닥판하면 S1 파손 (0.1×0.2)

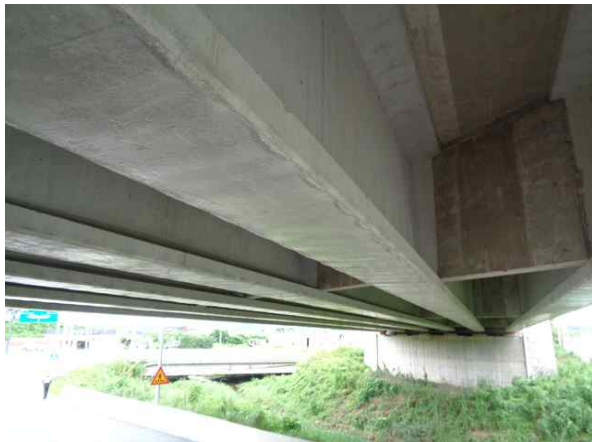
거더 상태양호

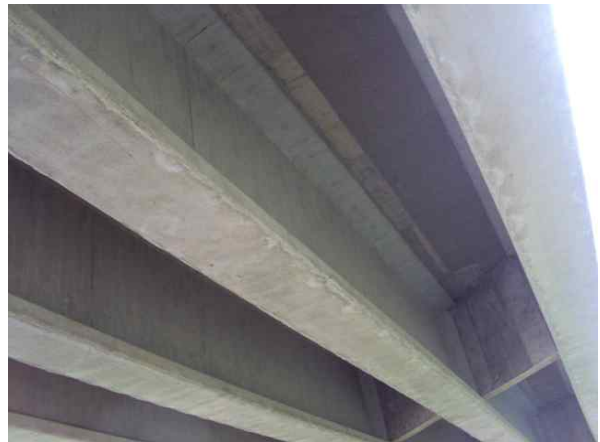
거더 상태양호

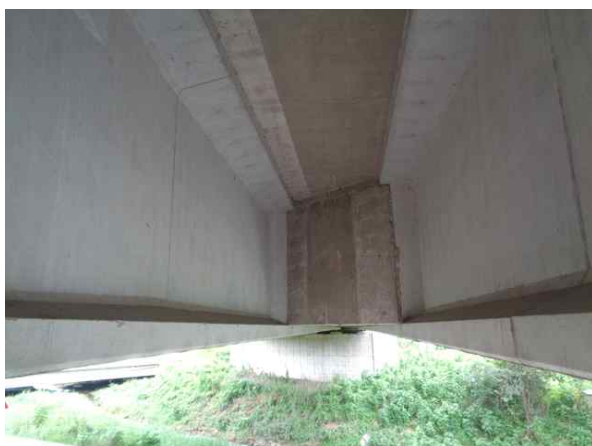
가로보 상태양호

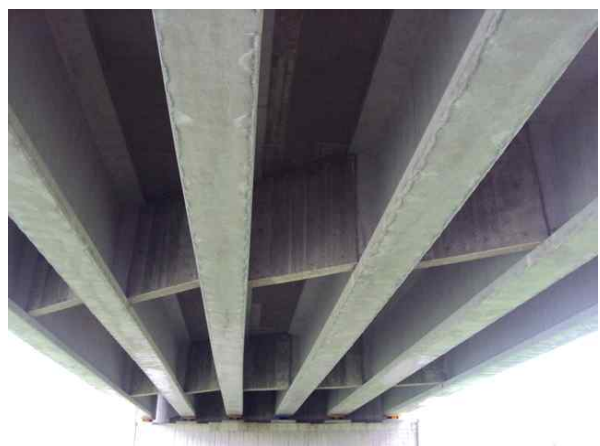
가로보 상태양호

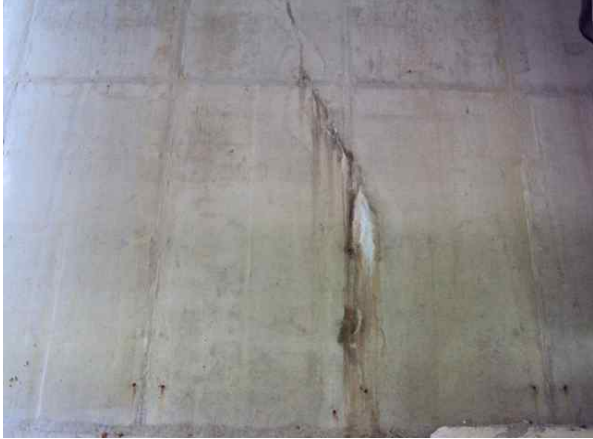
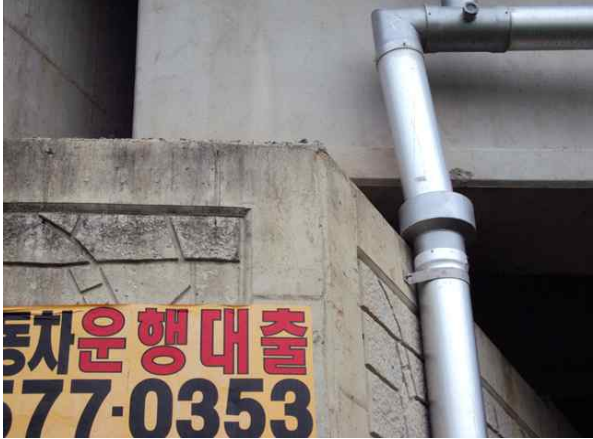
| 교대 A1 균열부백태(0.3×3.0×6EA) | 교대 A2 망상균열(0.4×0.3) |

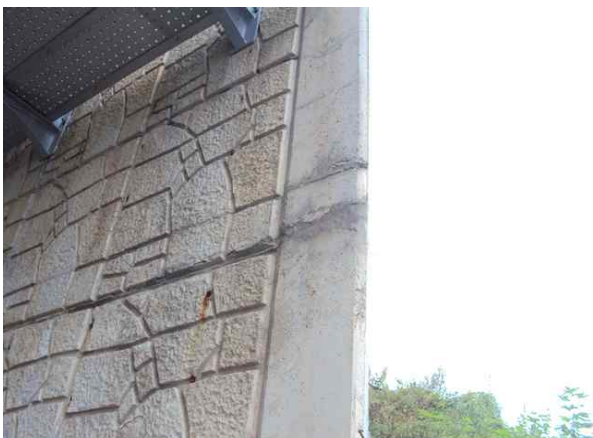
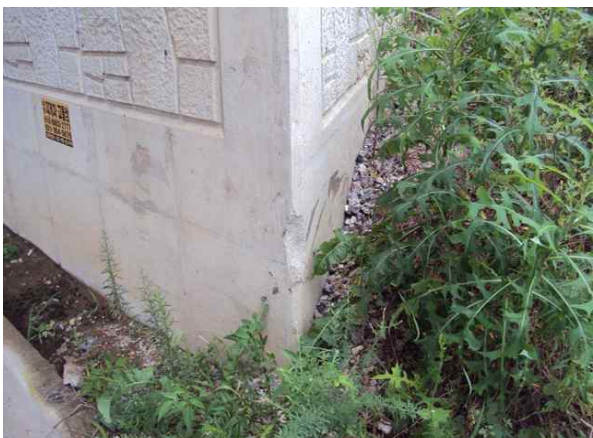
| 교대 A1 재료분리(0.3×0.3×2EA) | 교대 A1 파손(0.2×0.3) |

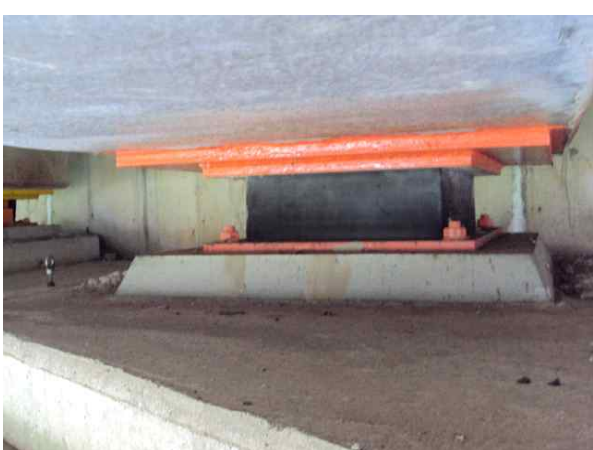
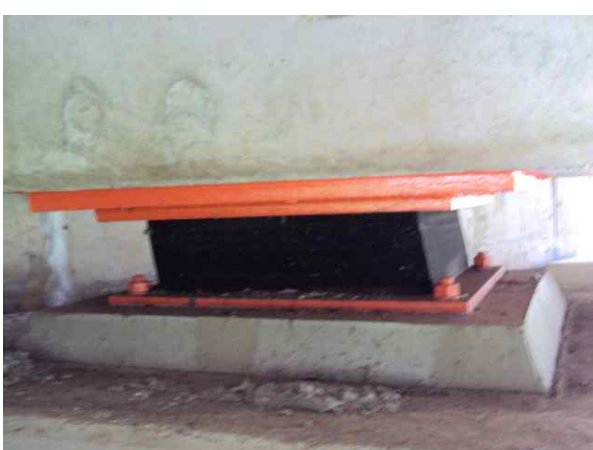
| 교량받침 상태양호 | 교량받침 상태양호 |

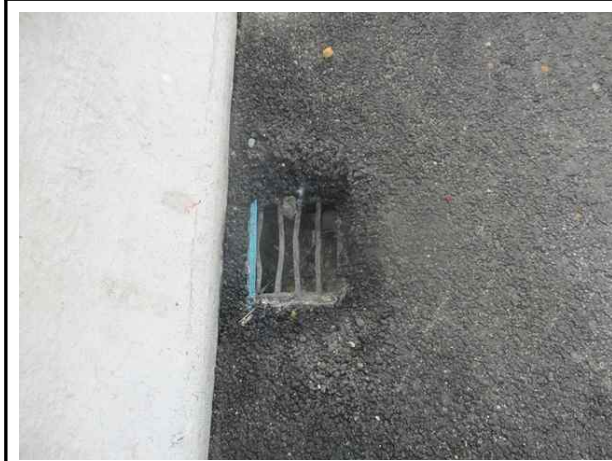
배수구 S1 그레이팅 변형 (1EA)

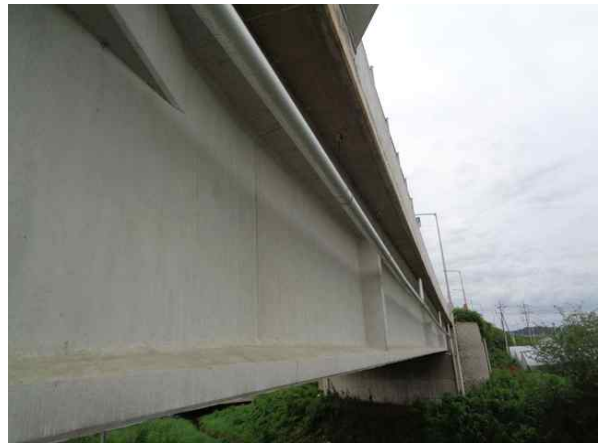
배수관 상태양호

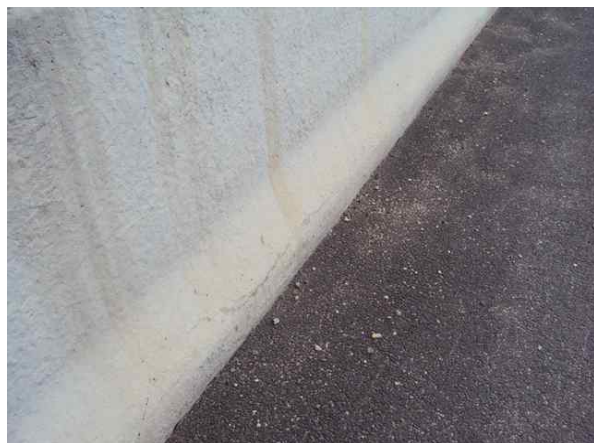
방호벽 S1 균열(Cw=0.3mm미만)

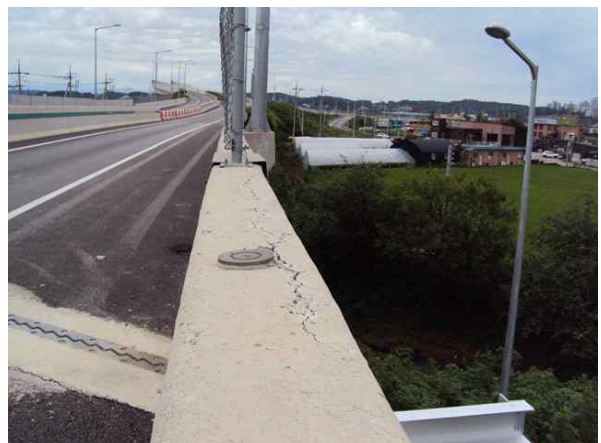
방호벽 S1 들뜸 (0.1m×2.0m)

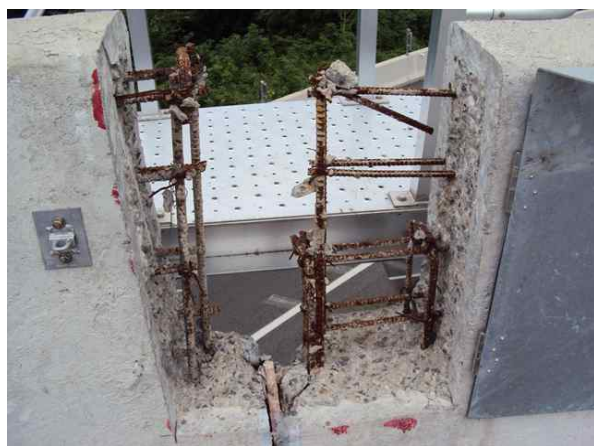
방호벽 S1 철근미제거 (1EA)

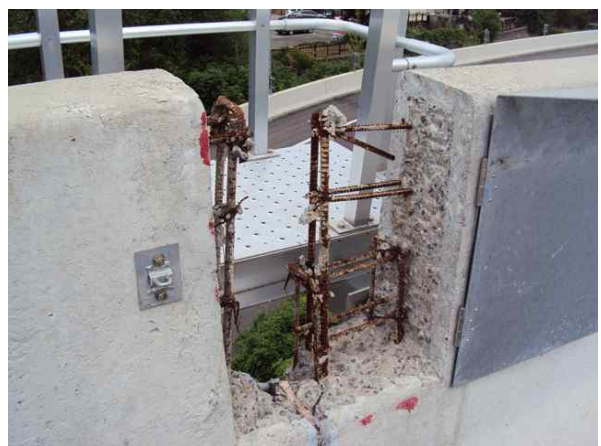
방호벽 S1 철근미제거 (1EA)

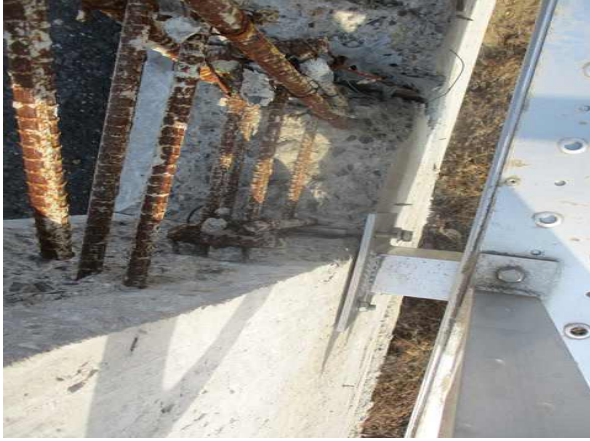
점검로 A1 철근 미제거(1EA)

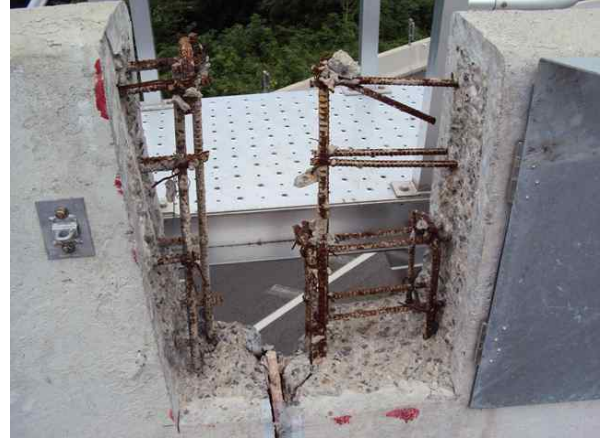
점검로 A1 철근 미제거(1EA)
