## 42. 내포IC R-A교

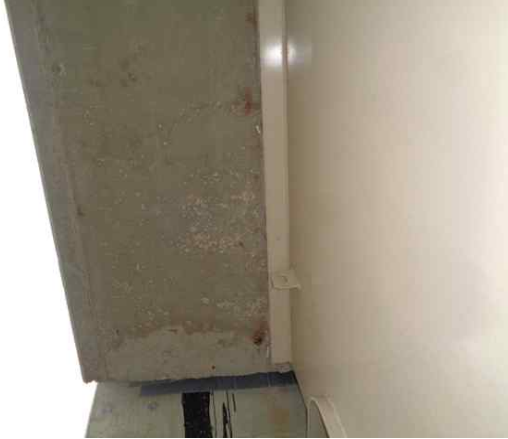
| <p>바닥판하면 S3 재료분리(0.2×0.4)</p> | <p>바닥판하면 S3 재료분리(1.0×2.0)</p> |

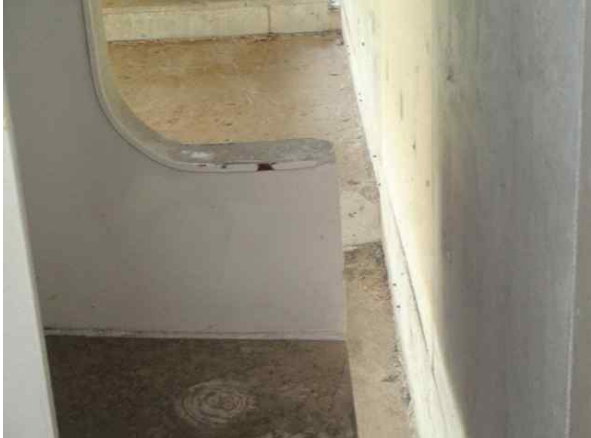
| <p>거터외부 S3-G2 도장손상(0.1×0.1×6EA)</p> | <p>거터내부 상태양호</p> |

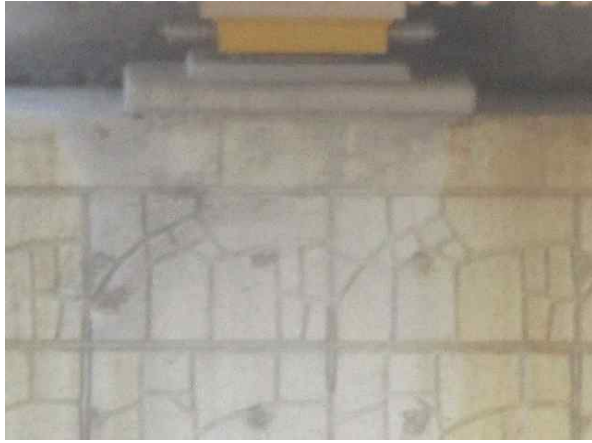
교대 A1 재료분리(0.2×0.4×2EA)

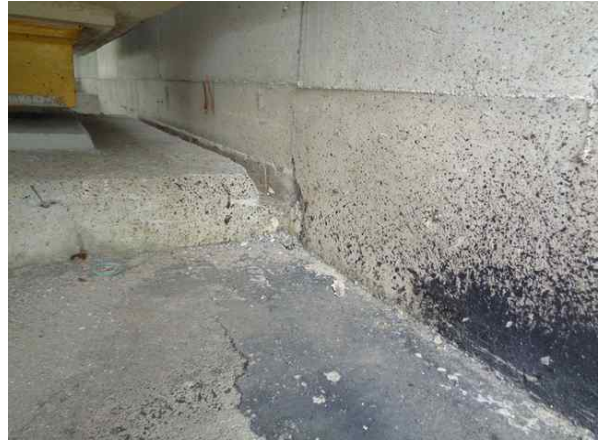
교대 A2 파손(0.1×0.1)

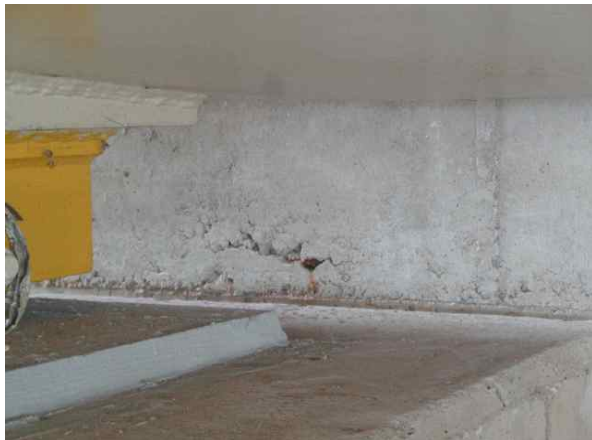
교대 A2 철근노출(0.3×0.1)

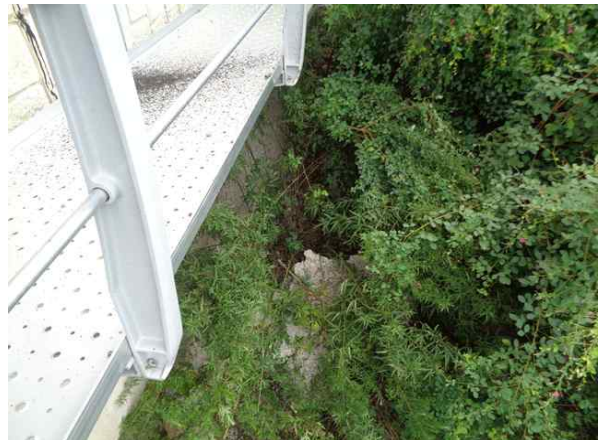
교대 A2 토사유실(L=3.0m)

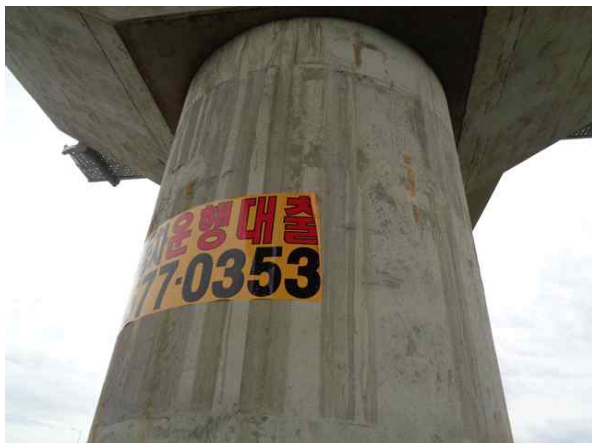
교각 P1 기둥부 표면불량(0.4×0.6×3EA)

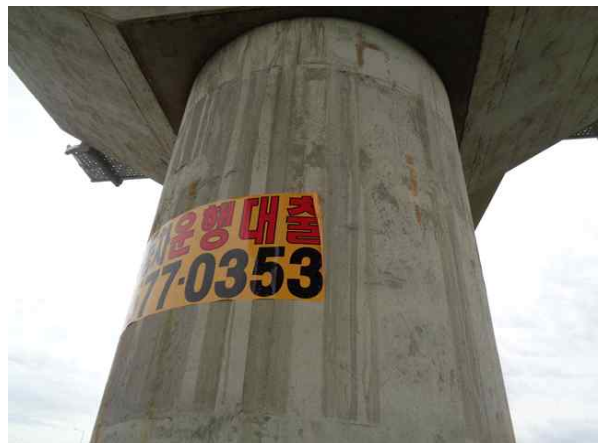
교각 P1 코핑부 파손(0.2×0.3)

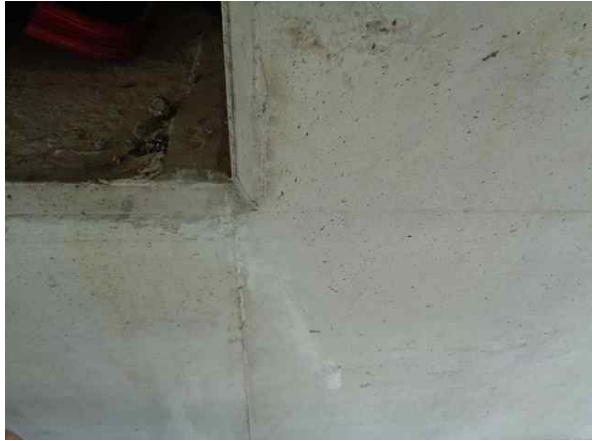
교각 P2 코핑부 균열( $Cw=0.3\text{mm}$ 이상)

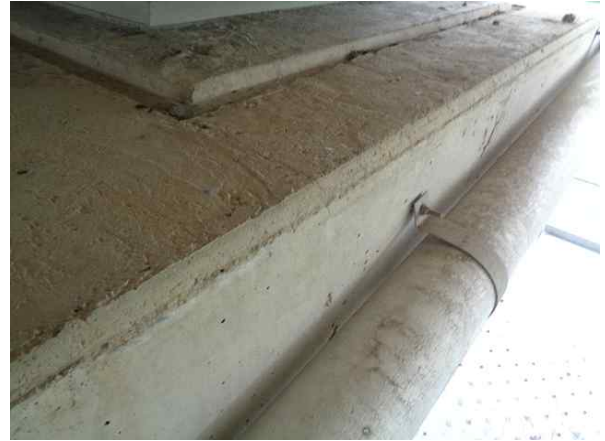
교각 P2 코핑부 균열( $Cw=0.3\text{mm}$ 이상)

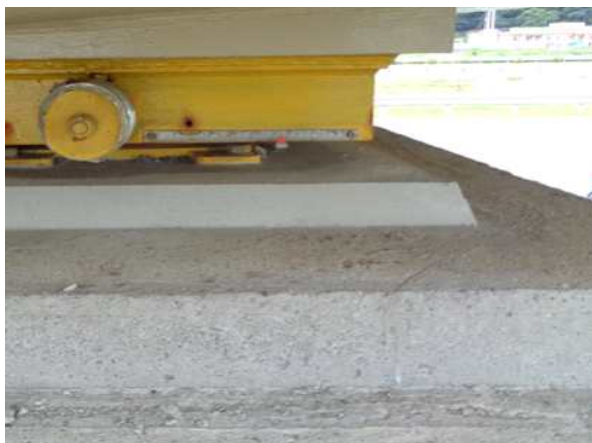
교량받침 A1-Sh2 받침콘크리트  
재료분리 ( $0.3 \times 0.3$ )

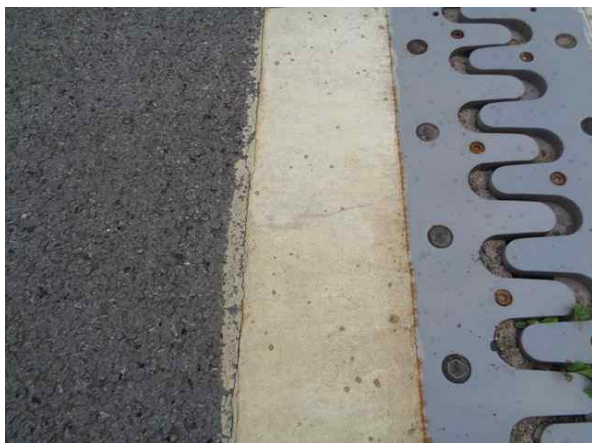
신축이음 A1 후타재 균열( $Cw=0.3\text{mm}$ 미만)

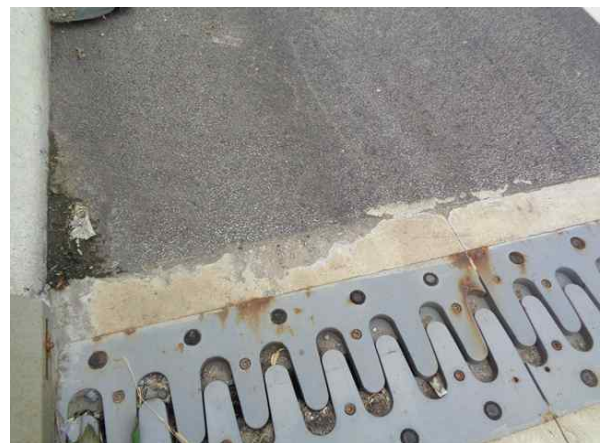
신축이음 A2 후타재 파손 ( $0.1 \times 3.0 \times 2\text{EA}$ )

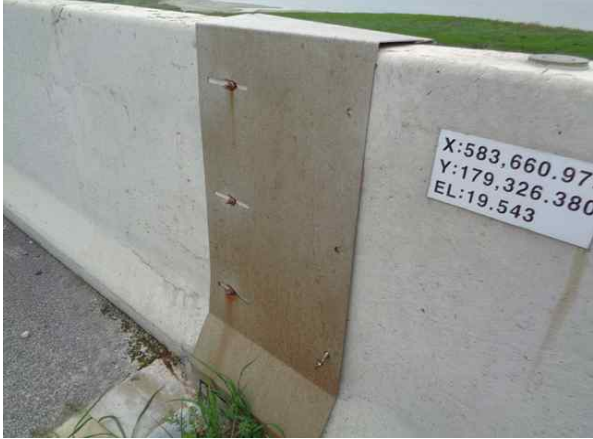
| <p>신축이음 A1 차수판 볼트체결불량(4EA)</p> | <p>신축이음 A2 후타재 파손(0.1×3.0×2EA)</p> |

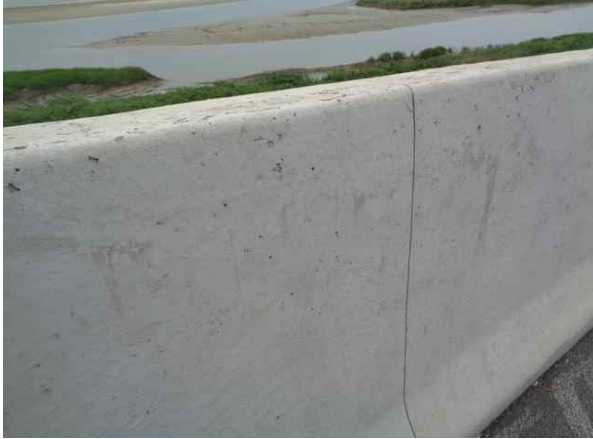
| <p>방호벽 S1 균열(Cw=0.3mm미만)</p> | <p>방호벽 S1 파손(0.4m×0.5m)</p> |

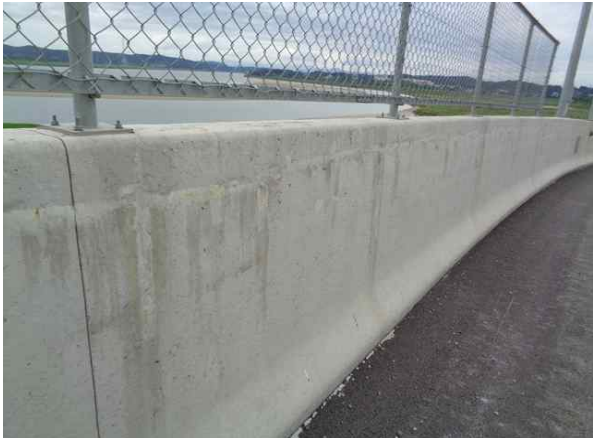
| <p>방호벽 S2 망상균열 및 백태(15.0m×0.3m)</p> | <p>방호벽 S2 접속부 단차 (L=1.5m×2EA)</p> |

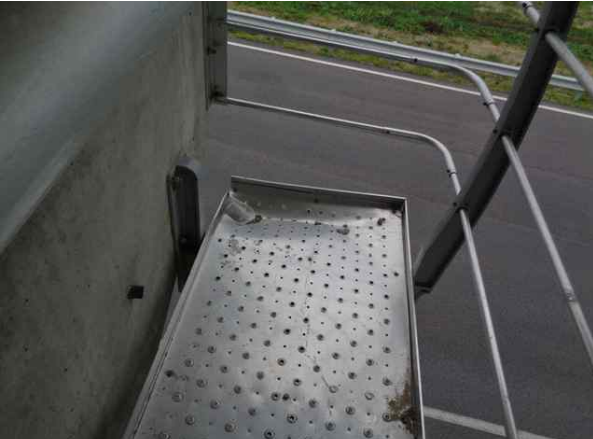
| <p>점검로 P1 파손 (1EA)</p> | |
