## 제2편 시 설 물 편

## 봉대산터널(서울,문산)

## 1.1 시설물의 개요

본 시설물은 경기도 고양시 덕양구 강매동에 위치한 2종 터널시설물로서, 총 연장 376.0m(서울), 386.0m(문산), 폭 10.7m, 높이 6.50m로 시공되어 있다.

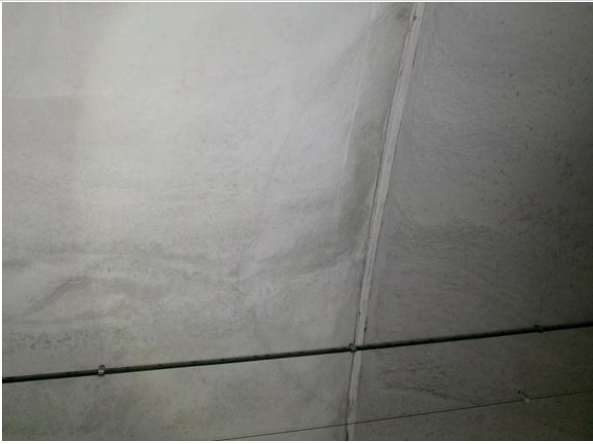
| 현 황 | S23 천단부 균열(cw=0.3mm미만) | 현 황 | S05 천단부 균열(cw=0.3mm이상) |
| 원 인 | 건조수축, 온도변화 | 원 인 | 건조수축, 온도변화 |

| 대 책 | 표면처리 | 대 책 | 주입보수 |

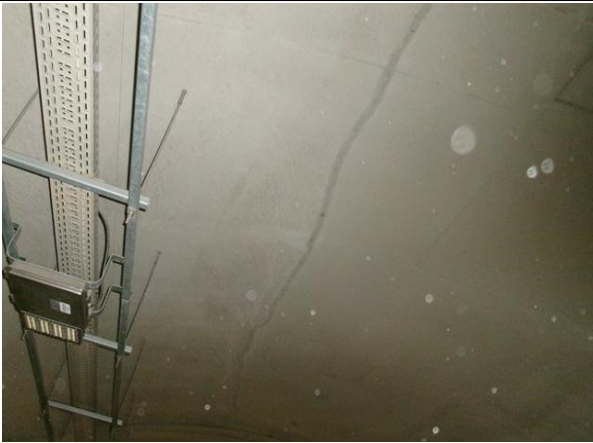
| 현 황 | S10 천단부 재균열(cw=0.3mm미만) | 현 황 | S26 천단부 재균열(cw=0.3mm이상) |
| 원 인 | 건조수축, 보수재 열화 | 원 인 | 건조수축, 보수재 열화 |

| 대 책 | 표면보수 | 대 책 | 주입보수 |

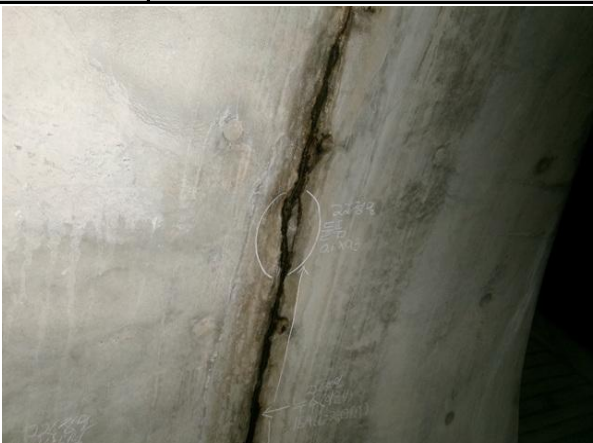
| 현 황 | S45 천단부 조인트부 들뜸 | 현 황 | S45 천단부 조인트부 누수 |
| 원 인 | 거푸집 조기탈형, 다짐불량 | 원 인 | 라이닝 내부 방수시트 국부 손상 |

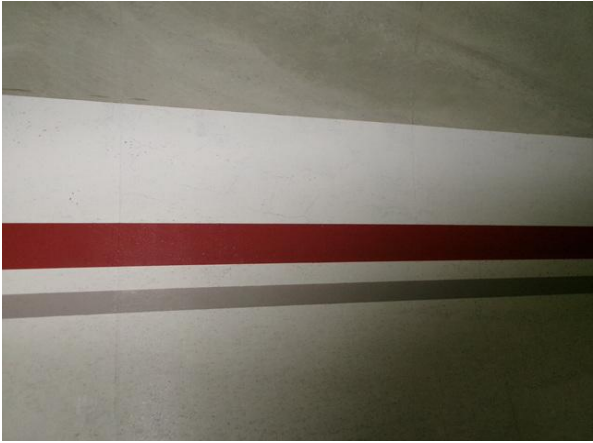
| 현 황 | S33 측벽부 균열(cw=0.3mm미만) | 현 황 | S29 측벽부 균열(cw=0.3mm이상) |
| 원 인 | 건조수축, 온도변화 | 원 인 | 건조수축, 온도변화 |

| 대 책 | 표면처리 | 대 책 | 주입보수 |

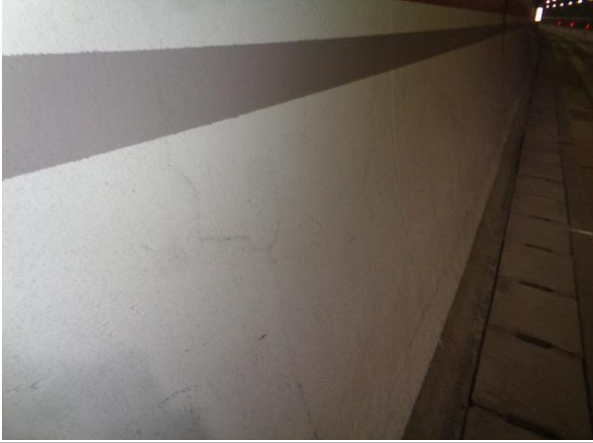
| 현 황 | S21 측벽부 망상균열 | 현 황 | S38 측벽부 박락 |
| 원 인 | 건조수축, 온도변화 | 원 인 | 거푸집 조기탈형, 하단부 응력집중 |

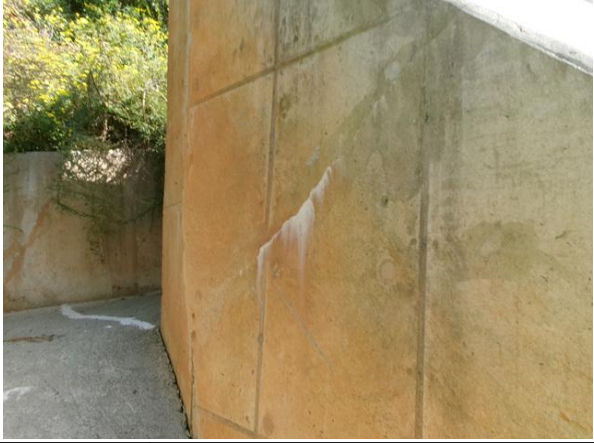
| 현 황 | 시점측 갯문 균열보수 | 현 황 | 시점측 갯문 배수로 균열부 백태 |
| 원 인 | — | 원 인 | 균열부 우수유입 |

| 대 책 | — | 대 책 | 표면처리 |

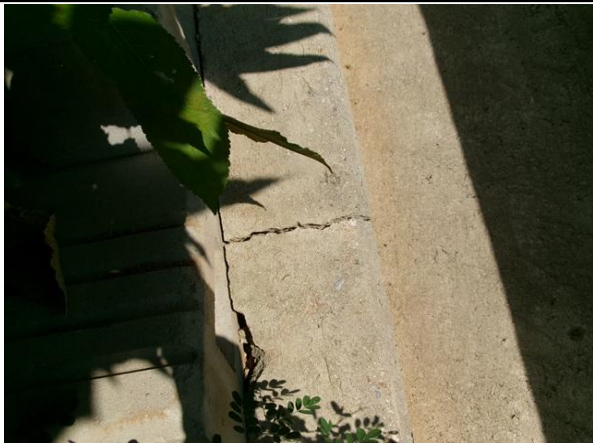
| 현 황 | 시점측 갭문 파손 | 현 황 | 중점측 갭문 측면 표층유실 |
| 원 인 | 시공미흡, 배수로 자중 | 원 인 | 강우로 인한 토사침식 |

갭문의 경우 시점측에서 배수로 균열부 백테, 파손 손상이 조사되었으며, 이는 균열 손상의 우수유입, 손상확대로 인한 손상으로 내구성 확보를 위한 보수가 필요하다. 측면에 발생한 표층유실 손상은 강우시 토사침식으로 인한 손상으로 배수로 토사퇴적, 점검계단 유실의 원인으로 확대된 상태이다. 표층유실 손상에 대해서는 성토 후 마대쌓기 등의 조치를 실시하고, 점검계단의 재시공이 요구되며, 배수로의 토사퇴적은 원활한 배수를 위해 정비를 실시한다.

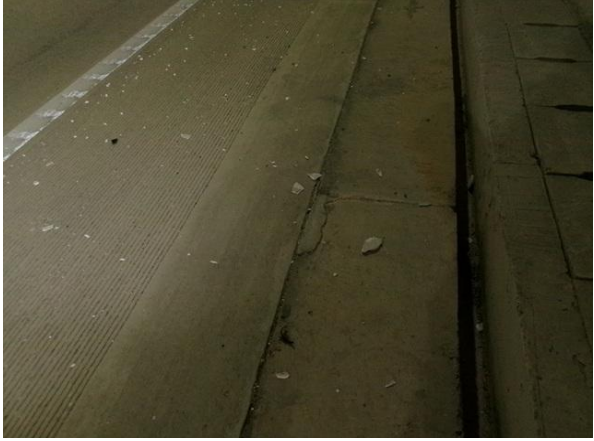
| 현 황 | S27 포장부 균열 보수완료 | 현 황 | S36 포장부 갓길측 박리 |
| 원 인 | - | 원 인 | 공용년수 증가로 인한 재료열화 |

콘크리트 포장에 발생한 박리는 공용년수 증가로 인한 재료열화, 시공이음부 구간 시공미흡에 의해 발생한 것으로 판단되며, 손상의 범위는 경미하며, 시급한 보수보다는 주의관찰 후 진전시 보수를 실시하는 것이 바람직하다.

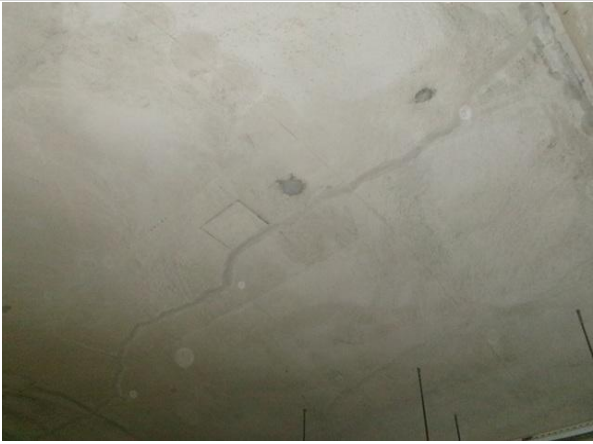
| 현 황 | S05 천단부 재균열(0.3mm이상) | 현 황 | S21 천단부 균열(cw=0.3mm미만) |
| 원 인 | 보수재료 열화 | 원 인 | 건조수축, 온도변화 |

| 대 책 | 주입보수 | 대 책 | 주입보수 |

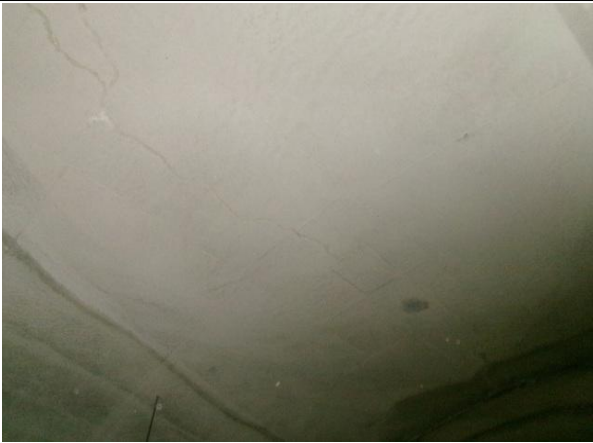
| 현 황 | S37 천단부 재균열(0.3mm미만) | 현 황 | S15 천단부 조인트부 들뜸 |
| 원 인 | 보수재료 열화 | 원 인 | 거푸집 조기탈형, 다짐불량 |

| 대 책 | 표면처리 | 대 책 | 단면보수 |

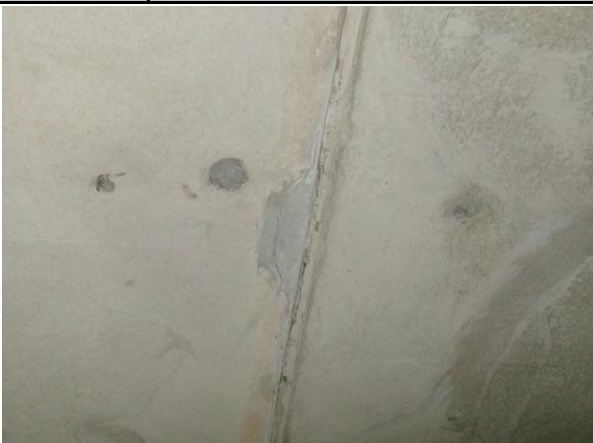
| 현 황 | S18 천단부 조인트부 깨들뜸 | 현 황 | S46 천단부 누수 |
| 원 인 | 보수미흡, 재료열화 | 원 인 | 라이닝 내부 방수시트 국부 손상 |

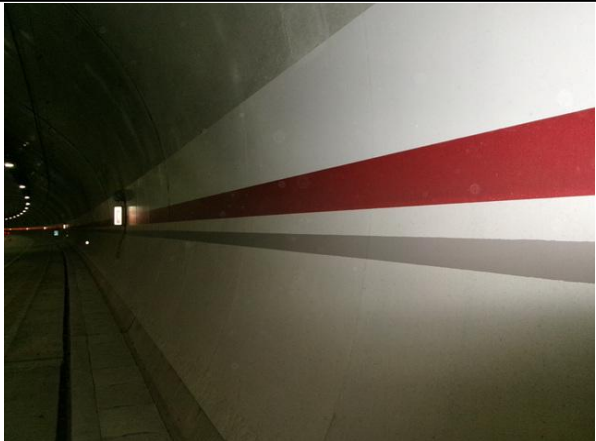
| 현 황 | S10~11 측벽부 망상균열 | 현 황 | S32 측벽부 망상균열 |
| 원 인 | 건조수축, 온도변화 | 원 인 | 건조수축, 온도변화 |

| 대 책 | 표면처리 | 대 책 | 표면처리 |

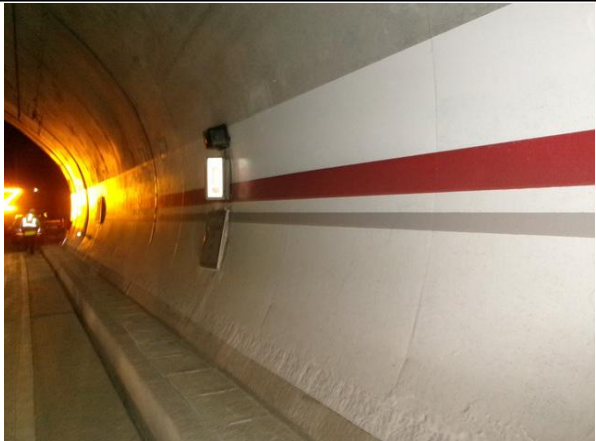
| 현 황 | S40~42 측벽부 망상균열 | 현 황 | S45 측벽부 하단 균열부 백태 |
| 원 인 | 건조수축, 온도변화 | 원 인 | 균열부 우수유입 |

- 측벽부에 발생한 망상균열 손상은 시공초기 건조수축 및 표면 양생미흡 등에 의해 발생한 것으로 판단되며, 구조물의 안전성에는 영향이 없으나 내구성 저하 방지를 위한 표면보수 등의 조치가 필요하다.
- 측벽부 하단에 발생한 균열부 백태는 라이닝에 발생한 균열부에 우수유입으로 인해 발생한 손상으로 구조물의 안전성에 미치는 영향은 적으나, 내구성 확보차원의 보수를 실시하는 것이 바람직하다.

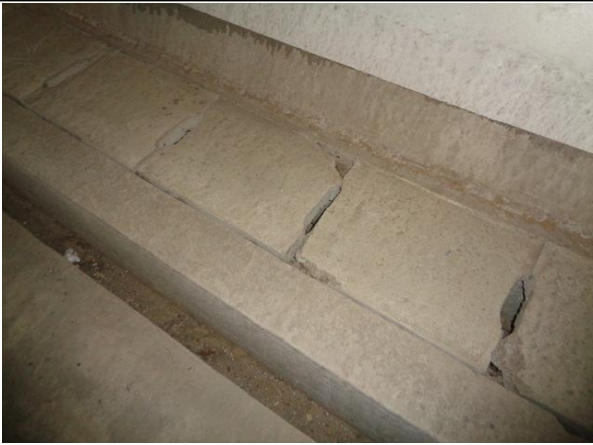
| 현 황 | S12 공동구 덮개 파손 | 현 황 | S08 공동구 균열 보수완료 |
| 원 인 | 공용중 외부충격 | 원 인 | — |

공동구는 공용중 외부 충격 등에 의해 덮개 파손이 조사되었다. 기 발생한 손상은 점검자의 안전사고 예방차원에서 파손된 덮개에 대해서는 교체가 바람직 할 것으로 판단된다.

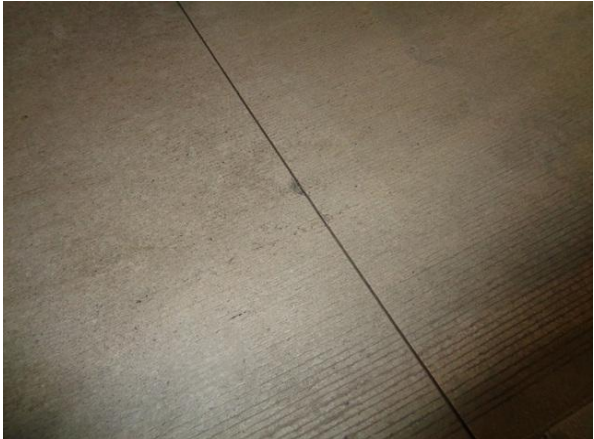
| 현 황 | S10 포장부 갓길측 균열 보수완료 | 현 황 | S39 포장부 파손 |
| 원 인 | - | 원 인 | 중차량 반복통행, 공용기간 증가 |

콘크리트 포장에 발생한 균열, 파손 등은 건조수축 및 온도변화, 중차량의 반복통행에 의해 발생한 것으로 판단되며, 일부 보수가 실시된 것으로 조사되었다. 기 발생한 손상은 통과차량의 주행성 확보를 위해 보수가 필요하며, 보수 후에도 차량하중으로 인한 재손상이 우려되므로 점검을 통한 유지관리가 필요한 것으로 판단된다.
