# 성라산터널(서울,문산)

## 2. 성라산터널(서울,문산)

### 2.1 시설물의 개요

본 시설물은 경기도 고양시 덕양구 성사동에 위치한 1종 터널시설물로서, 총 연장 257.0m(서울), 240.0m(문산), 폭 13.0m, 높이 7.40m로 시공되어 있다.

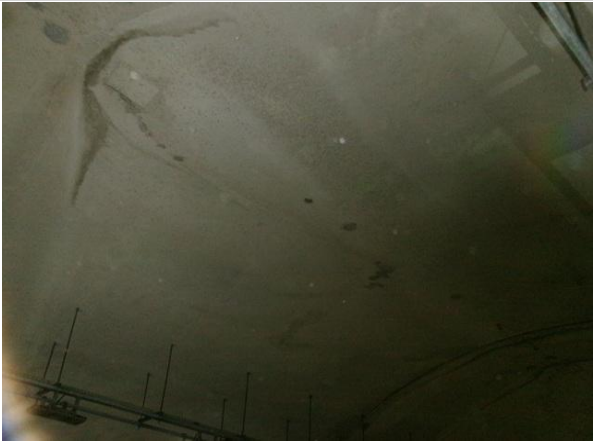
| 현 황 | S09 천단부 균열(cw=0.3mm이상) | 현 황 | S05 천단부 균열(cw=0.3mm이상) |
| 원 인 | 건조수축, 온도변화 | 원 인 | 건조수축, 온도변화 |

- 천단부에 발생한 주요손상은 종방향 균열이며, 기 손상은 경화된 이후 온도변화에 따른 건조수축으로 인한 구속과 시공초기에 발생한 비구조적 균열로 판단된다. 기 발생한 균열 손상은 구조물의 안전성에는 미치는 영향은 적으나, 장기적으로 내구성 저하방지를 위한 표면보수, 주입보수 등의 적절한 조치가 필요하다.
- 조인트부에 발생한 들뜸의 경우 시공시 거푸집 조기탈형, 다짐불량, 온도변화에 의한 건조수축 등에 의해 발생한 손상으로 판단되며, 기 발생한 손상의 경우 구조물의 안전성을 저해할 만한 손상은 아니나, 내구성 확보 차원의 조치를 취하는 것이 바람직 할 것으로 판단된다.
- 페콘크리트 미제거 손상은 시공이후 마감 미흡에 따른 현황으로, 손상부 탈락시 주행차량에 낙하우려가 있으므로 조치를 실시하는 것이 바람직하다.

| 대 책 | 주입보수 | 대 책 | 주입보수 |

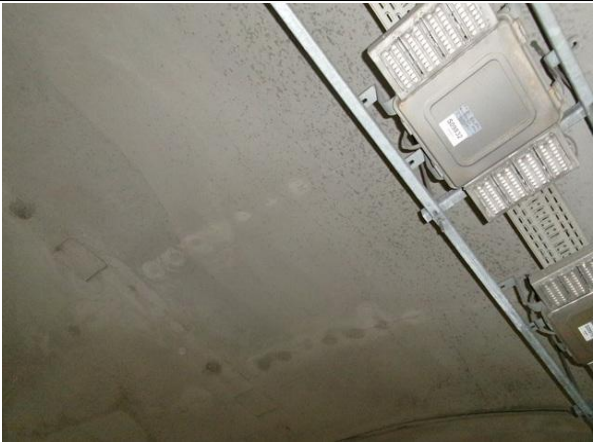
| 현 황 | S29 천단부 재균열(cw=0.3mm이상) | 현 황 | S10 천단부 콘크리트 들뜸 |
| 원 인 | 건조수축, 온도변화 | 원 인 | 거푸집 조기탈형, 다짐불량 |

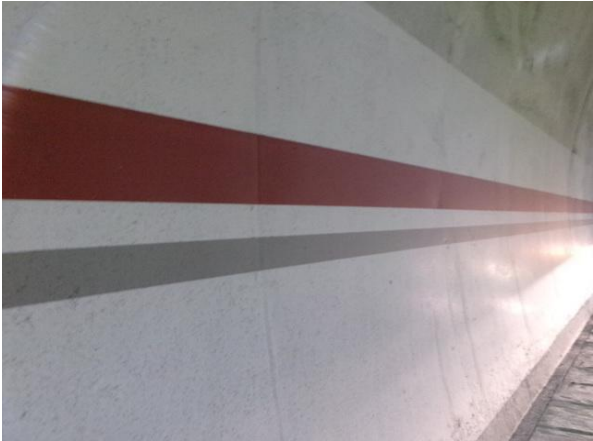
| 현 황 | S03 측벽부 망상균열 | 현 황 | S09 측벽부 균열(cw=0.3mm이상) |
| 원 인 | 건조수축, 온도변화 | 원 인 | 건조수축, 온도변화 |

- 측벽부에 발생한 주요 손상은 균열 및 망상균열이며, 국부적으로 조인트부 들뜸 손상이 조사되었다. 기 발생한 손상은 시공초기 건조수축 및 표면 양생미흡, 거푸집 조기탈형, 다짐불량, 온도변화에 의한 신축작용 등에 의해 발생한 것으로 판단된다.
- 조사된 균열은 구조물의 안전성에는 영향이 없으나 내구성 저하 방지를 위한 표면보수, 주입보수 등의 조치가 필요하다.
- 조인트부에 발생한 들뜸은 콘크리트 라이닝의 내구성 저하방지를 위한 단면보수 등의 조치가 요구된다.

| 대 책 | 표면처리 | 대 책 | 주입보수 |

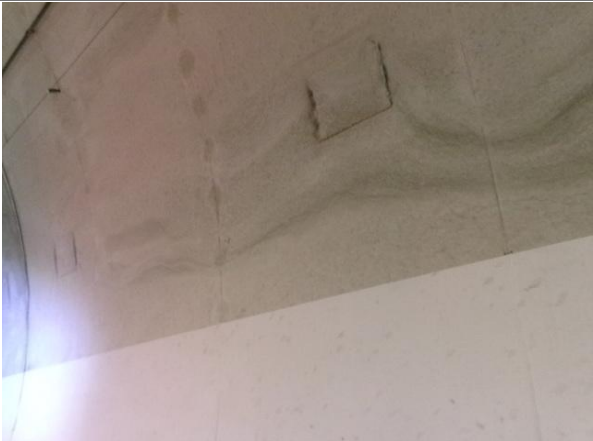
| 현 황 | S28 측벽부 균열(cw=0.3mm미만) | 현 황 | S31 측벽부 들뜸 |
| 원 인 | 건조수축, 온도변화 | 원 인 | 거푸집 조기탈형, 하단부 응력집중 |

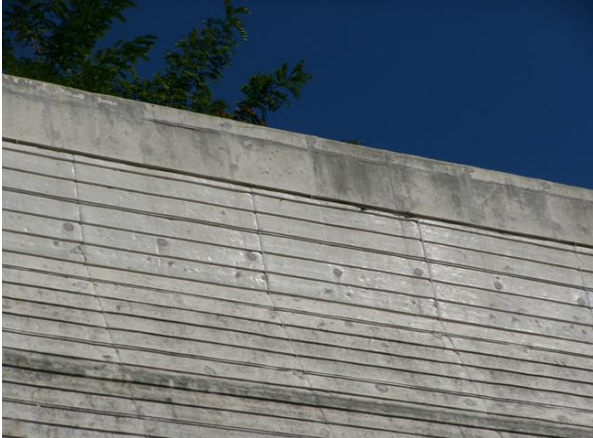
| 현 황 | 시점측 갯문 균열(cw=0.3mm미만) | 현 황 | 종점측 갯문 배수로 전경 |
| 원 인 | 건조수축, 온도변화 | 원 인 | — |

| 대 책 | 표면처리 | 대 책 | — |

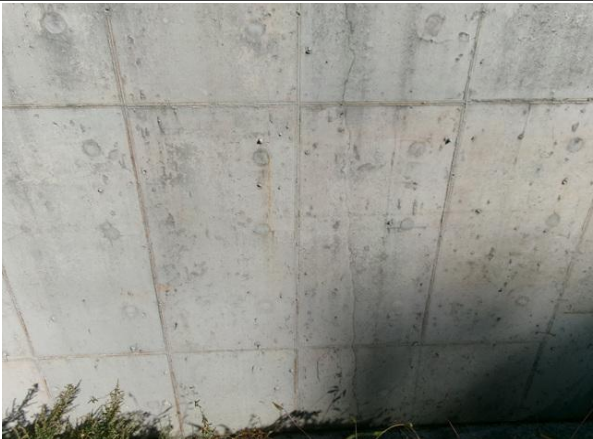
| 현 황 | 종점측 갯문 균열(cw=0.3mm미만) | 현 황 | 종점측 갯문 배수로 균열(cw=0.3mm이상) |
| 원 인 | 건조수축, 온도변화 | 원 인 | 건조수축, 온도변화 |

갯문의 경우 균열 및 배수로 균열 손상이 조사되었으며, 초기 건조수축 및 온도변화에 의한 것으로 판단되며, 손상 확대 방지를 위한 내구성 확보를 위한 보수가 필요하다.

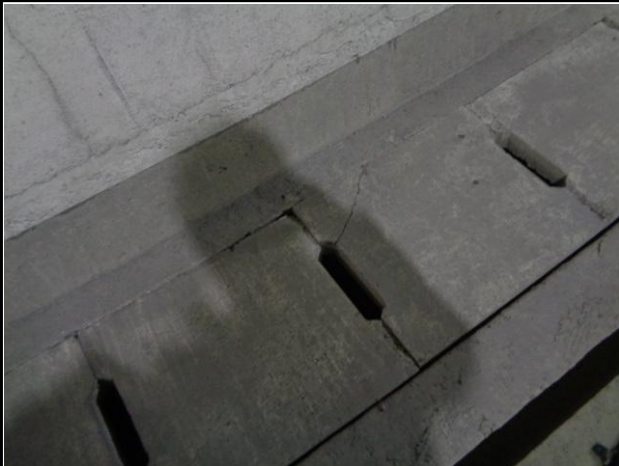
| 현 황 | S07 공동구 덮개 파손 | 현 황 | S13 공동구 박락 |
| 원 인 | 공용중 외부충격 | 원 인 | 공용중 외부충격 |

공동구에 발생한 덮개 파손 및 박락 손상은 공용중 외부충격 등에 의한 것으로 판단되며, 공동구는 점검자의 안전점검시 보도로서 활용하는 만큼 안전사고 예방차원에서 조치가 필요하고, 박락 손상은 내구성 저하방지를 위한 보수를 실시한다.

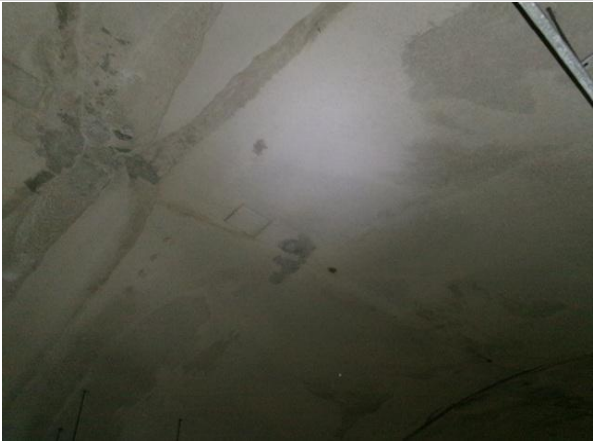
| 현 황 | S05 천단부 균열(cw=0.3mm이상) | 현 황 | S11 천단부 균열(cw=0.3mm이상) |
| 원 인 | 건조수축, 온도변화 | 원 인 | 건조수축, 온도변화 |

- 천단부에 발생한 주요손상은 균열이며, 콘크리트 경화이후 온도변화에 따른 건조수축으로 인한 구속과 시공초기에 발생한 비구조적 균열로 판단된다. 기 발생한 균열 손상은 구조물의 안전성에는 미치는 영향은 적으나, 장기적으로 내구성 저하방지를 위한 적절한 조치가 필요하다.
- 조인트부에 발생한 들뜸은 시공시 거푸집 조기탈형, 다짐불량, 온도변화에 의한 건조수축, 보수재료의 열화 등에 의해 발생한 손상으로 판단되며, 기 발생한 손상의 경우 구조물의 안전성을 저해할 만한 손상은 아니나, 손상부의 진전으로 콘크리트 낙하시 2차피해가 우려되므로 단면보수 등의 조치를 실시한다.
- 백태, 누수흔적 손상은 손상부 우수유입이 원인인 것으로 판단되며, 백태 손상은 손상 확대방지를 위한 보수를 실시하고, 누수흔적 손상은 경미한 상태로, 시급한 보수보다는 주의관찰을 실시하는 것이 바람직하다.

| 대 책 | 주입보수 | 대 책 | 주입보수 |

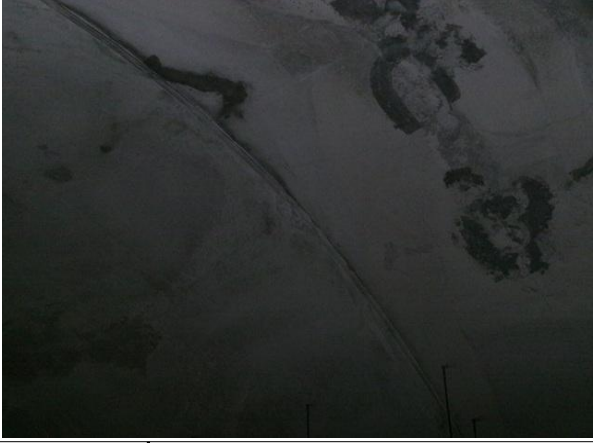
| 현 황 | S11 천단부 조인트부 들뜸 | 현 황 | S01 천단부 누수흔적 |
| 원 인 | 거푸집 조기탈형, 다짐불량 | 원 인 | 갱문주변 우수유입 |

| 대 책 | 단면보수 | 대 책 | 주의관찰 후 조치 |

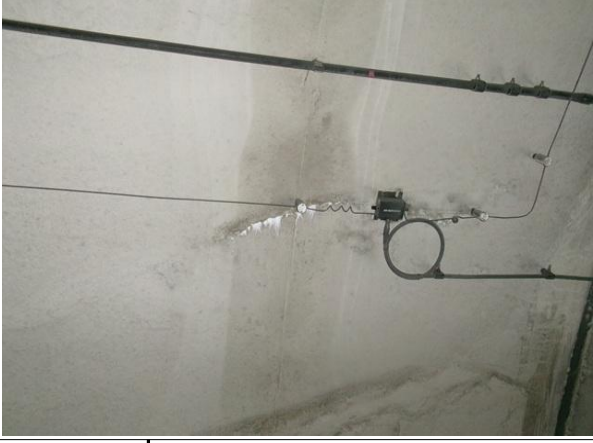
| 현 황 | S03 천단부 백태 | 현 황 | S28 천단부 실링재 미시공 |
| 원 인 | 손상부 우수유입 | 원 인 | 시공 미흡 |

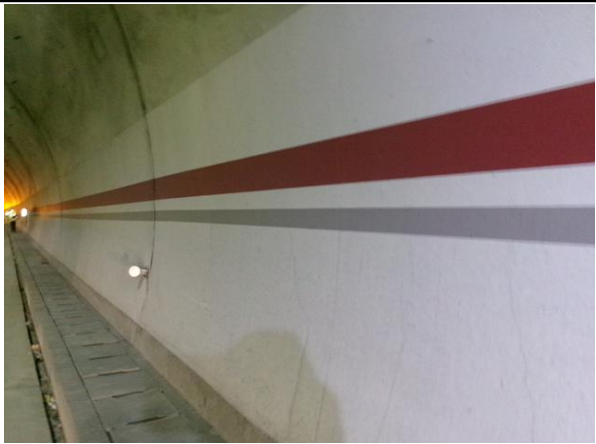
| 현 황 | S13 측벽부 망상균열 | 현 황 | S16 측벽부 균열(cw=0.3mm이상) |
| 원 인 | 건조수축, 온도변화 | 원 인 | 건조수축, 온도변화 |

- 측벽부에 발생한 균열 및 망상균열 손상은 시공초기 건조수축 및 표면 양생미흡 등에 의해 발생한 것으로 판단되며, 구조물의 안전성에는 영향이 없으나 내구성 저하 방지를 위한 보수를 실시하는 것이 바람직하다.
- 측벽부 발생한 균열부 백태는 라이닝에 발생한 균열부에 우수유입으로 인해 발생한 손상으로 구조물의 안전성에 미치는 영향은 적으나, 내구성 확보차원의 보수를 실시하는 것이 바람직하다.
- 측벽부 하단에 발생한 누수손상은 스며있는 상태이며, 내부 방수시트의 접합부의 수밀성 부족, 방수시트의 국부적인 손상이 원인인 것으로 판단된다. 현재는 경미한 상태이며, 시급한 보수보다는 지속적으로 주의관찰을 실시하는 것이 바람직하다.

| 대 책 | 표면처리 | 대 책 | 주입보수 |

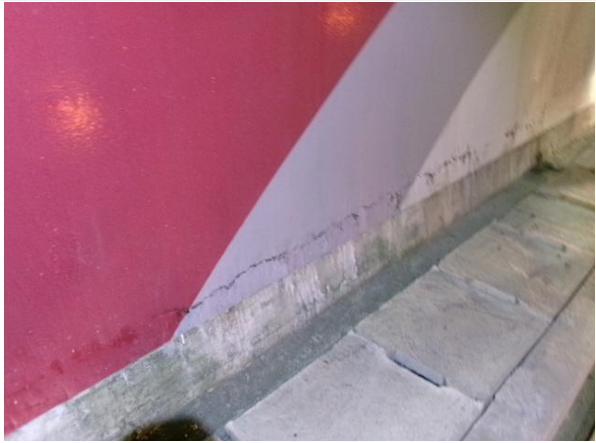
| 현 황 | S28 측벽부 균열(cw=0.3mm미만) | 현 황 | S27 측벽부 균열부 백태 |
| 원 인 | 건조수축, 온도변화 | 원 인 | 균열부 우수유입 |

| 대 책 | 표면처리 | 대 책 | 표면처리 |

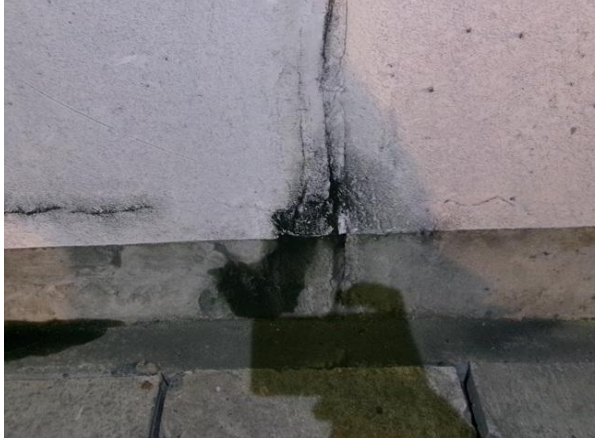
| 현 황 | S27 측벽부 조인트부 누수 | 현 황 | S28 측벽부 조인트부 누수 |
| 원 인 | 라이닝 내부 방수시트 국부손상 | 원 인 | 라이닝 내부 방수시트 국부손상 |
