## 견달산터널(서울,문산)

### 3. 견달산터널(서울,문산)

#### 3.1 시설물의 개요

본 시설물은 경기도 고양시 일산동구 문봉동에 위치한 1종 터널시설물로서, 총 연장 308.0m(서울), 303.0m(문산), 폭 13.0m, 높이 7.4m로 시공되어 있다.

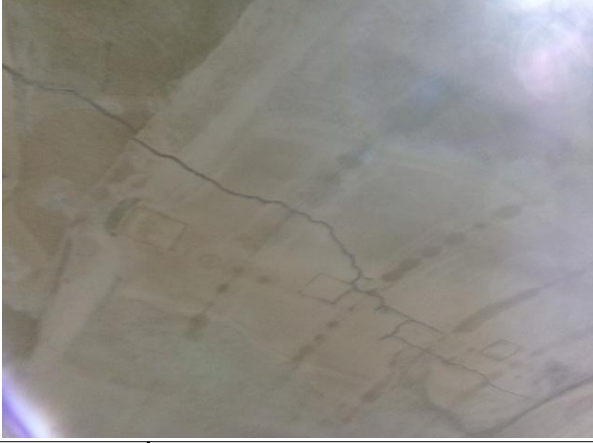
| 현 황 | S28 천단부 재균열(cw=0.3mm이상) | 현 황 | S28 천단부 망상균열 |
| 원 인 | 건조수축, 보수재 열화 | 원 인 | 건조수축, 온도변화 |

| 대 책 | 주입보수 | 대 책 | 표면보수 |

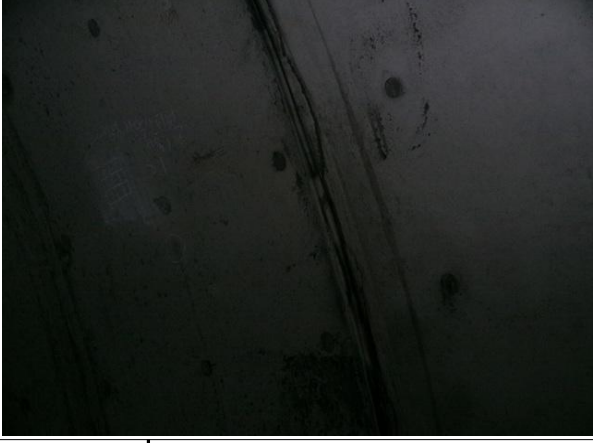
| 현 황 | S02 천단부 조인트부 들뜸 | 현 황 | S01 천단부 균열부 백태 |
| 원 인 | 거푸집 조기탈형, 다짐불량 | 원 인 | 균열부 우수유입 |

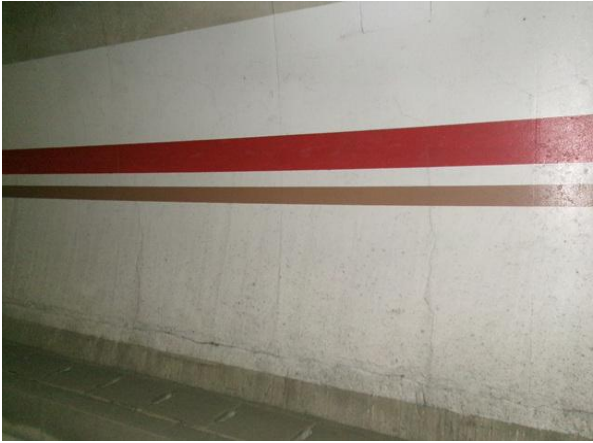
| 현 황 | S27 측벽부 균열(cw=0.3mm미만) | 현 황 | S29 측벽부 균열(cw=0.3mm이상) |
| 원 인 | 건조수축, 온도변화 | 원 인 | 건조수축, 온도변화 |

| 대 책 | 표면처리 | 대 책 | 주입보수 |

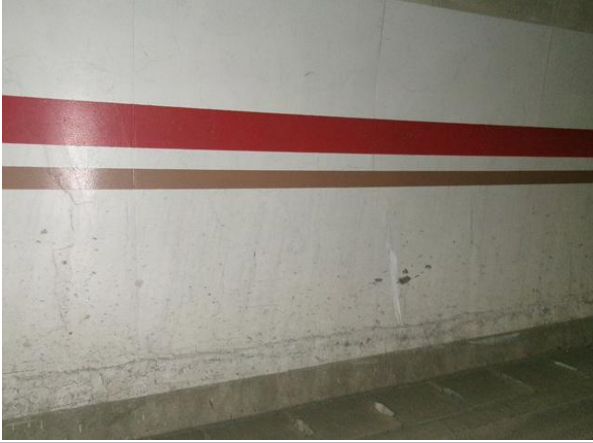
| 현 황 | S32 측벽부 망상균열 | 현 황 | S01 측벽부 균열부 누수 |
| 원 인 | 건조수축, 온도변화 | 원 인 | 라이닝 내부 방수시트 국부손상 |

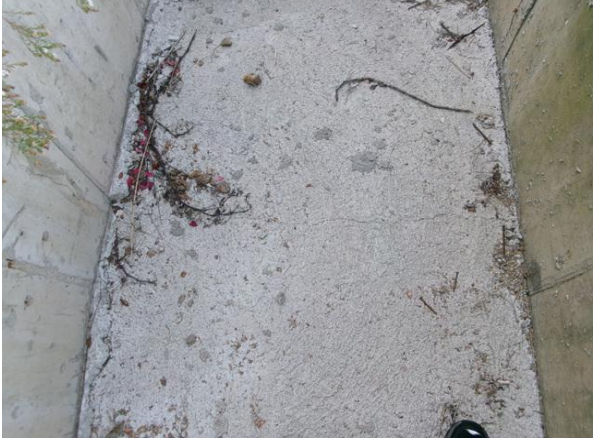
| 현 황 | 중점측 갯문 균열(cw=0.3mm미만) | 현 황 | 시점측 갯문 상태양호 |
| 원 인 | 건조수축, 온도변화 | 원 인 | - |

갯문의 경우 중점측 일부 구간에서 균열 손상이 조사되었으며, 그 외는 전반적으로 양호한 것으로 확인되었다. 기 조사된 손상에 대해서는 내구성 확보를 위한 보수가 필요하다.

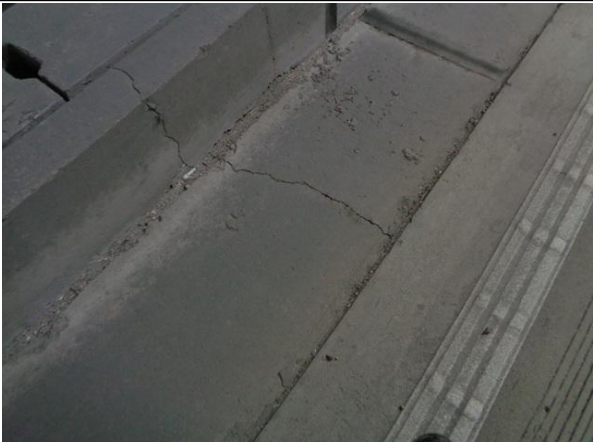
| 현 황 | S01 포장부 균열 | 현 황 | S35 포장부 갓길측 파손 |
| 원 인 | 건조수축, 온도변화 | 원 인 | 중차량 반복통행, 공용기간 증가 |

콘크리트 포장에 발생한 균열 및 파손 손상은 시공초기 건조수축 및 공용년수 증가로 인한 재료열화에 의해 발생한 것으로 판단되며, 내구성 저하방지를 위한 보수를 실시하는 것이 바람직하다.

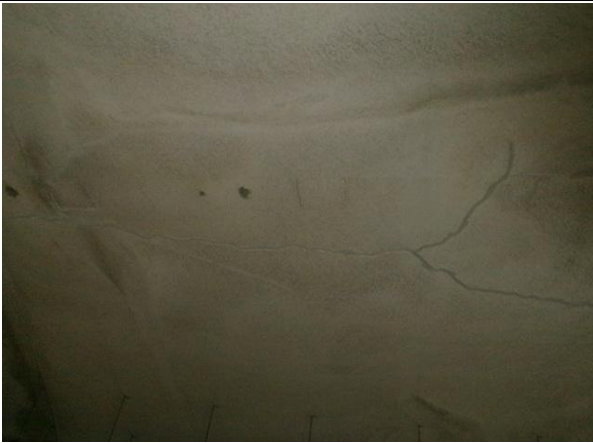
| 현 황 | S25 천단부 재균열(cw=0.3mm이상) | 현 황 | S01 천단부 백태 |
| 원 인 | 보수재료 열화 | 원 인 | 손상부 외기유입 |

| 대 책 | 표면처리 | 대 책 | 표면보수 |

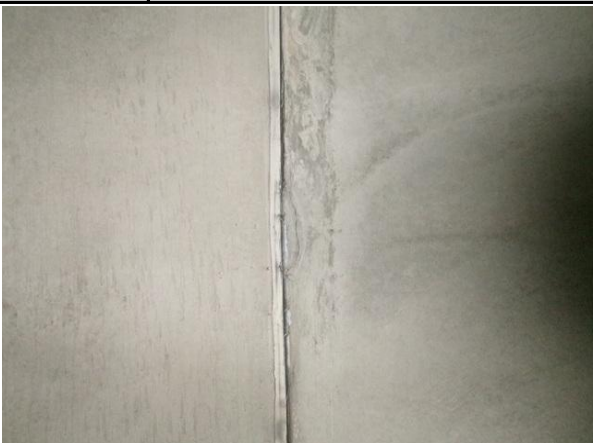
| 현 황 | S04 천단부 조인트부 들뜸 | 현 황 | S10 천단부 조인트부 재들뜸 |
| 원 인 | 거푸집 조기탈락, 재료열화 | 원 인 | 보수미흡, 재료열화 |

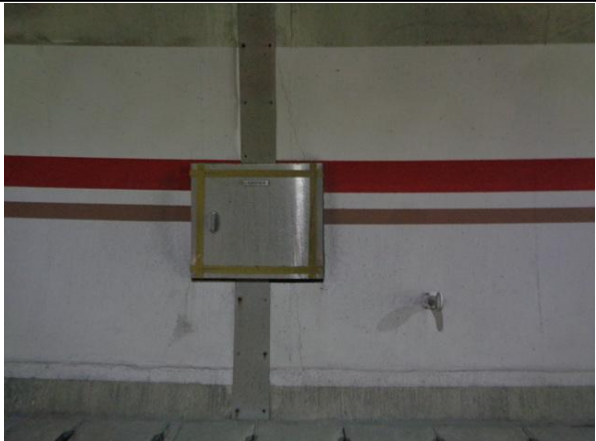
| 현 황 | S19 측벽부 균열(cw=0.3mm미만) | 현 황 | S22 측벽부 균열(cw=0.3mm미만) |
| 원 인 | 건조수축, 온도변화 | 원 인 | 건조수축, 온도변화 |

| 대 책 | 표면처리 | 대 책 | 표면처리 |

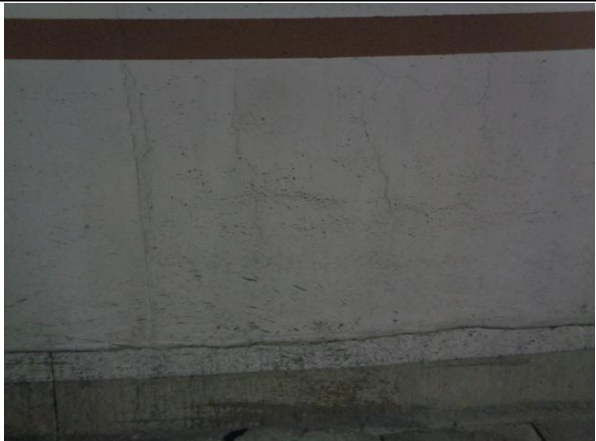
| 현 황 | S28 측벽부 망상균열 | 현 황 | S36 측벽부 하단 누수흔적 |
| 원 인 | 건조수축, 온도변화 | 원 인 | 우수유입 |

- 측벽부에 발생한 균열 및 망상균열 손상은 시공초기 건조수축 및 표면 양생미흡 등에 의해 발생한 것으로 판단되며, 구조물의 안전성에는 영향이 없으나 내구성 저하 방지를 위한 표면 보수 등의 조치가 필요하다.
- 측벽부 하단에 발생한 백태는 라이닝 일부 구간에 우수유입으로 인해 발생한 손상으로 구조물의 안전성에 미치는 영향은 적으나, 내구성 확보차원의 보수를 실시하는 것이 바람직하다.

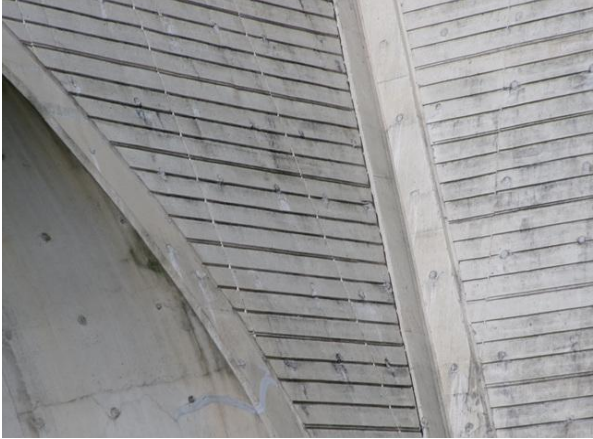
| 현 황 | 시점측 갭문 망상균열 | 현 황 | 종점측 갭문 균열(cw=0.3mm미만) |
| 원 인 | 건조수축, 온도변화 | 원 인 | 건조수축, 온도변화 |

갭문의 경우 일부 구간에서 조사된 균열, 망상균열은 시설물의 안전성에 미치는 영향은 없으나, 내구성 저하방지를 위한 조치가 필요한 것으로 판단된다.
