# 금촌터널(서울,문산)

## 4. 금촌터널(서울,문산)

### 4.1 시설물의 개요

본 시설물은 경기도 파주시 금릉동에 위치한 2중 터널시설물로서, 총 연장 364.0m(서울), 354.0m(문산), 폭 10.7m, 높이 6.50m로 시공되어 있다.

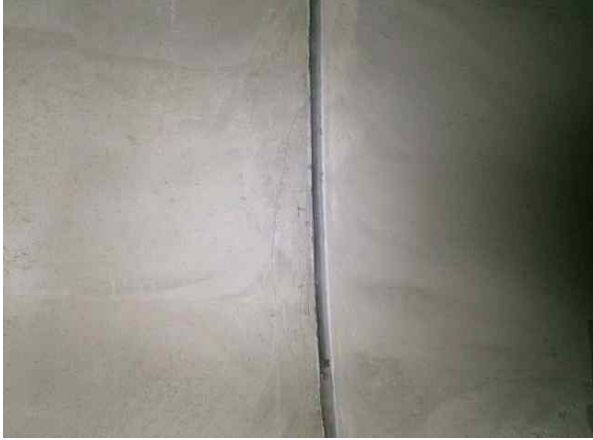
| 현 황 | S14 천단부 균열(cw=0.3mm미만) | 현 황 | S24 천단부 균열(cw=0.3mm이상) |
| 원 인 | 건조수축, 온도변화 | 원 인 | 건조수축, 온도변화 |

| 대 책 | 표면처리 | 대 책 | 주입보수 |

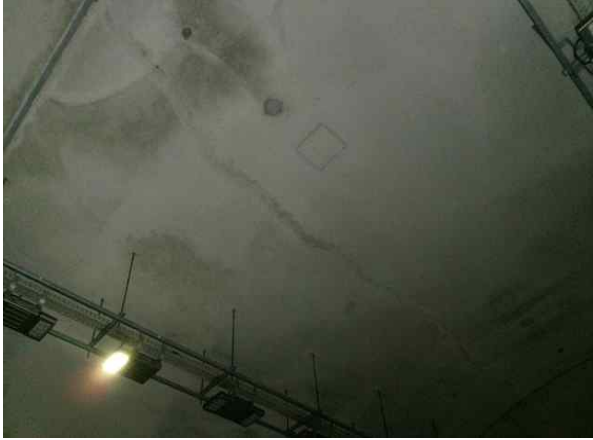
| 현 황 | S36 천단부 재균열(cw=0.3mm미만) | 현 황 | S40 천단부 재균열(cw=0.3mm이상) |
| 원 인 | 건조수축, 보수재 열화 | 원 인 | 건조수축, 보수재 열화 |

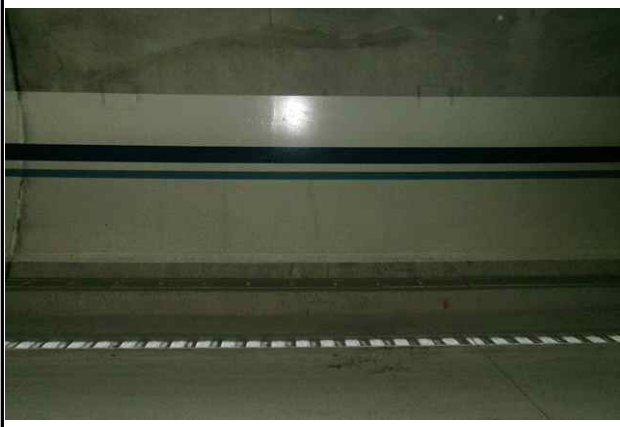
| 현 황 | S24 측벽부 균열(cw=0.3mm미만) | 현 황 | S40 측벽부 균열(cw=0.3mm미만) |
| 원 인 | 건조수축, 온도변화 | 원 인 | 건조수축, 온도변화 |

| 대 책 | 표면처리 | 대 책 | 표면처리 |

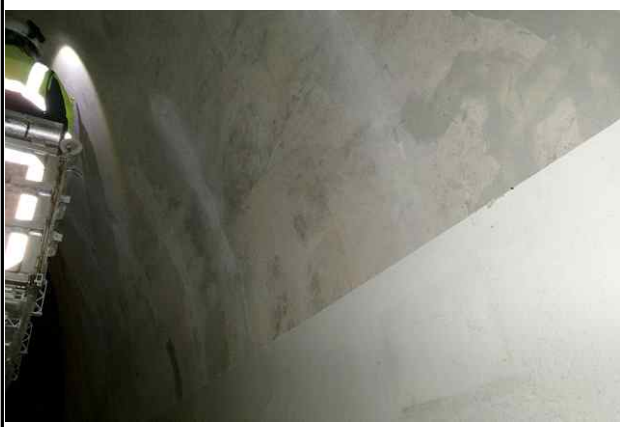
| 현 황 | S01 측벽부 백태 | 현 황 | S24 측벽부 박리 |
| 원 인 | 라이닝 표면 외기침투 | 원 인 | 조인트부 시공미흡 |

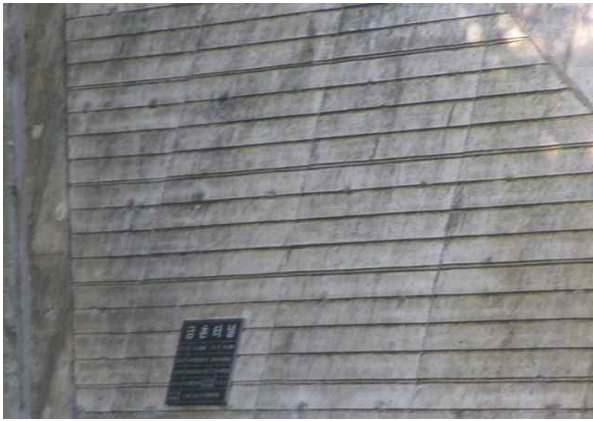
| 현 황 | 중점측 갯문 균열(cw=0.3mm이상) | 현 황 | 시점측 갯문 망상균열 |
| 원 인 | 건조수축, 온도변화 | 원 인 | 건조수축 및 온도변화 |

| 대 책 | 주입보수 | 대 책 | 표면보수 |

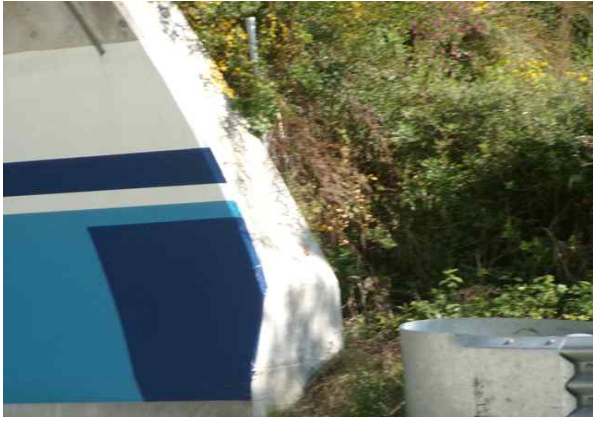
| 현 황 | 시점측 갯문 망상균열 | 현 황 | 중점측 갯문 재료분리 |
| 원 인 | 건조수축 및 온도변화 | 원 인 | 시공미흡 |

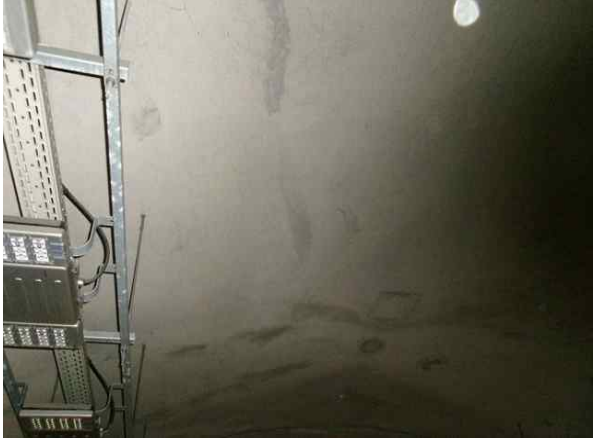
| 현 황 | S07 천단부 균열(cw=0.3mm이상) | 현 황 | S21 천단부 균열(cw=0.3mm미만) |
| 원 인 | 건조수축, 온도변화 | 원 인 | 건조수축, 온도변화 |

| 대 책 | 주입보수 | 대 책 | 표면보수 |

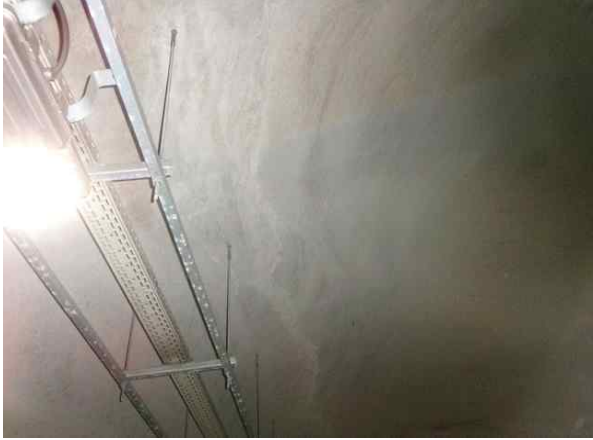
| 현 황 | S27 천단부 재균열(cw=0.3mm이상) | 현 황 | S15 천단부 백태 |
| 원 인 | 보수재료 열화 | 원 인 | 손상부 외기침투 |

| 대 책 | 주입보수 | 대 책 | 표면보수 |

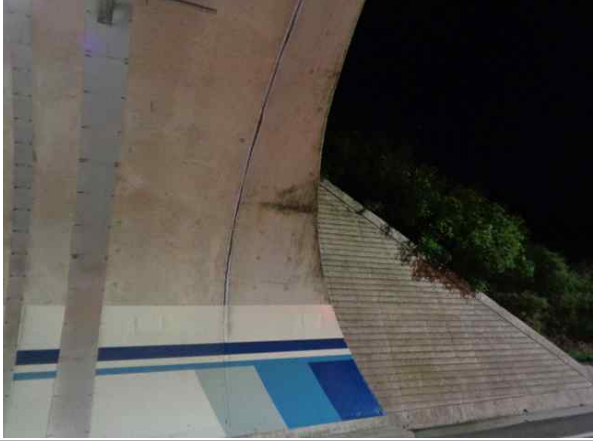
| 현 황 | S18 천단부 박리 | 현 황 | S20 천단부 조인트부 들뜸 |
| 원 인 | 라이닝 표면열화 | 원 인 | 거푸집 조기탈형, 다짐불량 |

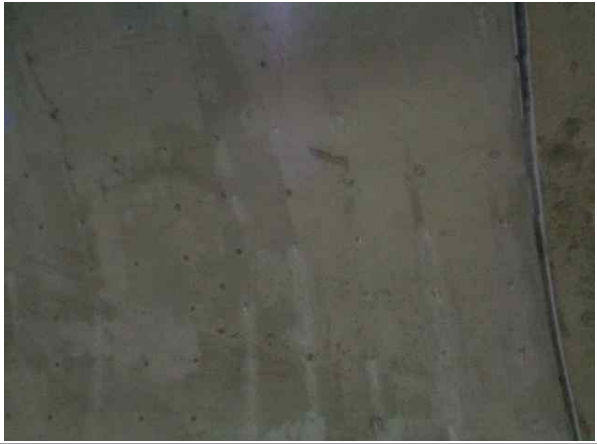
| 현 황 | S02 측벽부 백태 | 현 황 | 우측벽 상태양호 |
| 원 인 | 라이닝 표면 외기침투 | 원 인 | — |

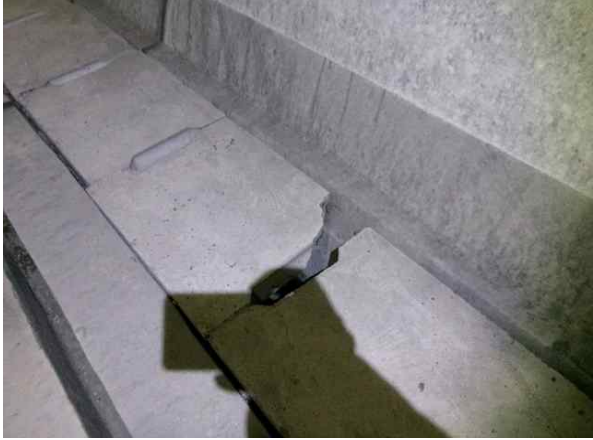
| 현 황 | S40 공동구 덮개 파손 | 현 황 | S08 공동구 균열(cw=0.3mm미만) |
| 원 인 | 공용중 외부충격 | 원 인 | 건조수축, 온도변화 |

공동구는 균열이 일부 확인되었으며, 공용중 외부 충격 등에 의해 파손, 덮개 파손 등이 조사되었다. 기 발생한 손상은 점검자의 안전사고 예방차원에서 파손된 덮개에 대해서는 교체가 바람직 할 것으로 판단되며, 그 외 손상에 대해서도 보수를 실시하는 것이 바람직하다.

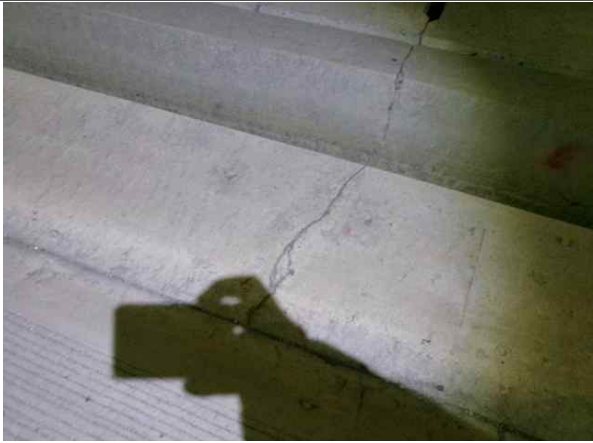
| 현 황 | S41 포장부 갓길측 균열 | 현 황 | S04 포장부 파손 |
| 원 인 | 건조수축, 온도변화 | 원 인 | 중차량 반복통행, 공용기간 증가 |

콘크리트 포장에 발생한 균열, 파손 등은 건조수축 및 온도변화, 중차량의 반복통행에 의해 발생된 것으로 판단되며, 일부 보수가 실시된 것으로 조사되었다. 기 발생한 손상은 통과차량의 주행성 확보를 위해 보수가 필요하다.
