# 부 록

01. 과업지시서
02. 외관조사망도
03. 측정, 시험 성과표
04. 상태평가 결과자료
05. 시설물관리대장
06. 현황조사 사진첩
07. 사용장비 및 기기의 사진
08. 사전검토보고서, 과업수행계획서

# 서울문산 고속도로 시설물 안전점검 용역

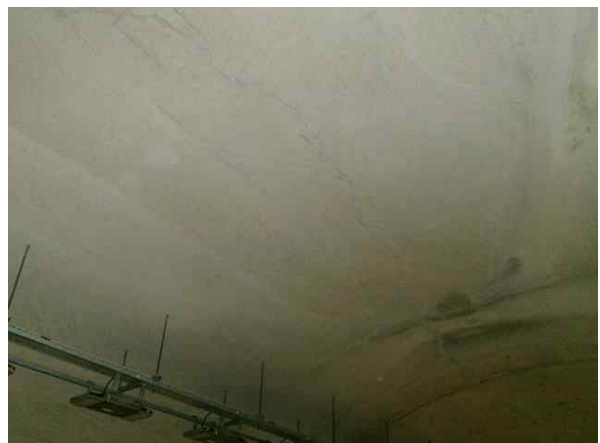
라이닝 S26 천단부 재균열(Cw=0.3mm이상)-서울방향

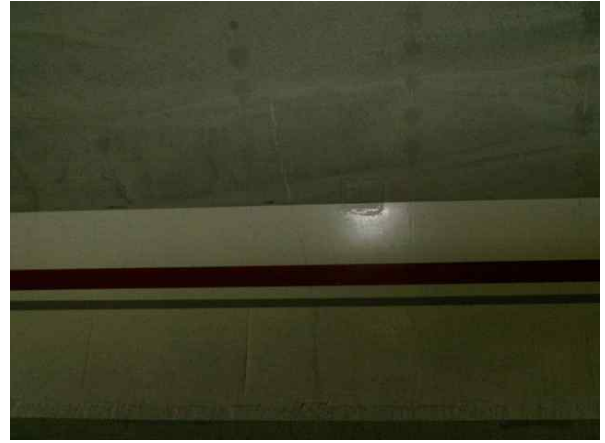
라이닝 S29 측벽부 균열( $C_w=0.3\text{mm}$ 이상)-서울방향

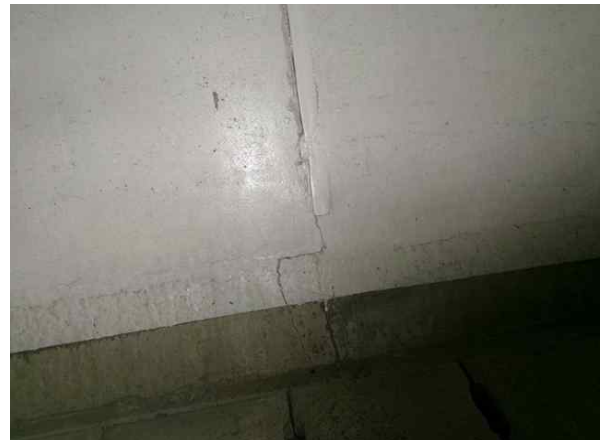
라이닝 S38 측벽부 박락-서울방향

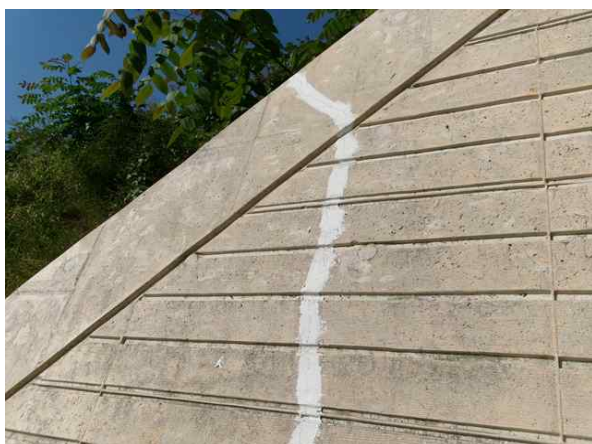
시점측 갭문 균열보수-서울방향

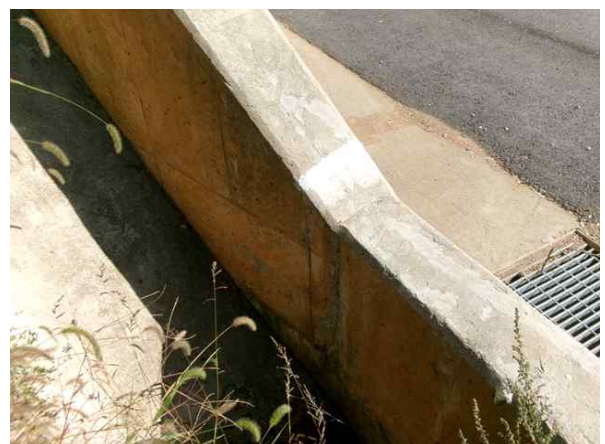
시점측 갭문 균열보수-서울방향

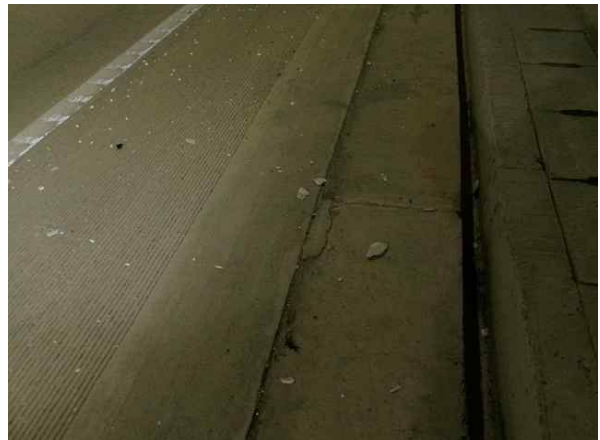
포장부 S36 갓길측 박리-서울방향

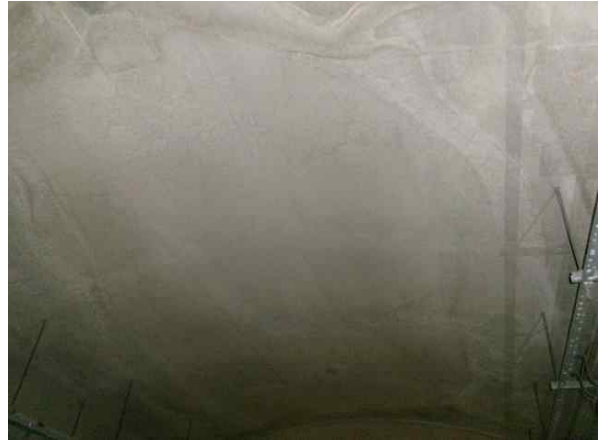
라이닝 S21 천단부 균열 ( $C_w=0.3\text{mm}$ 미만)-문산방향

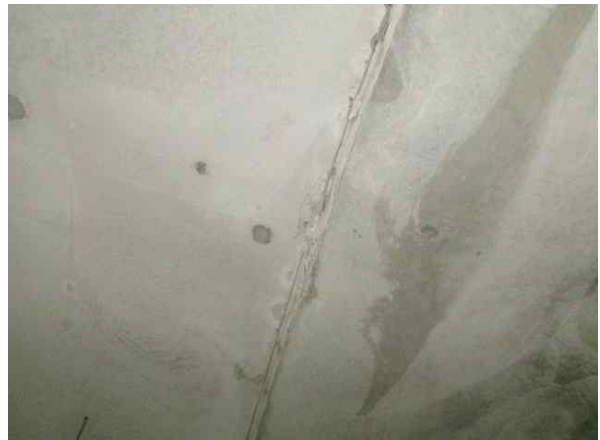
라이닝 S15 천단부 조인트부 들뜸-문산방향

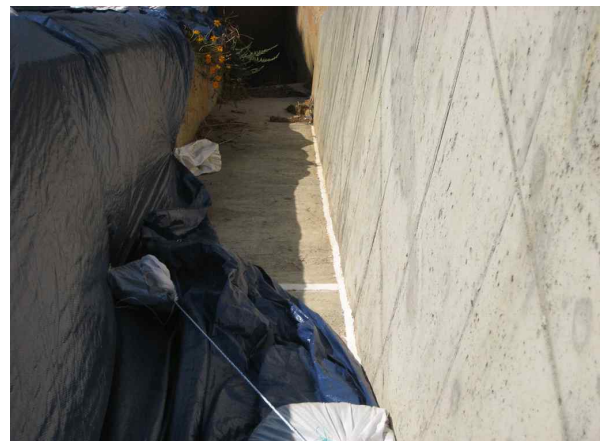
시점측 갭문 배수로 이격 보수완료-문산방향

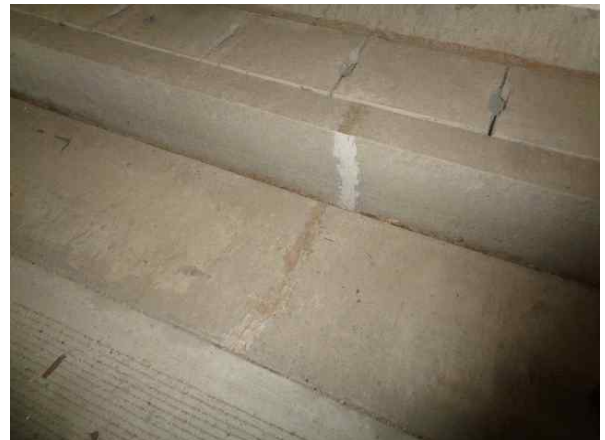
공동구 S08 균열 보수완료-문산방향

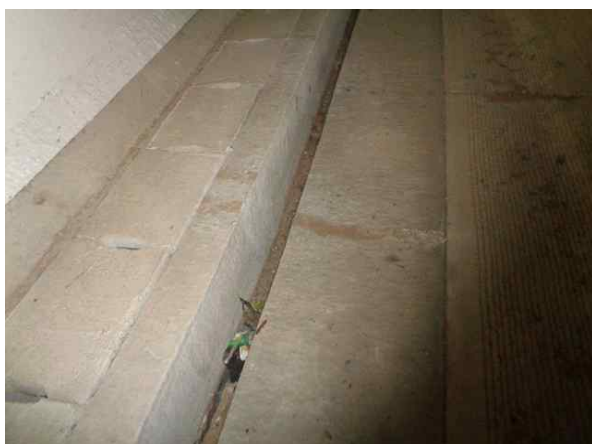
포장부 S10 갓길측 균열 보수완료-문산방향

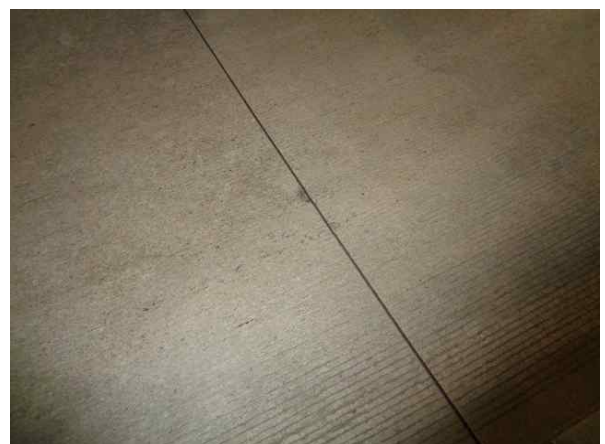
포장부 S39 포장부 파손-문산방향

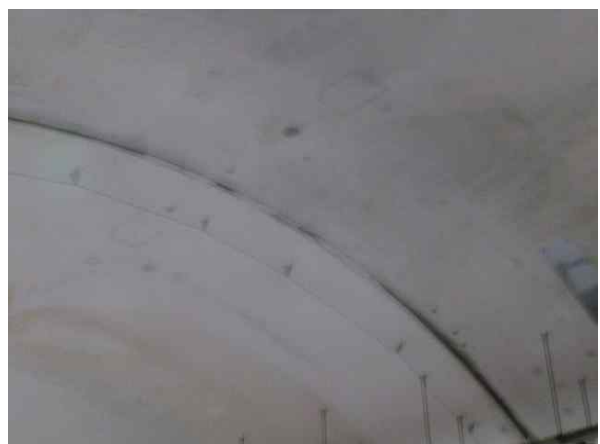
라이닝 S02 천단부 폐콘크리트 미제거-서울방향

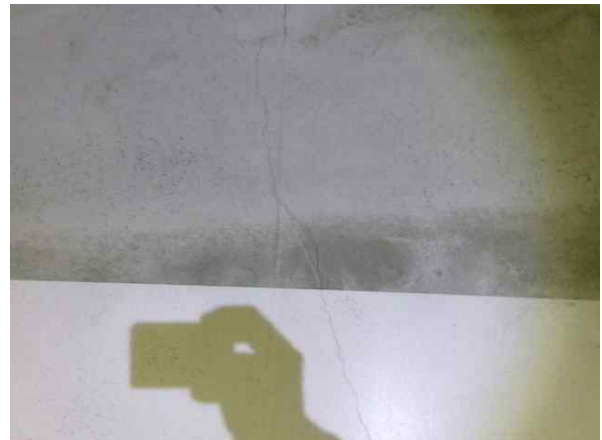
라이닝 S16 측벽부 균열( $Cw=0.3mm$ 이상)-문산방향

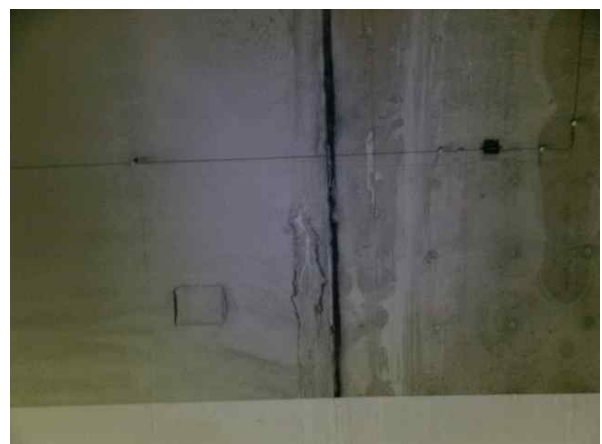
라이닝 S46 측벽부 균열부 백태-문산방향

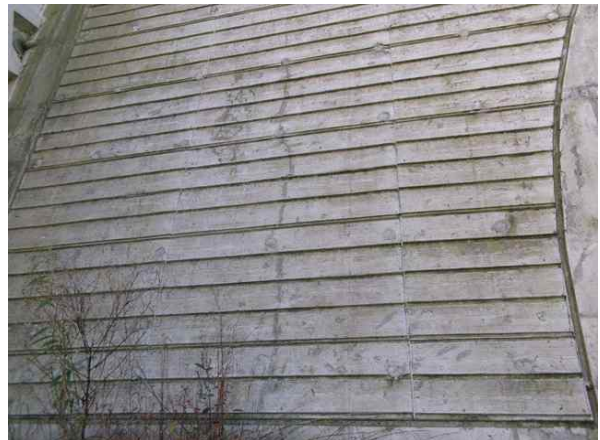
종점측 갭문 균열(Cw=0.3mm미만)-문산방향

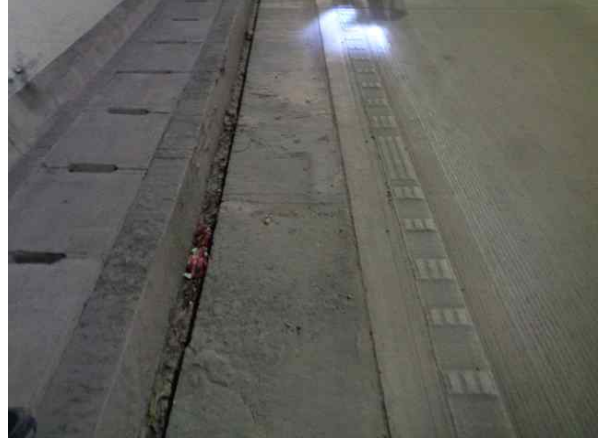
포장부 S39 갓길측 파손-문산방향

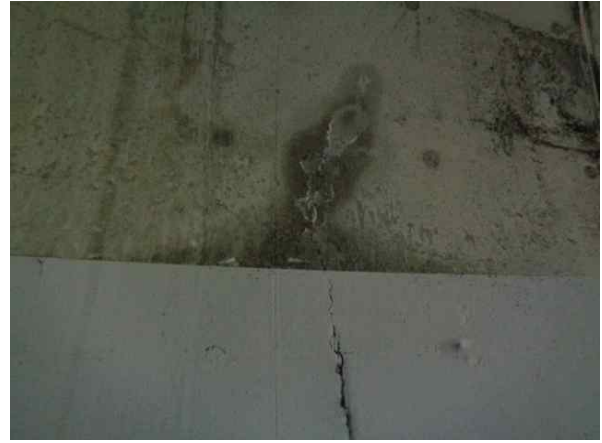
라이닝 S29 측벽부 균열( $Cw=0.3\text{mm}$ 이상)-서울방향

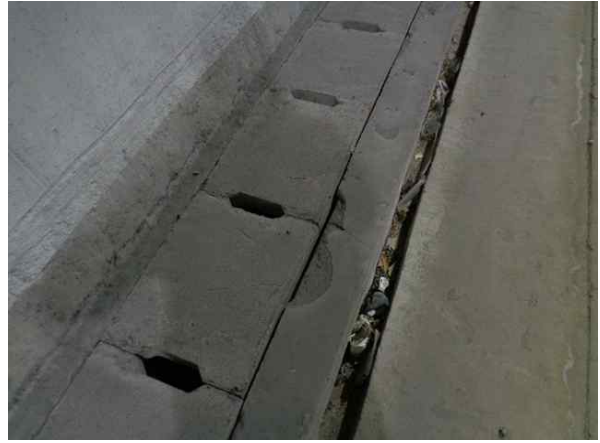
공동구 S21 파손-서울방향

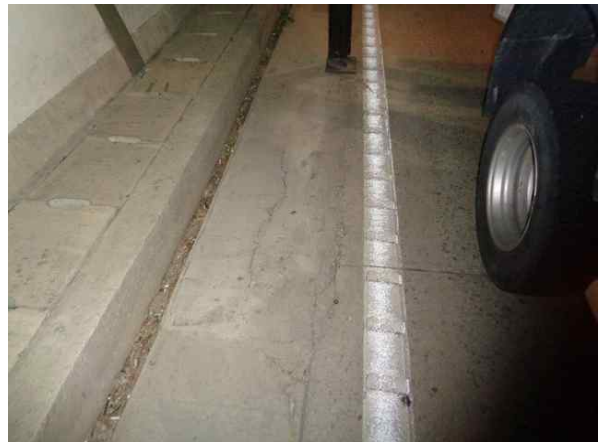
포장부 S35 갓길측 파손-서울방향

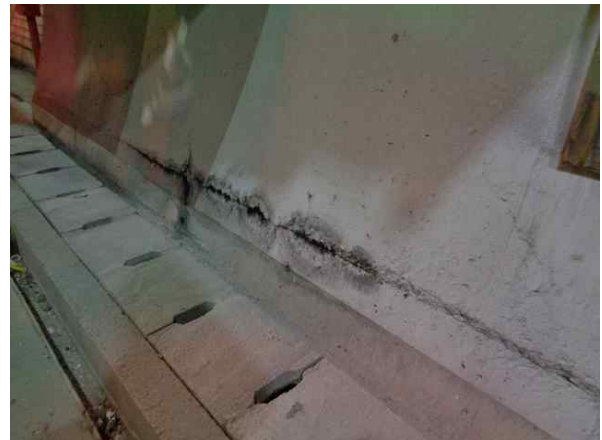
라이닝 S36 측벽부 하단 누수흔적-문산방향

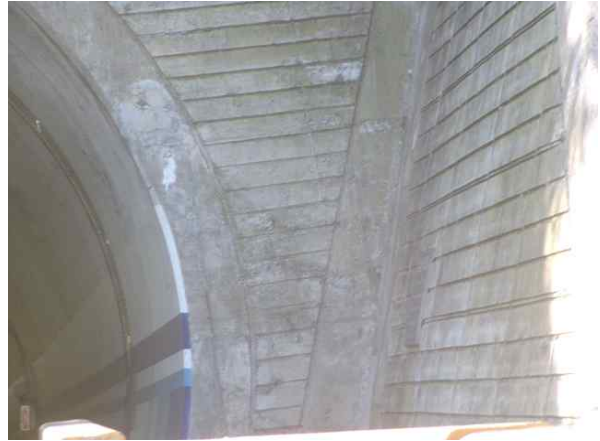
중점측 갯문 재료분리-서울방향

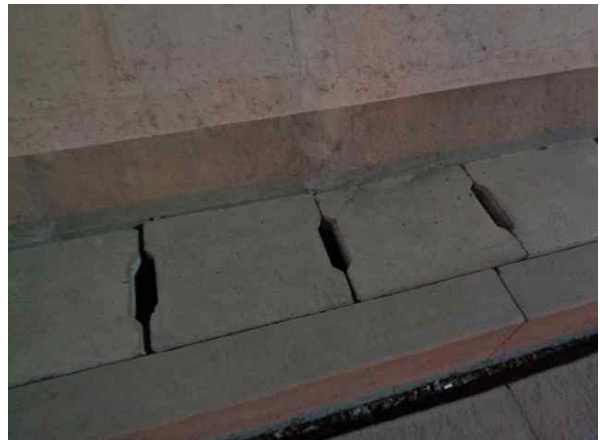
공동구 S39 뒹개 파손-서울방향
