## 1. 봉대산터널(서울,문산)

## 손상현황 사진

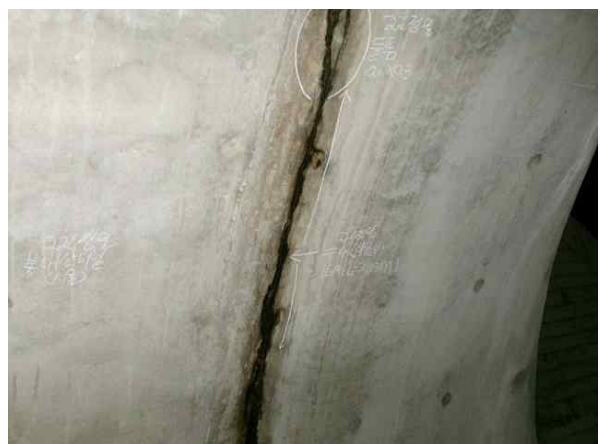
라이닝 S45 천단부 조인트부 누수-서울방향

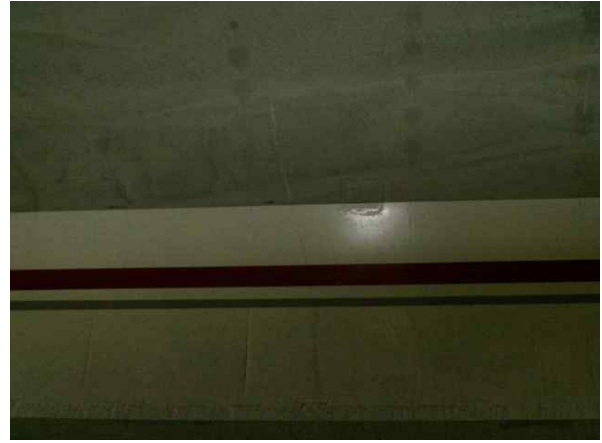
라이닝 S29 측벽부 균열( $C_w=0.3\text{mm}$ 이상)-서울방향

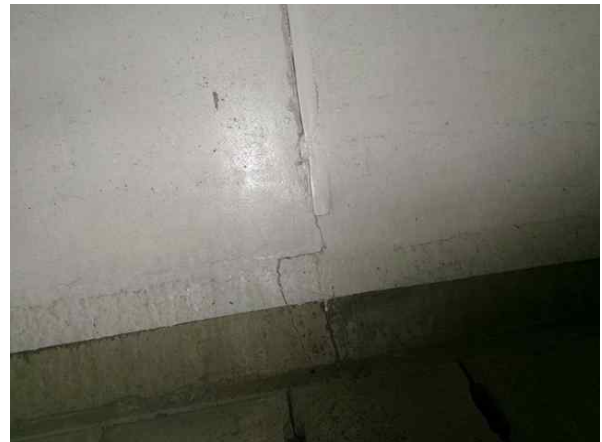
라이닝 S38 측벽부 박락-서울방향

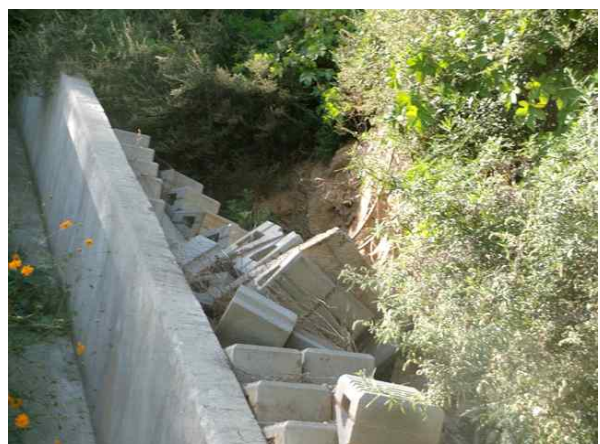
중점측 갭문 점검계단 유실-서울방향

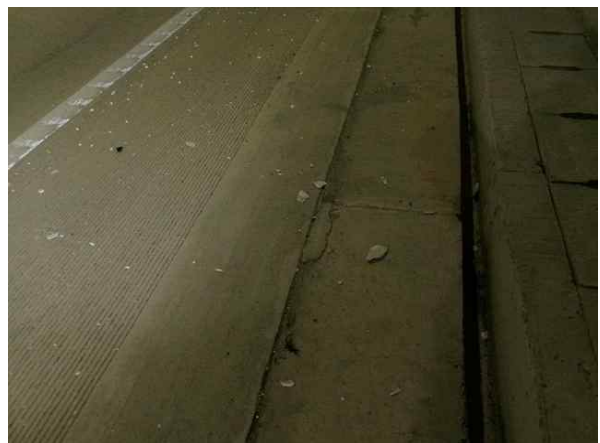
포장부 S36 갓길측 박리-서울방향

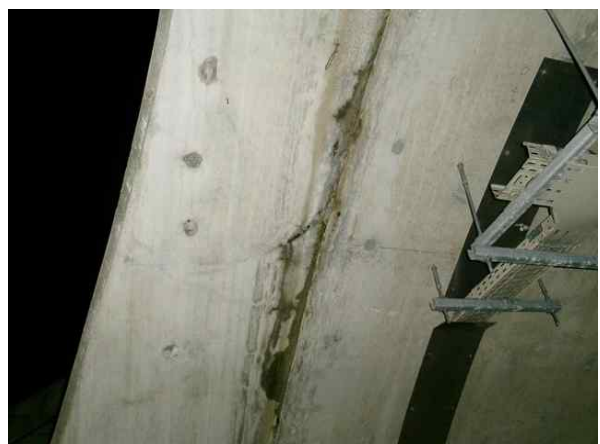
라이닝 S46 천단부 누수-문산방향

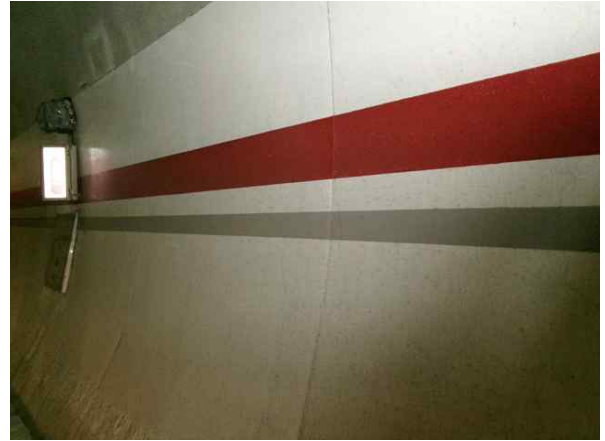
라이닝 S32 측벽부 망상균열-문산방향

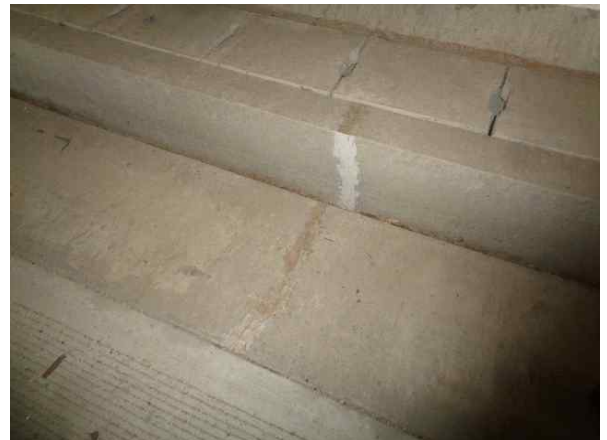
공동구 S08 균열 보수완료-문산방향

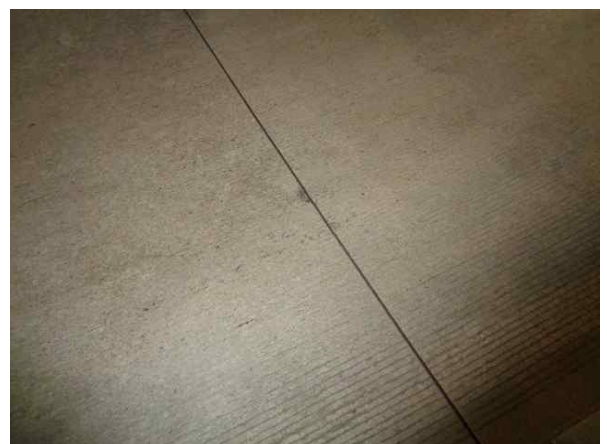
포장부 S39 포장부 파손-문산방향

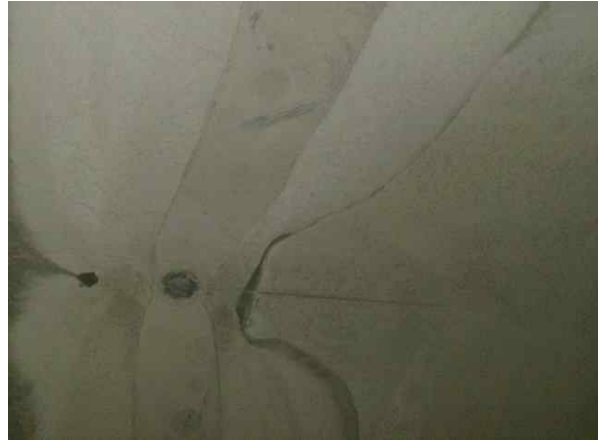
라이닝 S05 천단부 균열( $Cw=0.3\text{mm}$ 이상)-서울방향

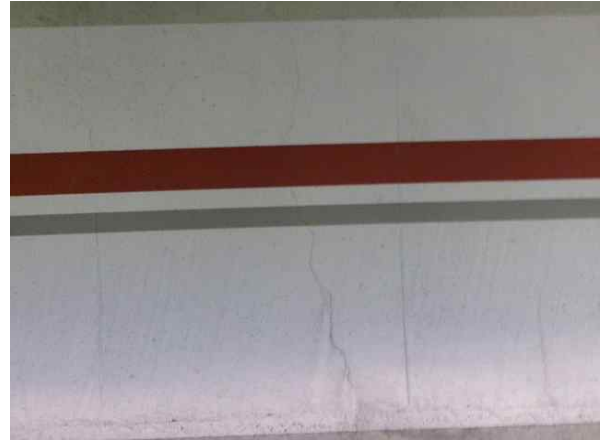
라이닝 S09 측벽부 균열( $C_w=0.3\text{mm}$ 이상)-서울방향

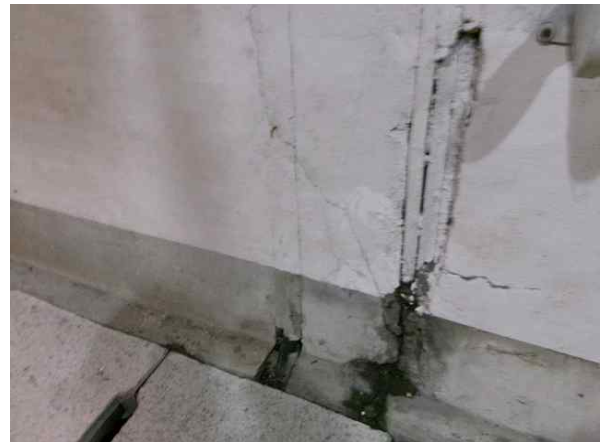
라이닝 S31 측벽부 들뜸-서울방향

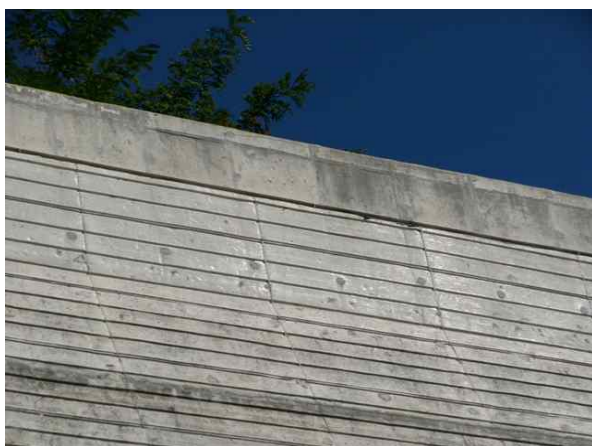
시점측 갭문 균열( $C_w=0.3\text{mm}$ 미만)-서울방향

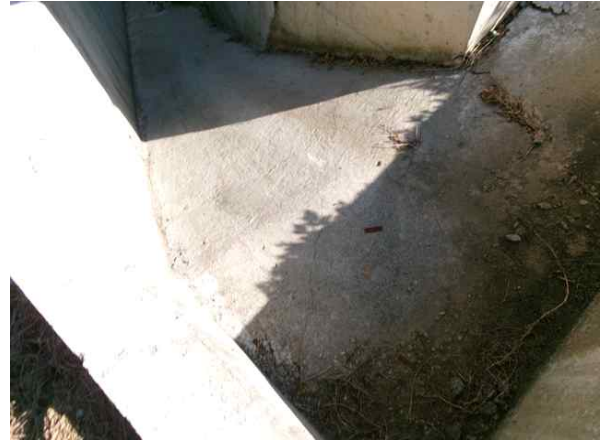
중점측 갭문 배수로 균열(Cw=0.3mm이상)-서울방향

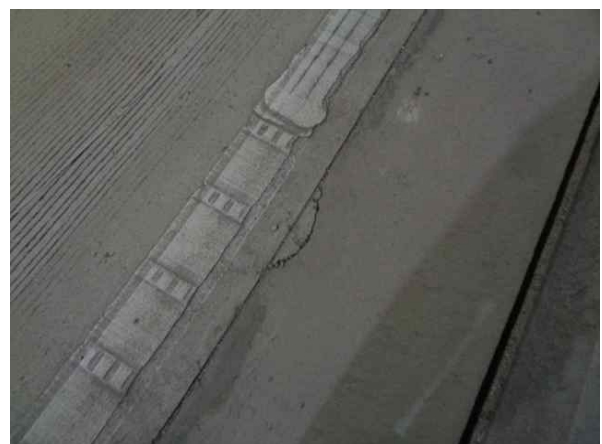
포장부 S36 갯길측 들뜸-서울방향

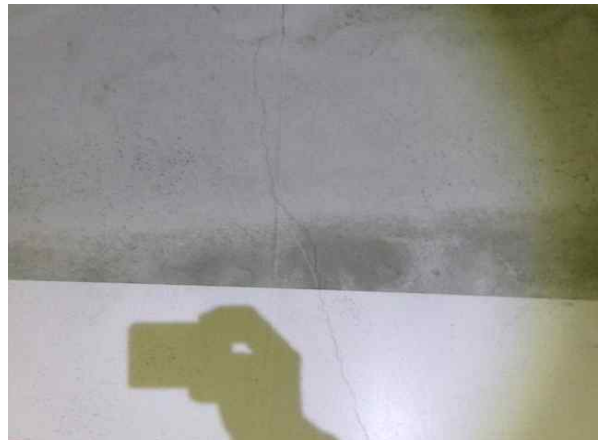
라이닝 S16 측벽부 균열( $Cw=0.3mm$ 이상)-문산방향

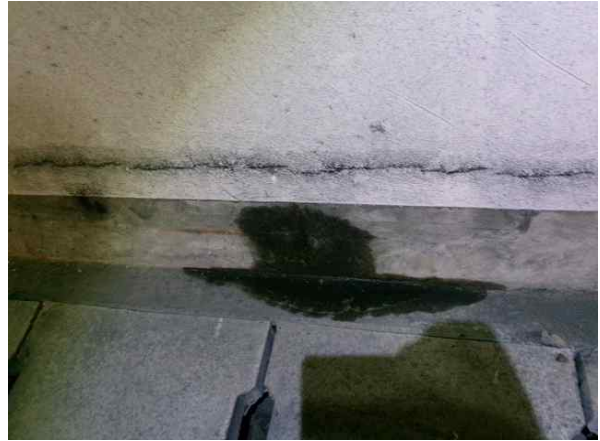
라이닝 S28 측벽부 조인트부 누수-문산방향

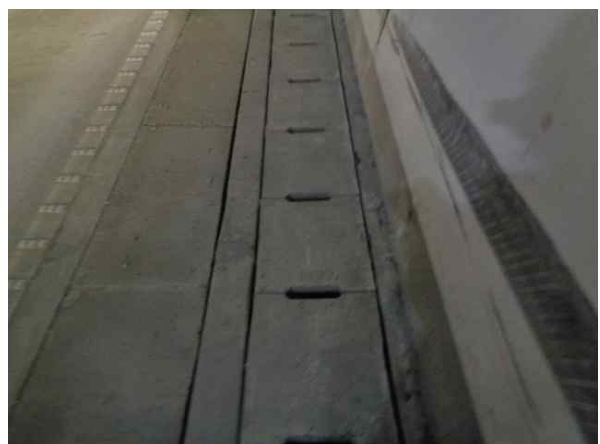
공동구 S08 상태양호-문산방향

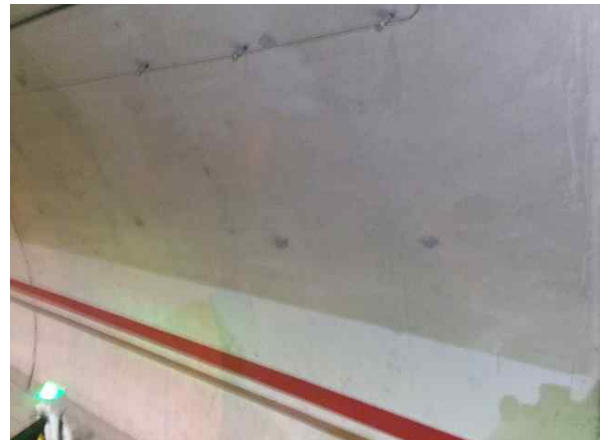
라이닝 S28 천단부 망상균열-서울방향

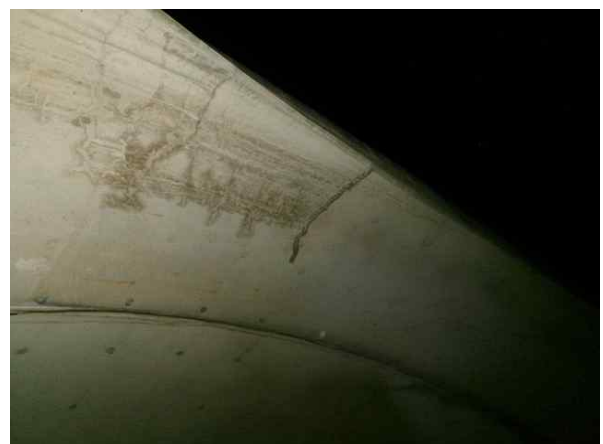
라이닝 S01 천단부 균열부백태-서울방향

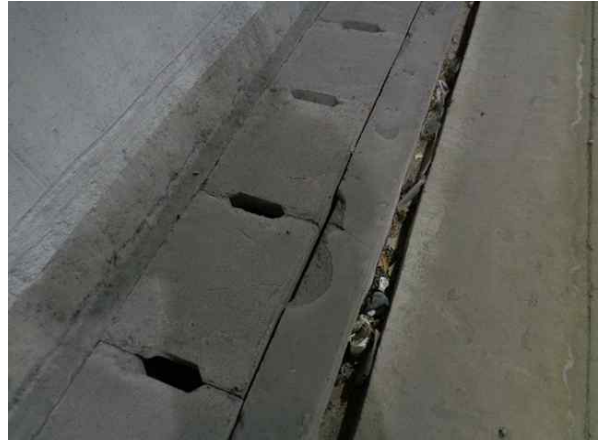
공동구 S21 파손-서울방향

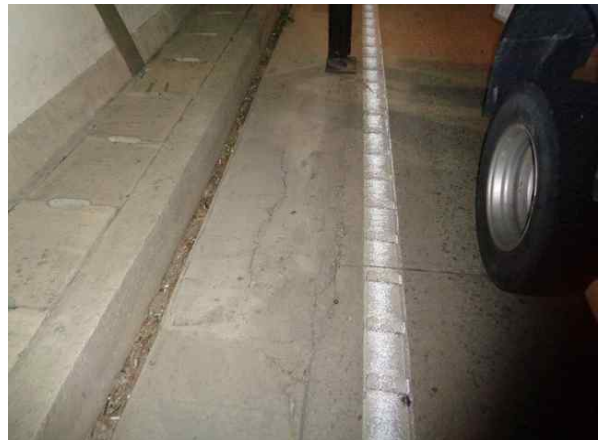
포장부 S35 갓길측 파손-서울방향

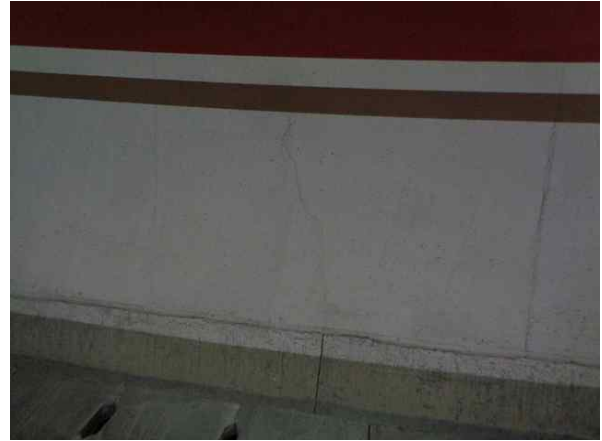
라이닝 S22 측벽부 균열( $C_w=0.3\text{mm}$ 미만)-문산방향

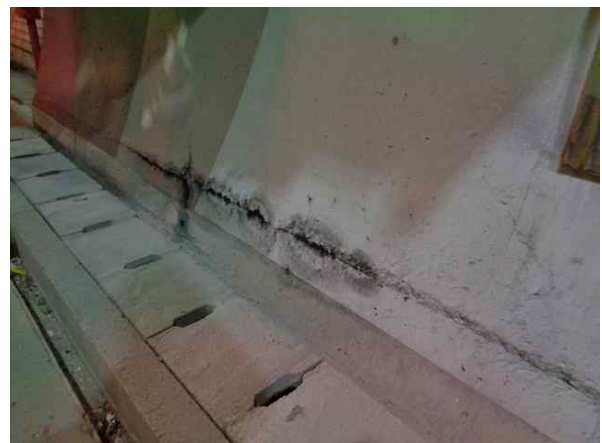
라이닝 S36 측벽부 하단 누수흔적-문산방향

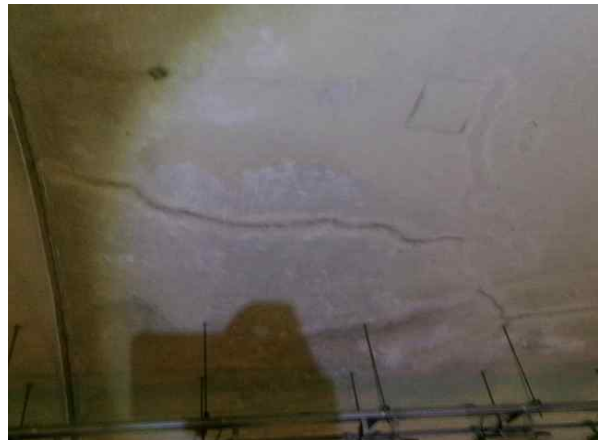
라이닝 S40 천단부 재균열( $C_w=0.3\text{mm}$ 이상)-서울방향

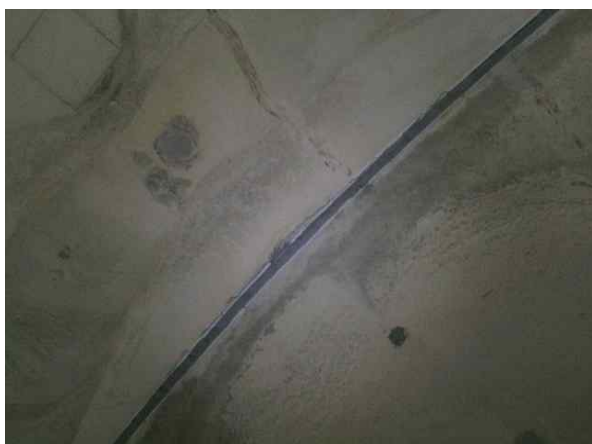
라이닝 S30 천단부 조인트부 들뜸-서울방향

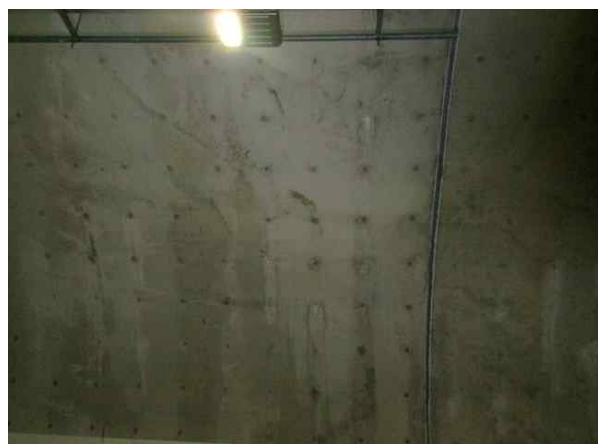
라이닝 S02 천단부 백태-서울방향

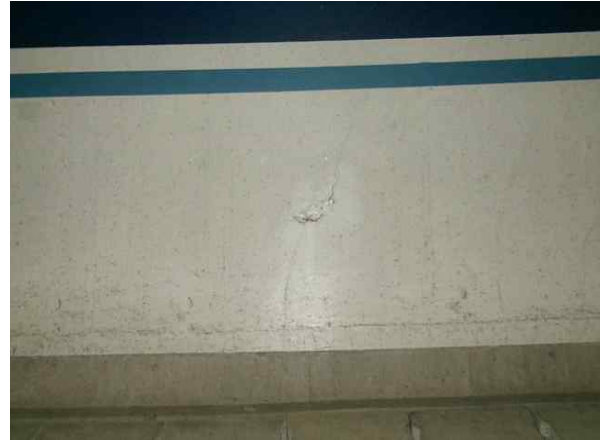
라이닝 S40 측벽부 균열( $C_w=0.3\text{mm}$ 미만)-서울방향

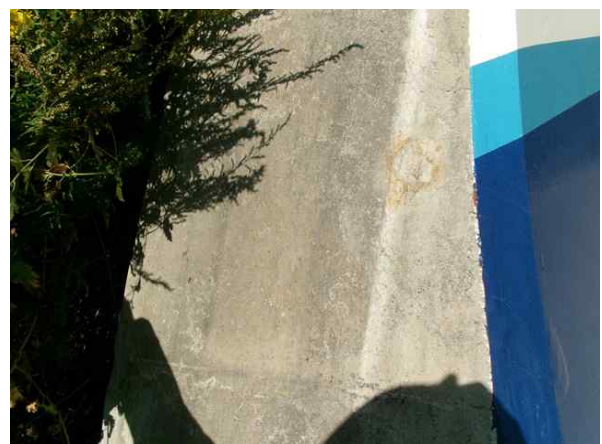
시점측 갭문 망상균열-서울방향

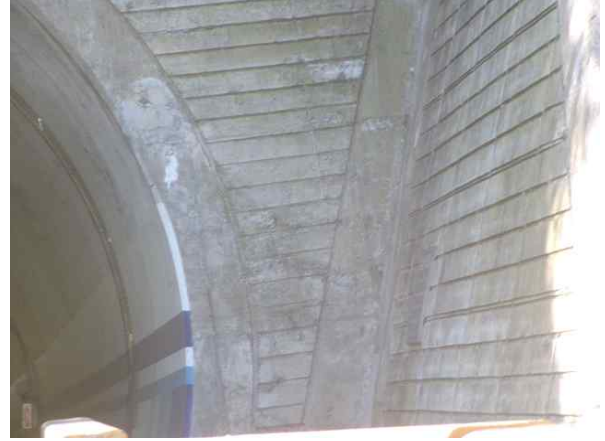
중점측 갯문 재료분리-서울방향

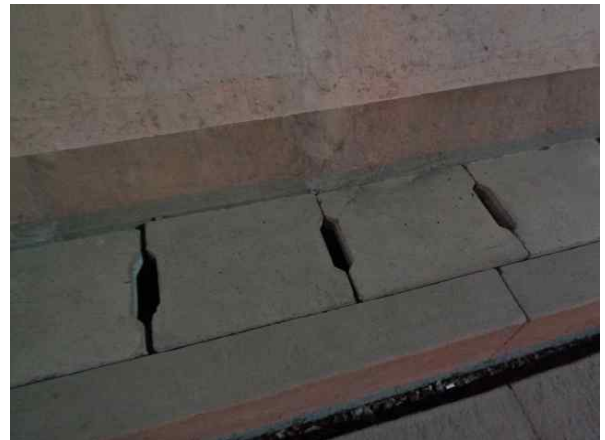
공동구 S39 뒹개 파손-서울방향

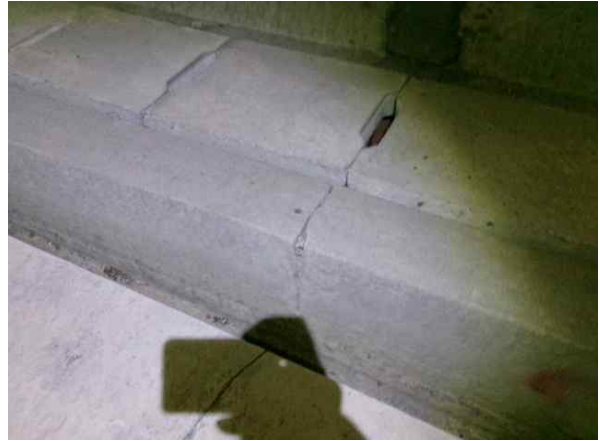
공동구 S08 균열(Cw=0.3mm미만)-문산방향

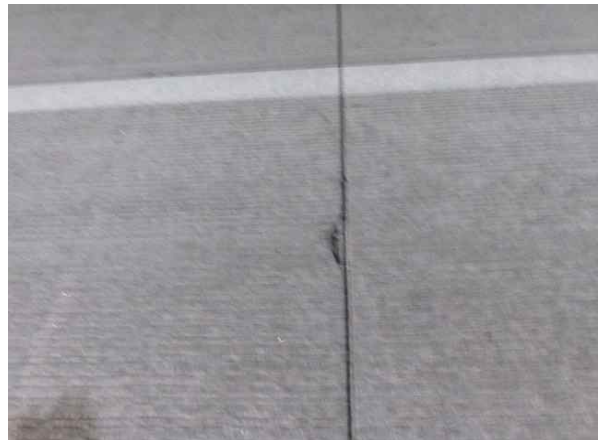
포장부 S04 파손-문산방향
