## 1. 봉대산터널(서울,문산)

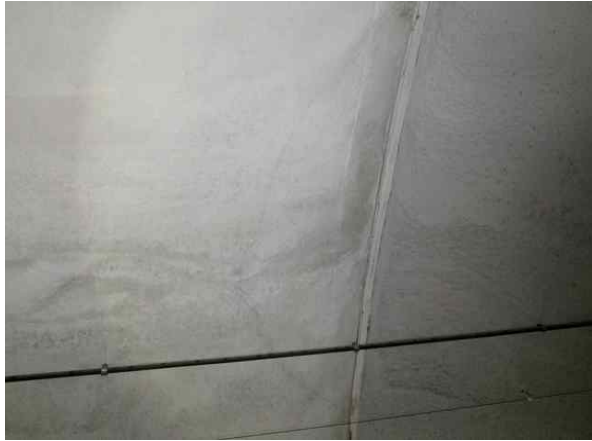
라이닝 S23 천단부 균열(Cw=0.3mm미만)-서울방향

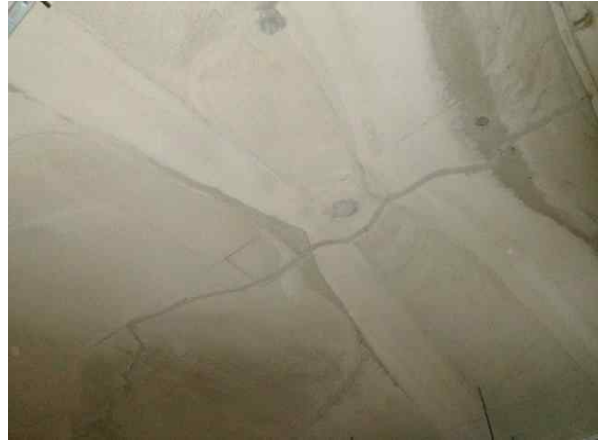
라이닝 S05 천단부 균열(Cw=0.3mm이상)-서울방향

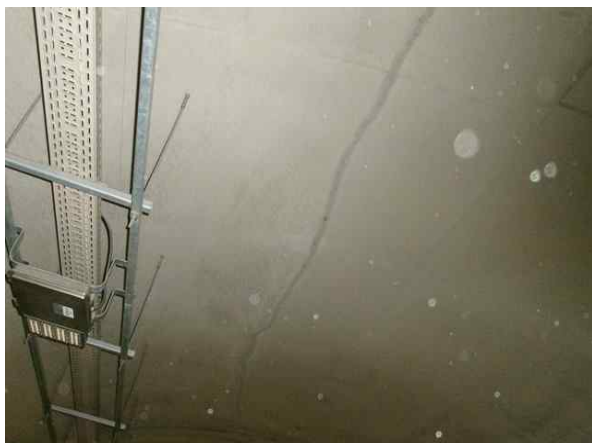
라이닝 S10 천단부 재균열(Cw=0.3mm미만)-서울방향

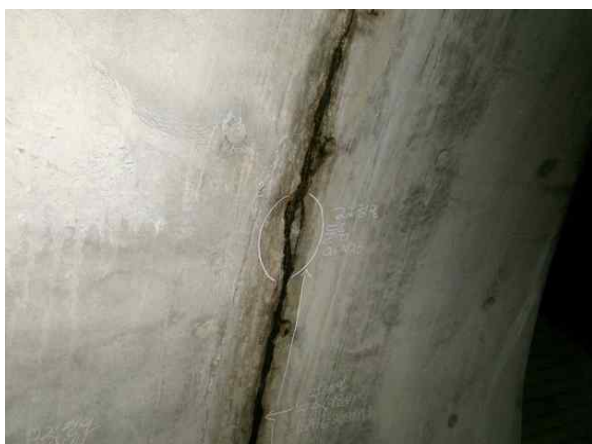
라이닝 S45 천단부 조인트부 들뜸-서울방향

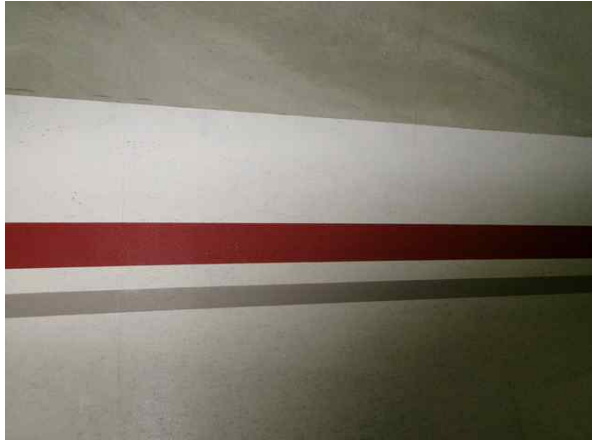
라이닝 S33 측벽부 균열( $C_w=0.3\text{mm}$ 미만)-서울방향

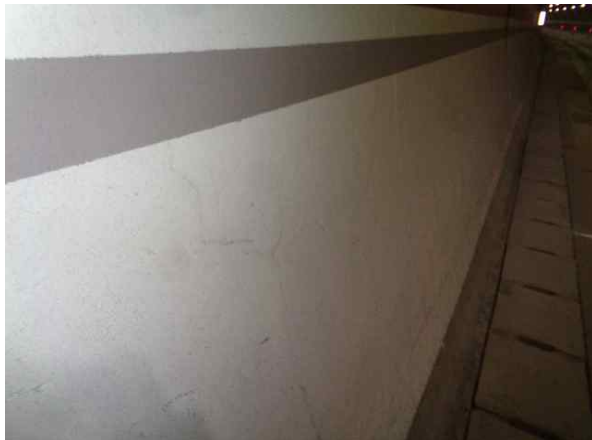
라이닝 S21 측벽부 망상균열-서울방향

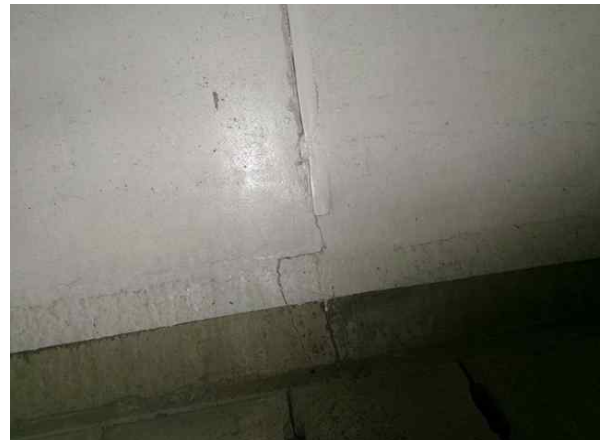
라이닝 S38 측벽부 박락-서울방향

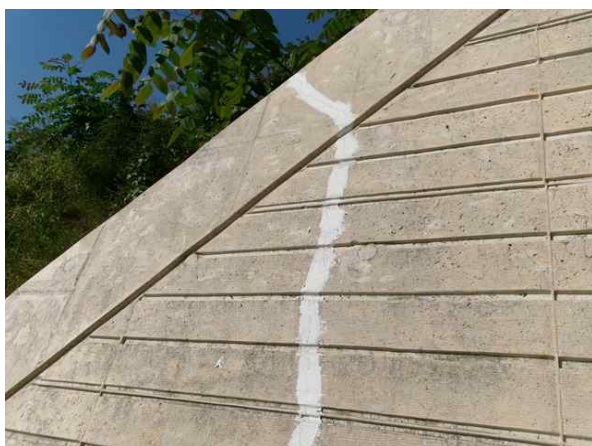
시점측 갭문 균열보수-서울방향

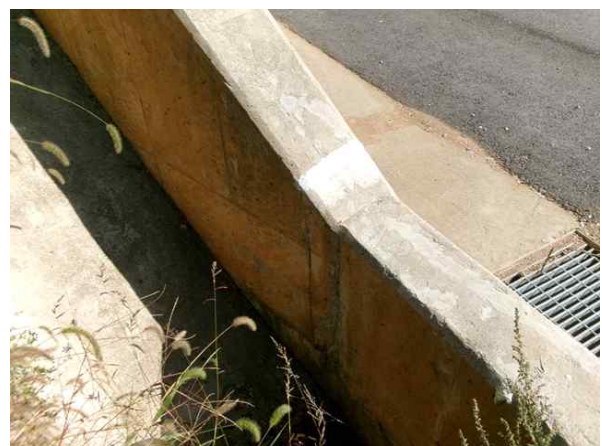
시점측 갭문 균열보수-서울방향

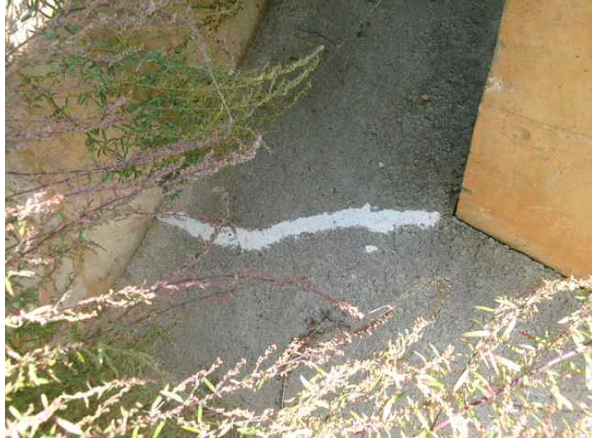
시점측 갭문 균열보수-서울방향

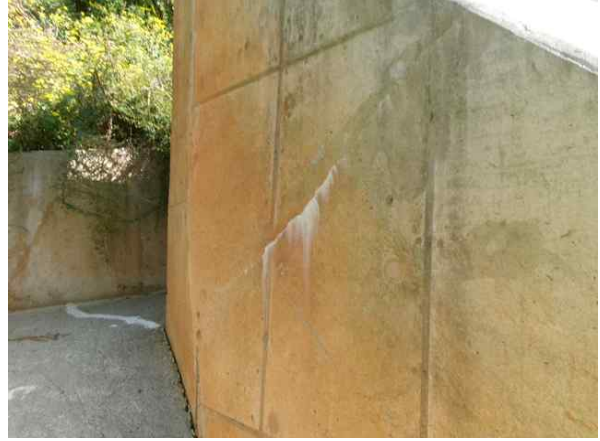
시점측 갭문 배수로 균열부 백태-서울방향

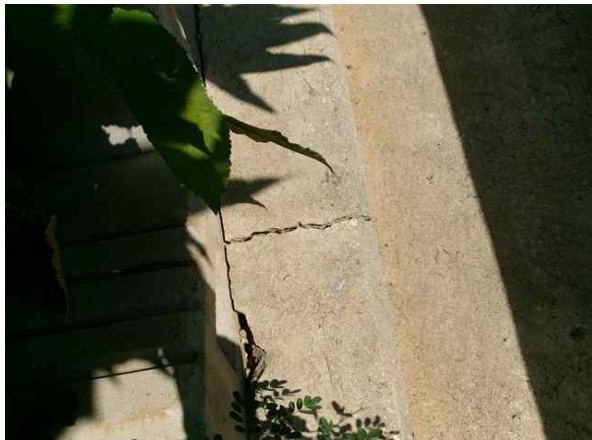
시점측 갭문 파손-서울방향

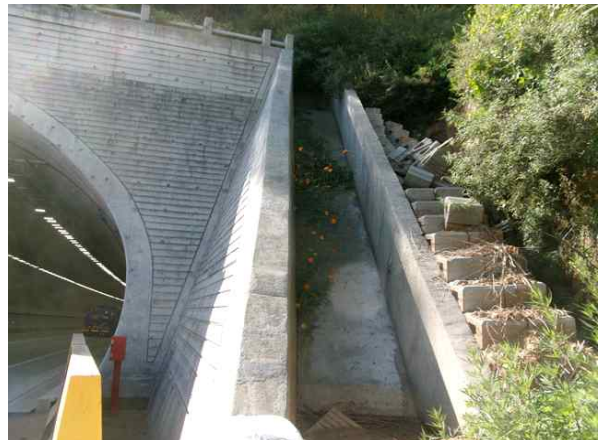
중점측 갭문 측면 표층유실-서울방향

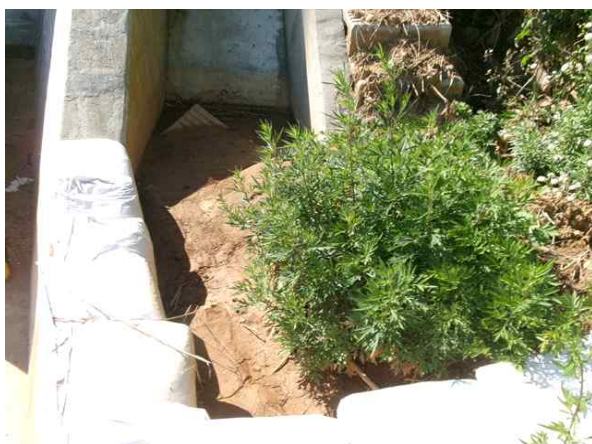
중점측 갭문 토사퇴적-서울방향

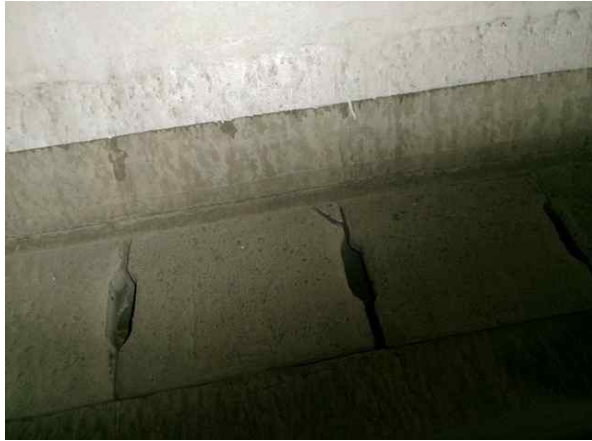
공동구 S20 뒹개파손-서울방향

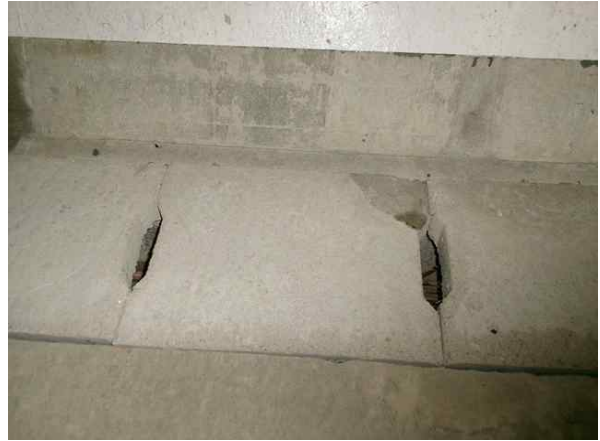
공동구 S44 뒹개파손-서울방향

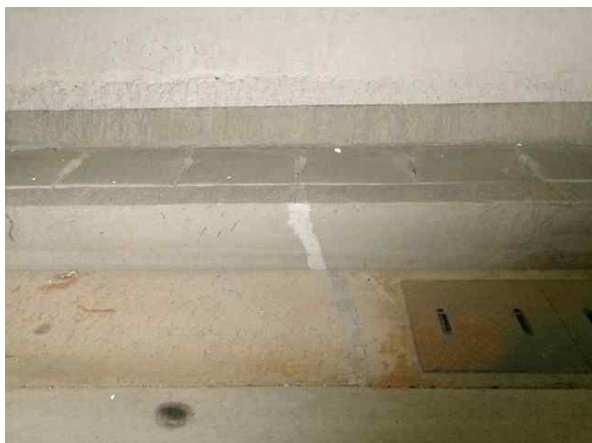
포장부 S27 균열 보수완료-서울방향

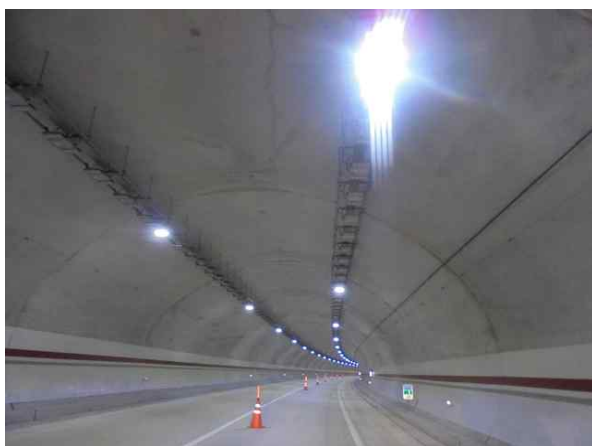
조명시설 상태양호-서울방향

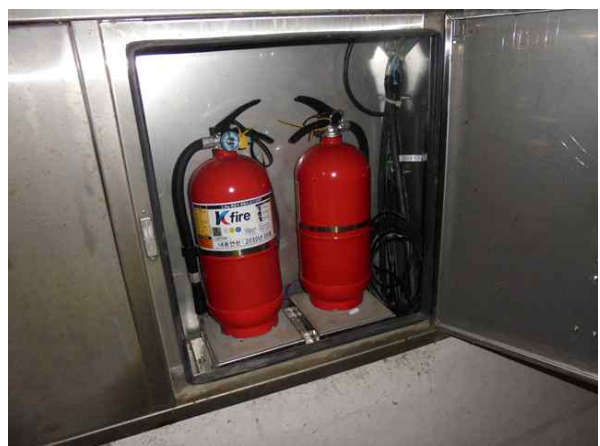
소화시설 상태양호-서울방향

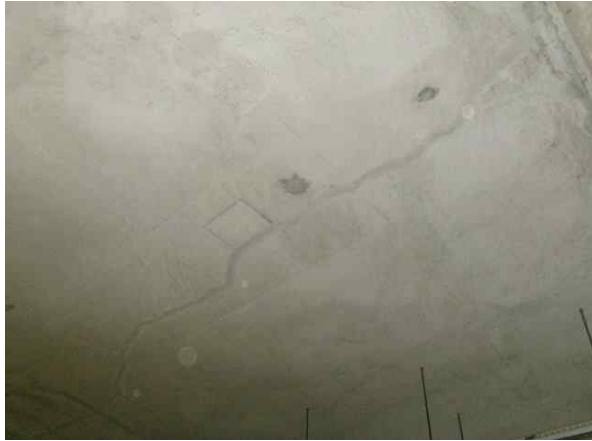
라이닝 S05 천단부 재균열 ( $C_w=0.3\text{mm}$ 이상)-문산방향

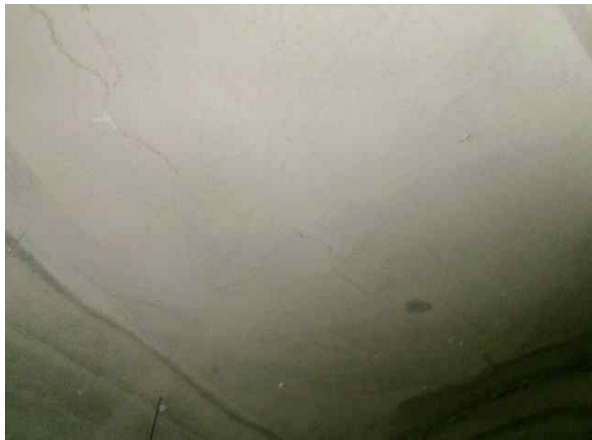
라이닝 S37 천단부 재균열 ( $C_w=0.3\text{mm}$ 미만)-문산방향

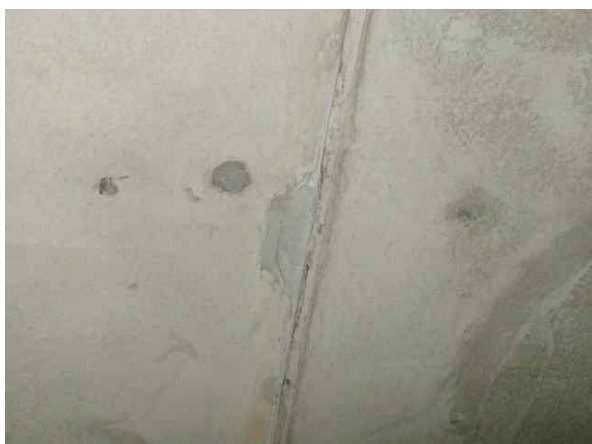
라이닝 S18 천단부 조인트부 재들뜸-문산방향

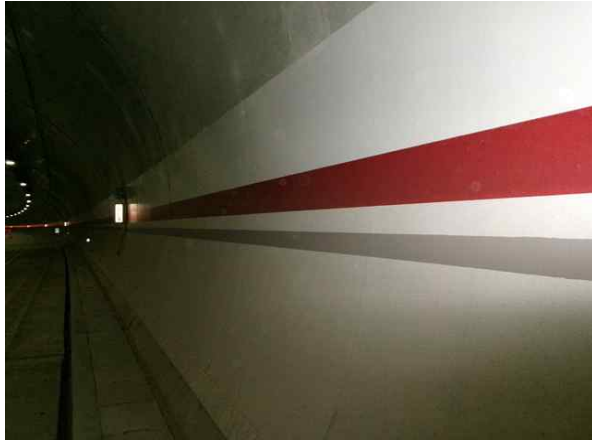
라이닝 S10~11 측벽부 망상균열-문산방향

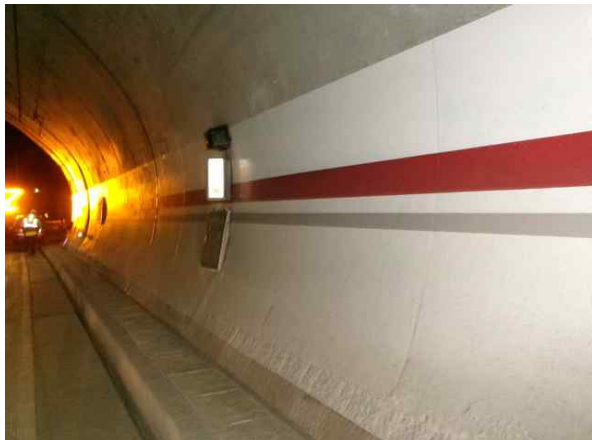
라이닝 S40~42 측벽부 망상균열-문산방향

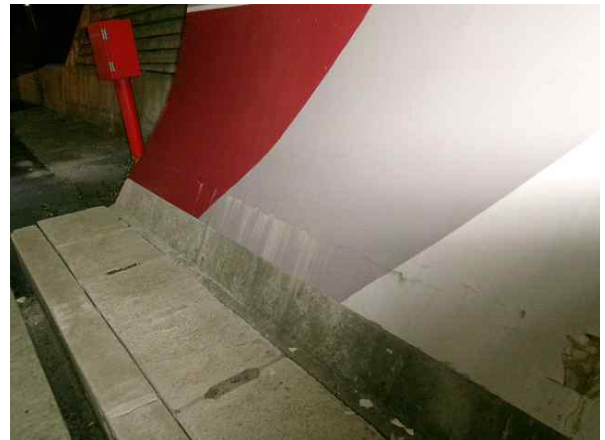
라이닝 S45 측벽부 하단 균열부 백태-문산방향

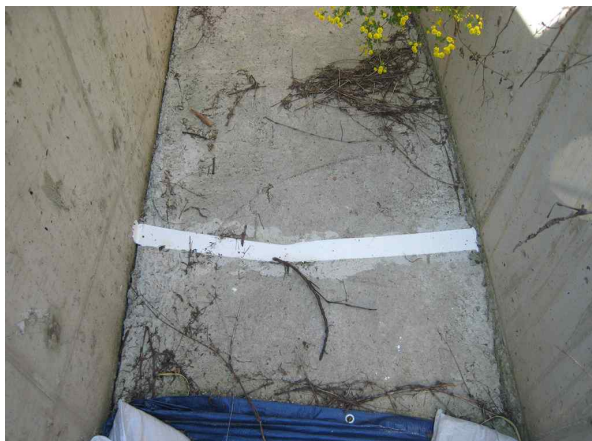
시점측 갭문 배수로 균열 보수완료-문산방향

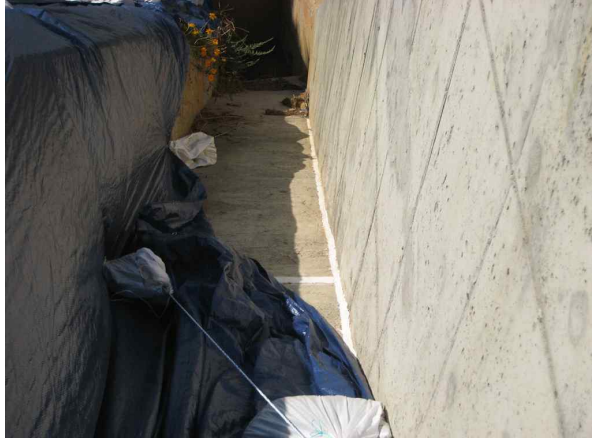
시점측 갭문 측면 토사유실 임시보수-문산방향

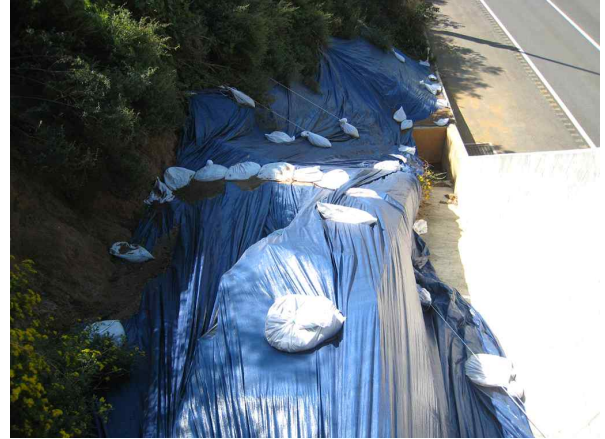
시점측 갭문 측면 토사유실 임시보수-문산방향

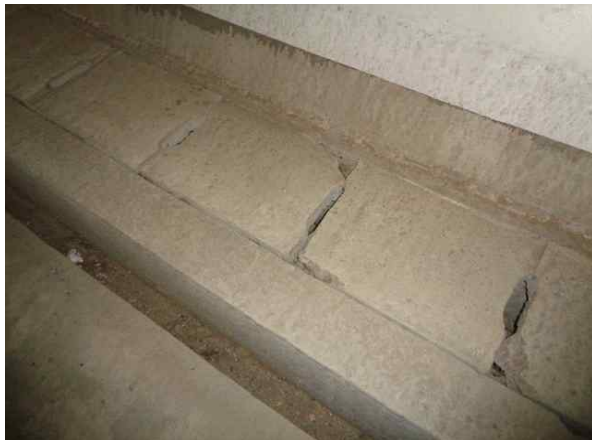
공동구 S12 덮개파손-문산방향

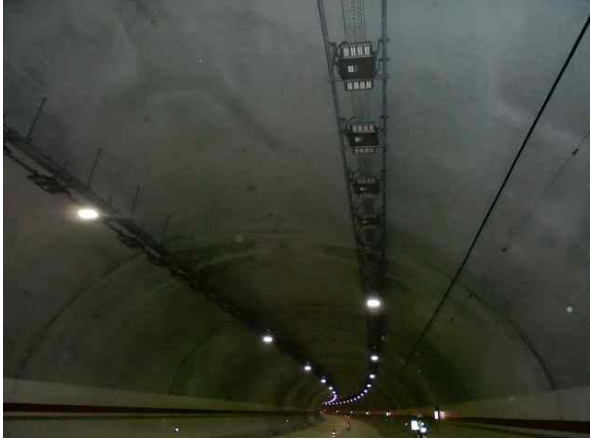
조명시설 상태양호-문산방향

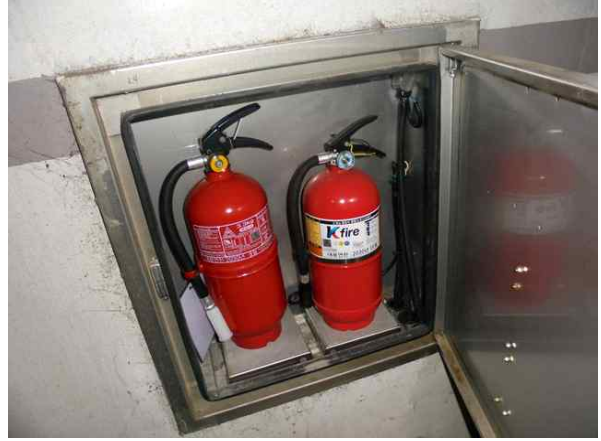
소화시설 상태양호-문산방향
