## 2. 성라산터널(서울,문산)

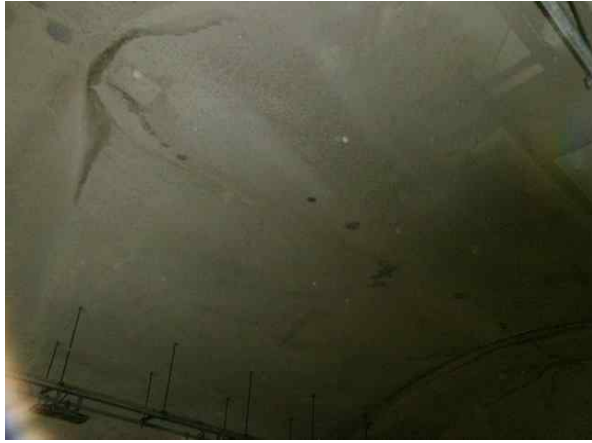
라이닝 S09 천단부 균열( $Cw=0.3\text{mm}$ 이상)-서울방향

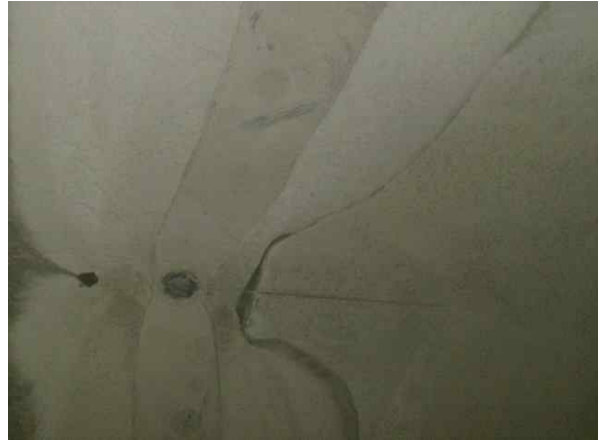
라이닝 S05 천단부 균열( $Cw=0.3\text{mm}$ 이상)-서울방향

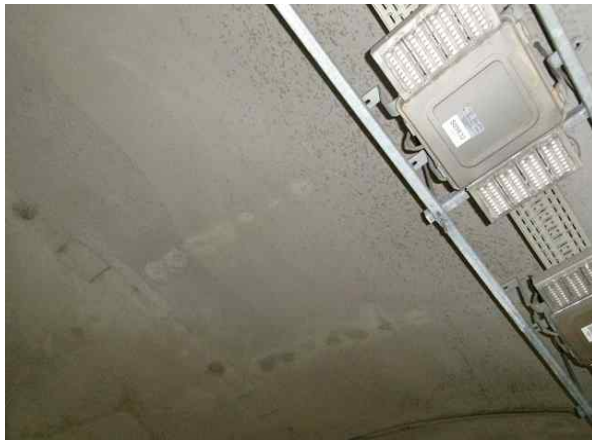
라이닝 S29 천단부 재균열( $Cw=0.3\text{mm}$ 이상)-서울방향

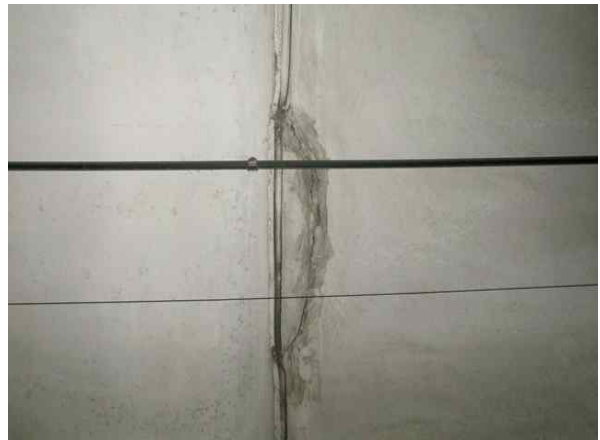
라이닝 S10 천단부 콘크리트 들뜸-서울방향

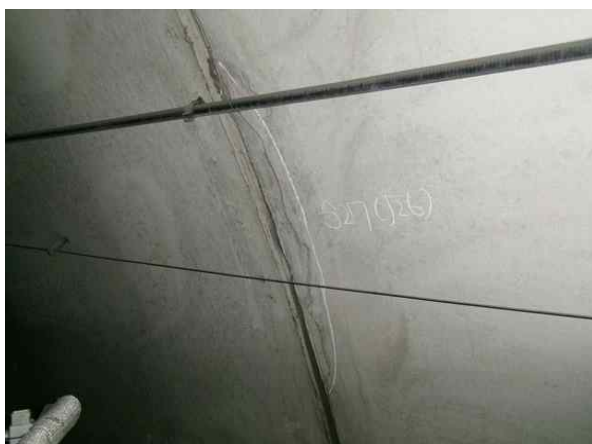
라이닝 S26 천단부 콘크리트 들뜸-서울방향

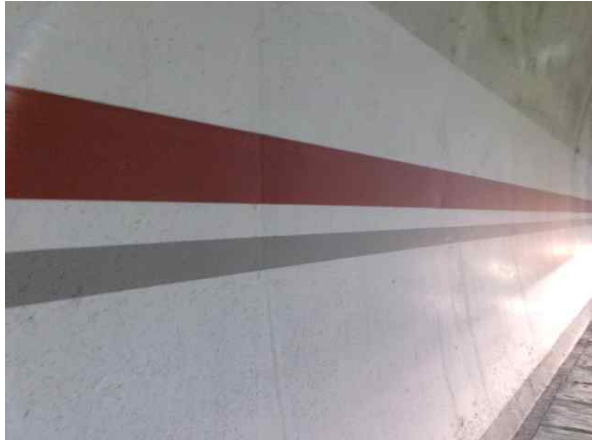
라이닝 S03 측벽부 망상균열-서울방향

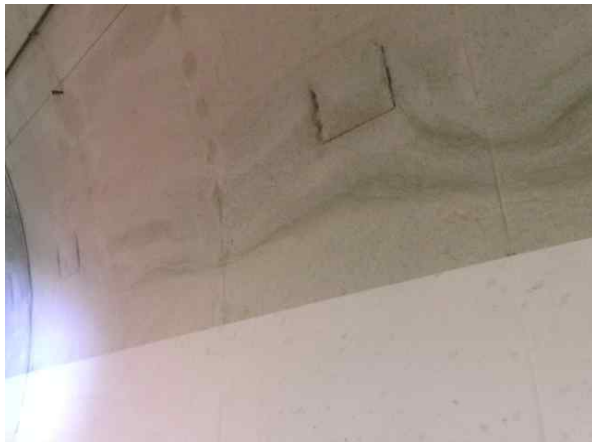
라이닝 S28 측벽부 균열( $C_w=0.3\text{mm}$ 미만)-서울방향

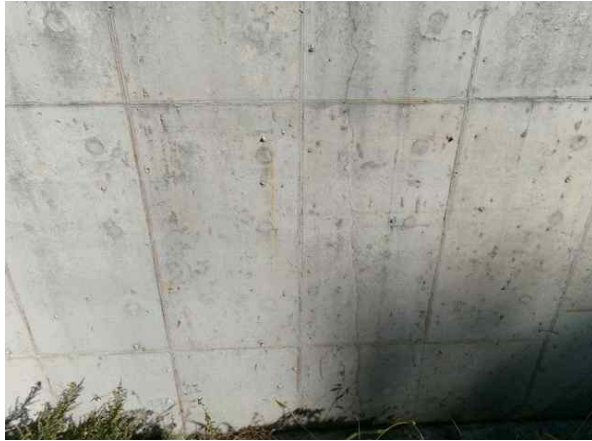
중점측 갭문 균열( $Cw=0.3\text{mm}$ 미만)-서울방향

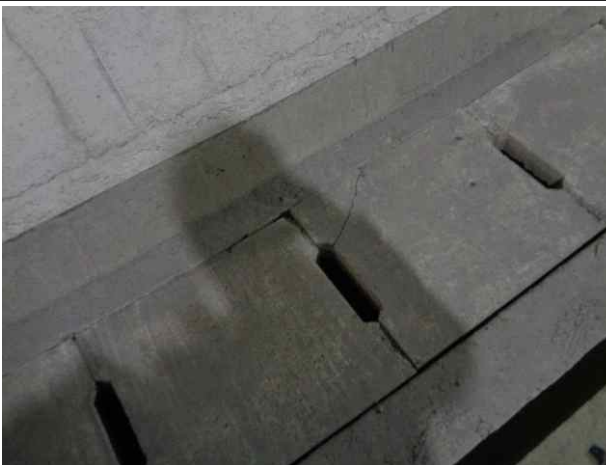
공동구 S07 덮개파손-서울방향

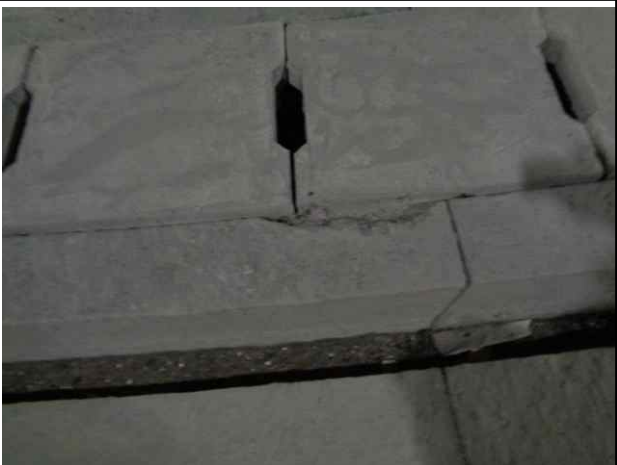
공동구 S13 박락-서울방향

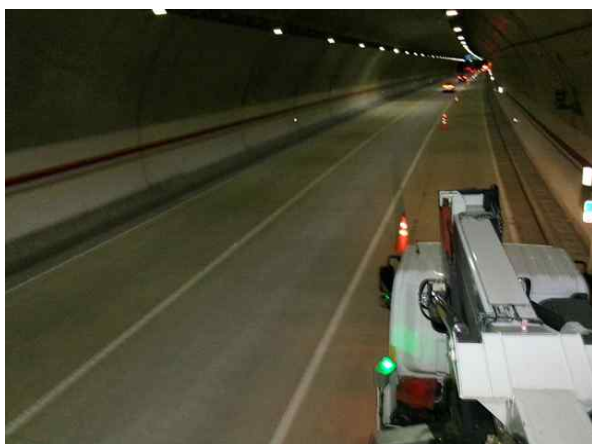
포장부 전반적으로 상태양호-서울방향

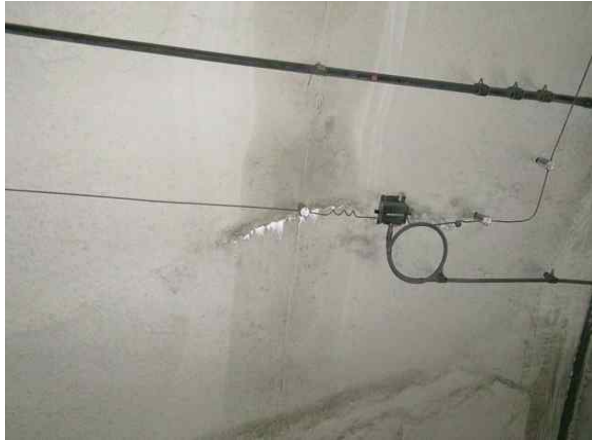
라이닝 S03 천단부 백태-문산방향

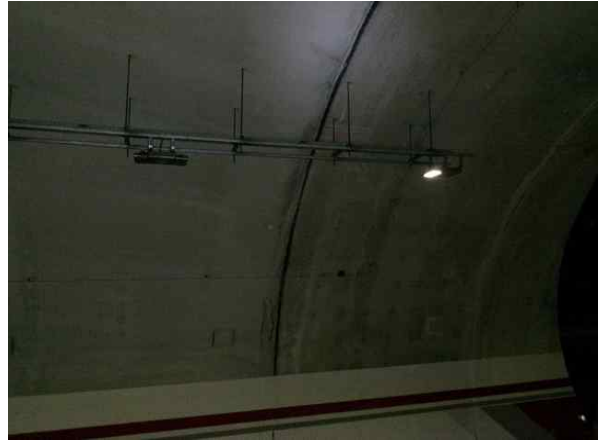
라이닝 S28 천단부 실링재 미시공-문산방향

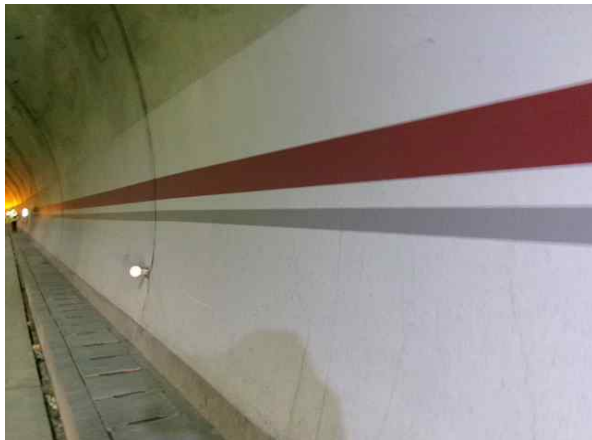
라이닝 S13 측벽부 망상균열-문산방향

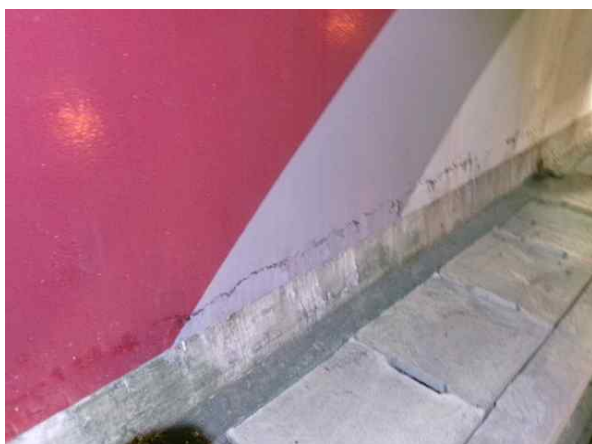
라이닝 S28 측벽부 균열( $Cw=0.3\text{mm}$ 미만)-문산방향

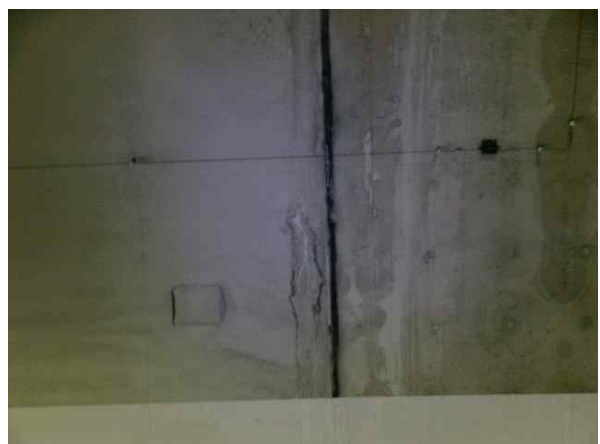
라이닝 S46 측벽부 균열부 백태-문산방향

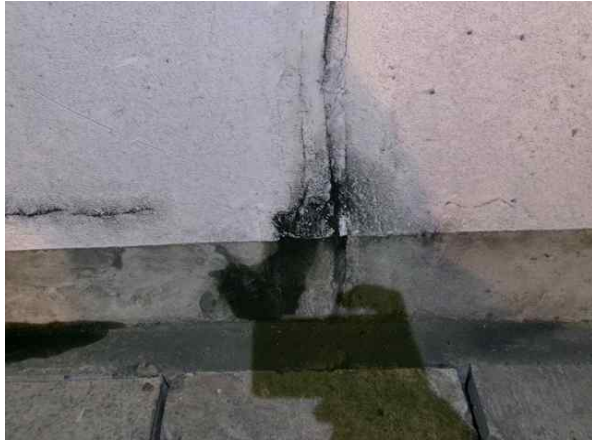
라이닝 S27 측벽부 조인트부 누수-문산방향

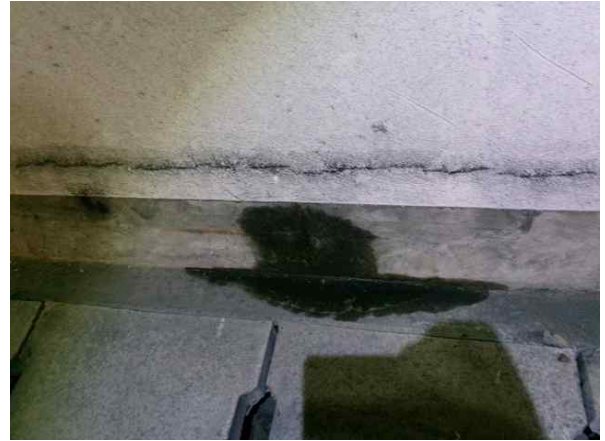
라이닝 S28 측벽부 조인트부 누수-문산방향

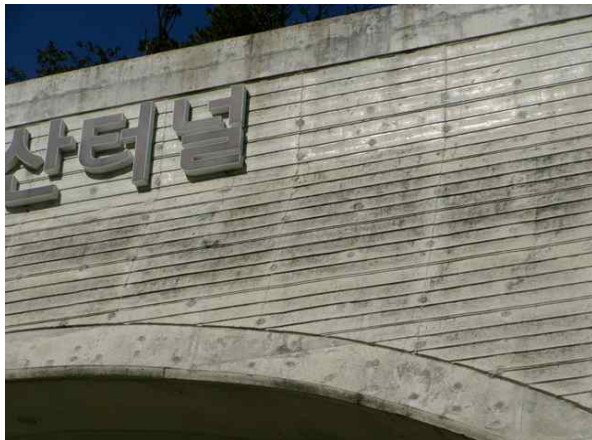
시점측 갭문 균열(Cw=0.3mm미만)-문산방향

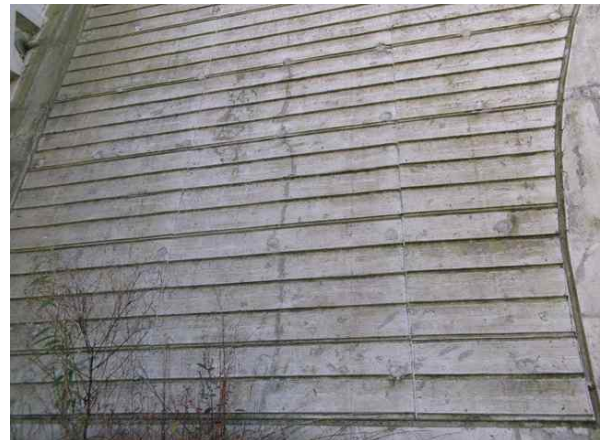
종점측 갭문 균열(Cw=0.3mm미만)-문산방향

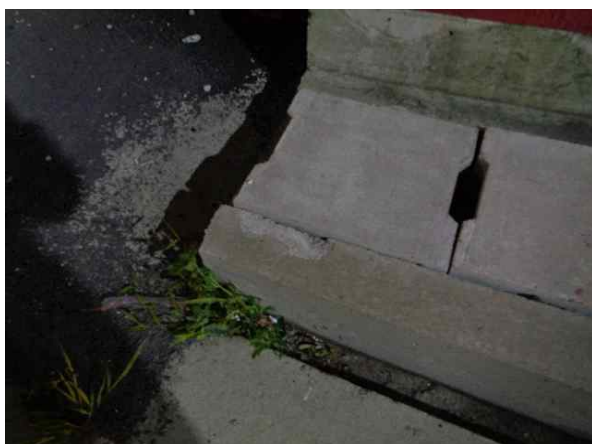
공동구 S12 파손-문산방향

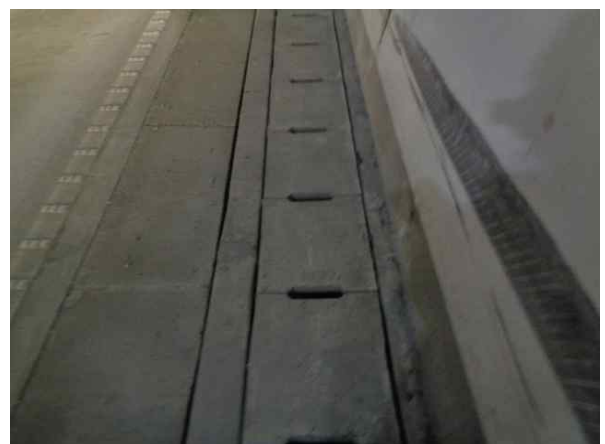
공동구 S08 상태양호-문산방향

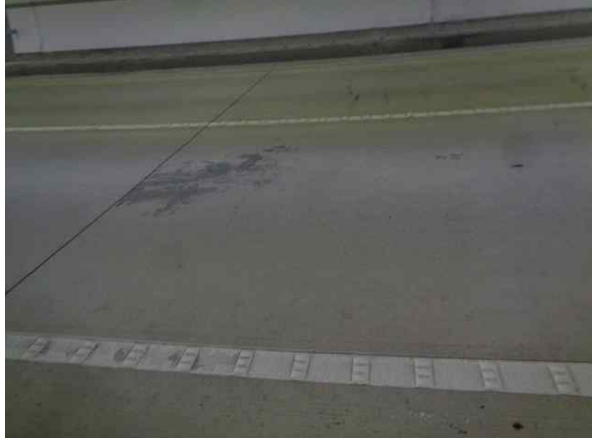
포장부 S04 망상균열-문산방향

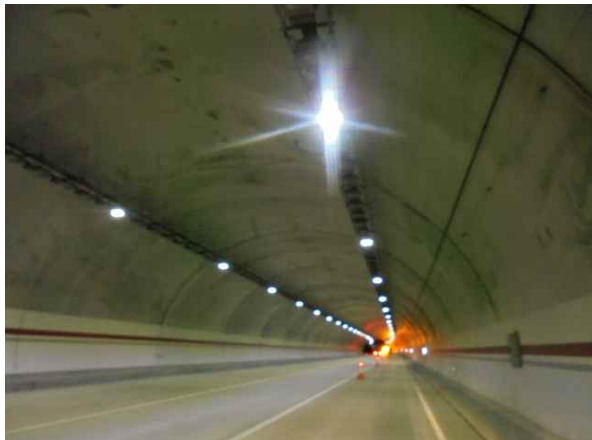
조명시설 상태양호-문산방향

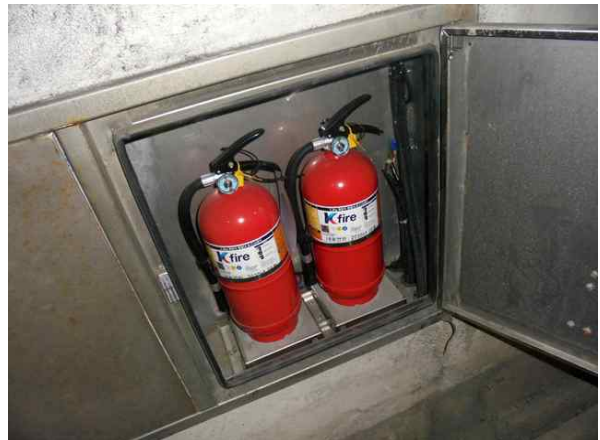
소화시설 상태양호-문산방향
