### 3. 견달산터널(서울,문산)

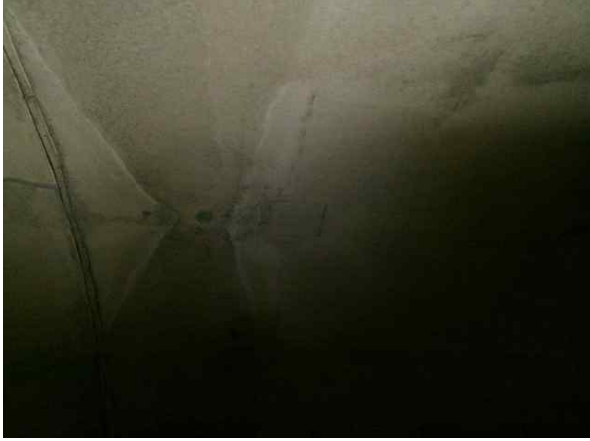
라이닝 S17 천단부 균열(Cw=0.3mm미만)-서울방향

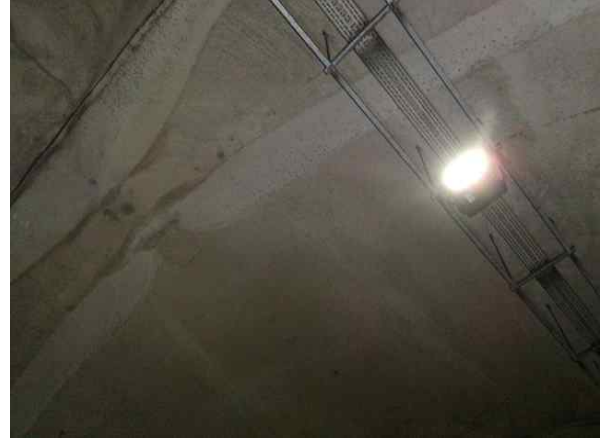
라이닝 S08 천단부 균열(Cw=0.3mm이상)-서울방향

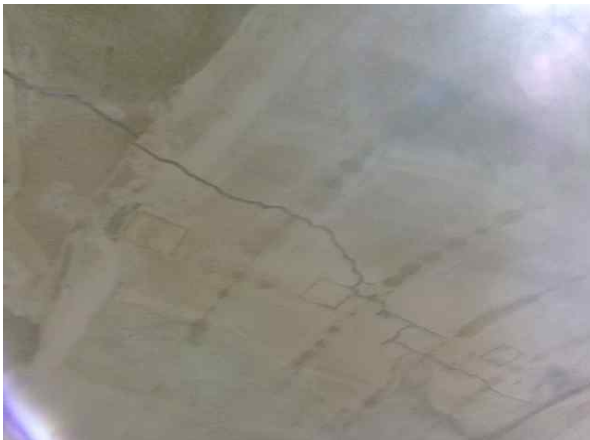
라이닝 S28 천단부 재균열(Cw=0.3mm이상)-서울방향

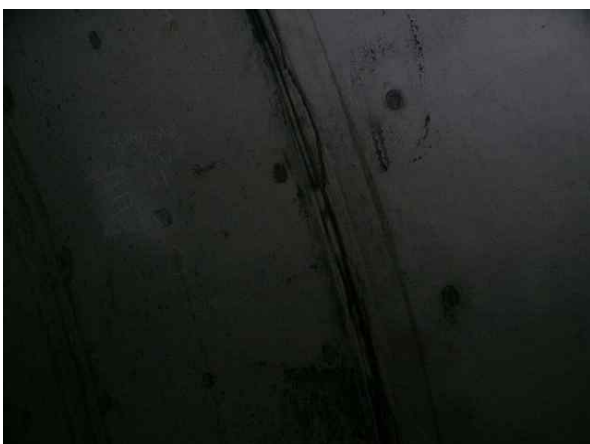
라이닝 S02 천단부 조인트부 들뜸-서울방향

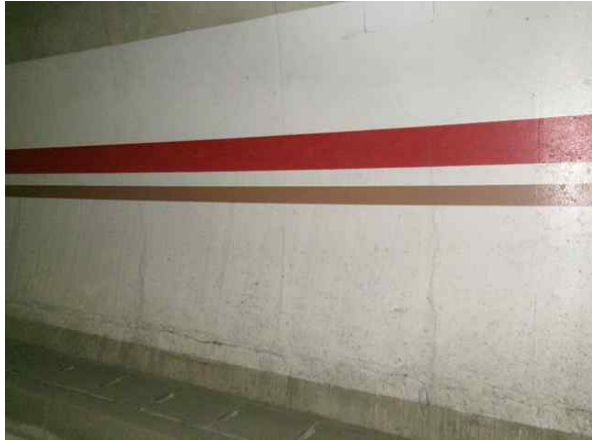
라이닝 S27 천단부 균열( $Cw=0.3\text{mm}$ 미만)-서울방향

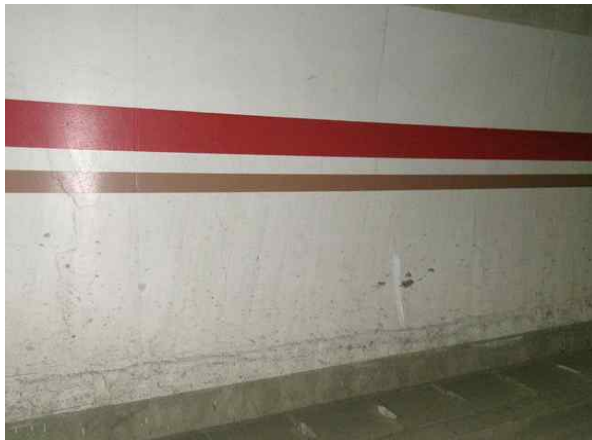
라이닝 S32 측벽부 망상균열-서울방향

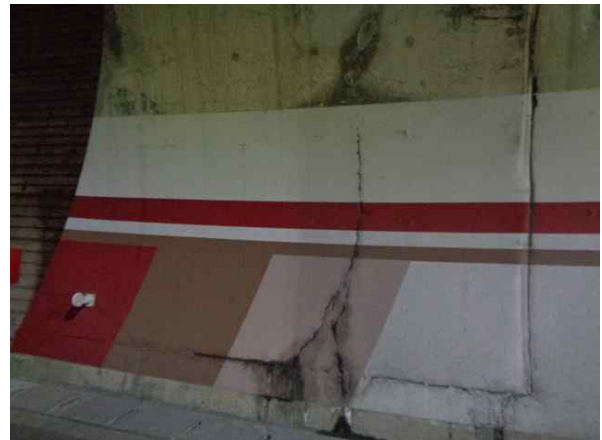
라이닝 S01 측벽부 균열부 누수-서울방향

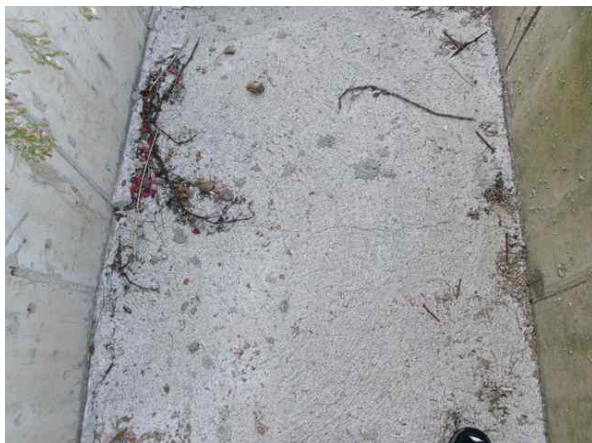
중점측 갭문 균열( $Cw=0.3\text{mm}$ 미만)-서울방향

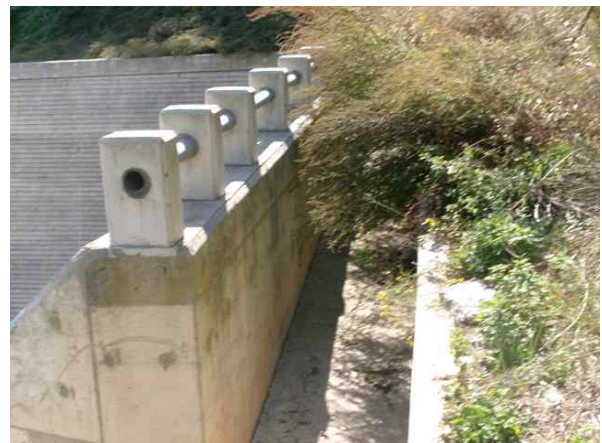
시점측 갭문 상태양호-서울방향

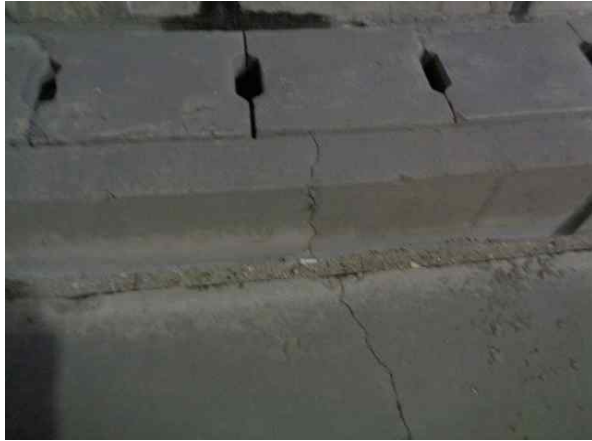
공동구 S20 균열(Cw=0.3mm이상)-서울방향

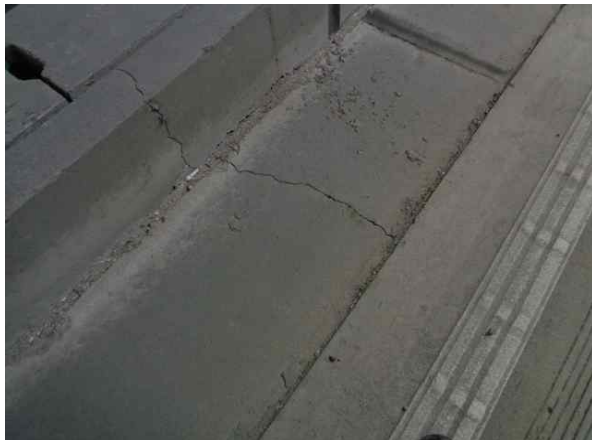
포장부 S01 균열-서울방향

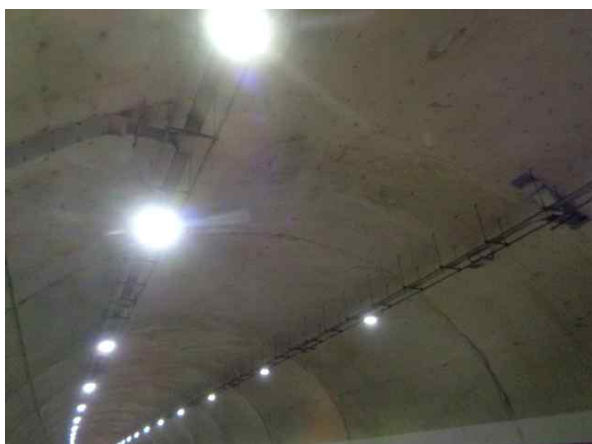
조명시설 상태양호-서울방향

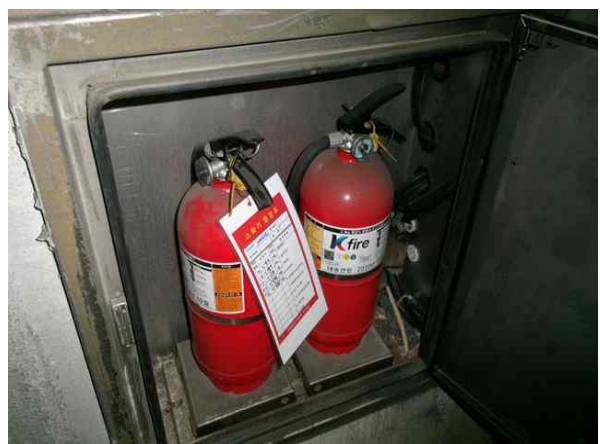
소화시설 상태양호-서울방향

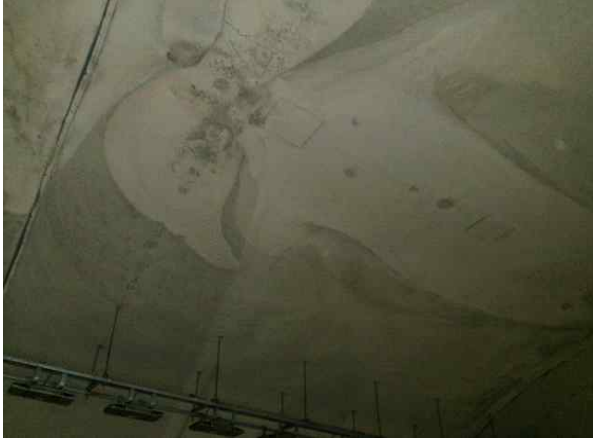
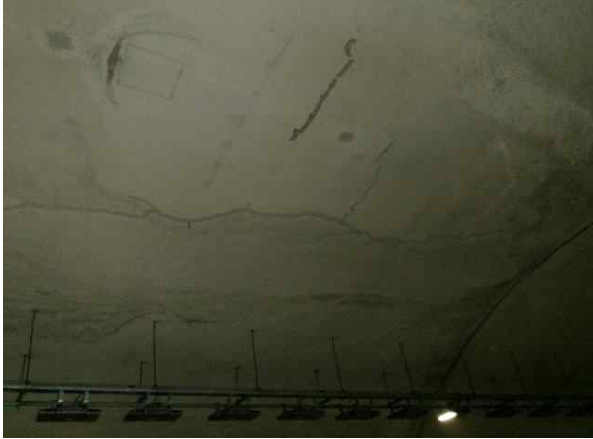
| 라이닝 S15 천단부 균열(Cw=0.3㎜이상)-문산방향 | 라이닝 S17 천단부 균열(Cw=0.3㎜이상)-문산방향 |

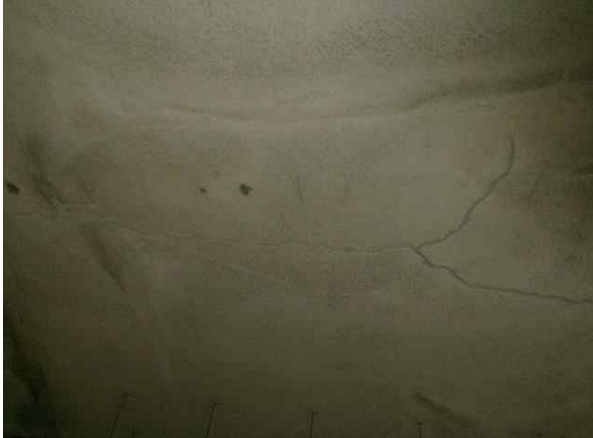
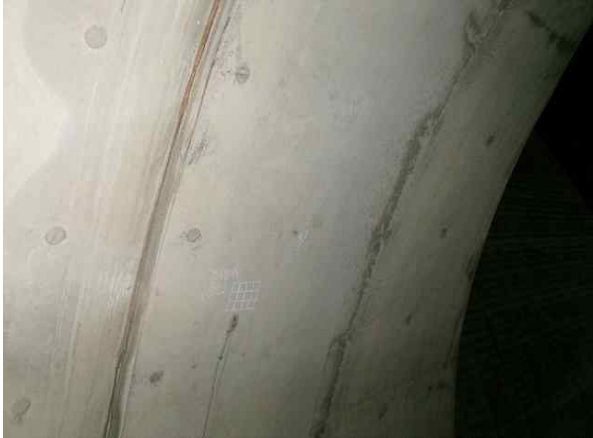
| 라이닝 S25 천단부 재균열(Cw=0.3㎜이상)-문산방향 | 라이닝 S01 천단부 백태-문산방향 |

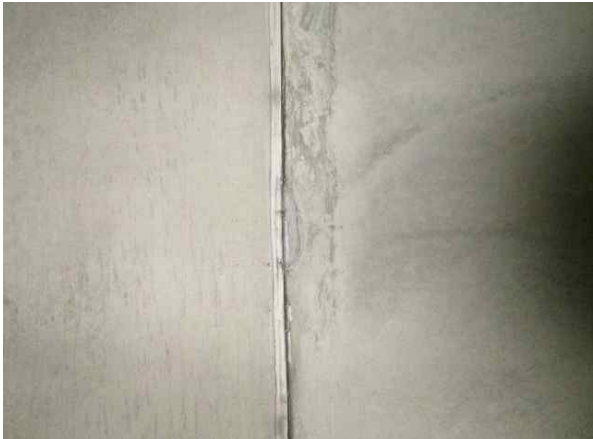
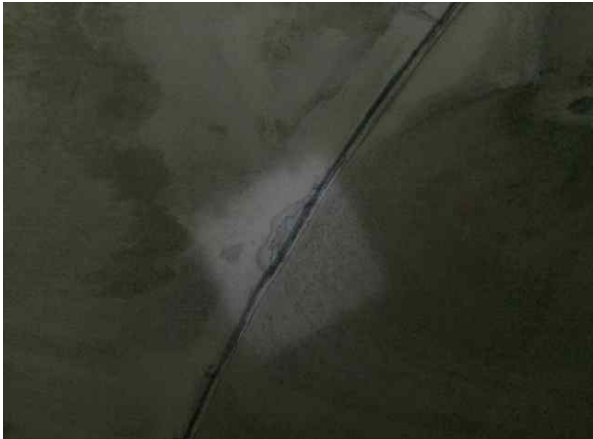
| 라이닝 S04 천단부 조인트부 들뜸-문산방향 | 라이닝 S10 천단부 조인트부 재들뜸-문산방향 |

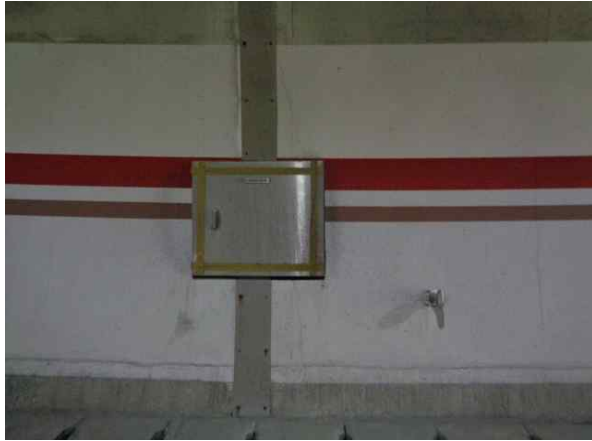
라이닝 S19 측벽부 균열( $C_w=0.3\text{mm}$ 미만)-문산방향

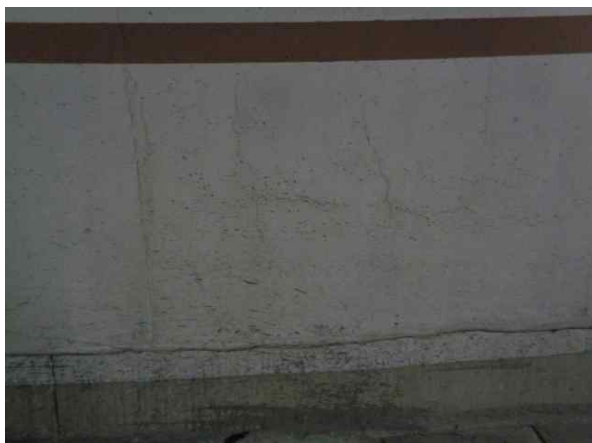
라이닝 S28 측벽부 망상균열-문산방향

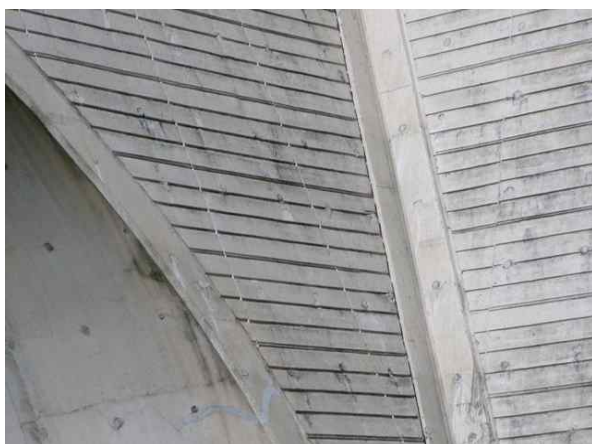
시점측 갭문 망상균열-문산방향

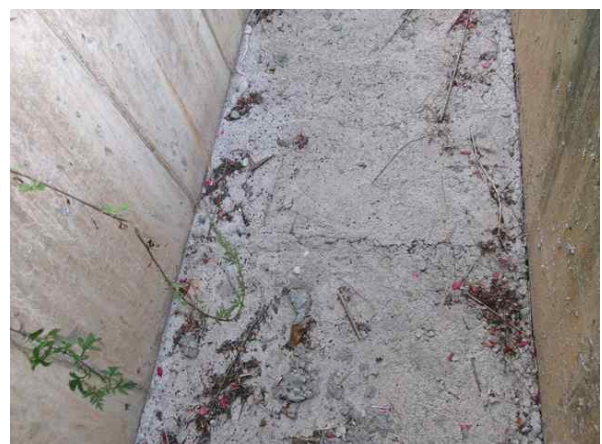
중점측 갭문 균열( $C_w=0.3\text{mm}$ 미만)-문산방향

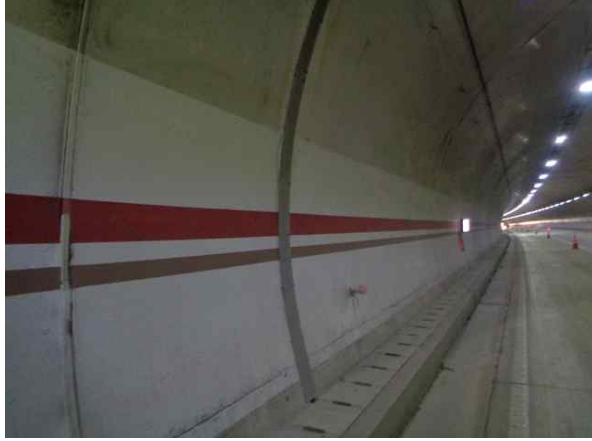
공동구 상태양호-문산방향

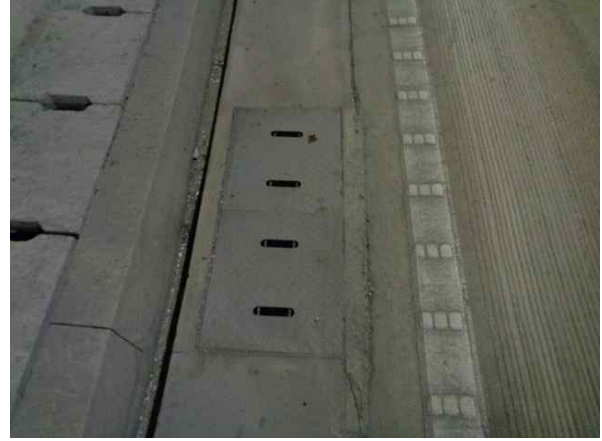
배수시설 상태양호-문산방향

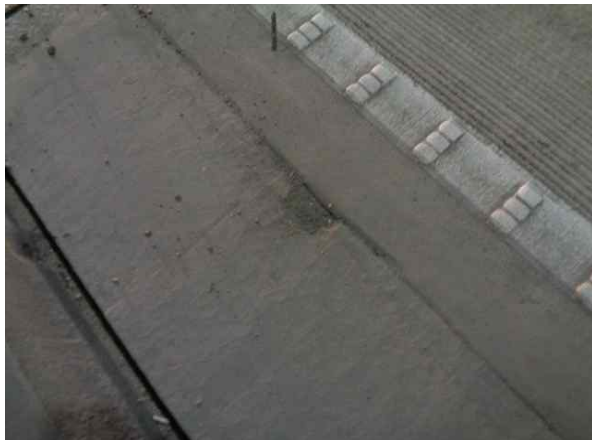
포장부 S15 파손-문산방향

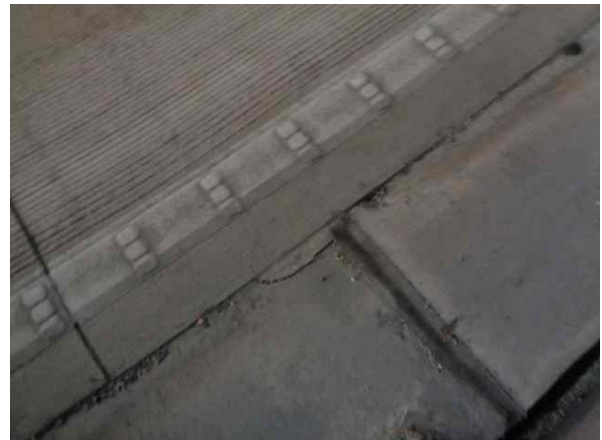
포장부 S32 파손-문산방향

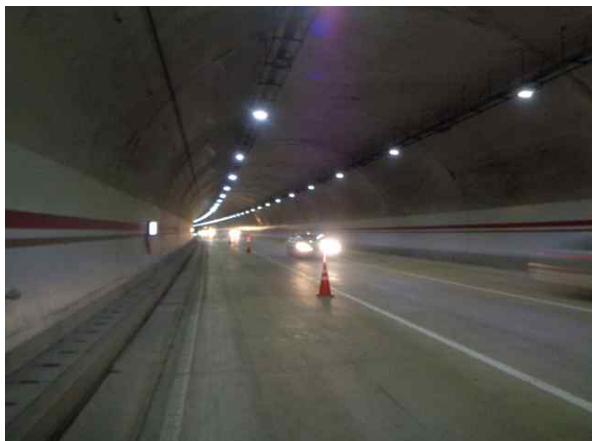
조명시설 상태양호-문산방향

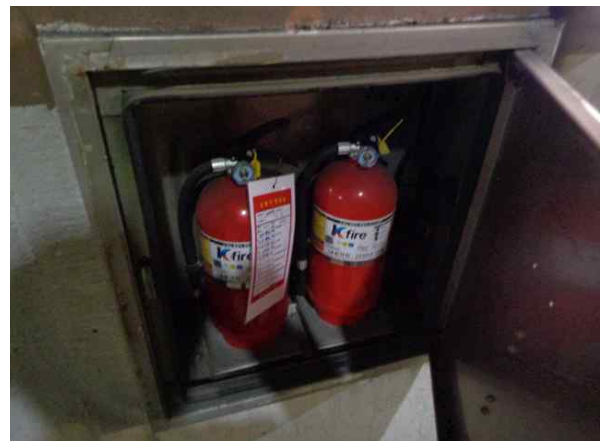
소화시설 상태양호-문산방향
