## 4. 금촌터널(서울,문산)

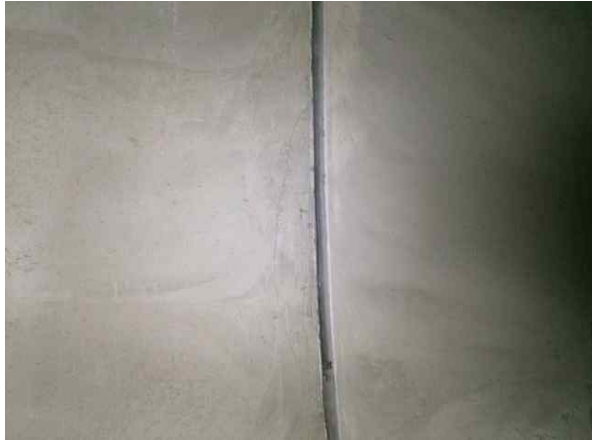
라이닝 S14 천단부 균열( $C_w=0.3\text{mm}$ 미만)-서울방향

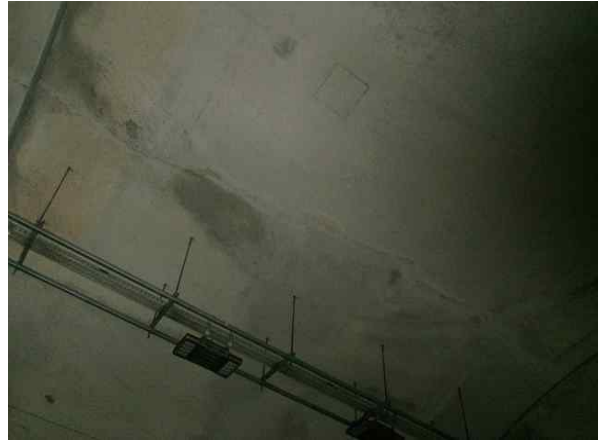
라이닝 S24 천단부 균열( $C_w=0.3\text{mm}$ 이상)-서울방향

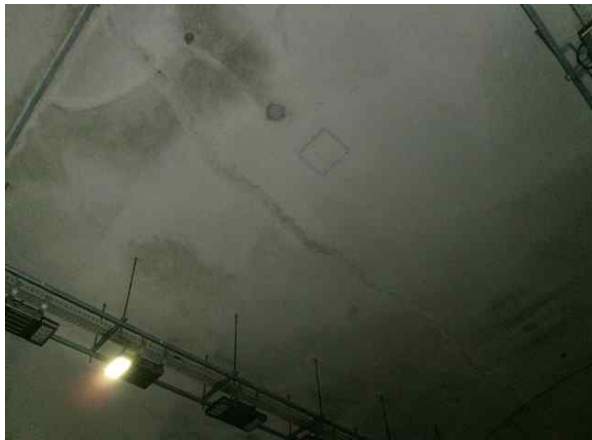
라이닝 S36 천단부 재균열( $C_w=0.3\text{mm}$ 미만)-서울방향

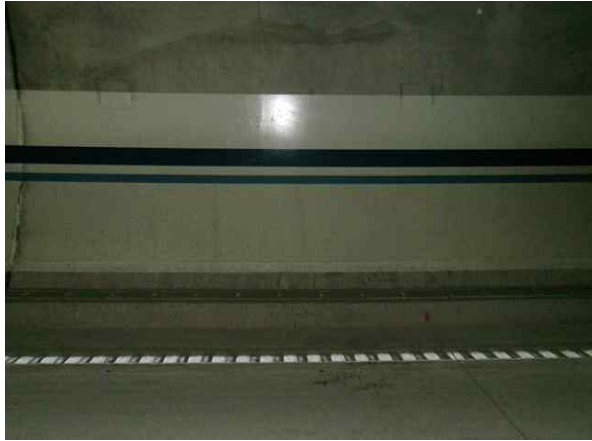
라이닝 S24 측벽부 균열( $Cw=0.3\text{mm}$ 미만)-서울방향

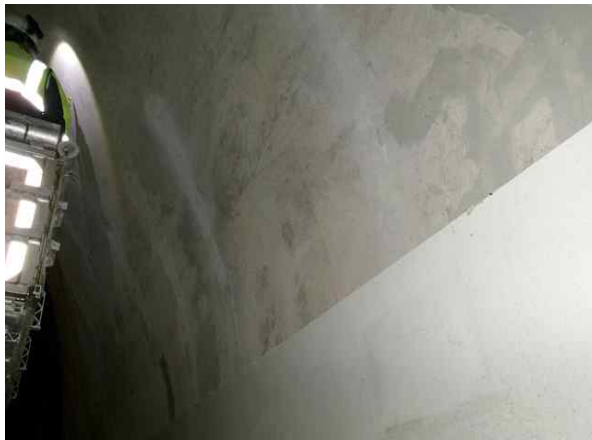
라이닝 S01 측벽부 백태-서울방향

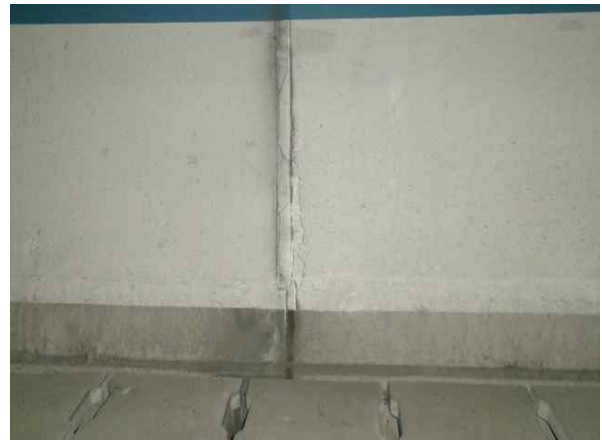
라이닝 S24 측벽부 박리-서울방향

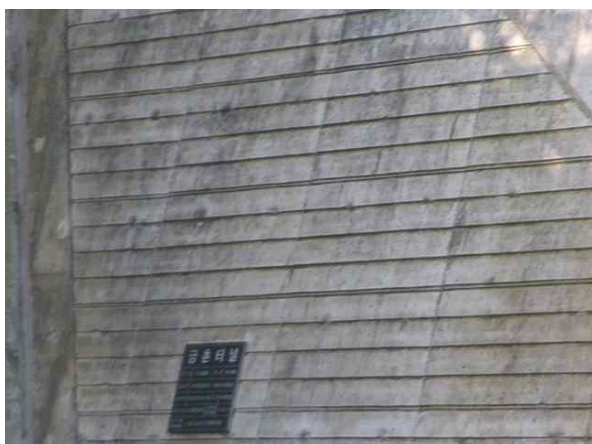
중점측 갭문 균열( $Cw=0.3\text{mm}$ 이상)-서울방향

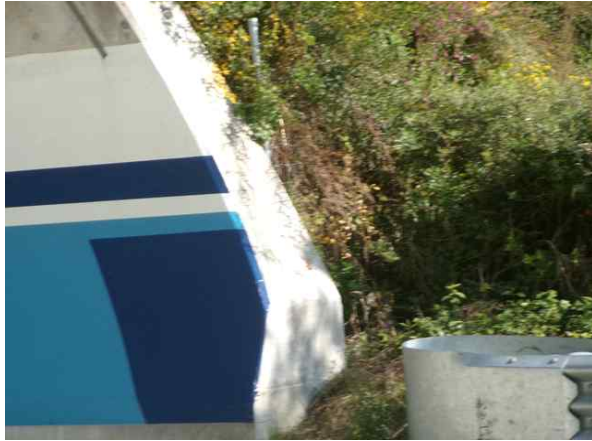
시점측 갭문 망상균열-서울방향

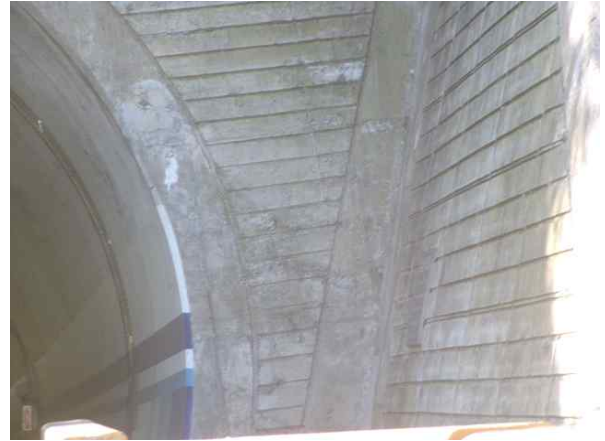
종점측 갭문 재료분리-서울방향

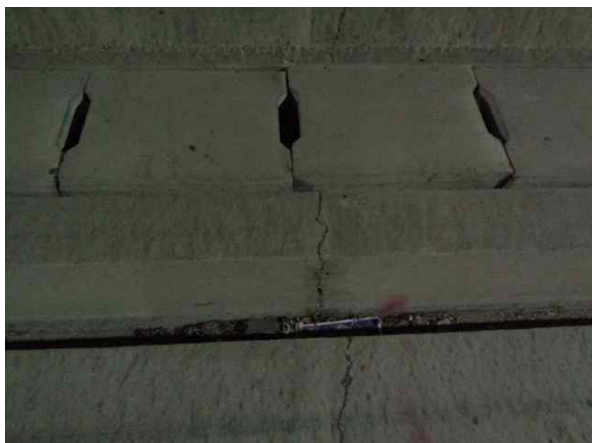
공동구 S20 균열( $Cw=0.3\text{mm}$ 이상)-서울방향

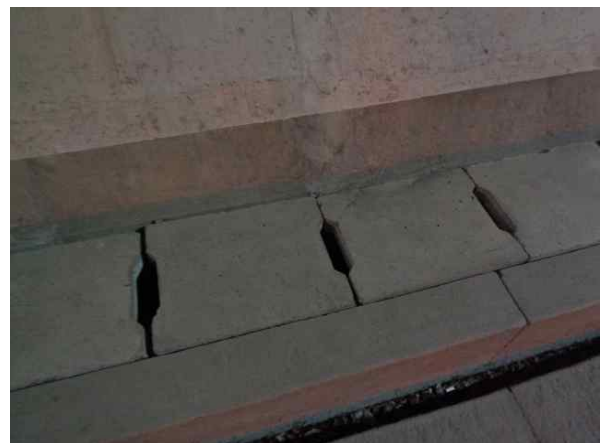
공동구 S39 뒹개 파손-서울방향

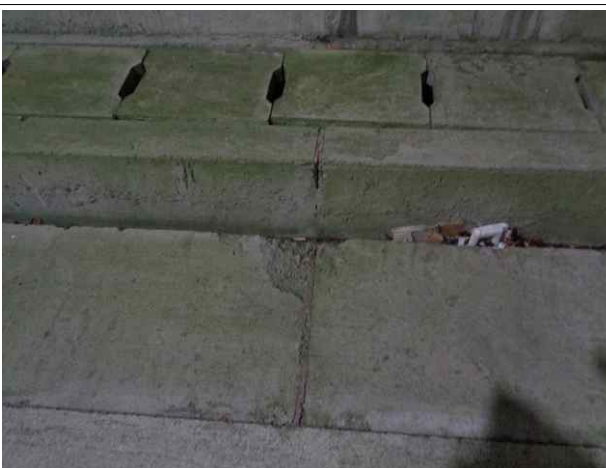
포장부 S43 갯길측 파손-서울방향

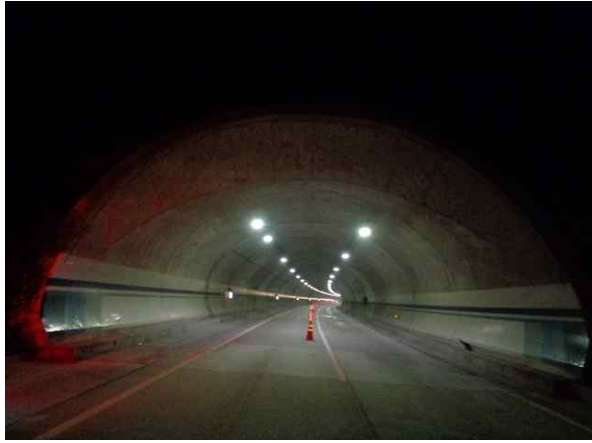
조명시설 상태양호-서울방향

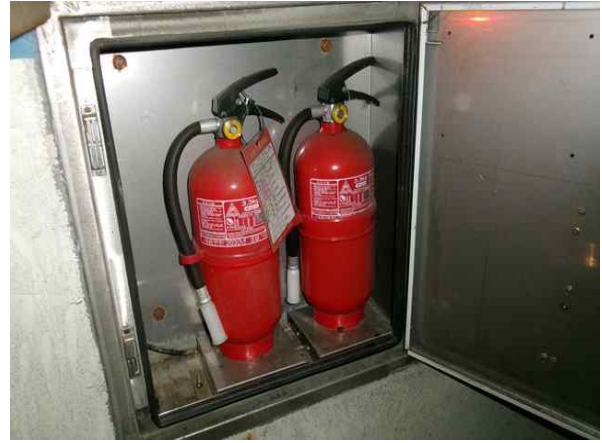
소화시설 상태양호-서울방향

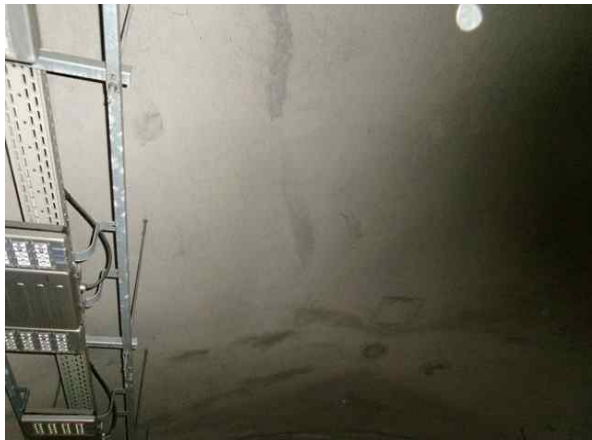
라이닝 S07 천단부 균열(Cw=0.3mm이상)-문산방향

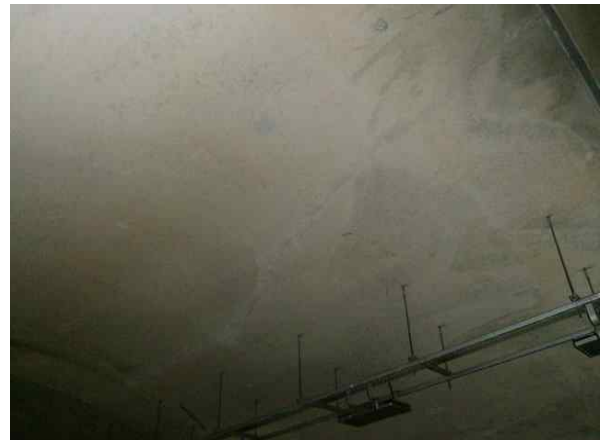
라이닝 S21 천단부 균열(Cw=0.3mm미만)-문산방향

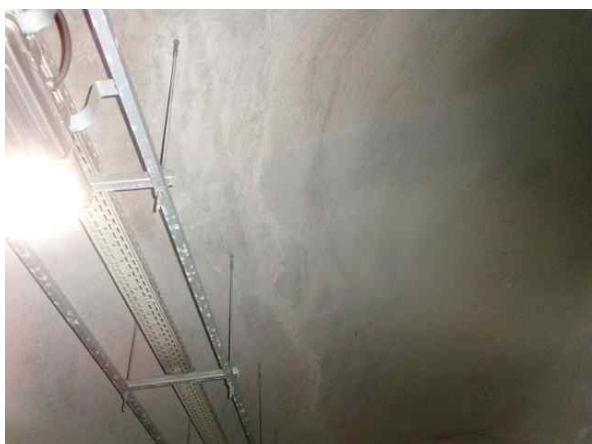
라이닝 S27 천단부 재균열(Cw=0.3mm이상)-문산방향

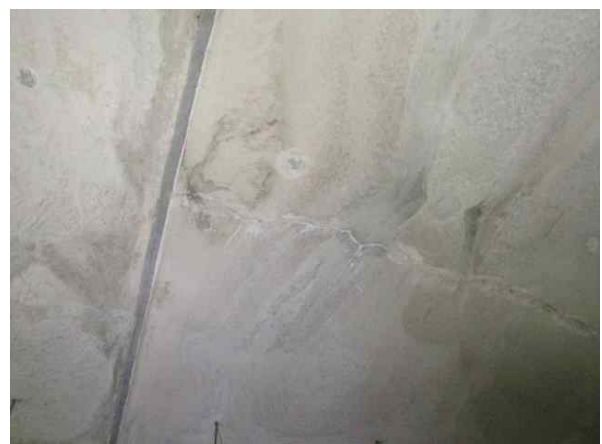
라이닝 S15 천단부 백태-문산방향

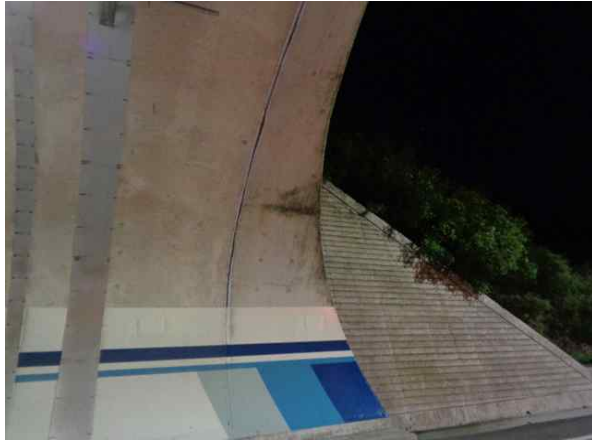
라이닝 S18 천단부 박리-문산방향

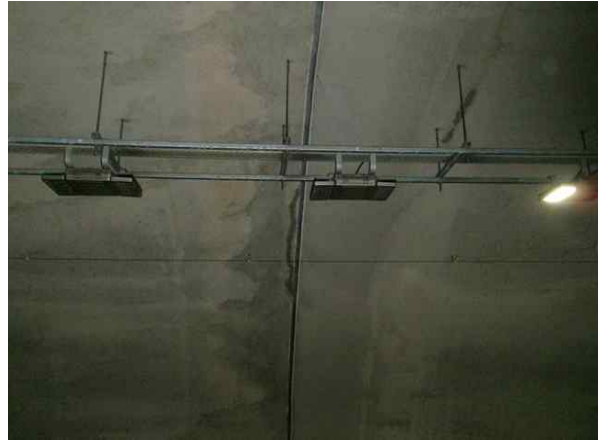
라이닝 S20 천단부 조인트부 들뜸-문산방향

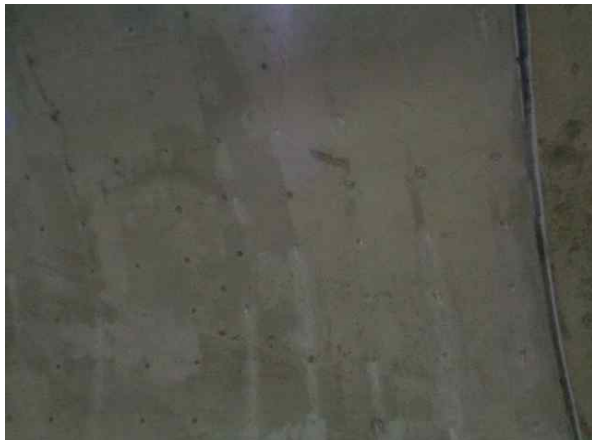
라이닝 S02 측벽부 백태-문산방향

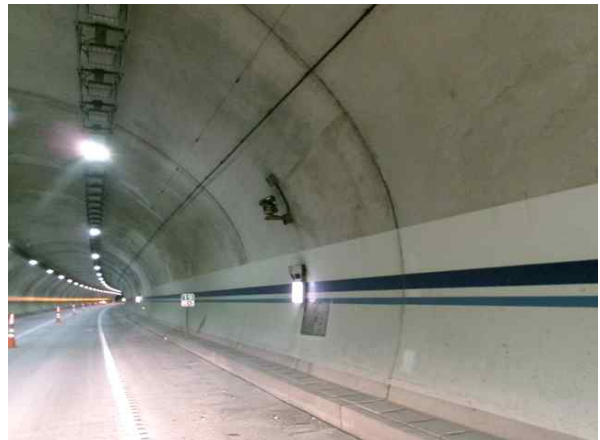
라이닝 우측벽 상태양호-문산방향

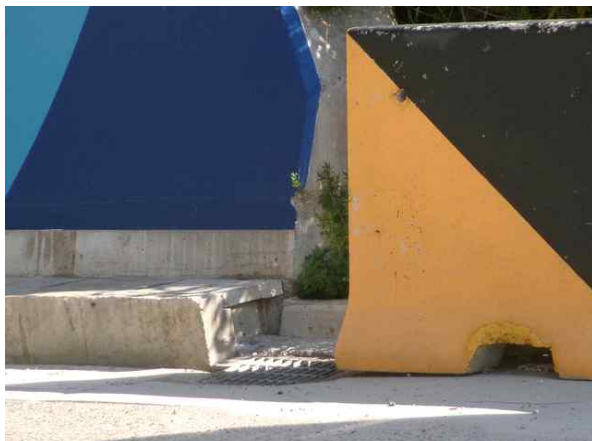
시점측 갭문 파손-문산방향

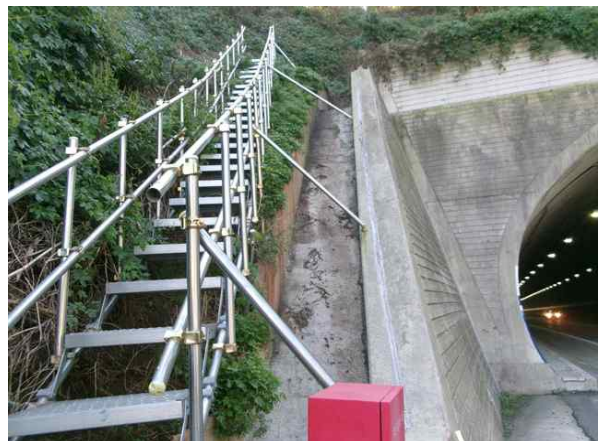
중점측 갭문 배수로 상태양호-문산방향

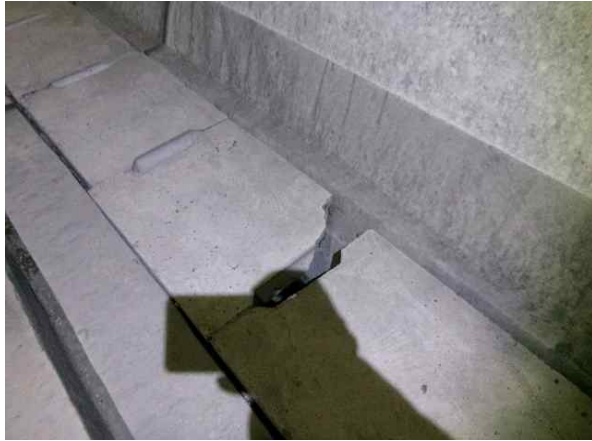
공동구 S40 덮개 파손-문산방향

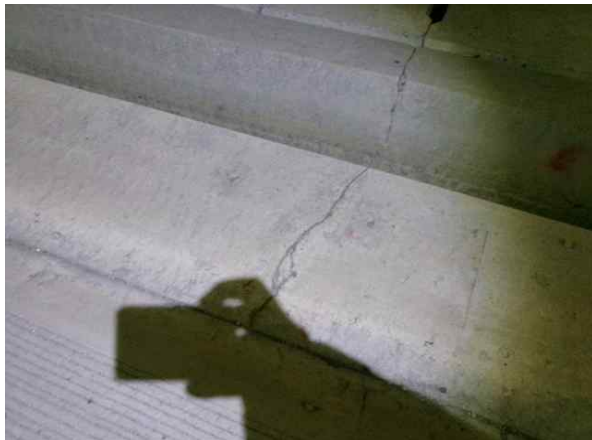
포장부 S41 갯길측 균열-문산방향

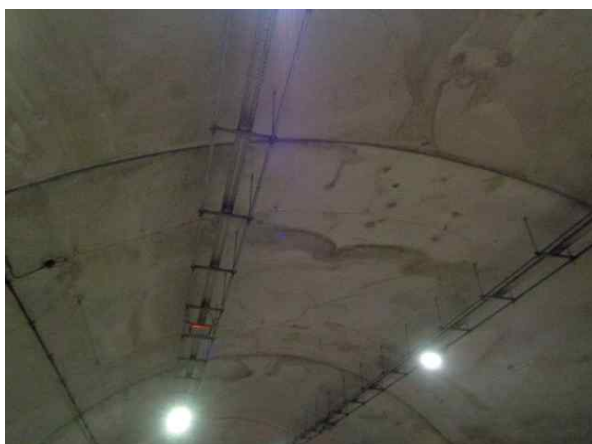
조명시설 상태양호-문산방향

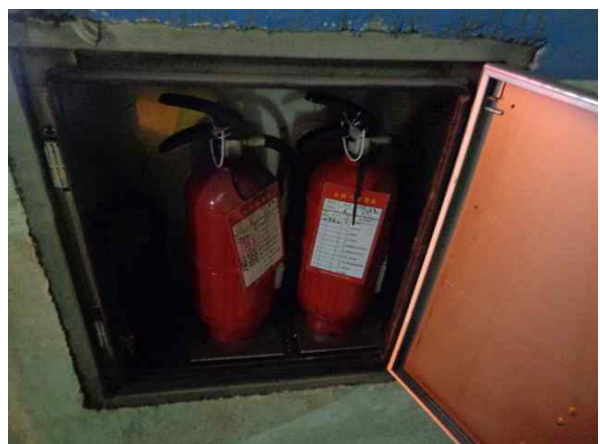
소화시설 상태양호-문산방향
