## 제2편 시 설 물 편

# 1. 절토사면

**(STA.28+720 ~ 28+880[좌])**

# 1. 절토사면(STA.28+720~28+880(좌))

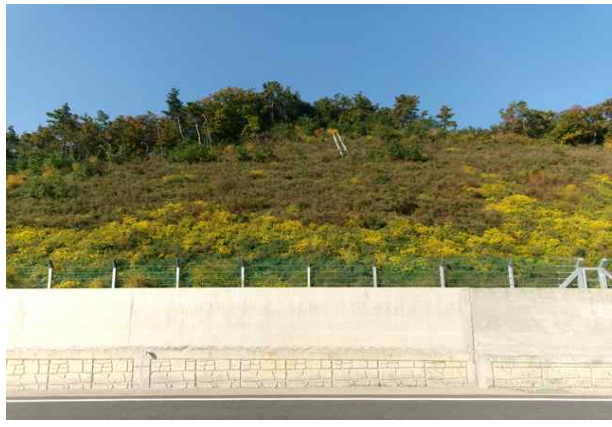
| 현 황 | 26.430~26.500k 전면 식생상태 | 현 황 | 2단 사면부, 점검계단 전경 |
| 원 인 | 상태양호 | 원 인 | 상태양호 |

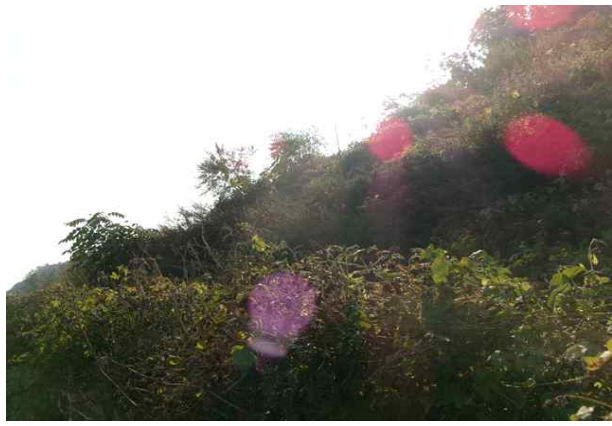
| 현 황 | 사면하부(이격부) 전경 | 현 황 | 야생동물울타리 전경 |
| 원 인 | 상태양호 | 원 인 | 상태양호 |

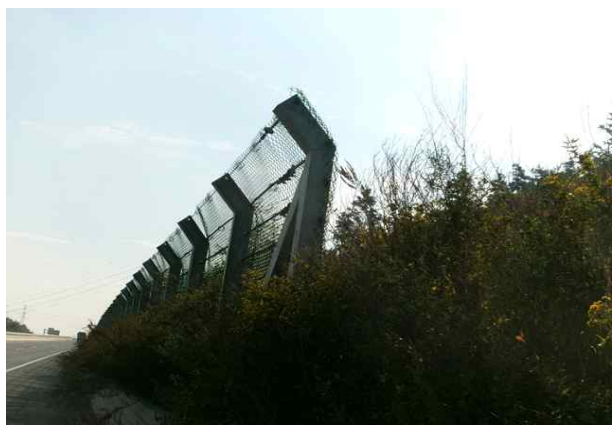
| 현 황 | 도로부, 낙석방지울타리 전경 | 현 황 | 점검계단 전경 |
| 원 인 | 상태양호 | 원 인 | 상태양호 |

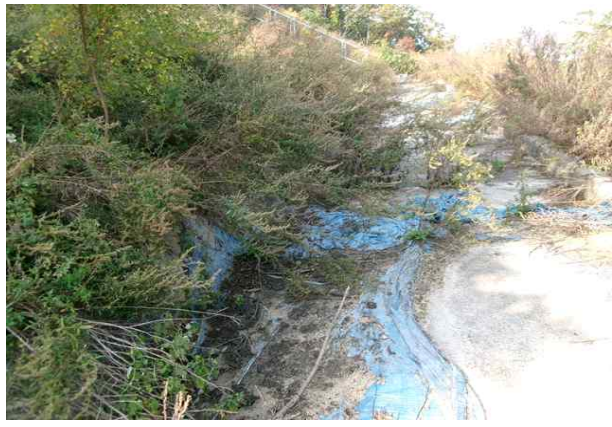
| 현 황 | 26.440~26.500k 토사퇴적, 폐기물 적치 | 현 황 | 26.515k 소단배수로 파손 |
| 원 인 | 우수로 인한 토사침식, 폐기물 처리 미흡 | 원 인 | 균열부 손상진전 |

| 대 책 | 정비 | 대 책 | 단면보수 |

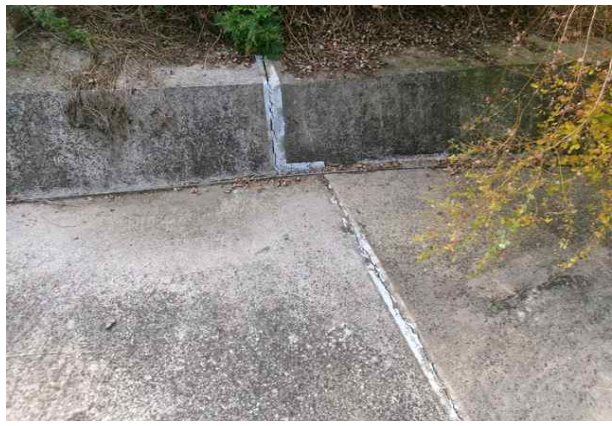
| 현 황 | 26.520k 소단배수로 실란트 파손 | 현 황 | 26.528k 소단배수로 파손 |
| 원 인 | 실란트 노후화 | 원 인 | 다짐미흡, 배수로 자중, 우수유입 |

| 대 책 | 실란트 재시공 | 대 책 | 주입보수 |

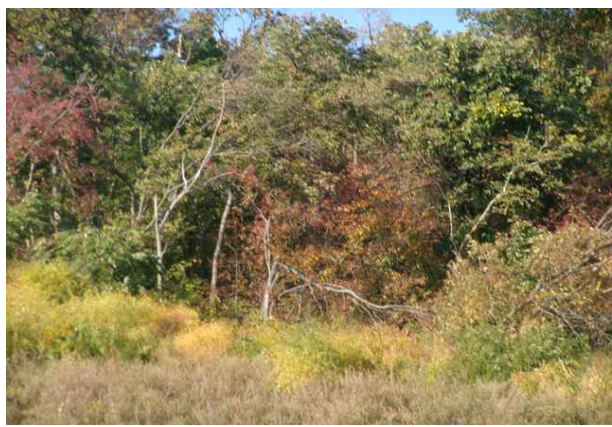
| 현 황 | 26.535k 2단 수목전도 | 현 황 | 26.540k 토사퇴적 및 식생 |
| 원 인 | - | 원 인 | 토사유입 |

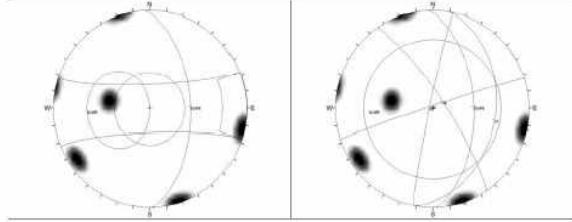
〈그림 16〉 Site-1 경사투영 해석결과

- 본 영역의 경사투영 해석 결과, J1(35/100)에 의한 평면파괴, J3(87/282)에 의한 전도파괴, J1(35/100) J2(88/342)에 의한 파괴 발생 가능성이 있는 것으로 검토되었다.

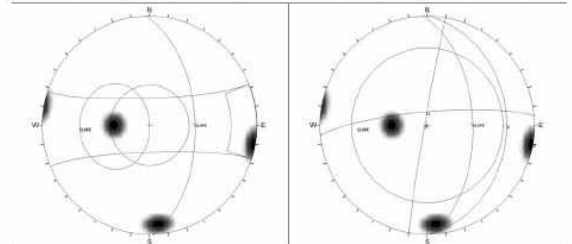
〈그림 20〉 Site-3 경사투영 해석결과

- 본 영역의 경사투영 해석 결과, J2(88/280)에 의한 전도파괴 발생 가능성이 있는 것으로 검토되었다.

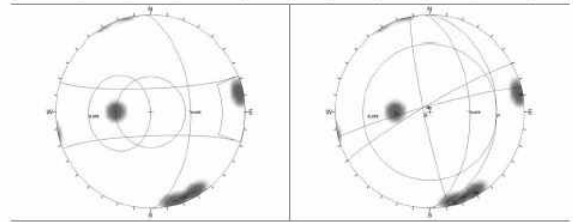
〈그림 18〉 Site-2 경사투영 해석결과

- 본 영역의 경사투영 해석 결과, J1(30/091)에 의한 평면파괴, J3(85/258)에 의한 전도파괴 발생 가능성이 있는 것으로 검토되었다.

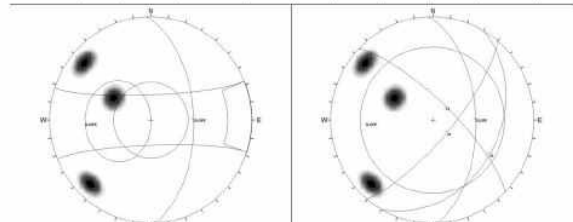
〈그림 22〉 Site-4 경사투영 해석결과

- 본 영역의 경사투영 해석 결과, J1(35/120)에 의한 평면파괴, J1(35/120) J3(75/1044)에 의한 파괴 발생 가능성이 있는 것으로 검토되었다.

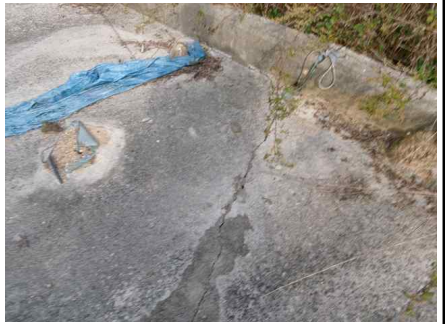
| 구 분 | 중점유지관리 사항 | 현황 사진 |
|---|---|---|
| 배수<br>시설 | <ul style="list-style-type: none"> <li>• 파손 구간<br/>→ 파손부를 통한 우수유입으로 하부 토사유실 등의 2차 손상의 우려가 있으므로 원활한 배수를 위하여 보수 필요.</li> </ul> | |

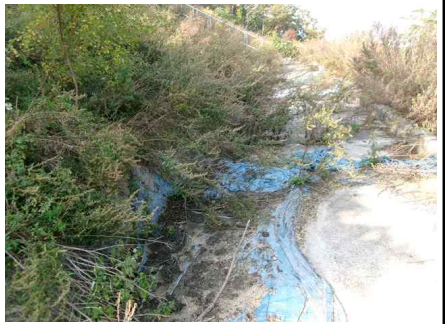
| 구 분 | 중점유지관리 사항 | 현황 사진 |
|---|---|---|
| | <ul style="list-style-type: none"> <li>• 토사퇴적 및 폐기물 적치 구간<br/>→ 강우시 원활한 배수를 위하여 손상부에 대한 정비가 필요하며, 주기적인 점검을 통한 손상 발생 방지를 위한 유지관리가 필요</li> </ul> | |

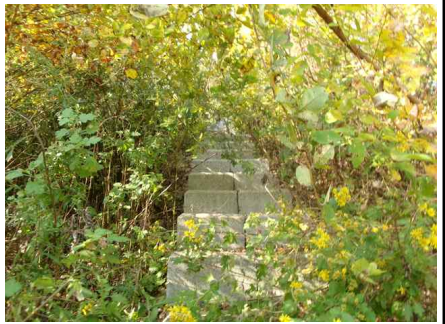
| 구 분 | 중점유지관리 사항 | 현황 사진 |
|---|---|---|
| 보호<br>시설 | <ul style="list-style-type: none"> <li>• 점검계단 식생<br/>→ 원활한 점검 및 유지관리를 위해 식생에 대한 정비가 필요</li> </ul> | |
