## **2. 절토사면**

**(STA.29+700 ~30+200(우))**

## 2. 절토사면(STA.29+700~30+200(우))

절토사면(STA.29+700~30+200(우))은 경기도 파주시 월롱면 능산리(고속국도 17호선 27.400~27.900km, 본선 우측)에 위치하며, 총 연장 500.0m, 높이 30.9m로 2020년 11월 준공된 2종 절토사면이다.

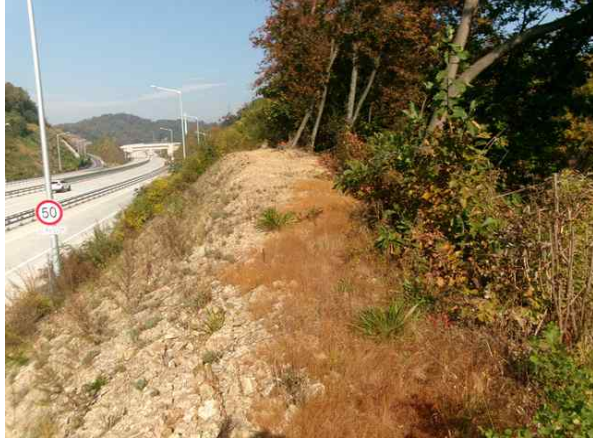
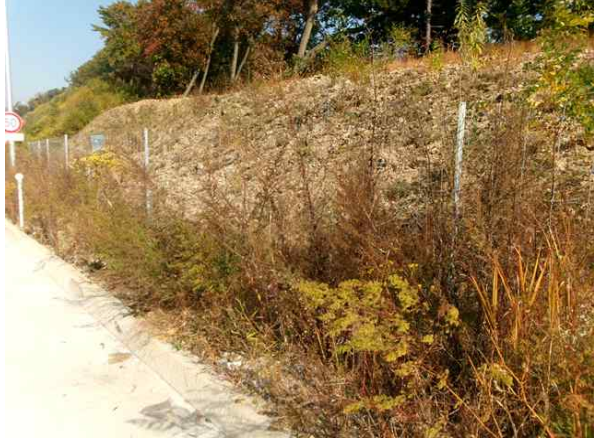
| 현 황 | 1구간 상부자연사면 전경 | 현 황 | 1구간 시점부 전경 |
| 원 인 | 상태양호 | 원 인 | 상태양호 |

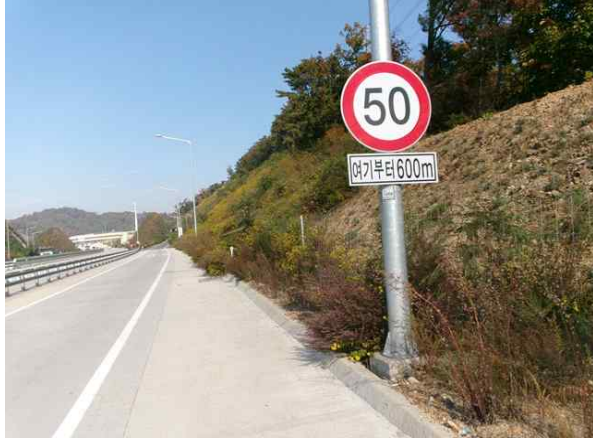
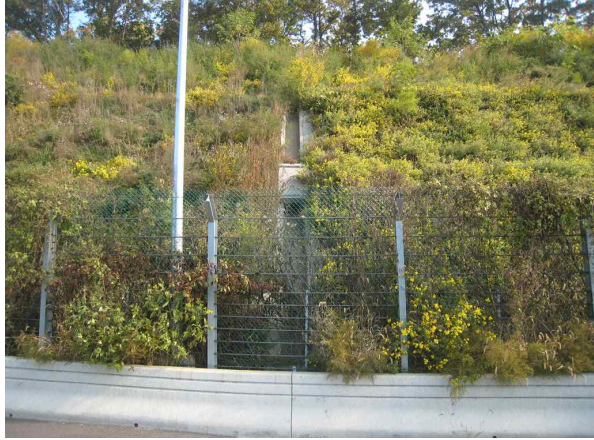
| 현 황 | 1구간 하부 전경 | 현 황 | 1~2구간 수직도수로 전경 |
| 원 인 | 상태양호 | 원 인 | 상태양호 |

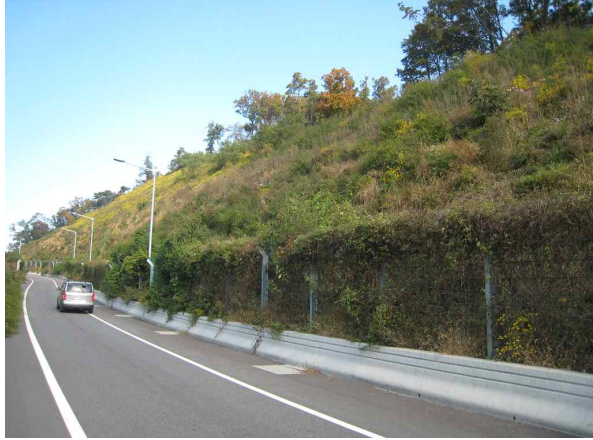
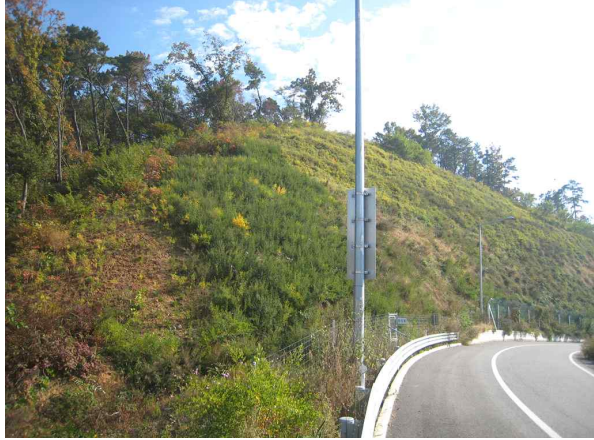
| 현 황 | 2구간 시점부 전경 | 현 황 | 2구간 종점부 전경 |
| 원 인 | 상태양호 | 원 인 | 상태양호 |

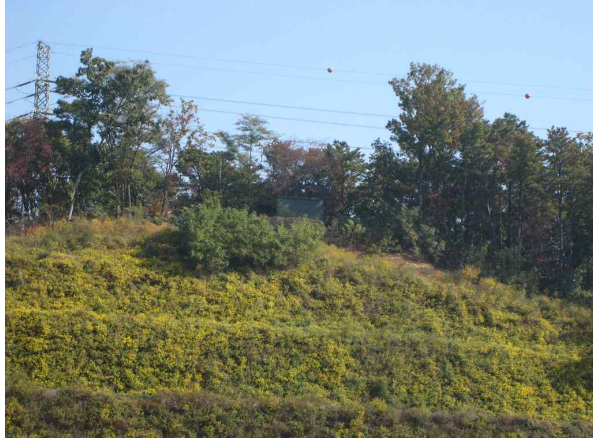
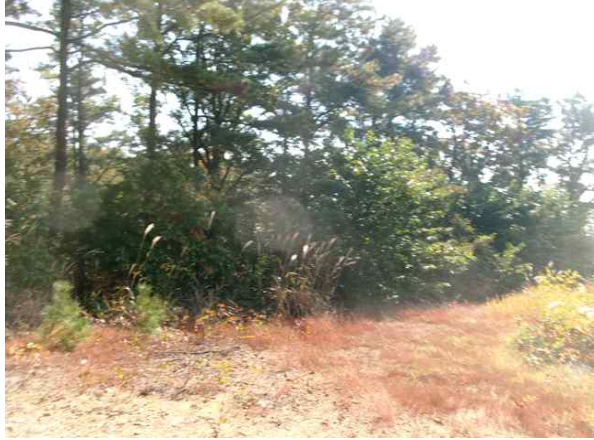
| 현 황 | 2구간 상부자연사면 전경 | 현 황 | 2구간 상부자연사면 전경 |
| 원 인 | 상태양호 | 원 인 | 상태양호 |

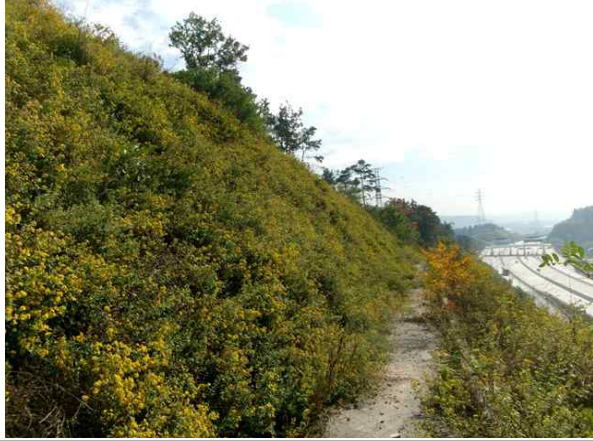
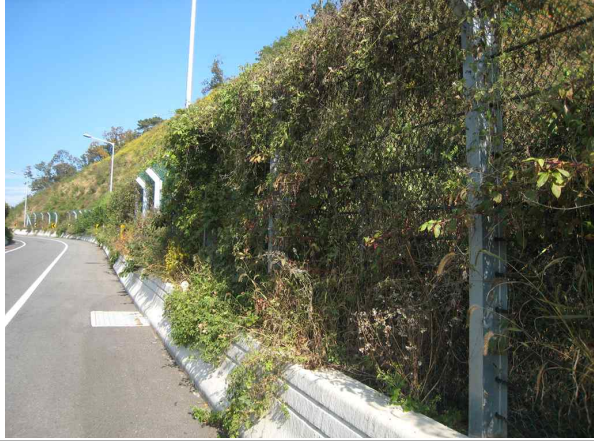
| 현 황 | 2구간 소단배수로 전경 | 현 황 | 2구간 도로, 낙석방지울타리 전경 |
| 원 인 | 상태양호 | 원 인 | 상태양호 |

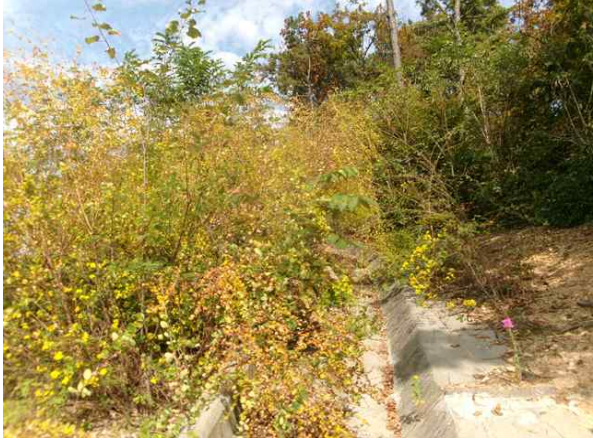
| 현 황 | 2구간 산마루측구 전경 | 현 황 | 27.620k 소단배수로 토사퇴적 |
| 원 인 | 상태양호 | 원 인 | 강우시 토사유입 |

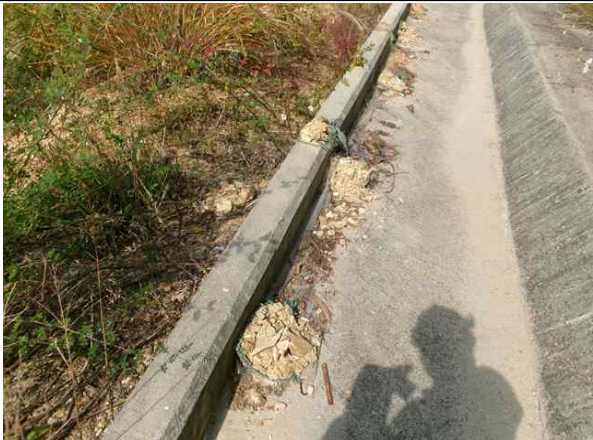
| 현 황 | 27.660k 폐기물 적치 | 현 황 | 27.700k 소단배수로 균열(0.3/2.5) |
| 원 인 | 폐기물 처리 미흡 | 원 인 | 시공초기 건조수축 |

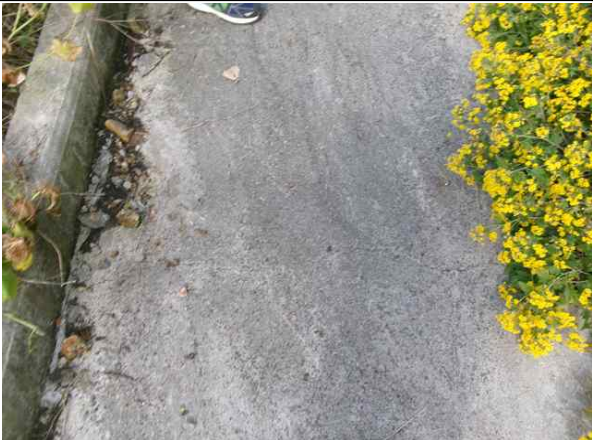
| 구 분 | 손상 내용 | 단위 | 물량 | 개소 | 보수방안 | 비고 |
|---|---|---|---|---|---|---|
| | 소단배수로 균열 | m | 15.00 | 6 | 주입보수 | |

| 구분 | 손상내용 | 보수방안 | 손상<br>물량 | 보수<br>물량 | 단위 | 단가<br>(천원) | 개략공사비<br>(천원) | 우선<br>순위 |
|---|---|---|---|---|---|---|---|---|
| 배수시설 | 소단배수로 균열 | 주입보수 | 15.00 | 22.50 | m | － | － | 하자 |

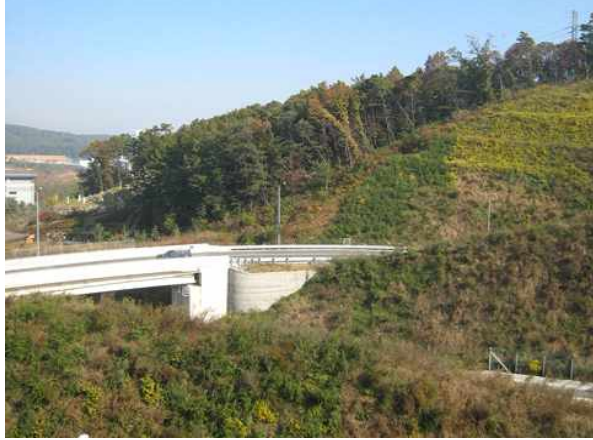
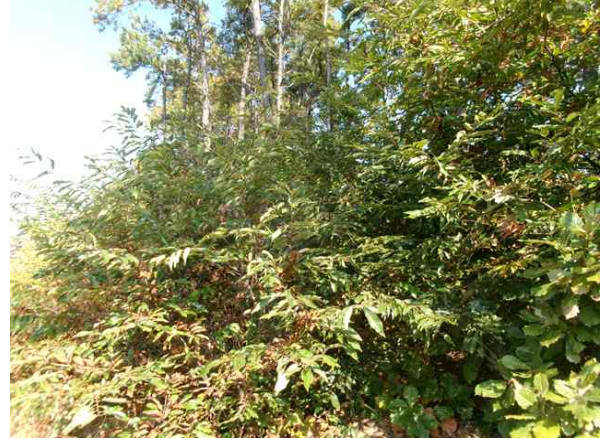
| 현 황 | 3구간 중점부 전경 | 현 황 | 3구간 상부자연사면 전경 |
| 원 인 | 상태양호 | 원 인 | 상태양호 |

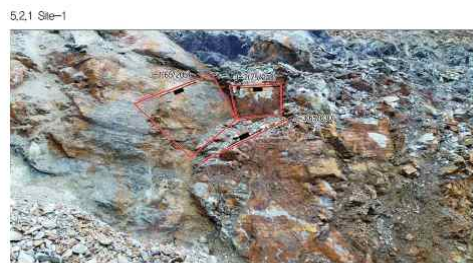
〈그림 14〉 Sre-1 비탈면 절리 현황

- 본 영역은 3개조의 절리면이 발달하고 있으며 연장성이 긴 사선방향 절리가 주로 발달해 있고 그 외 다수의 절리가 불규칙하고 비교적 복잡하게 발달한 상태이다.

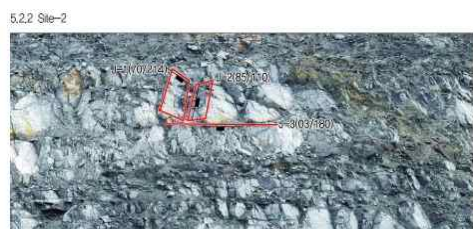
〈그림 17〉 Sae-2 비탈면 절리 현황

- \* 본 영역은 3개조의 절리면이 발달하고 있으며 연장성이 긴 사선방향 절리가 주로 발달해 있고 그 외 다수의 절리가 불규칙하고 비교적 복잡하게 발달한 상태이다.

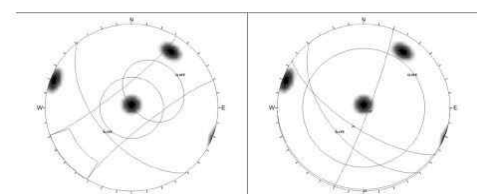
〈그림 18〉 Sre-2 풍사투영 해석결과

- \* 본 영역의 풍사투영 해석 결과 평면파와, 전도파와 및 썩기파와 발생 가능성이 없는 것으로 검토되었다.

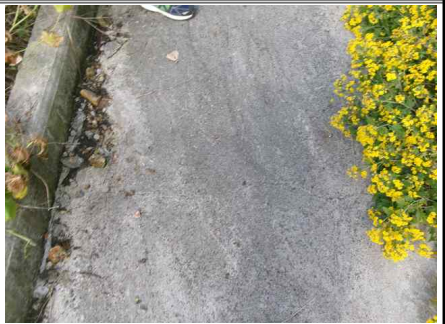
| 구 분 | 중점유지관리 사항 | 현황 사진 |
|---|---|---|
| 배수<br>시설 | <ul style="list-style-type: none"> <li>배수로 균열 구간<br/>→ 균열부에 대한 보수가 필요하며, 보수후에도 재손상 발생에 대한 주기적인 점검을 실시하는 유지관리가 필요</li> </ul> | |

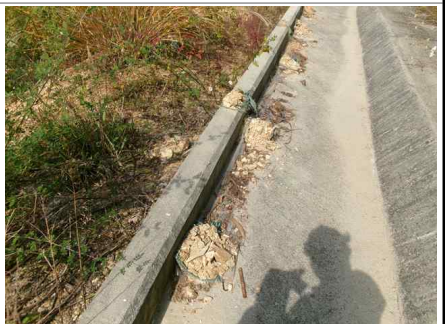
| 구 분 | 중점유지관리 사항 | 현황 사진 |
|---|---|---|
| | <ul style="list-style-type: none"> <li>토사퇴적 및 폐기물 적치 구간<br/>→ 강우시 원활한 배수를 위하여 손상부에 대한 정비가 필요하며, 주기적인 점검을 통한 손상 발생 방지를 위한 유지관리가 필요</li> </ul> | |
