# **3. 절토사면**

**(STA.31+100 ~ 31+600[좌])**

### 3. 절토사면(STA.31+100~31+600(좌))

절토사면(STA.31+100~31+600(좌))은 경기도 파주시 문산읍 내포리(고속국도 17호선 28.720~29.280km, 본선 좌측)에 위치하며, 총 연장 560.0m, 높이 35.5m로 2020년 11월 준공된 2종 절토사면이다.

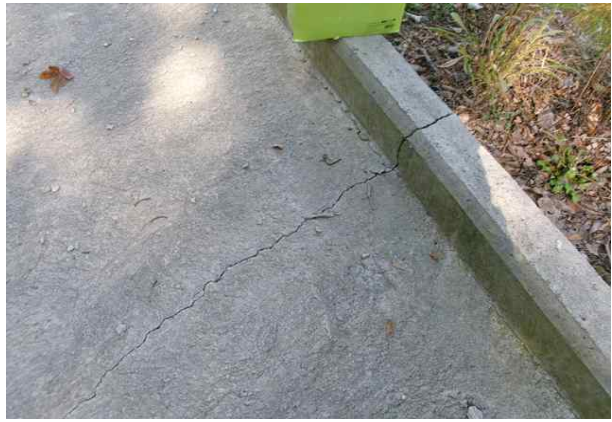
| 현 황 | 수직도수로, 낙석방지울타리 전경 | 현 황 | 28.740k 소단배수로 파손 |
| 원 인 | 상태양호 | 원 인 | 배수로 하부 다짐미흡, 배수로 자중 |

| 대 책 | - | 대 책 | 단면보수 |

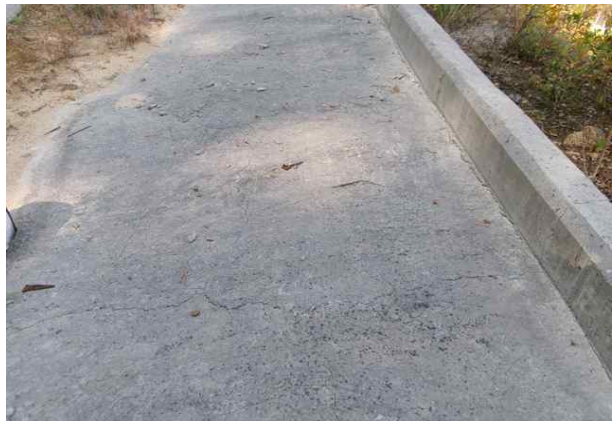
| 현 황 | 28.780k 소단배수로 망상균열 | 현 황 | 29.170k 소단배수로 균열(0.3/2.6) |
| 원 인 | 배수로 양생미흡, 표면 건조수축 | 원 인 | 초기 건조수축 |

| 대 책 | 표면처리 | 대 책 | 주입보수 |

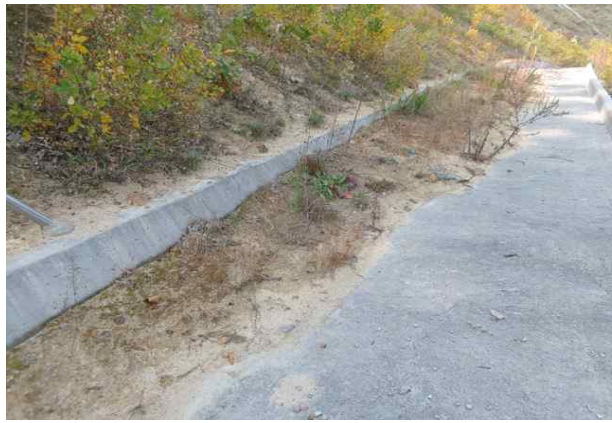
| 현 황 | 28.780k 소단배수로 토사퇴적 | 현 황 | 28.890k 슛크리트 백태 |
| 원 인 | 우수유입 | 원 인 | 스�크리트 시공미흡, 습윤침투 |

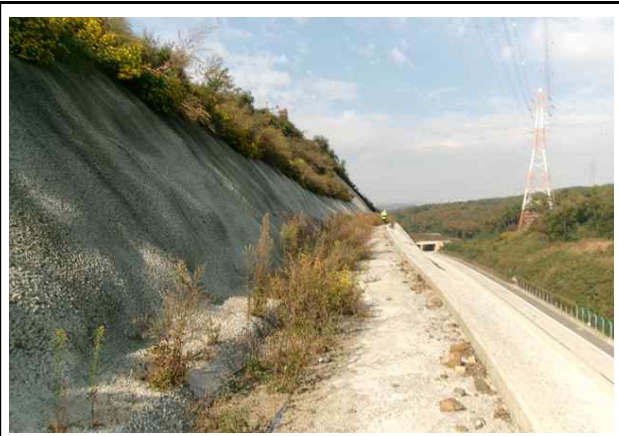
| 현 황 | 소단배수로 전구간 토사퇴적 |
| 원 인 | 우수유입 |

| 대 책 | 정비 |

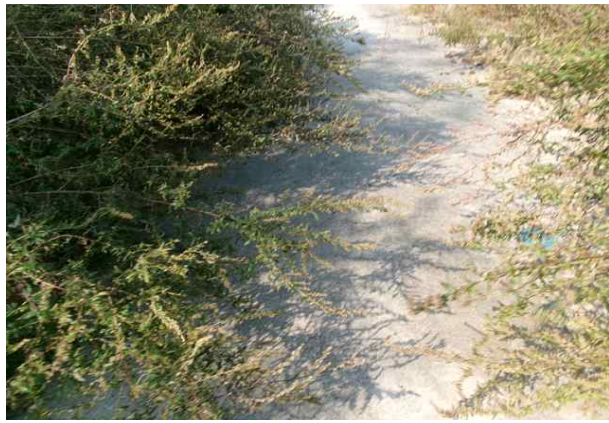
| 현 황 | 29.100k 소단배수로 균열(0.3/4.0) | 현 황 | 29.000k 소단배수로 토사퇴적 |
| 원 인 | 초기 건조수축 | 원 인 | 우수유입 |

| 대 책 | 주입보수 | 대 책 | 정비 |

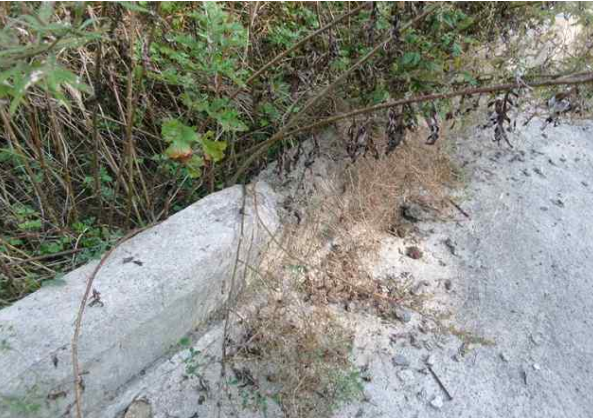
| 현 황 | 29.110k 소단배수로 파손 | 현 황 | 29.120k 소단배수로 균열(0.3/2.6) |
| 원 인 | 연석부 외부충격 | 원 인 | 초기 건조수축 |

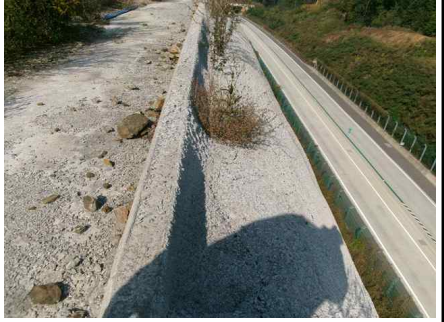
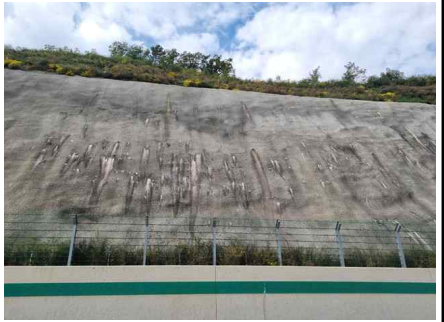
| 구 분 | 중점유지관리 사항 | 현황 사진 |
|---|---|---|
| 부대<br>시설 | <ul style="list-style-type: none"> <li>• 슛크리트 균열, 백태 구간</li> <li>→ 균열, 백태에 대한 보수가 필요하며, 보수후에도 재손상 발생에 대한 주기적인 점검을 실시하는 유지관리가 필요</li> </ul> | |

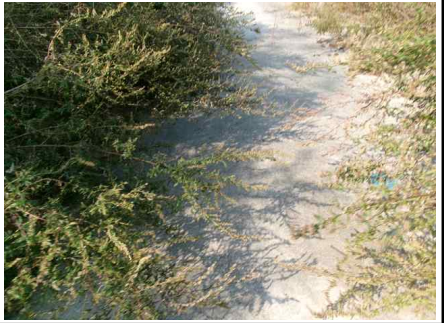
| 구 분 | 중점유지관리 사항 | 현황 사진 |
|---|---|---|
| | <ul style="list-style-type: none"> <li>• 배수로 균열 구간</li> <li>→ 균열부에 대한 보수가 필요하며, 보수후에도 재손상 발생에 대한 주기적인 점검을 실시하는 유지관리가 필요</li> </ul> | |

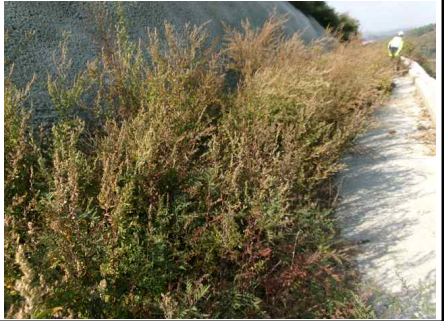
| 구 분 | 중점유지관리 사항 | 현황 사진 |
|---|---|---|
| 배수<br>시설 | <ul style="list-style-type: none"> <li>• 토사퇴적 구간</li> <li>→ 강우시 원활한 배수를 위하여 손상부에 대한 정비가 필요하며, 주기적인 점검을 통한 손상 발생 방지를 위한 유지관리가 필요</li> </ul> | |
