## 제2편 시 설 물 편

# 1. 보강토옹벽(본선 STA.0+283~0+400)

본 시설물은 경기도 고양시 덕양구 강매동 604-52에 위치한 2종 시설물로서 연장 128.0m, 지면노출높이 6.1m의 블록식 보강토옹벽이다.

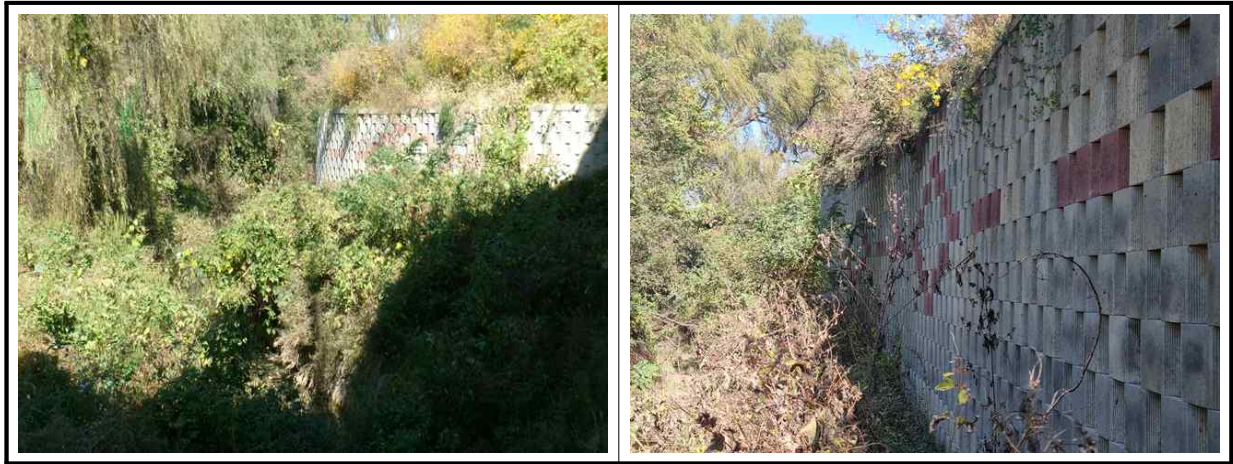
【그림 1.3.1】 지반, 기초부 전경

- 보강토옹벽에 대한 현장조사 결과, 침하, 활동, 전도 등 구조적인 손상결함 및 세굴이 없는 양호한 상태로 조사되었다.

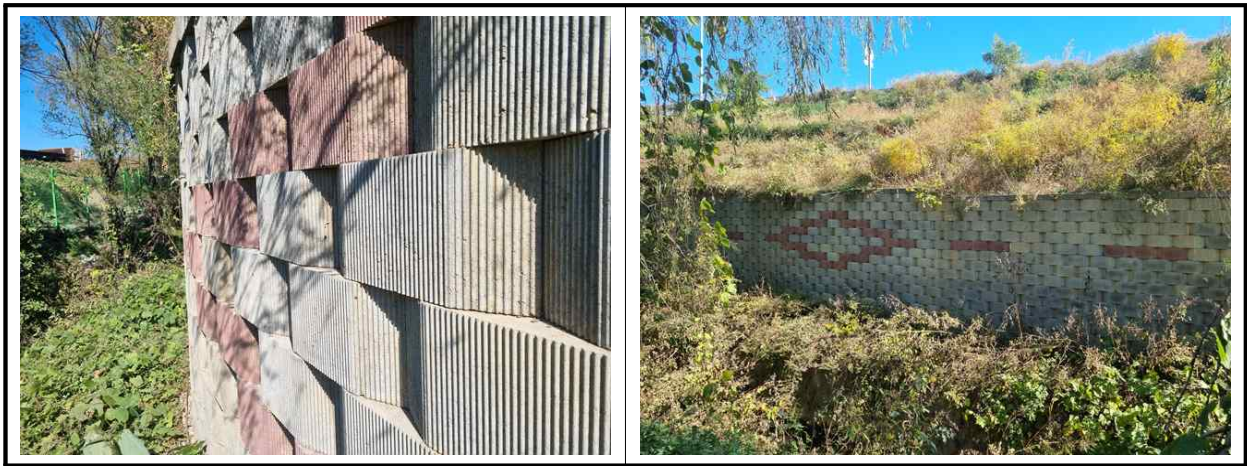
【그림 1.3.2】 전면부 전경

- 현장조사 결과, 전면부 블록에 블록 박리가 조사되었으나, 구조적인 손상결함 또한 발생하지 않은 것으로 확인되었다.

- 보강토옹벽의 현장조사 결과 전면부 블록에 시공미흡으로 인한 블록 박리의 손상이 확인되었고, 구조적인 손상결함 또한 발생하지 않은 것으로 확인되었으나 발생한 손상에 대하여 단면 보수 등의 적절한 보수를 실시하고 주기적인 점검을 통하여 전면부의 신규손상 및 재손상의 발생 여부를 확인 등의 유지관리가 필요할 것으로 사료된다.

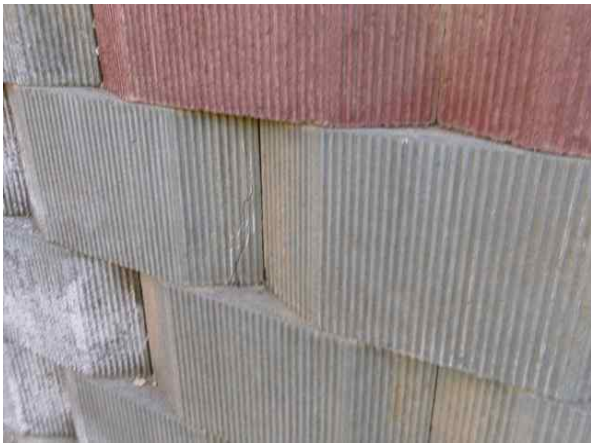
| 현 황 | • S2 블록 박리 | 현 황 | • S4 블록 박리 |
| 원 인 | • 시공미흡 | 원 인 | • 시공미흡 |

| 대 책 | • 단면보수 | 대 책 | • 단면보수 |

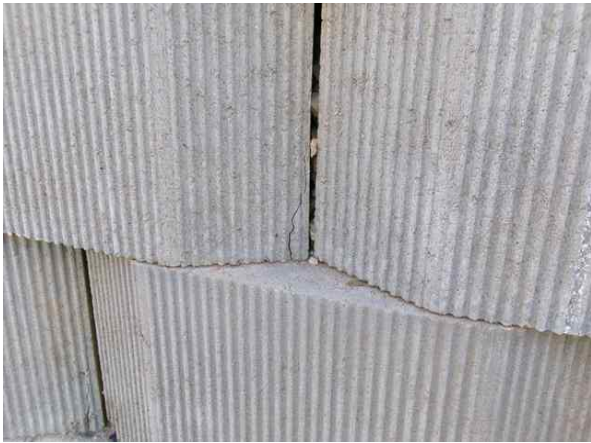
| 현 황 | • S4 블록 박리 | 현 황 | • 상태양호 |
| 원 인 | • 시공미흡 | 원 인 | • - |

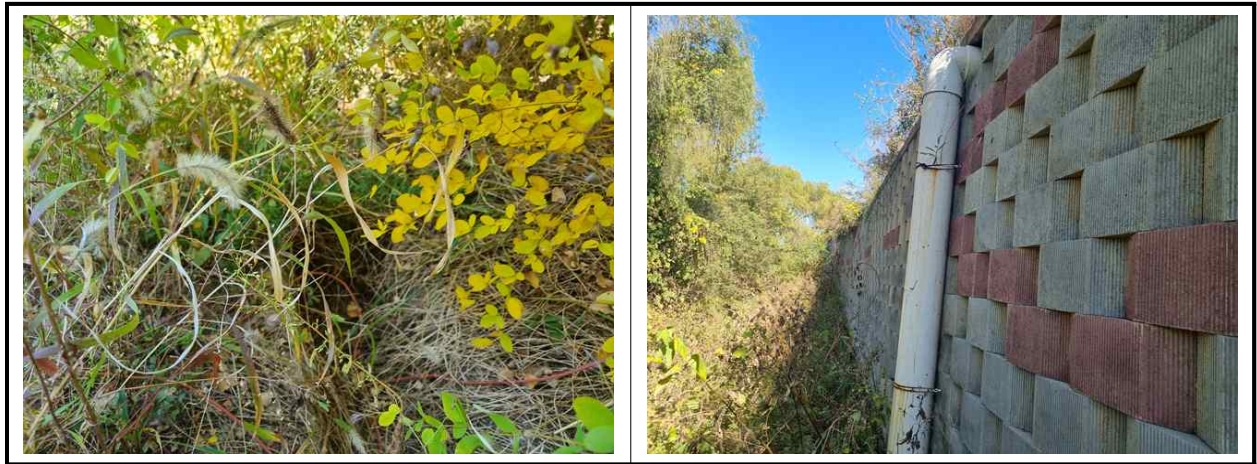
【그림 1.3.3】 주변영향인자 전경

- 보강토옹벽에 대한 현장조사 결과, 옹벽 상부 배수로, 전면부 배수관에 별도의 손상은 조사되지 않았으며, 상부성토부에도 성토부 내의 침식, 유실 등의 손상이 없는 상태로 전반적으로 양호한 상태를 유지하고 있는 것으로 조사되었다.

- 보강토옹벽의 현장조사 결과, 옹벽 상부 배수로(측구)에 별도의 손상은 조사되지 않았으며, 상부성토부에도 성토부 내의 침식, 유실 등의 손상이 없는 상태로 전반적으로 양호한 상태를 유지하고 있는 것으로 조사되었으나 원활한 유지관리를 위하여 배수로 인근 정비를 실시하고, 주기적인 점검을 통하여 전면부의 손상발생 여부 확인 등의 유지관리가 필요할 것으로 사료된다.

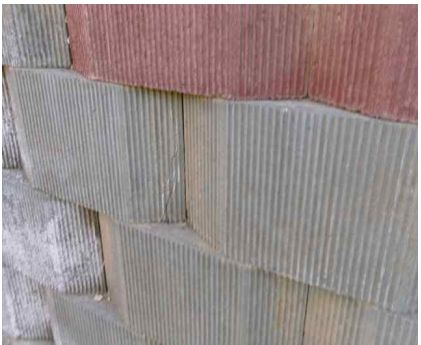
| 구 분 | 중점유지관리 사항 | 현황 사진 |
|---|---|---|
| 전<br>면<br>부 | <ul style="list-style-type: none"> <li>· 발생한 블록 박리의 경우 시공미흡에 의한 손상으로 판단되며, 본 손상에 대하여 단면보수 등의 적절한 보수를 실시하고 재손상 발생여부를 확인하는 유지관리가 필요</li> <li>· 균열 및 파손, 배부름 발생에 대한 주기적인 점검을 통해 발생규모 및 현황관리를 실시하고, 일정규모 이상 발생할 경우 보수를 통한 관리 필요</li> </ul> | |

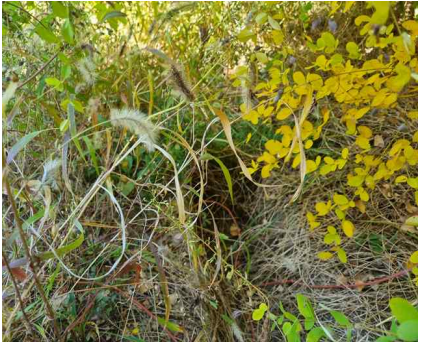
| 구 분 | 중점유지관리 사항 | 현황 사진 |
|---|---|---|
| 배<br>수<br>시<br>설 | <ul style="list-style-type: none"> <li>· 배수로에 발생하는 토사퇴적의 경우 장기공용, 우수 등에 의한 손상으로 원활한 배수를 위해 주기적인 정비를 통한 관리 필요</li> </ul> | |

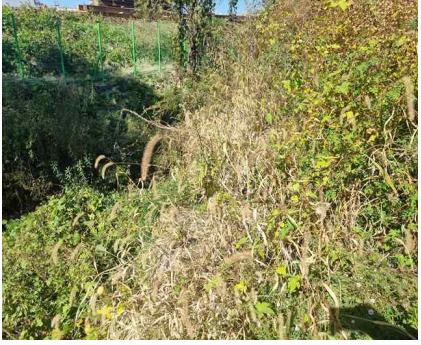
| 구 분 | 중점유지관리 사항 | 현황 사진 |
|---|---|---|
| 성<br>토<br>부 | <ul style="list-style-type: none"> <li>· 우수 및 동결융해에 의한 지하수 침투, 식생유실 발생여부를 주기적인 관찰을 통한 확인필요</li> </ul> | |

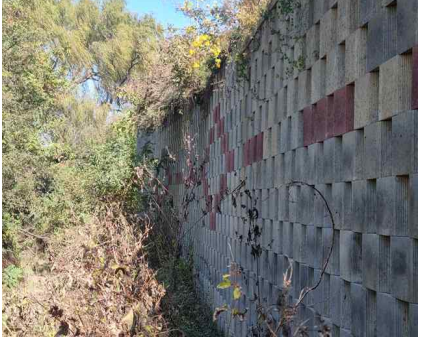
| 구 분 | 중점유지관리 사항 | 현황 사진 |
|---|---|---|
| 기<br>초<br>부 | <ul style="list-style-type: none"> <li>· 우수에 의한 기초부 침식, 세굴 등의 손상 발생여부를 주기적인 관찰을 통한 확인필요</li> </ul> | |
