## **5. 보강토옹벽**

**[설문2육교,STA.0+085~0+230]**

## 5. 보강토옹벽(설문2육교,STA.0+085~0+230)

본 시설물은 경기도 고양시 일산동구 설문동 산 159-4에 있는 2중 옹벽 시설물로서 연장 155.0m, 지면노출높이 17.5m의 복합식 보강토옹벽(패널+블록)이다.

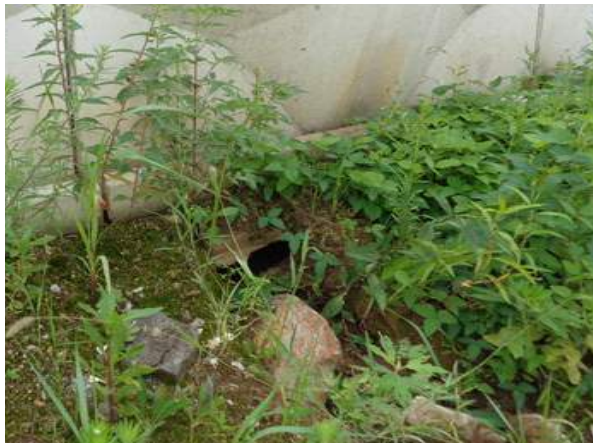
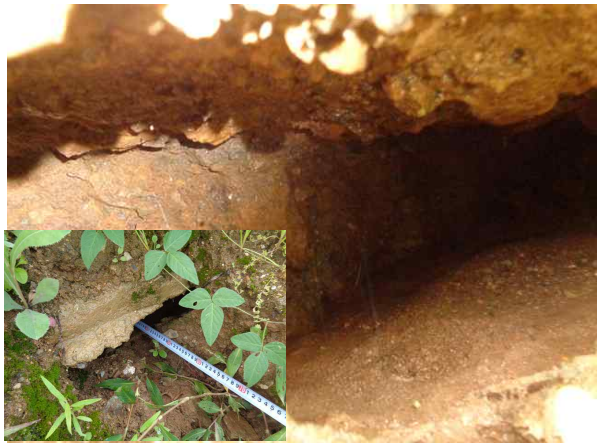
- 보강토옹벽에 대한 현장조사 결과, 침하, 활동, 전도 등 구조적인 손상결함은 없는 것으로 확인되나 패널식 옹벽 구간에서 소규모의 세굴이 조사되었다.

| 현 황 | • S2 세굴 | 현 황 | • S2 세굴 |
| 원 인 | • 시공미흡 | 원 인 | • 시공미흡 |

- 보강토옹벽의 현장조사 결과 시공미흡으로 인한 소규모 세굴이 조사되었으나, 침하, 활동, 전도 등 구조적인 손상결함은 없는 양호한 상태로 확인되었다. 발생한 손상에 대하여 채움 등의 보수를 실시하고 주기적인 점검을 통하여 손상의 진전, 지반, 기초부의 손상발생 여부 확인 등의 유지관리가 필요할 것으로 사료된다.

| 대 책 | • 채움 및 주의관찰 | 대 책 | • 채움 및 주의관찰 |

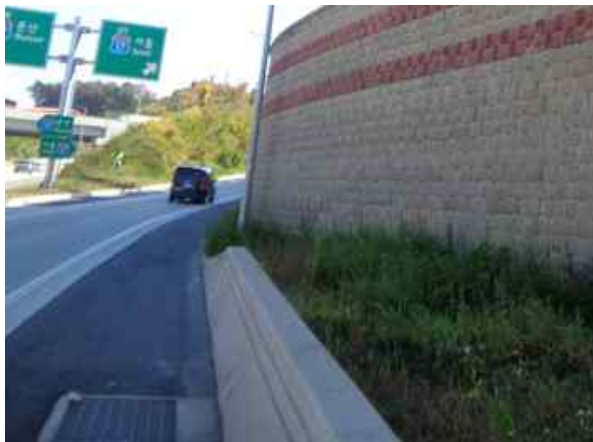
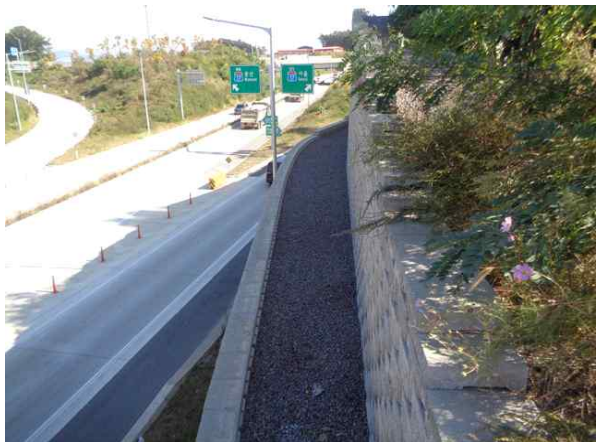
| 현 황 | • 상태양호 | 현 황 | • 상태양호 |
| 원 인 | • - | 원 인 | • - |

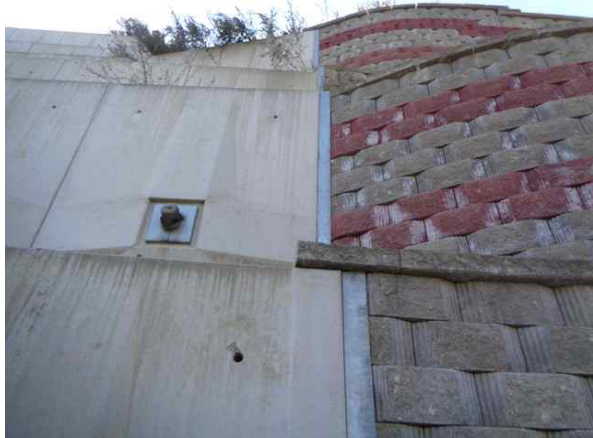
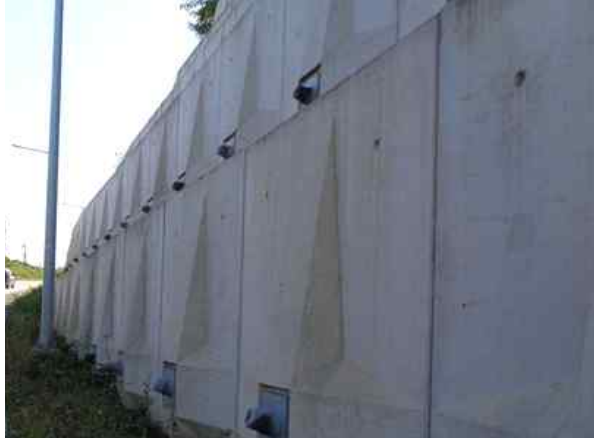
| 현 황 | • 상태양호 | 현 황 | • 상태양호 |
| 원 인 | • - | 원 인 | • - |

| 대 책 | • - | 대 책 | • - |

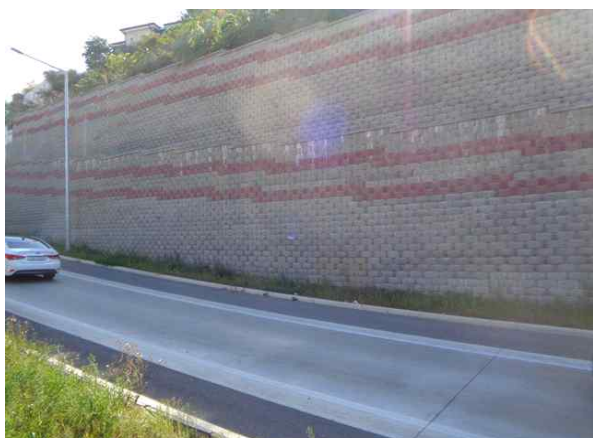
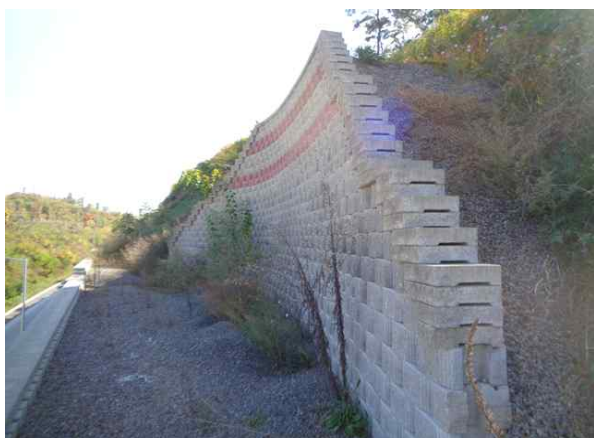
| 현 황 | • 상태양호 | 현 황 | • 상태양호 |
| 원 인 | • - | 원 인 | • - |

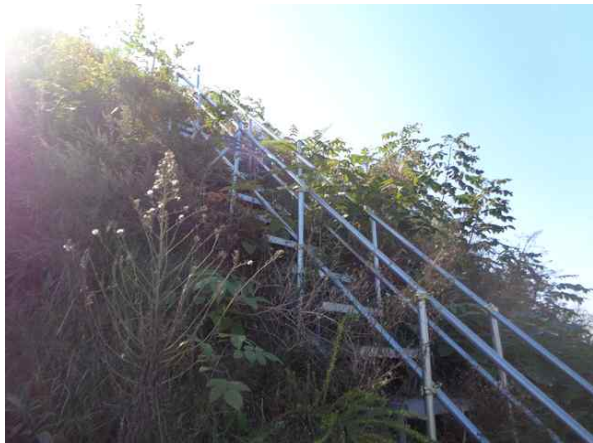
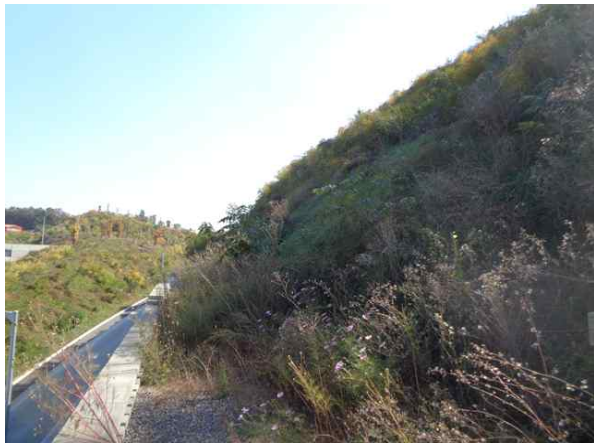
| 현 황 | • 상태양호 | 현 황 | • 상태양호 |
| 원 인 | • - | 원 인 | • - |

| 대 책 | • - | 대 책 | • - |

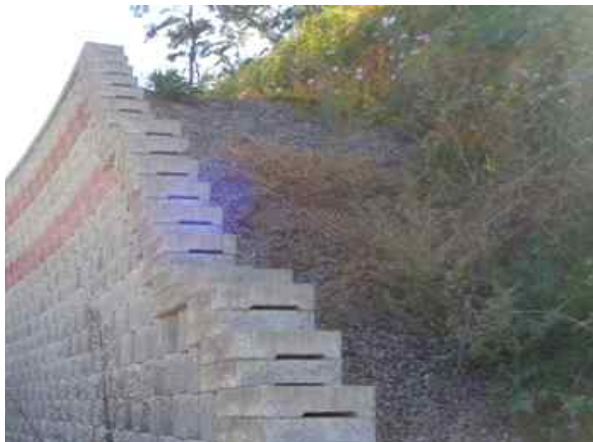
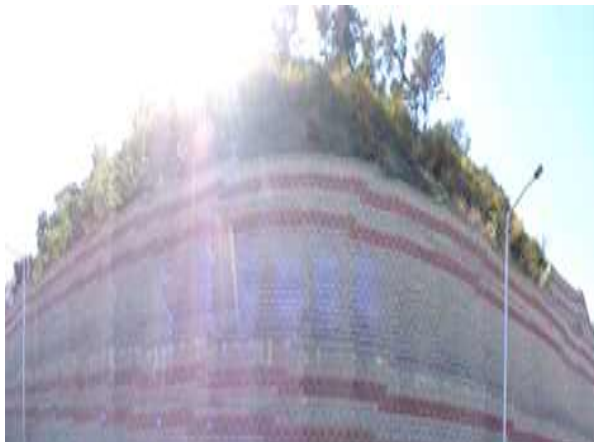
| 현 황 | • 상태양호 | 현 황 | • 상태양호 |
| 원 인 | • - | 원 인 | • - |

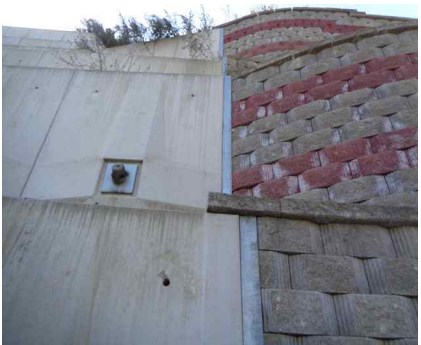
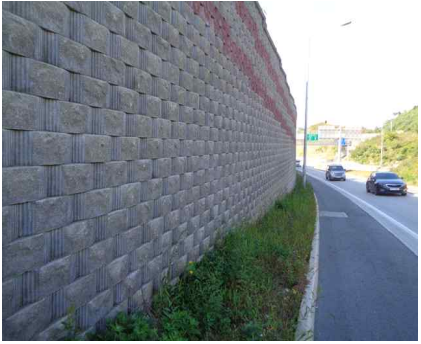
| 구 분 | 중점유지관리 사항 | 현황 사진 |
|---|---|---|
| 전<br>면<br>부 | <ul style="list-style-type: none"> <li>• 균열 및 파손, 배부름 발생에 대한 주기적인 점검을 통해 발생규모 및 현황관리를 실시하고, 일정규모 이상 발생할 경우 보수를 통한 관리 필요</li> </ul> | |

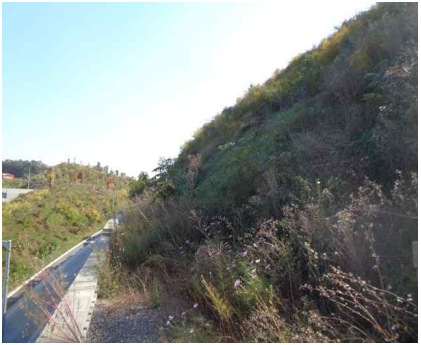
| 구 분 | 중점유지관리 사항 | 현황 사진 |
|---|---|---|
| 절<br>토<br>부 | <ul style="list-style-type: none"> <li>• 우수 및 동결융해에 의한 지하수 침투, 식생유실 발생여부를 주기적인 관찰을 통한 확인필요</li> </ul> | |

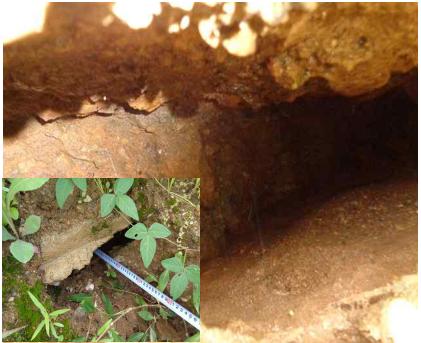
| 구 분 | 중점유지관리 사항 | 현황 사진 |
|---|---|---|
| 기<br>초<br>부 | <ul style="list-style-type: none"> <li>• 패널식 옹벽 구간 하부에 시공초기 다짐 미흡으로 인한 세굴이 조사되었으며, 주기적인 관찰을 통한 손상의 진전여부를 확인하는 유지관리가 필요</li> </ul> | |

- 옹벽 기초부의 패널식 옹벽 구간 하부에 시공초기 다짐 미흡으로 인한 세굴이 조사되었으며, 주기적인 관찰을 통한 손상의 진전여부를 확인하는 유지관리가 필요하다.
