# **7. 판넬식옹벽**

## **[STA.24+249~24+392]**

## 7. 판넬식옹벽(STA.24+249~24+392)

본 시설물은 경기도 파주시 월롱면 영테리 산 120-3에 있는 사면에 시공된 2중 옹벽 시설물로  
서 연장 143.6m, 지면노출높이 15.0m의 패널식 보강토옹벽이다.

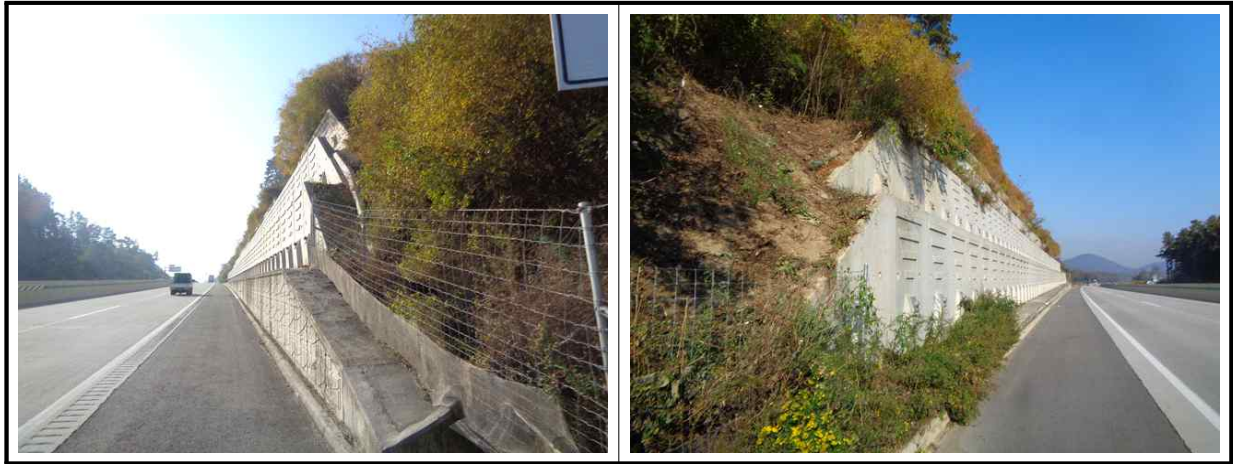
【그림 7.3.1】 지반, 기초부 전경

- 보강토옹벽에 대한 현장조사 결과, 침하, 활동, 전도 등 구조적인 손상결함 및 세굴이 없는 양호한 상태로 조사되었다.

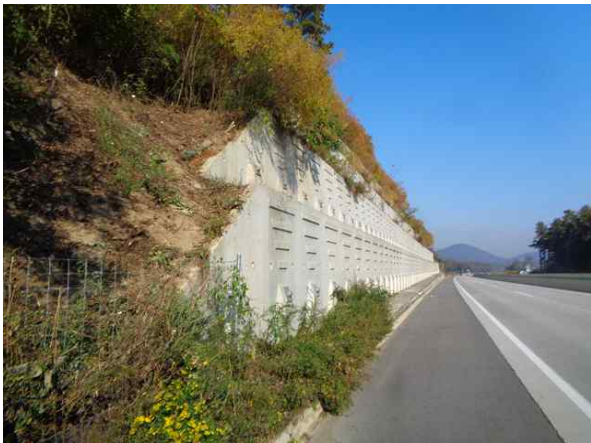
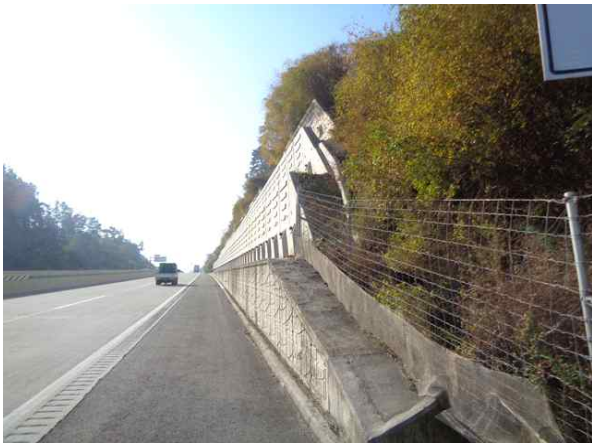
| 현 황 | • 상태양호 | 현 황 | • 상태양호 |
| 원 인 | • - | 원 인 | • - |

| 대 책 | • - | 대 책 | • - |

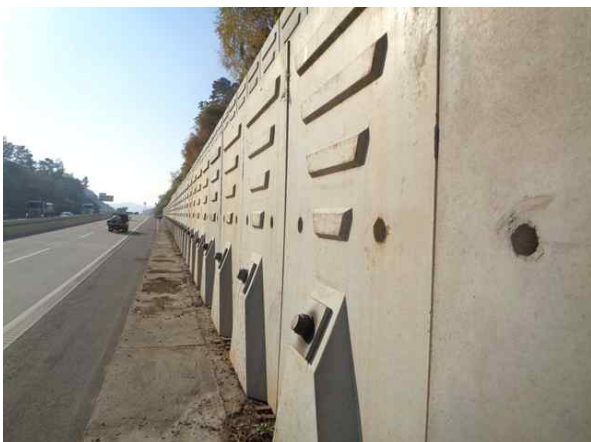
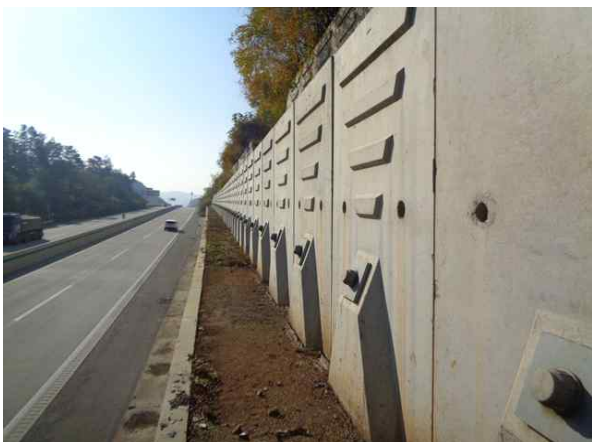
| 현 황 | • 상태양호 | 현 황 | • 상태양호 |
| 원 인 | • - | 원 인 | • - |

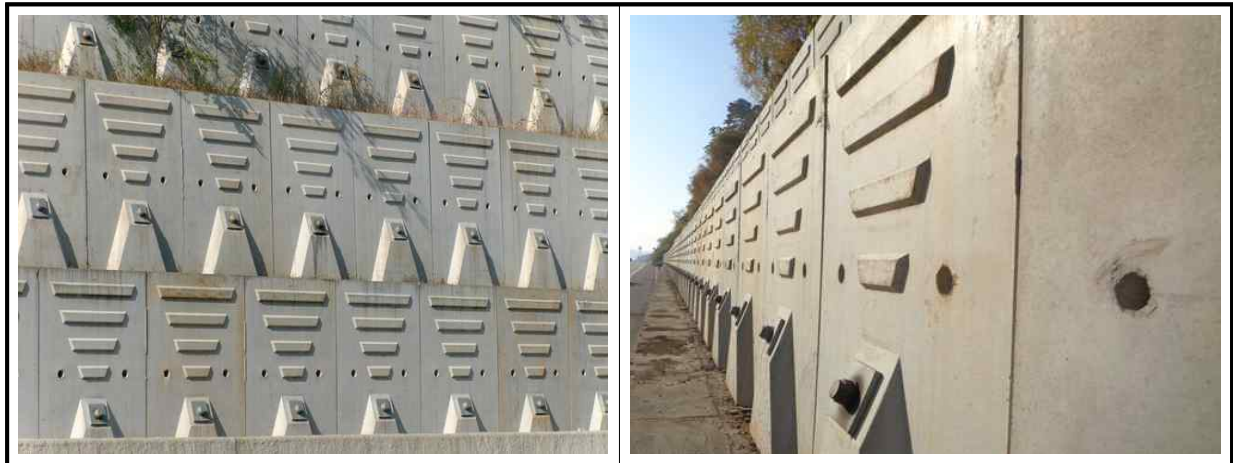
【그림 7.3.2】 전면부 전경

- 보강토옹벽에 대한 현장조사 결과, 구조적인 손상결함 또한 발생하지 않은 것으로 확인되었으나 전면부에 앵커캡 누수의 손상이 확인되었다.

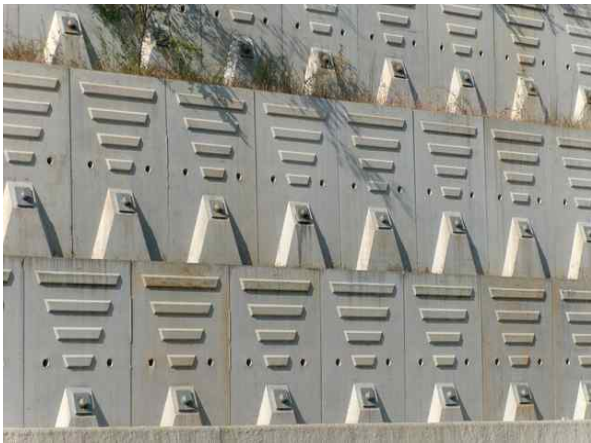
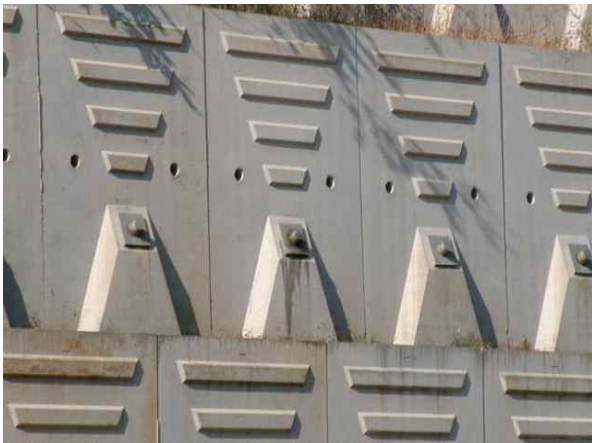
| 현 황 | • 앵커캡 누수 | 현 황 | • 앵커캡 누수 |
| 원 인 | • 지하수위 상승 등 | 원 인 | • 지하수위 상승 등 |

- 보강토옹벽의 현장조사 결과, 구조적인 손상결함 또한 발생하지 않은 것으로 조사되었으나 전면부 패널에 지하수위 상승 등의 원인으로 인한 앵커캡 누수의 손상이 확인되었다, 발생한 손상에 대하여 주기적인 점검을 통한 배부름, 앵커캡 탈락 등의 손상진전 여부를 파악하는 유지관리가 필요할 것으로 사료된다.

| 대 책 | • 주의관찰 | 대 책 | • 주의관찰 |

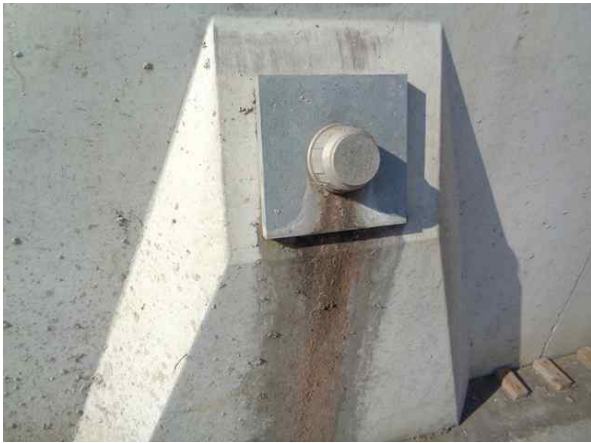
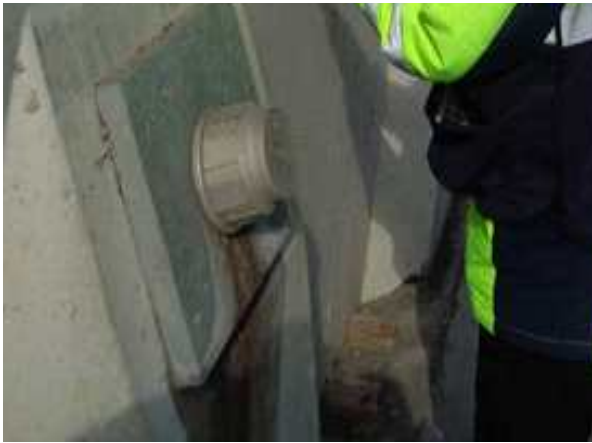
| 현 황 | • 앵커캡 누수 | 현 황 | • 앵커캡 누수 |
| 원 인 | • 지하수위 상승 등 | 원 인 | • 지하수위 상승 등 |

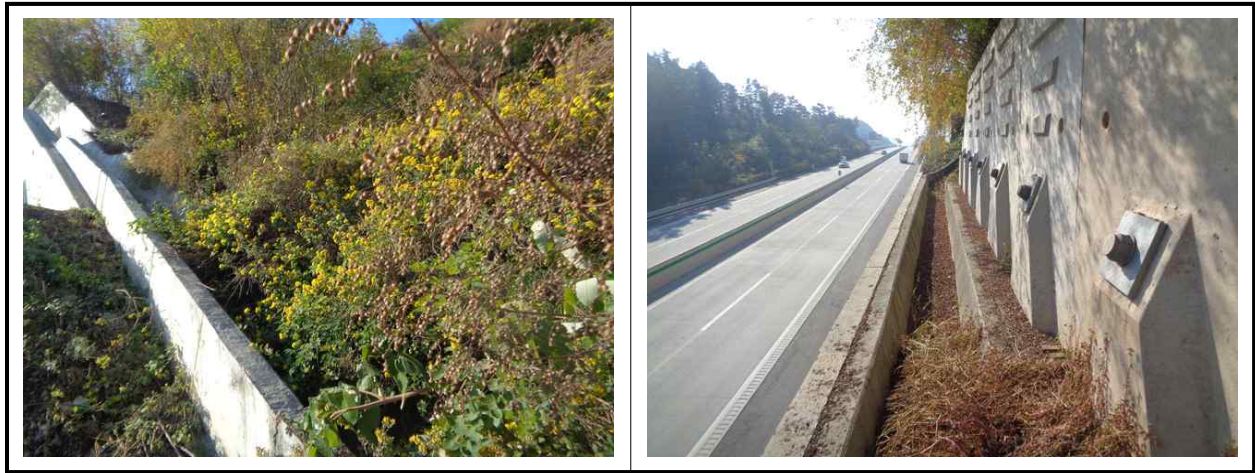
【그림 7.3.3】 주변영향인자 전경

- 보강토옹벽에 대한 현장조사 결과, 옹벽 상부 배수로, 전면부 배수공에 별도의 손상은 조사되지 않았으며, 상부 절토부에도 절토부 내의 침식, 유실 등의 손상이 없는 상태로 전반적으로 양호한 상태를 유지하고 있는 것으로 조사되었다.

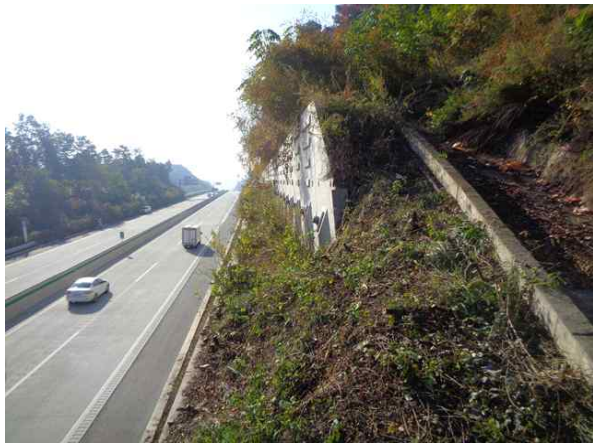
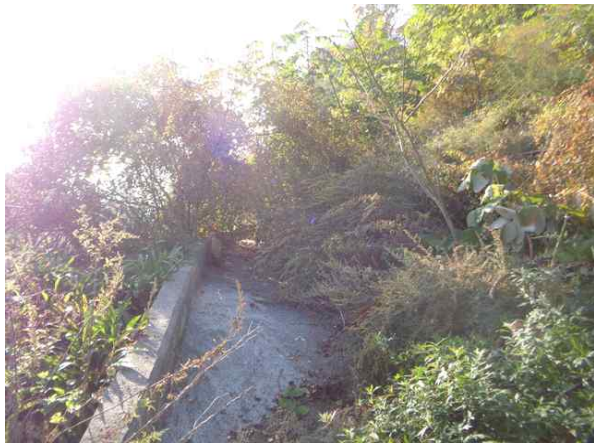
| 현 황 | • 상태양호 | 현 황 | • 상태양호 |
| 원 인 | • - | 원 인 | • - |

| 대 책 | • - | 대 책 | • - |

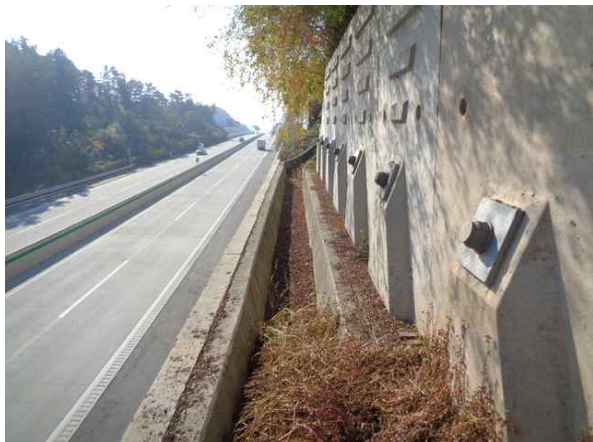
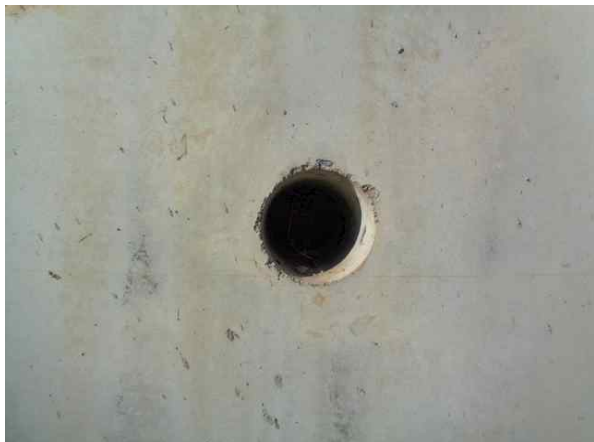
| 현 황 | • 상태양호 | 현 황 | • 상태양호 |
| 원 인 | • - | 원 인 | • - |

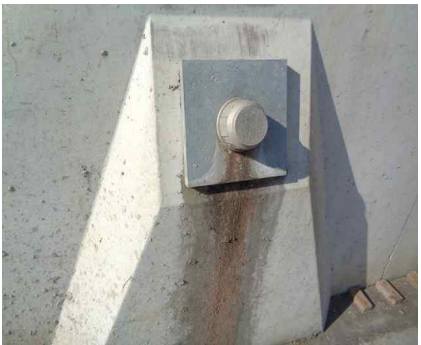
| 구 분 | 중점유지관리 사항 | 현황 사진 |
|---|---|---|
| 전<br>면<br>부 | <ul style="list-style-type: none"> <li>• 전면부에 발생한 앵커캡 누수의 경우 지하수의 상승 등에 의한 손상으로 판단되며, 발생한 손상에 대하여 주기적인 점검을 통한 배부름, 앵커캡 탈락 등의 손상진전 여부를 파악하는 유지관리가 필요</li> <li>• 균열 및 파손, 배부름 발생에 대한 주기적인 점검을 통해 발생규모 및 현황관리를 실시하고, 일정규모 이상 발생할 경우 보수를 통한 관리 필요</li> </ul> | |

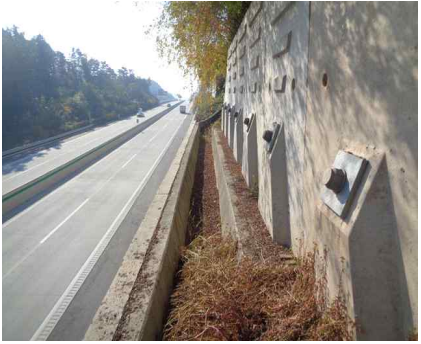
| 구 분 | 중점유지관리 사항 | 현황 사진 |
|---|---|---|
| 배<br>수<br>시<br>설 | <ul style="list-style-type: none"> <li>• 배수로에 발생하는 토사퇴적의 경우 장기공용, 우수 등에 의한 손상으로 원활한 배수를 위해 주기적인 정비를 통한 관리 필요</li> </ul> | |

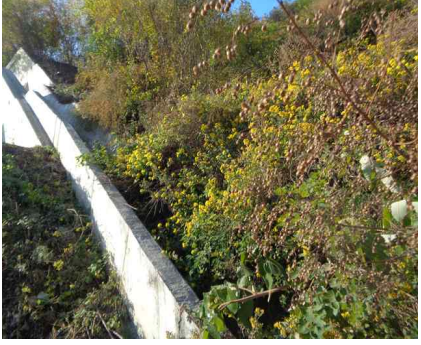
| 구 분 | 중점유지관리 사항 | 현황 사진 |
|---|---|---|
| 절<br>토<br>부 | <ul style="list-style-type: none"> <li>• 우수 및 동결융해에 의한 지하수 침투, 식생유실 발생여부를 주기적인 관찰을 통한 확인필요</li> </ul> | |

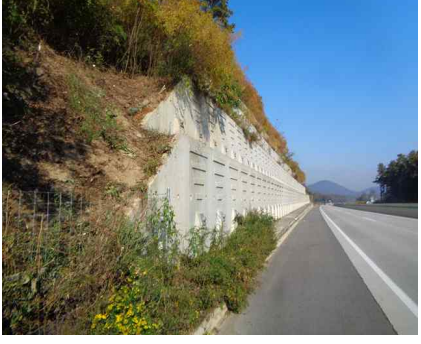
| 구 분 | 중점유지관리 사항 | 현황 사진 |
|---|---|---|
| 기<br>초<br>부 | <ul style="list-style-type: none"> <li>• 우수에 의한 기초부 침식, 세굴 등의 손상 발생여부를 주기적인 관찰을 통한 확인필요</li> </ul> | |
