서울문산 고속도로 시설물  
정밀안전점검용역

외관조사망도  
보강토옹벽 (본선 STA.0+283~0+400)

서울문산고속도로(주)

(주)명성엔지니어링

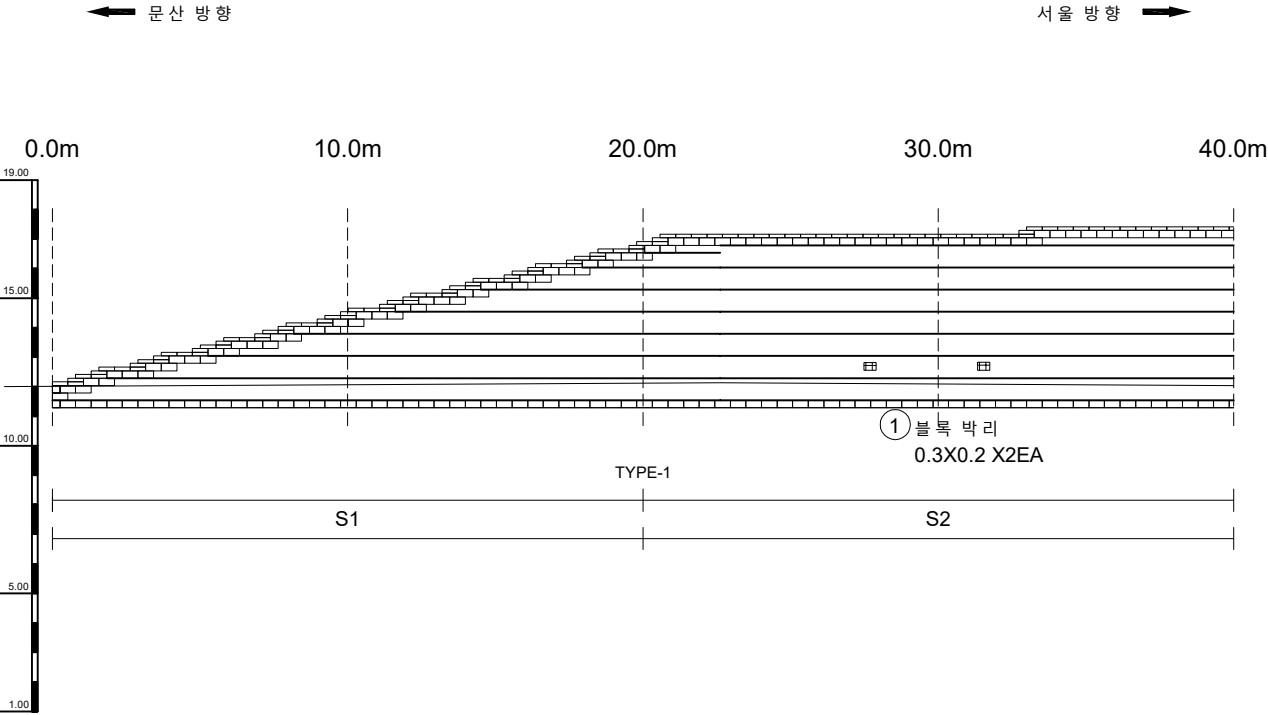
| 번호 | 발생<br>년도 | 부재 | 손상내용 | 손상현황 | | | | | | | 비고 |
|---|---|---|---|---|---|---|---|---|---|---|---|
| 1 | 22하 | 전면부 | 블록 박리 | | 0.3 | 0.2 | 0.06 | m <sup>2</sup> | 2 | 0.12 | |

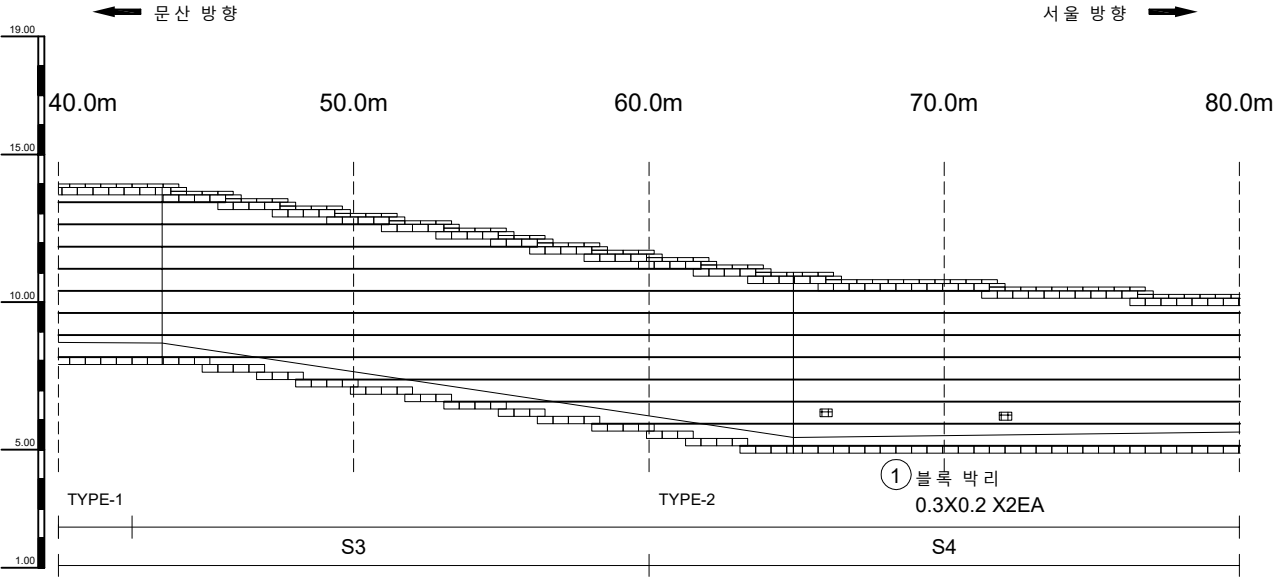
| 번호 | 발생<br>년도 | 부재 | 손상내용 | 손상현황 | | | | | | | 비 고 |
|---|---|---|---|---|---|---|---|---|---|---|---|
| 1 | 22하 | 전면부 | 블록 박리 | | 0.3 | 0.2 | 0.06 | m <sup>2</sup> | 2 | 0.12 | |

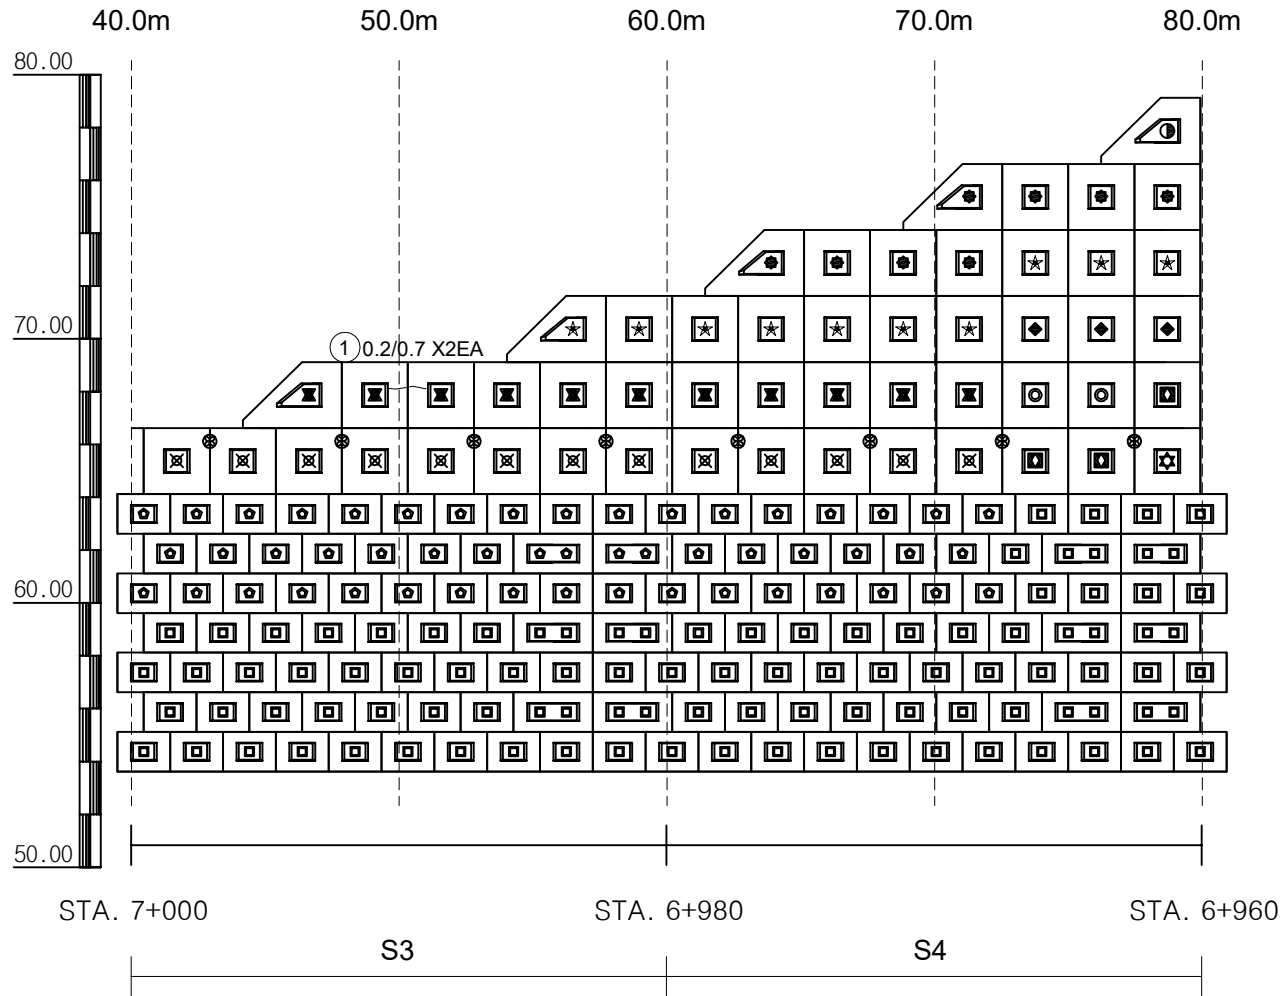
ID : 보강토옹벽(본선 STA.6+935~7+040) - S3~4

| 번호 | 발생<br>년도 | 부재 | 손상내용 | 손상현황 | | | | | | | 비고 |
|---|---|---|---|---|---|---|---|---|---|---|---|
| 1 | 22하 | 천면부 | 균열(0.3mm미만) | 0.2 | 0.7 | | 0.70 | m | 2 | 1.40 | |

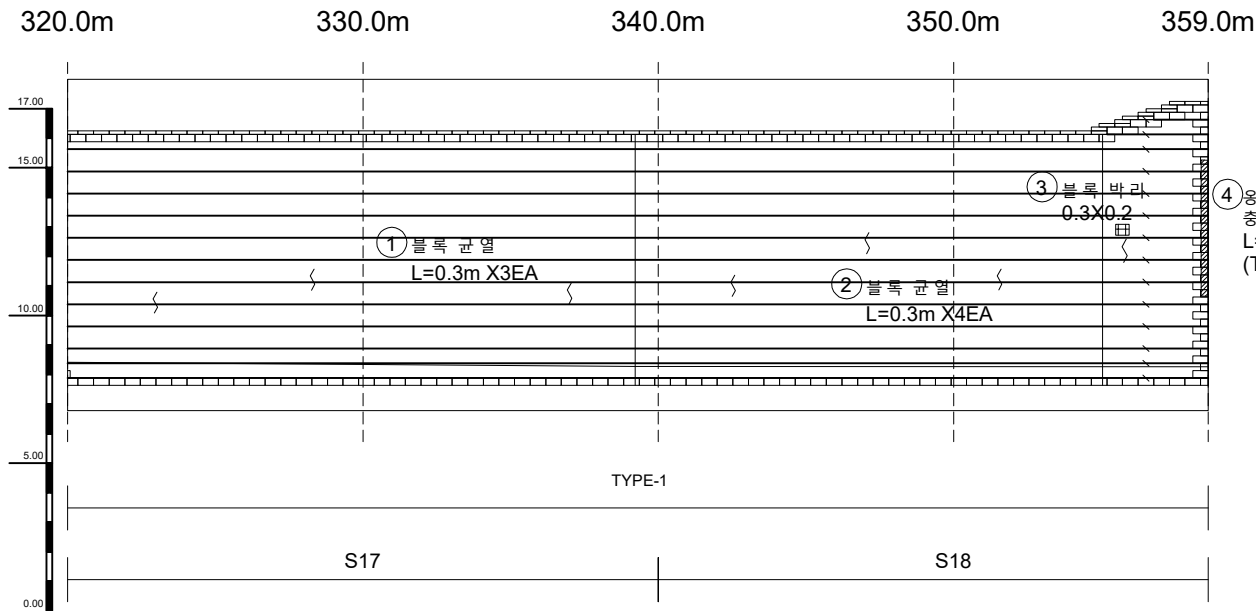
| 번호 | 발생<br>년도 | 부재 | 손상내용 | 손상현황 | | | | | | | 비 고 |
|---|---|---|---|---|---|---|---|---|---|---|---|
| 1 | 22하 | 전면부 | 블록 균열 | | 0.3 | | 0.30 | m | 3 | 0.90 | |
| 2 | 22하 | 전면부 | 블록 균열 | | 0.3 | | 0.30 | m | 4 | 1.20 | |

③ 블록 바리  
0.3X0.2  
④ 옹벽 내부  
충진물유실  
L=2.0m  
(T=110cm)

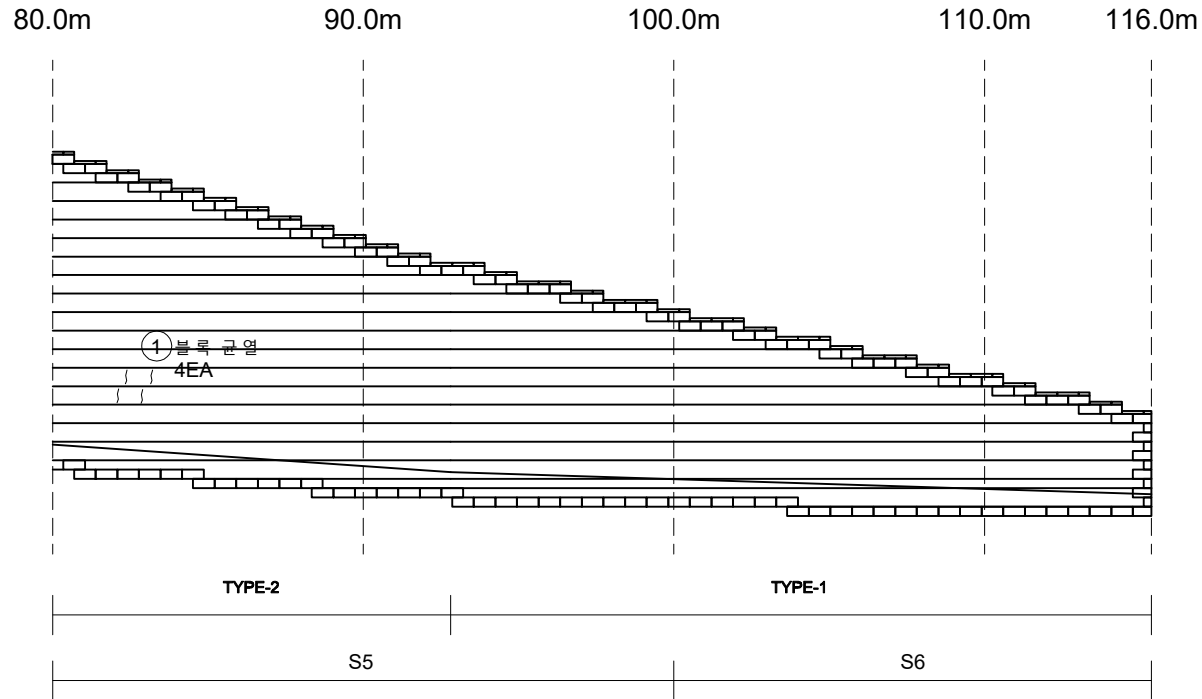
| 번호 | 발생<br>년도 | 부재 | 손상내용 | 손상현황 | | | | | | 비 고 | |
|---|---|---|---|---|---|---|---|---|---|---|---|
| 1 | 22학 | 전면부 | 블록 균열 | | | | 1.00 | EA | 4 | 4.00 | |

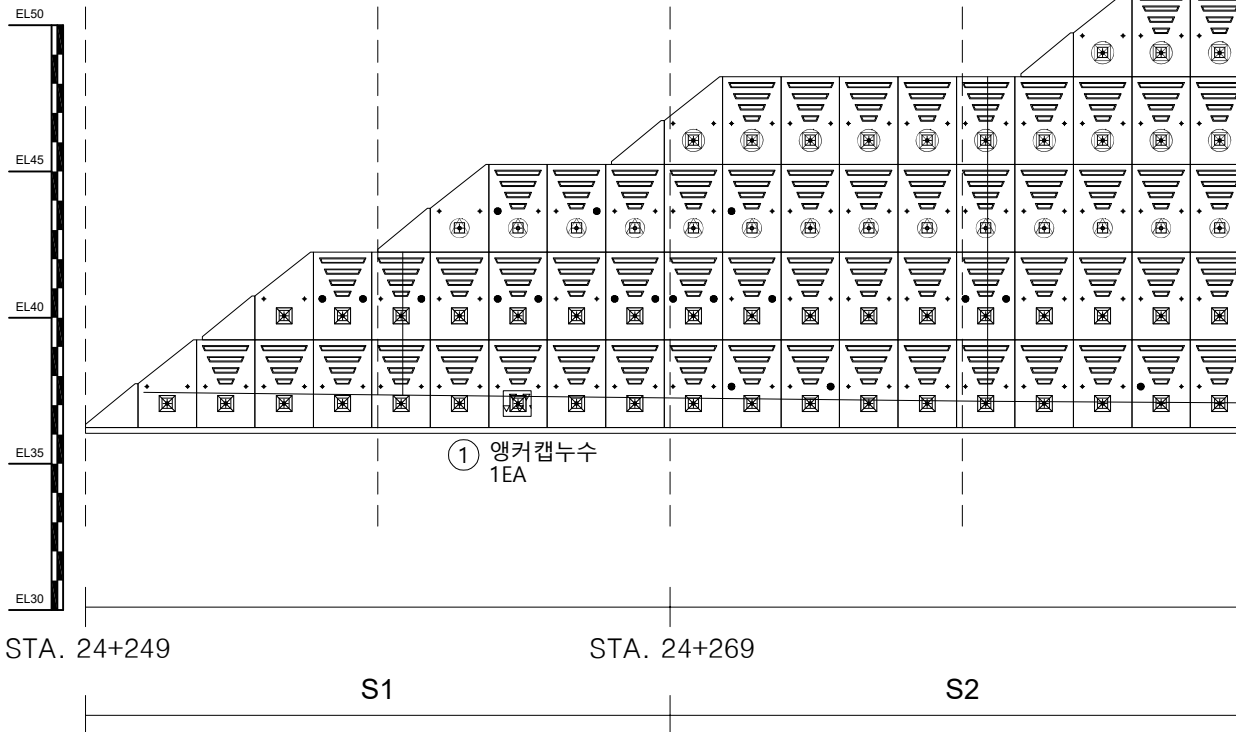
| 번호 | 발생<br>년도 | 부재 | 손상내용 | 손상현황 | | | | | | | 비 고 |
|---|---|---|---|---|---|---|---|---|---|---|---|
| 1 | 21하 | 옹벽 | 앵커캡누수 | | | | 1.00 | EA | 1 | 1.00 | |
