# 1. 보강토옹벽

(본선 STA.0+283~0+400)

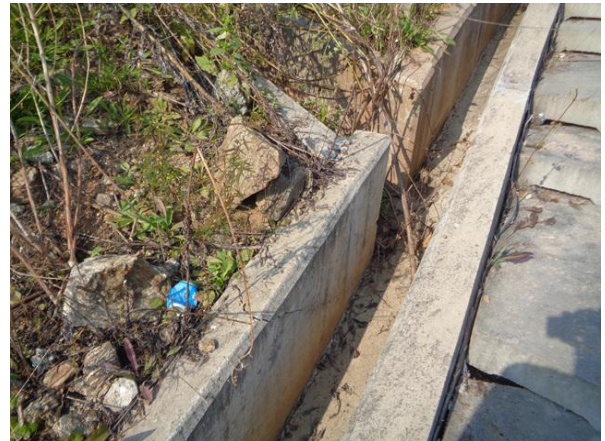
주변영향인자 S2 균열( $C_w=0.3\text{mm}$ 이상)

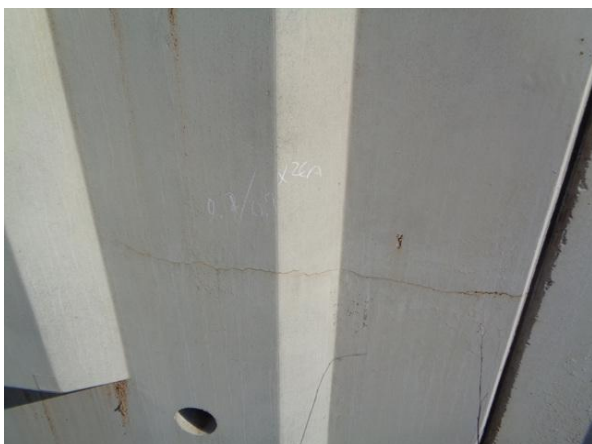
전면부 S3 균열(Cw=0.3mm미만)

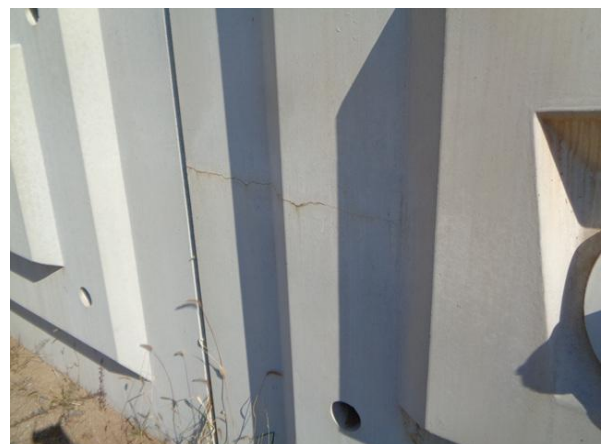
전면부 S3 균열(Cw=0.3mm미만)

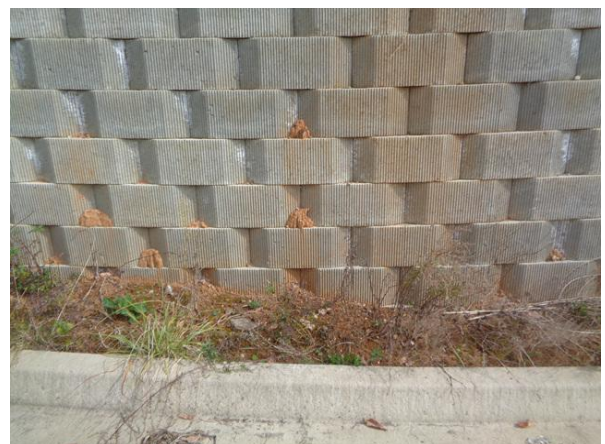
전면부 S5 블록 균열

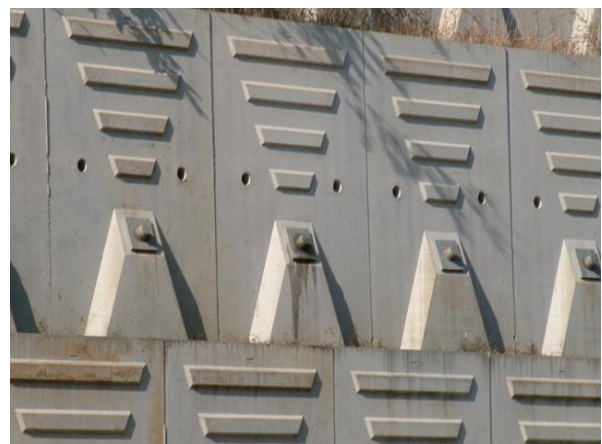
전면부 S3 앵커캡 누수

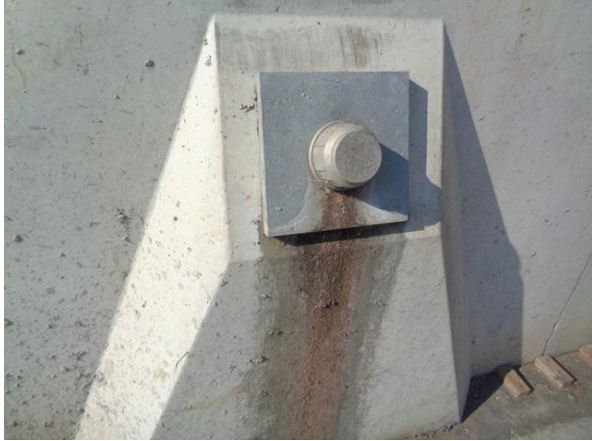
전면부 S1 앵커캡 누수

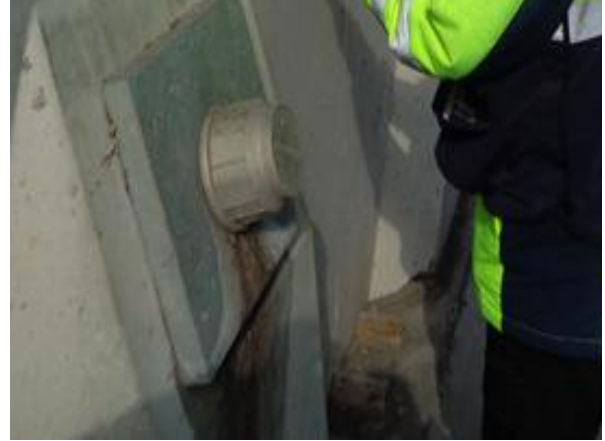
전면부 S1 앵커캡 누수
