# 부 록

# 서울문산 고속도로 시설물 안전점검 용역

서울문산고속도로(주)

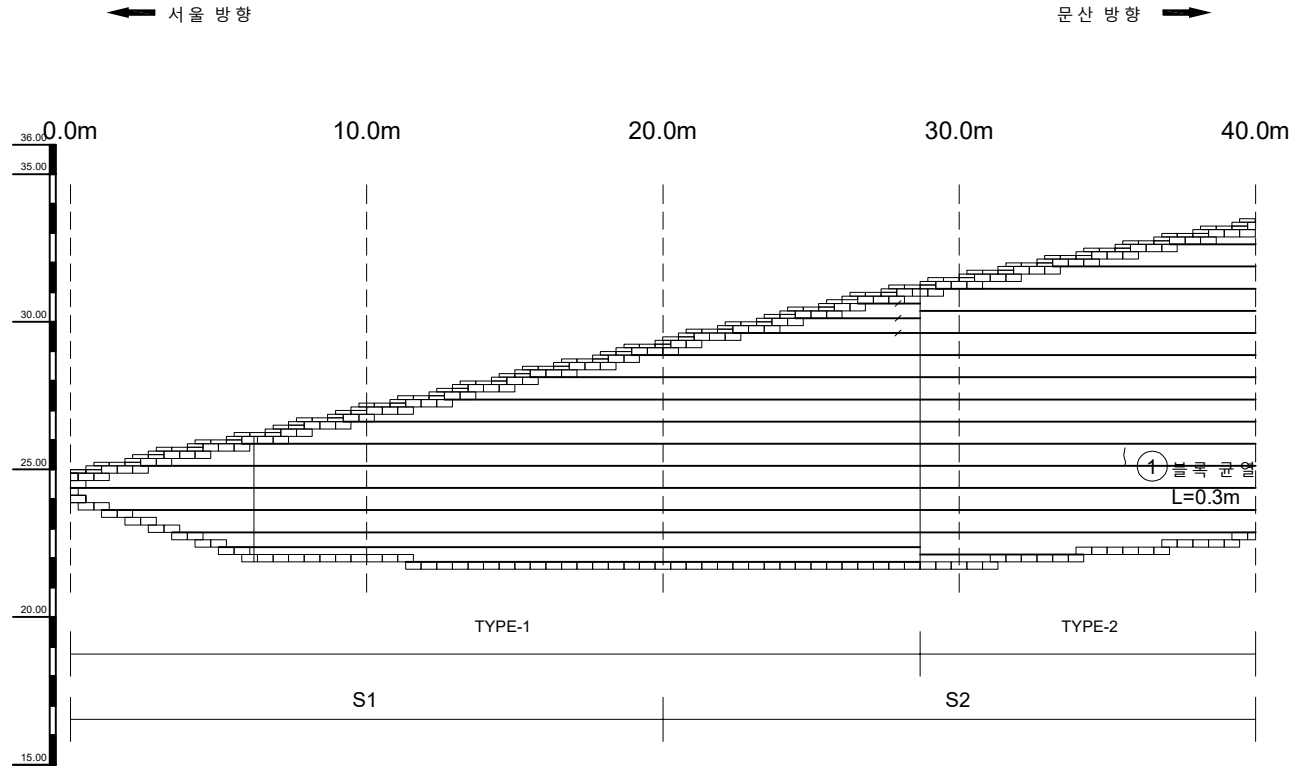
ID : 보강토옹벽(본선 STA.1+914~2+020) - S1~2

| 번호 | 발생<br>년도 | 부재 | 손상내용 | 손상현황 | | | | | | | 비고 |
|---|---|---|---|---|---|---|---|---|---|---|---|
| 1 | 22하 | 천면부 | 블록 균열 | | 0.3 | | 0.30 | m | 1 | 0.30 | |

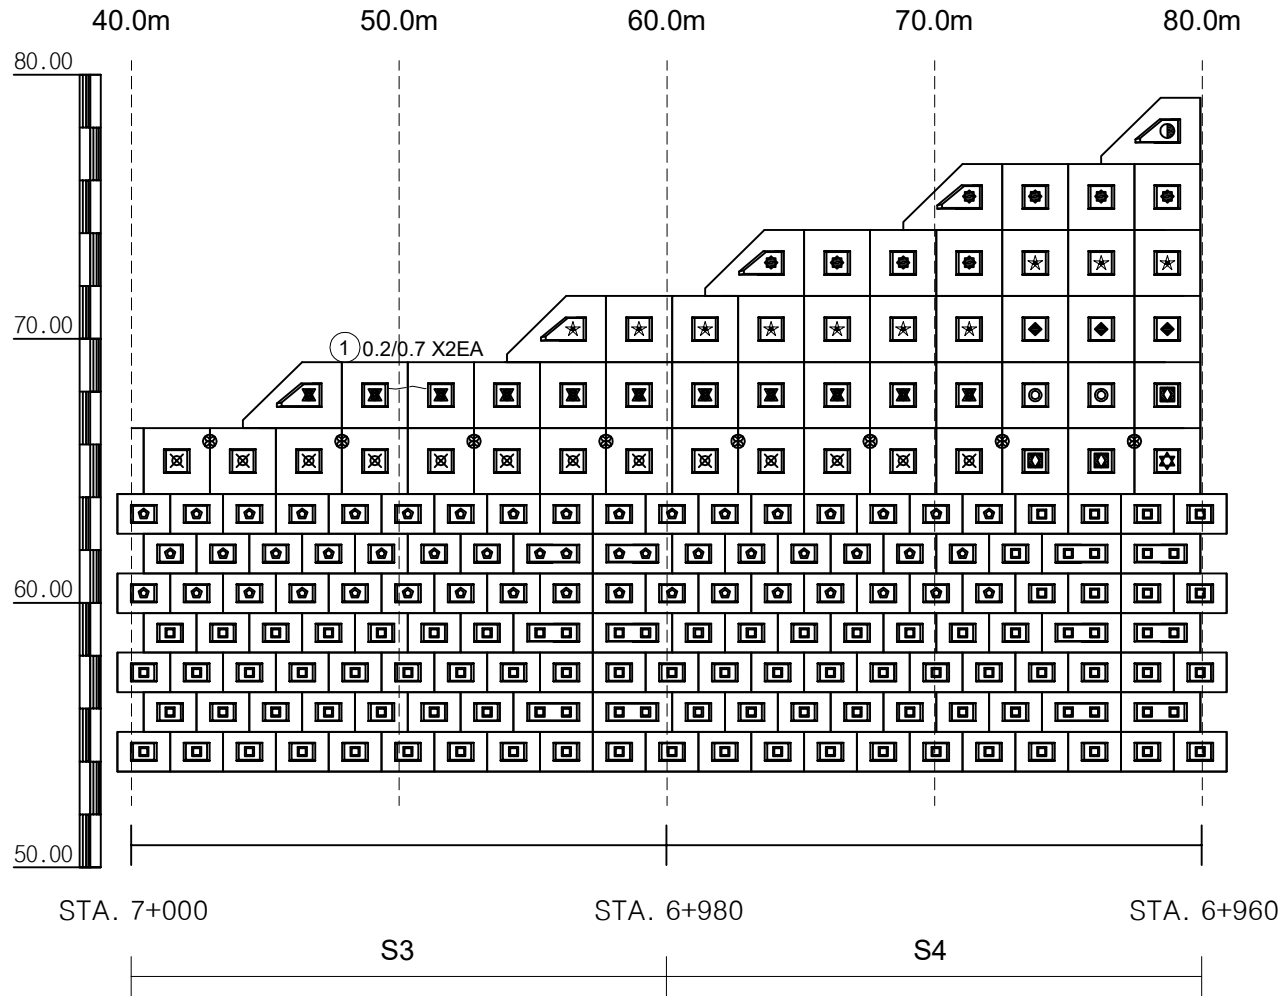
ID : 보강토옹벽(본선 STA.6+935~7+040) - S3~4

| 번호 | 발생<br>년도 | 부재 | 손상내용 | 손상현황 | | | | | | | 비고 |
|---|---|---|---|---|---|---|---|---|---|---|---|
| 1 | 22하 | 천면부 | 균열(0.3mm미만) | 0.2 | 0.7 | | 0.70 | m | 2 | 1.40 | |

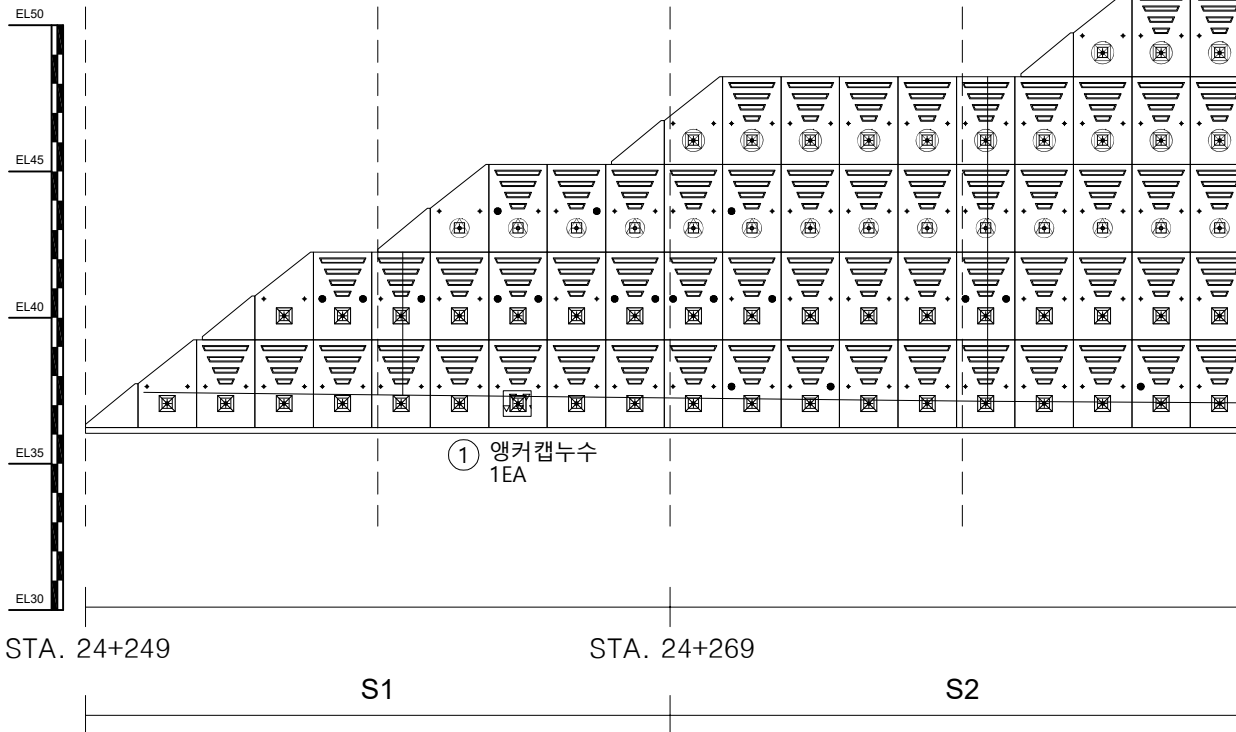
| 번호 | 발생<br>년도 | 부재 | 손상내용 | 손상현황 | | | | | | | 비 고 |
|---|---|---|---|---|---|---|---|---|---|---|---|
| 1 | 21하 | 옹벽 | 앵커캡누수 | | | | 1.00 | EA | 1 | 1.00 | |

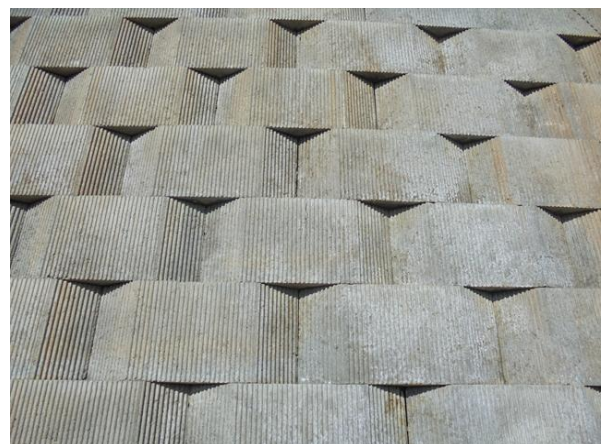
전면부 S4 블록 균열

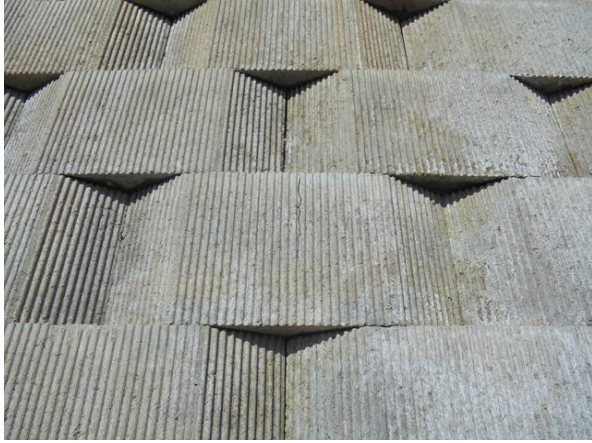
전면부 S3 블록 균열

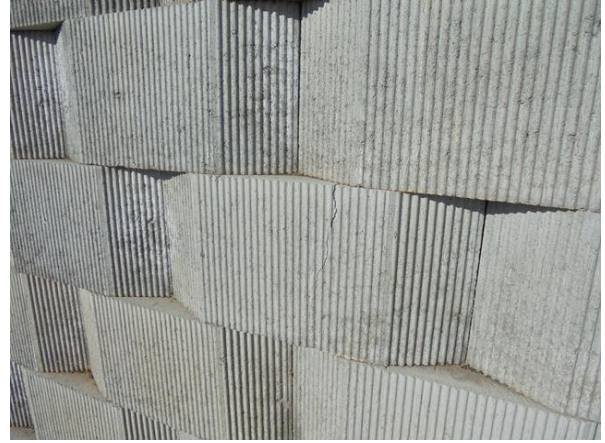
전면부 S3 블록 균열
