# 요약 보고서

서울문산고속도로 시설물 안전점검(정기,정밀안전점검) 용역

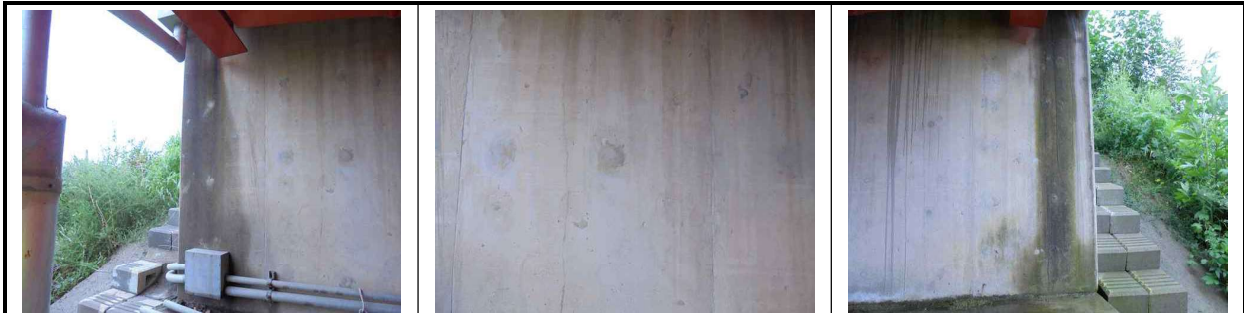
- 교대에 신축이음을 통한 우수유입으로 인한 누수흔적, 체수가 확인되었고, 손상부는 신축이음과 연계한 보수가 필요한 상태이다. 망상균열의 경우 건조수축, 온도변화, 거푸집 조기탈형 등의 복합적인 원인에 의한 균열로 부재의 내구성 확보 차원의 표면처리 등의 조치가 필요하며, 주기적인 점검을 통한 손상의 진전 및 발생여부 확인 등의 유지관리가 요구된다.

① 교대 망상균열 및 누수흔적 등 - 진전 여부확인

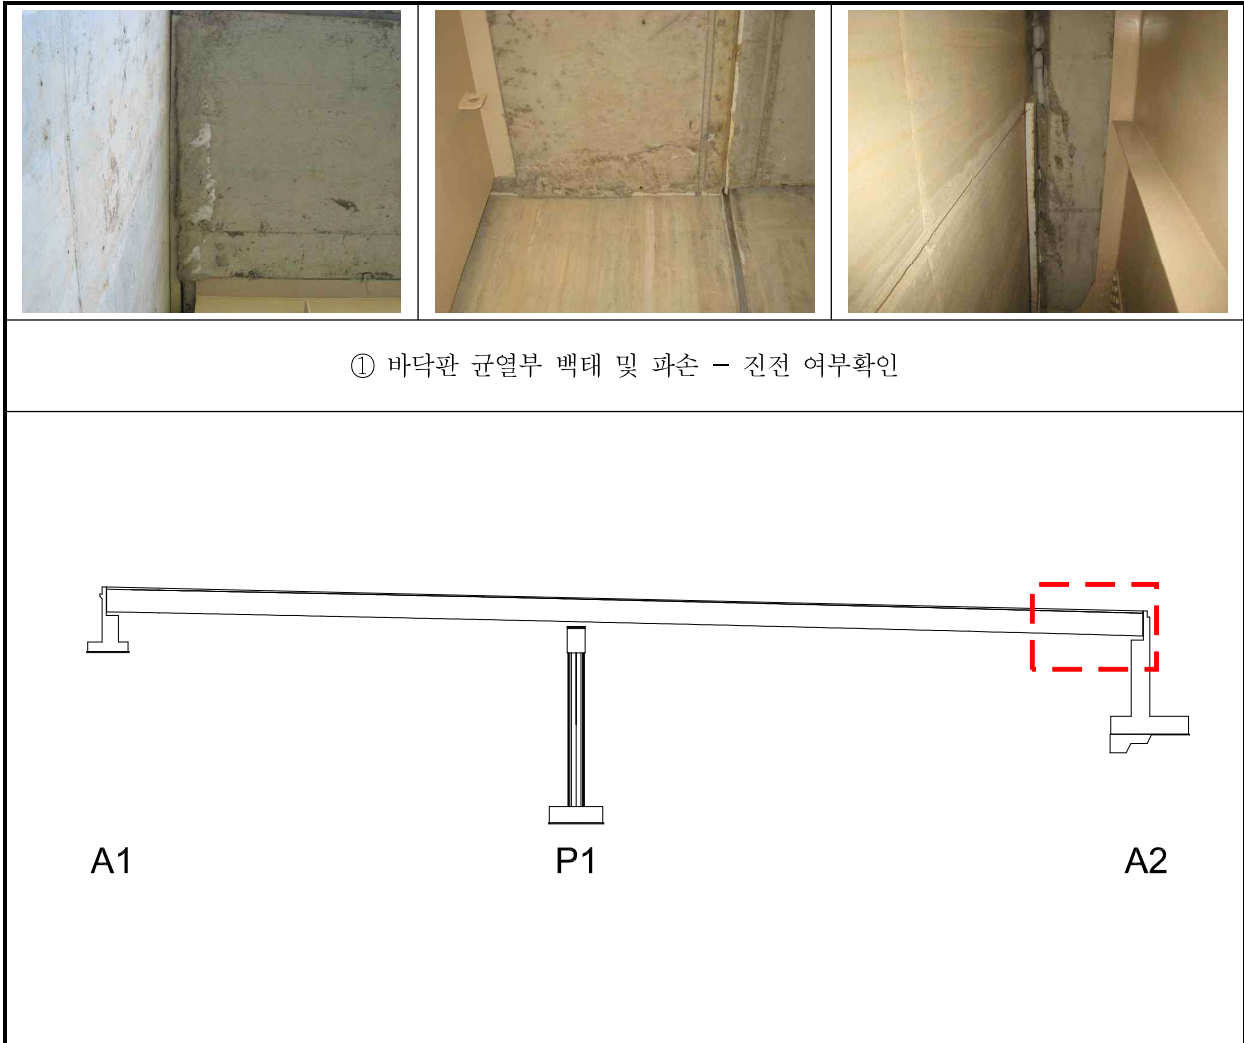
① 바닥판 균열부 백태 및 파손 - 진전 여부확인

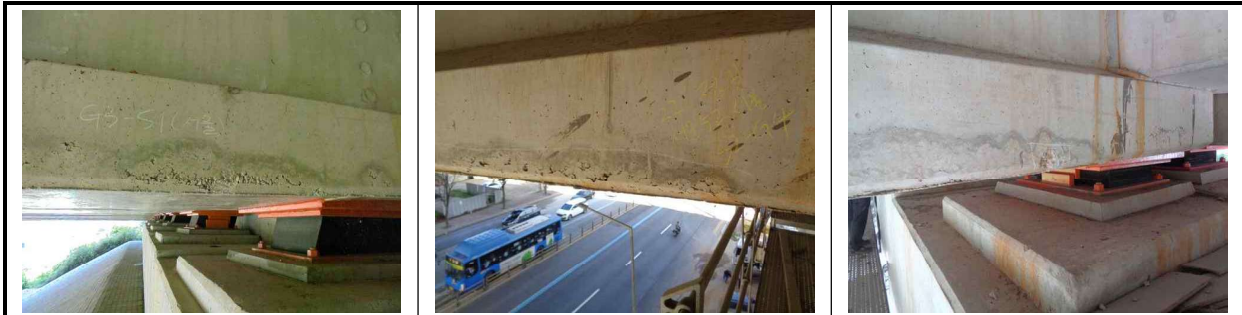
① 거더 재료분리 및 파손 - 진전 여부확인

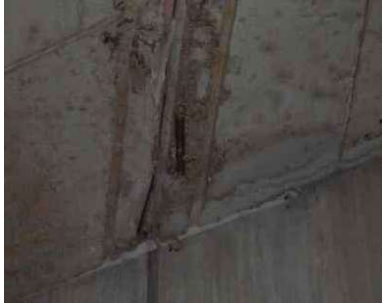
| ① 바닥판 하면 철근노출 - 진전 여부확인 | ② 교면포장 접속도로 파손 - 진전 여부확인 | ③ 신축이음 하부 누수 - 진전 여부확인 |

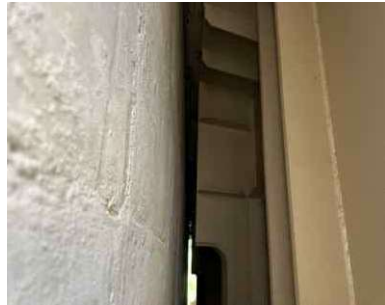
| ① 신축이음 하부 누수 및 교대 구체 상면 체수 - 진전 여부확인 | ② 교면포장 접속부 이격 - 진전 여부확인 | |

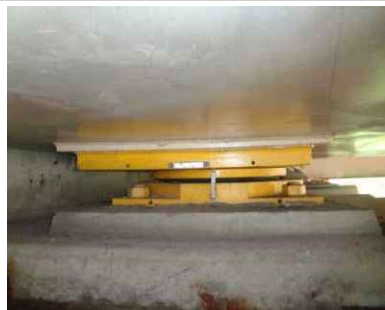
| ③ 교량받침 A1 가동여유량 부족 - 주기적인 계측 필요 | ④ 거더 A1 하면 가동여유량 부족 - 주기적인 계측 필요 | |

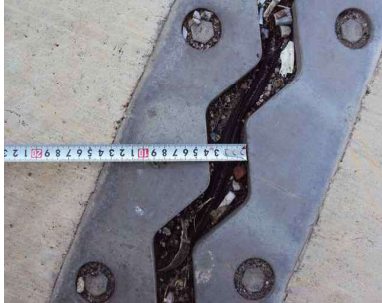
| <p>① 신축이음 A1 여유량 부족 - 주기적인 여유량 확인</p> | <p>② 교량받침 A2-SH2 받침물탈 파손 - 진전 여부확인</p> | <p>③ 하부구조 A2 표면열화 및 박리 - 진전 여부확인</p> |

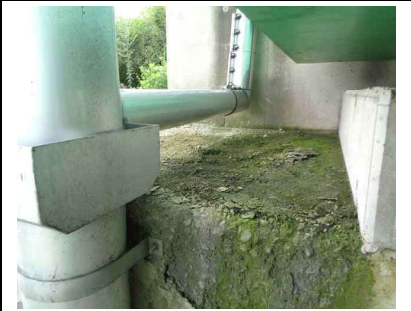
| ① 교대 A1 박리 - 진전 여부확인 | ② 방호벽 S1 파손 - 진전 여부확인 | ③ 방음벽 S1 파손 - 진전 여부확인 |

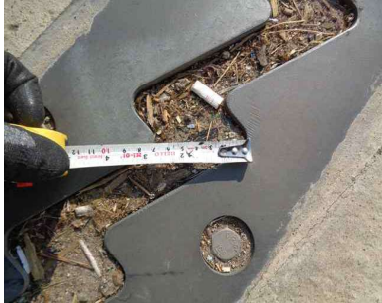
| <p>① 신축이음 A2 여유량 부족 - 지속적인 유간측정</p> | <p>② 신축이음 A1 균열(0.3mm미만) - 진전 여부확인</p> | <p>③ 교면포장 S1 접촉도로 아스콘 파손 - 진전 여부확인</p> |

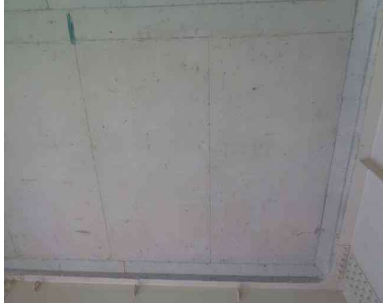
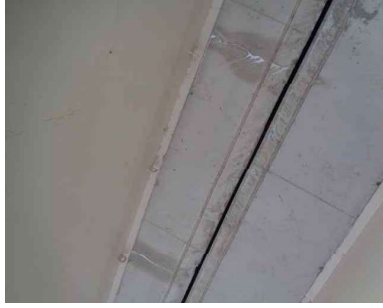
| ① 바닥판 하면 망상균열, 백태 등 - 진전 여부확인 | | ② 하부구조 백태 - 진전 여부확인 |

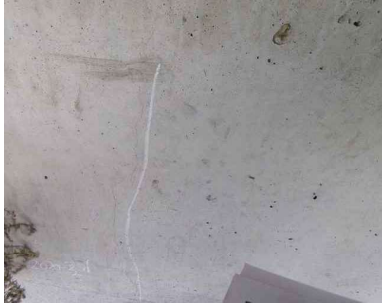
| ① 하부구조 균열(0.3mm 이상) - 진전 여부확인 (A1,P2) | ② 바닥판하면 철근노출 - 진전 여부확인 (S7) | ③ 방호벽 접속부 단차 - 진전 여부확인 (S7) |

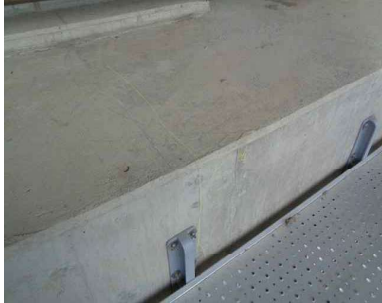
| ① 교각 균열(0.3mm 이상) - 진전 여부확인 | ② 교량받침 받침콘크리트 재료분리 - 진전 여부확인 | ② 교대 망상균열 - 진전 여부확인 |

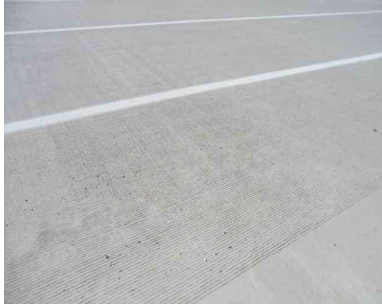
| ③ 교면포장 포장 망상균열 및 접속도로 파손 - 진전 여부확인 | | |

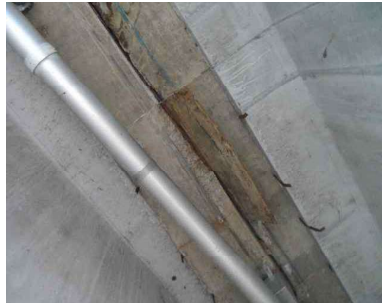
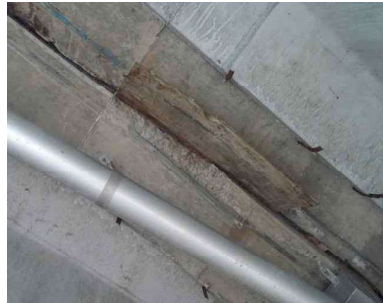
| ① 바닥판 하면 파손 - 진전 여부확인 | | ② 하부구조 망상균열 - 진전 여부확인 |

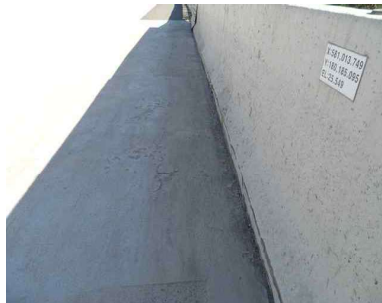
| ③ 교면포장 포장박리 - 진전 여부확인 | ④ 방호벽 실란트파손, 시공불량(철근노출) 등 - 진전 여부확인 | |

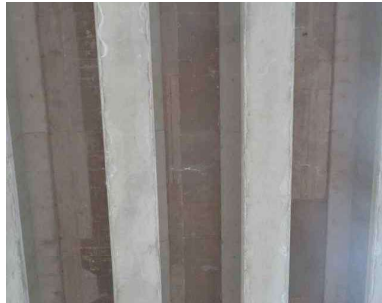
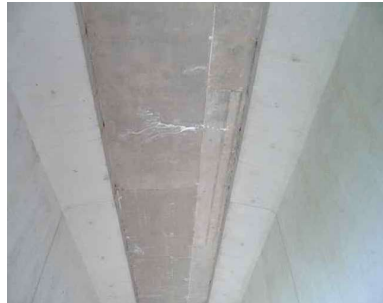
| ① 바닥판 하면 균열부백태 - 진전 여부확인 | | ② 하부구조 백태 - 진전 여부확인 |

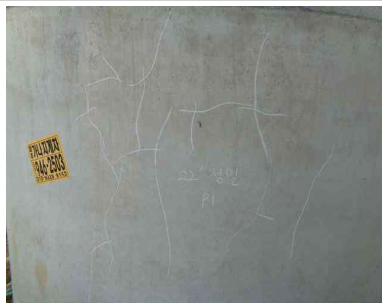
| ③ 하부구조 망상균열 - 진전 여부확인 | ④ 방호벽 백태 - 진전 여부확인 | |

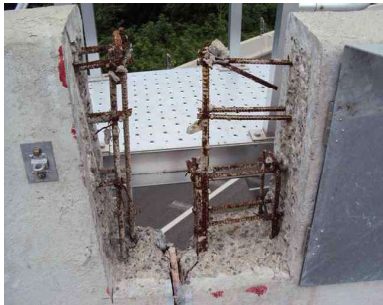
| ① 방호벽 및 점검로 철근미제거 등 - 진전 여부확인 | ② 교대 파손 등 - 진전 여부확인 | |

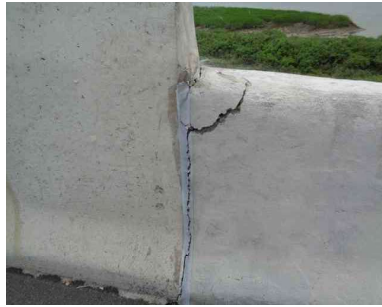
| ① 방호벽 파손 등 - 진진 여부확인 | ② 교대 파손, 철근노출 등 - 진진 여부 확인 | |
