# 2종사면 요약보고서

# 1. 절토사면 (STA.28+720~28+880(좌))

## 2. 절토사면 (STA.29+700~30+200(우))

### 3. 절토사면 (STA.31+100~31+600(좌))

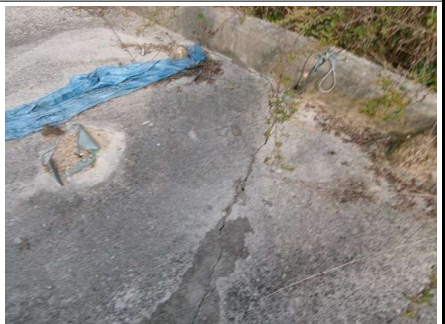
| 구 분 | 중점유지관리 사항 | 현황 사진 |
|---|---|---|
| 배수<br>시설 | <ul style="list-style-type: none"> <li>파손 구간<br/>→ 파손부를 통한 우수유입으로 하부 토사유실 등의 2차 손상의 우려가 있으므로 원활한 배수를 위하여 보수 필요.</li> </ul> | |

| 구분 | 손상내용 | 보수방안 | 손상<br>물량 | 보수<br>물량 | 단위 | 단가<br>(천원) | 개략공사비<br>(천원) | 우선<br>순위 |
|---|---|---|---|---|---|---|---|---|
| 배수시설 | 소단배수로 파손 | 단면보수 | 0.4 | 0.60 | m <sup>2</sup> | － | － | 하자 |

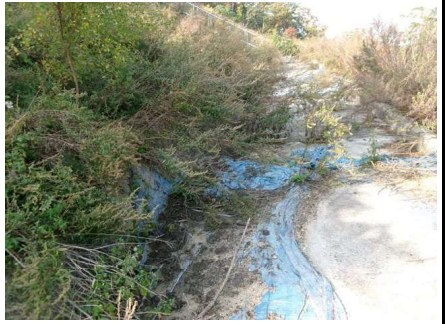
| 구 분 | 중점유지관리 사항 | 현황 사진 |
|---|---|---|
| | <ul style="list-style-type: none"> <li>토사퇴적 및 폐기물 적치 구간<br/>→ 강우시 원활한 배수를 위하여 손상부에 대한 정비가 필요하며, 주기적인 점검을 통한 손상 발생 방지를 위한 유지관리가 필요</li> </ul> | |

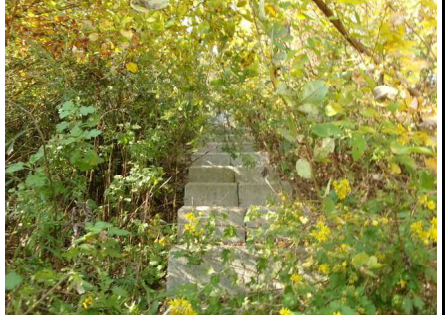
| 구 분 | 중점유지관리 사항 | 현황 사진 |
|---|---|---|
| 보호<br>시설 | <ul style="list-style-type: none"> <li>점검계단 식생<br/>→ 원활한 점검 및 유지관리를 위해 식생에 대한 정비가 필요</li> </ul> | |

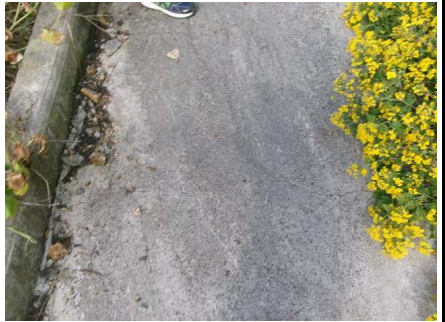
| 구 분 | 중점유지관리 사항 | 현황 사진 |
|---|---|---|
| 배수<br>시설 | <ul style="list-style-type: none"> <li>배수로 균열 구간</li> <li>→ 균열부에 대한 보수가 필요하며, 보수후에도 재손상 발생에 대한 주기적인 점검을 실시하는 유지관리가 필요</li> </ul> | |

| 구분 | 손상내용 | 보수방안 | 손상<br>물량 | 보수<br>물량 | 단위 | 단가<br>(천원) | 개략공사비<br>(천원) | 우선<br>순위 |
|---|---|---|---|---|---|---|---|---|
| 배수시설 | 소단배수로 균열 | 주입보수 | 15.00 | 22.50 | m | － | － | 하자 |

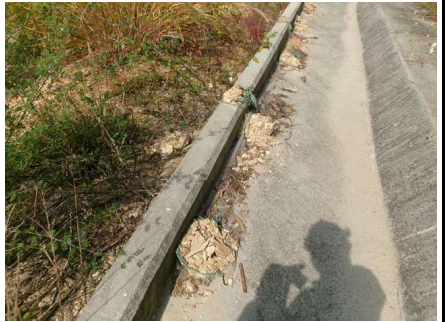
| 구 분 | 중점유지관리 사항 | 현황 사진 |
|---|---|---|
| | <ul style="list-style-type: none"> <li>토사퇴적 및 폐기물 적치 구간</li> <li>→ 강우시 원활한 배수를 위하여 손상부에 대한 정비가 필요하며, 주기적인 점검을 통한 손상 발생 방지를 위한 유지관리가 필요</li> </ul> | |

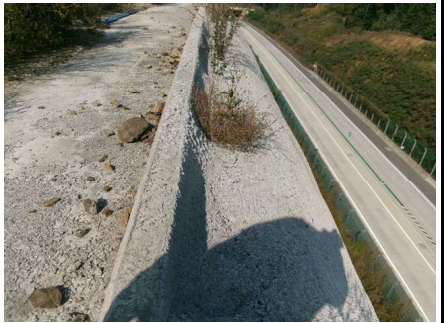
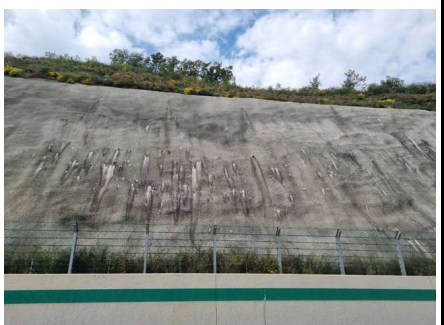
| 구 분 | 중점유지관리 사항 | 현황 사진 |
|---|---|---|
| 부대<br>시설 | <ul style="list-style-type: none"> <li>• 숯크리트 균열, 백태 구간</li> </ul> <p>→ 균열, 백태에 대한 보수가 필요하며, 보수후에도 재손상 발생에 대한 주기적인 점검을 실시하는 유지관리가 필요</p> | |

| 구분 | 손상내용 | 보수방안 | 손상<br>물량 | 보수<br>물량 | 단위 | 단가<br>(천원) | 개략공사비<br>(천원) | 우선<br>순위 |
|---|---|---|---|---|---|---|---|---|
| 부대시설 | -shot크리트 균열 | 주입보수 | 135.00 | 202.50 | m | — | — | 하자 |
| | shot크리트 백태 | 표면처리 | 200.08 | 300.12 | m² | — | — | 하자 |

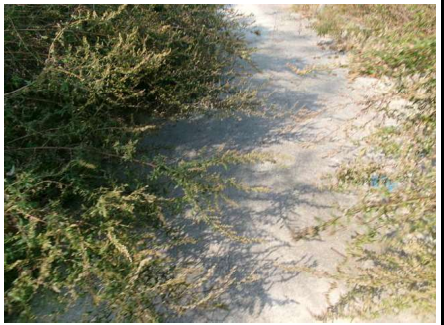
| 구 분 | 중점유지관리 사항 | 현황 사진 |
|---|---|---|
| | <ul style="list-style-type: none"> <li>• 배수로 균열 구간</li> </ul> <p>→ 균열부에 대한 보수가 필요하며, 보수후에도 재손상 발생에 대한 주기적인 점검을 실시하는 유지관리가 필요</p> | |

| 구분 | 손상내용 | 보수방안 | 손상<br>물량 | 보수<br>물량 | 단위 | 단가<br>(천원) | 개략공사비<br>(천원) | 우선<br>순위 |
|---|---|---|---|---|---|---|---|---|
| 배수시설 | 소단배수로 균열 | 주입보수 | 36.80 | 55.20 | m | — | — | 하자 |

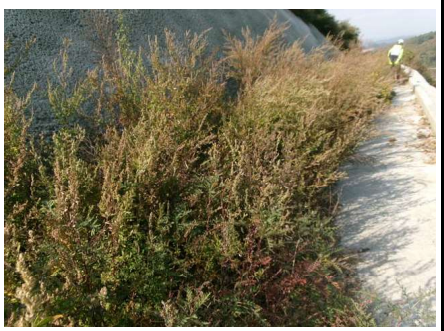
| 구 분 | 중점유지관리 사항 | 현황 사진 |
|---|---|---|
| 배수<br>시설 | <ul style="list-style-type: none"> <li>• 토사퇴적 구간</li> </ul> <p>→ 강우시 원활한 배수를 위하여 손상부에 대한 정비가 필요하며, 주기적인 점검을 통한 손상 발생 방지를 위한 유지관리가 필요</p> | |
