## 제4편 옹벽

- 1 보강토옹벽(본선 STA.0+283~0+400)
- 2 보강토옹벽(본선 STA.1+914~2+020)
- 3 보강토옹벽(본선 STA.6+935~7+040)
- 4 보강토옹벽(지선 STA.0+321~0+680)
- 5 보강토옹벽(설문2육교,STA.0+085~0+230)
- 6 보강토옹벽(U-II블록 STA.11+092~11+193)
- 7 판넬식옹벽(STA.24+249~24+392)
- 8 PRN옹벽(STA.27+049~27+240)

# 1. 보강토옹벽(본선 STA.0+283~0+400)

## 1.2 정밀안전점검 결과

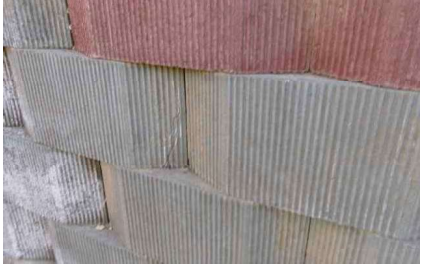
| 구 분 | 손상 내용 | 단위 | 물량 | 개소 | 비고 |
|---|---|---|---|---|---|
| 전면부 | 블록 박리 | m <sup>2</sup> | 0.24 | 4 | |

| 구 분 | 중점유지관리 사항 | 현황 사진 |
|---|---|---|
| 전<br>면<br>부 | <ul style="list-style-type: none"> <li>• 발생한 블록 박리의 경우 시공미흡에 의한 손상으로 판단되며, 본 손상에 대하여 단면보수 등의 적절한 보수를 실시하고 재손상 발생여부를 확인하는 유지관리가 필요</li> <li>• 균열 및 파손, 배부름 발생에 대한 주기적인 점검을 통해 발생규모 및 현황관리를 실시하고, 일정규모 이상 발생할 경우 보수를 통한 관리 필요</li> </ul> | |

| 구분 | 손상내용 | 보수방안 | 손상<br>물량 | 보수<br>물량 | 단위 | 단가<br>(천원) | 개략공사비<br>(천원) | 우선<br>순위 |
|---|---|---|---|---|---|---|---|---|
| 전면부 | 블록 박리 | 단면보수 | 0.24 | 0.36 | m <sup>2</sup> | — | — | 하자 |

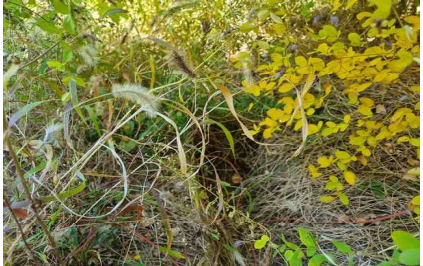
| 구 분 | 중점유지관리 사항 | 현황 사진 |
|---|---|---|
| 배<br>수<br>시<br>설 | <ul style="list-style-type: none"> <li>• 배수로에 발생하는 토사퇴적의 경우 장기공용, 우수 등에 의한 손상으로 원활한 배수를 위해 주기적인 정비를 통한 관리 필요</li> </ul> | |

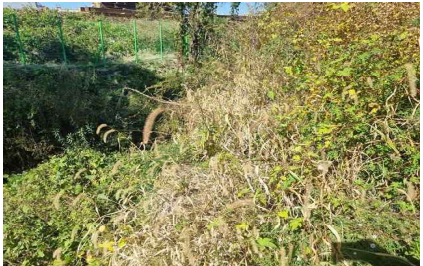
| 구 분 | 중점유지관리 사항 | 현황 사진 |
|---|---|---|
| 성<br>토<br>부 | <ul style="list-style-type: none"> <li>• 우수 및 동결융해에 의한 지하수 침투, 식생유실 발생여부를 주기적인 관찰을 통한 확인필요</li> </ul> | |

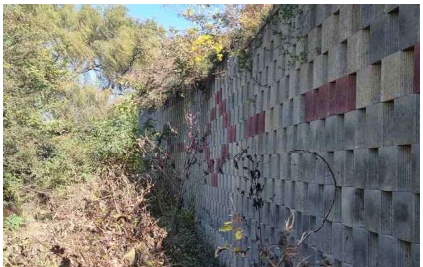
| 구 분 | 중점유지관리 사항 | 현황 사진 |
|---|---|---|
| 기<br>초<br>부 | <ul style="list-style-type: none"> <li>• 우수에 의한 기초부 침식, 세굴 등의 손상 발생여부를 주기적인 관찰을 통한 확인필요</li> </ul> | |

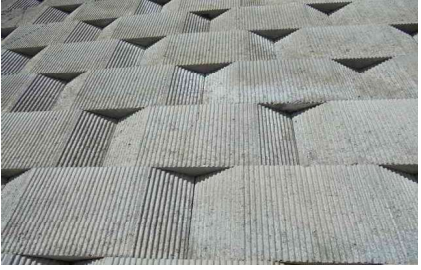
| 구 분 | 손상 내용 | 단위 | 물량 | 개소 | 비고 |
|---|---|---|---|---|---|
| 전면부 | 블록 균열 | m | 3.60 | 12 | |

| 구 분 | 중점유지관리 사항 | 현황 사진 |
|---|---|---|
| 전<br>면<br>부 | <ul style="list-style-type: none"> <li>발생한 블록 균열에 대하여 균열보수 등의 적절한 보수를 실시하고 재손상 발생여부를 확인하는 유지관리가 필요</li> <li>균열 및 파손, 배부름 발생에 대한 주기적인 점검을 통해 발생규모 및 현황관리를 실시하고, 일정규모 이상 발생할 경우 보수를 통한 관리 필요</li> </ul> | |

| 구분 | 손상내용 | 보수방안 | 손상<br>물량 | 보수<br>물량 | 단위 | 단가<br>(천원) | 개략공사비<br>(천원) | 우선<br>순위 |
|---|---|---|---|---|---|---|---|---|
| 전면부 | 블록 균열 | 균열보수 | 3.60 | 5.40 | m | — | — | 하자 |

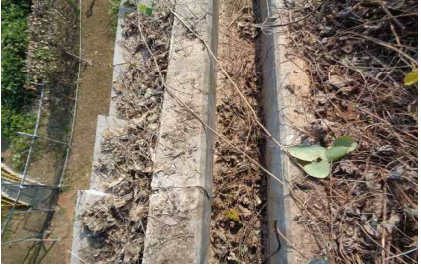
| 구 분 | 손상 내용 | 단위 | 물량 | 개소 | 비고 |
|---|---|---|---|---|---|
| 배수시설 | 균열( $C_w=0.3\text{mm}$ 이상) | m | 3.00 | 2 | |

| 구 분 | 중점유지관리 사항 | 현황 사진 |
|---|---|---|
| 배<br>수<br>시<br>설 | <ul style="list-style-type: none"> <li>배수로에 발생한 균열(<math>C_w=0.3\text{mm}</math>이상)의 경우 건조수축, 거푸집 조기탈거 등에 의한 손상으로 판단되며, 주입보수 등의 보수를 실시하고 재손상 발생여부를 확인하는 유지관리 필요</li> <li>배수로에 발생하는 토사퇴적의 경우 장기공용, 우수 등에 의한 손상으로 원활한 배수를 위해 주기적인 정비를 통한 관리 필요</li> </ul> | |

| 구분 | 손상내용 | 보수방안 | 손상<br>물량 | 보수<br>물량 | 단위 | 단가<br>(천원) | 개략공사비<br>(천원) | 우선<br>순위 |
|---|---|---|---|---|---|---|---|---|
| 배수시설 | 균열(Cw=0.3㎜이상) | 주입보수 | 3.00 | 4.50 | m | — | — | 하자 |

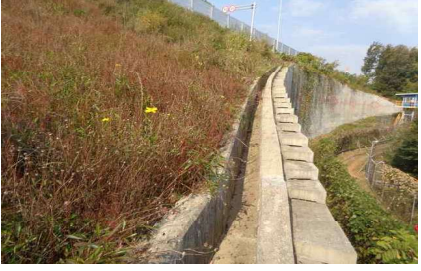
| 구 분 | 중점유지관리 사항 | 현황 사진 |
|---|---|---|
| 성<br>토<br>부 | <ul style="list-style-type: none"> <li>우수 및 동결융해에 의한 지하수 침투, 식생유실 발생여부를 주기적인 관찰을 통한 확인필요</li> </ul> | |

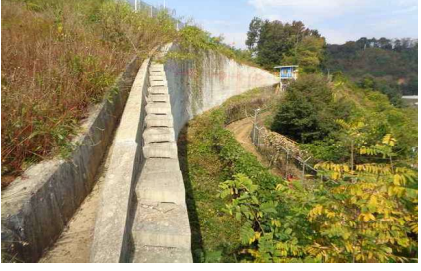
| 구 분 | 중점유지관리 사항 | 현황 사진 |
|---|---|---|
| 기<br>초<br>부 | <ul style="list-style-type: none"> <li>우수에 의한 기초부 침식, 세굴 등의 손상 발생여부를 주기적인 관찰을 통한 확인필요</li> </ul> | |

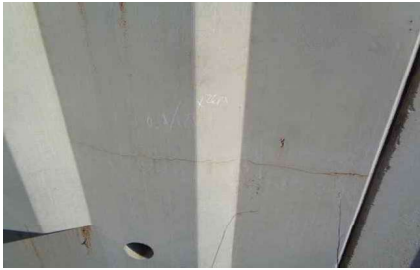
| 구 분 | 손상 내용 | 단위 | 물량 | 개소 | 비고 |
|---|---|---|---|---|---|
| 전면부 | 균열( $C_w=0.3mm$ 미만) | m | 1.40 | 2 | |

| 구 분 | 중점유지관리 사항 | 현황 사진 |
|---|---|---|
| 전<br>면<br>부 | <ul style="list-style-type: none"> <li>• 전면부에 발생한 균열(<math>Cw=0.3mm</math>미만)의 경우 건조수축, 공용기간 증가 등에 의한 손상으로 판단되며, 표면처리 등의 보수를 실시하고 재손상 발생여부를 확인하는 유지관리 필요</li> <li>• 균열 및 파손, 배부름 발생에 대한 주기적인 점검을 통해 발생규모 및 현황관리를 실시하고, 일정규모 이상 발생할 경우 보수를 통한 관리 필요</li> </ul> | |

| 구분 | 손상내용 | 보수방안 | 손상<br>물량 | 보수<br>물량 | 단위 | 단가<br>(천원) | 개략공사비<br>(천원) | 우선<br>순위 |
|---|---|---|---|---|---|---|---|---|
| 전면부 | 균열(Cw=0.3㎜미만) | 표면처리 | 1.40 | 2.10 | m | — | — | 하자 |

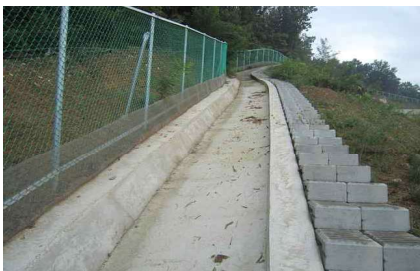
| 구 분 | 중점유지관리 사항 | 현황 사진 |
|---|---|---|
| 배<br>수<br>시<br>설 | <ul style="list-style-type: none"> <li>• 배수로에 발생하는 토사퇴적의 경우 장기공용, 우수 등에 의한 손상으로 원활한 배수를 위해 주기적인 정비를 통한 관리 필요</li> </ul> | |

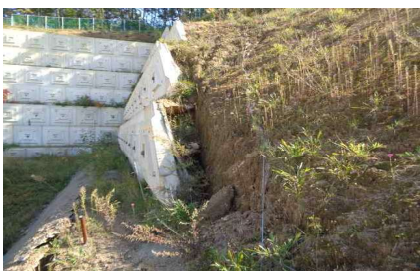
| 구 분 | 손상 내용 | 단위 | 물량 | 개소 | 비고 |
|---|---|---|---|---|---|
| 상부성토부 | 배면 토사유실 | m <sup>2</sup> | 2.00 | 1 | |

| 구 분 | 중점유지관리 사항 | 현황 사진 |
|---|---|---|
| 절<br>토<br>부 | <ul style="list-style-type: none"> <li>• 옹벽 상부 배면에 배면 토사유실의 경우 시공초기 다침미흡, 외부 우수유입 등에 의한 손상으로 판단되며, 뒷채움을 실시하고 주의관찰 등의 재손상 발생여부를 확인하는 유지관리 필요</li> <li>• 우수 및 동결융해에 의한 지하수 침투, 식생유실 발생여부를 주기적인 관찰을 통한 확인필요</li> </ul> | |

| 구분 | 손상내용 | 보수방안 | 손상<br>물량 | 보수<br>물량 | 단위 | 단가<br>(천원) | 개략공사비<br>(천원) | 우선<br>순위 |
|---|---|---|---|---|---|---|---|---|
| 상부성토부 | 배면 토사유실 | 뒷채움 후<br>주의관찰 | 2.00 | 3.00 | m <sup>2</sup> | — | — | 하자 |

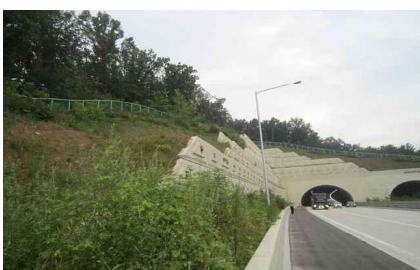
| 구 분 | 중점유지관리 사항 | 현황 사진 |
|---|---|---|
| 기<br>초<br>부 | <ul style="list-style-type: none"> <li>• 우수에 의한 기초부 침식, 세굴 등의 손상 발생여부를 주기적인 관찰을 통한 확인필요</li> </ul> | |

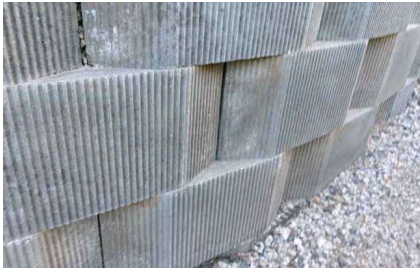
| 구 분 | 손상 내용 | 단위 | 물량 | 개소 | 비고 |
|---|---|---|---|---|---|
| 전면부 | 블록 균열 | m | 2.10 | 7 | |

| 구 분 | 중점유지관리 사항 | 현황 사진 |
|---|---|---|
| 전<br>면<br>부 | <ul style="list-style-type: none"> <li>발생한 블록 균열의 경우 시공미흡에 의한 손상으로 판단되며, 본 손상에 대하여 균열보수 등의 적절한 보수를 실시하고 재손상 발생여부를 확인하는 유지관리가 필요</li> </ul> | |

| 구분 | 손상내용 | 보수방안 | 손상<br>물량 | 보수<br>물량 | 단위 | 단가<br>(천원) | 개략공사비<br>(천원) | 우선<br>순위 |
|---|---|---|---|---|---|---|---|---|
| 전면부 | 블록 균열 | 균열보수 | 2.10 | 3.15 | m | — | — | 하자 |

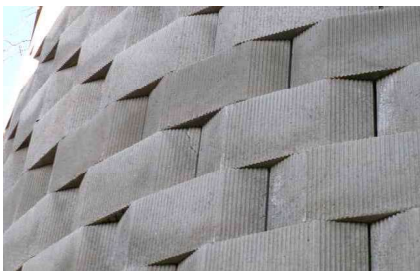
| 구 분 | 손상 내용 | 단위 | 물량 | 개소 | 비고 |
|---|---|---|---|---|---|
| | 블록 박리 | m <sup>2</sup> | 0.06 | 1 | |

| 구 분 | 중점유지관리 사항 | 현황 사진 |
|---|---|---|
| | <ul style="list-style-type: none"> <li>발생한 블록 박리의 경우 시공미흡에 의한 손상으로 판단되며, 본 손상에 대하여 단면보수 등의 적절한 보수를 실시하고 재손상 발생여부를 확인하는 유지관리가 필요</li> </ul> | |

| 구분 | 손상내용 | 보수방안 | 손상<br>물량 | 보수<br>물량 | 단위 | 단가<br>(천원) | 개략공사비<br>(천원) | 우선<br>순위 |
|---|---|---|---|---|---|---|---|---|
| | 블록 박리 | 단면보수 | 0.06 | 0.09 | m <sup>2</sup> | — | — | 하자 |

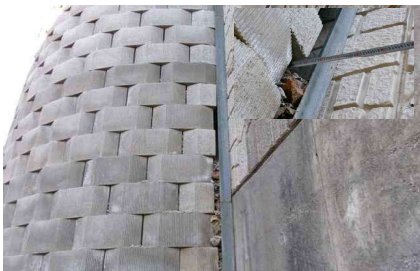
| 구 분 | 손상 내용 | 단위 | 물량 | 개소 | 비고 |
|---|---|---|---|---|---|
| 성토부 | 옹벽 내부 충전물 유실 | m | 2.00 | 1 | T=110.0cm |

| 구 분 | 중점유지관리 사항 | 현황 사진 |
|---|---|---|
| 성<br>토<br>부 | <ul style="list-style-type: none"> <li>발생한 옹벽 내부 충전물 유실의 경우옹벽 전면부에 구조적인 균열 및 손상이 발생하지 않은 것으로 보아 시공초기에 교량과 옹벽 사이 마감조치 미흡으로 인한 손상으로 판단되며, 본 손상에 대하여 우수유입 등에 의한 추가적인 충전물 유실 방지를 위하여 덧채움을 실시하고 적절한 마감조치를 시행후 주기적인 점검을 통한 추가 유실 및 전면부 블록의 유동성 여부를 확인하는 측량 및 육안점검을 실시하는 것이 필요</li> </ul> | |

| 구분 | 손상내용 | 보수방안 | 손상<br>물량 | 보수<br>물량 | 단위 | 단가<br>(천원) | 개략공사비<br>(천원) | 우선<br>순위 |
|---|---|---|---|---|---|---|---|---|
| 성토부 | 옹벽 내부 충전물<br>유실 | 되메우기 및<br>마감조치 | 2.00 | 3.00 | m | — | — | 하자 |

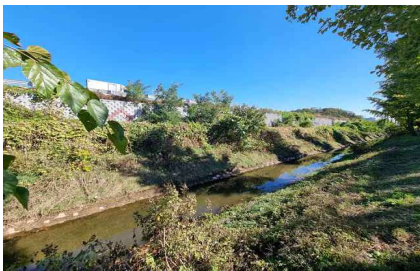
| 구 분 | 중점유지관리 사항 | 현황 사진 |
|---|---|---|
| 기<br>초<br>부 | <ul style="list-style-type: none"> <li>우수에 의한 기초부 침식, 세굴 등의 손상 발생여부를 주기적인 관찰을 통한 확인필요</li> </ul> | |

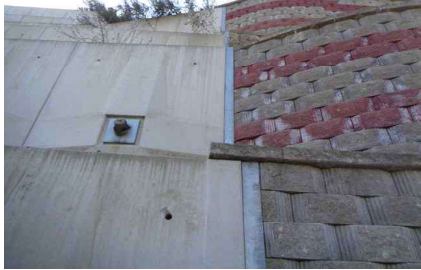
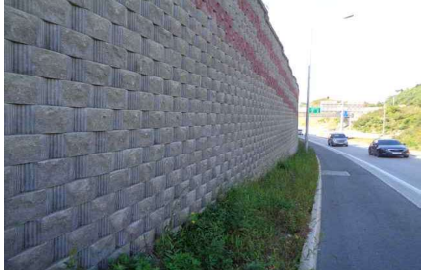
| 구 분 | 중점유지관리 사항 | 현황 사진 |
|---|---|---|
| 전<br>면<br>부 | <ul style="list-style-type: none"> <li>균열 및 파손, 배부름 발생에 대한 주기적인 점검을 통해 발생규모 및 현황관리를 실시하고, 일정규모 이상 발생할 경우 보수를 통한 관리 필요</li> </ul> | |

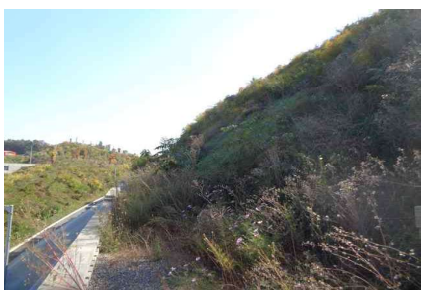
| 구 분 | 중점유지관리 사항 | 현황 사진 |
|---|---|---|
| 절<br>토<br>부 | <ul style="list-style-type: none"> <li>우수 및 동결융해에 의한 지하수 침투, 식생유실 발생여부를 주기적인 관찰을 통한 확인필요</li> </ul> | |

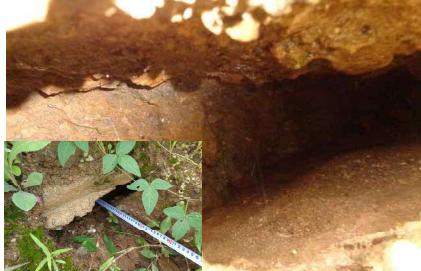
| 구 분 | 중점유지관리 사항 | 현황 사진 |
|---|---|---|
| 기<br>초<br>부 | <ul style="list-style-type: none"> <li>패널식 옹벽 구간 하부에 시공초기 다짐 미흡으로 인한 세굴이 조사되었으며, 주기적인 관찰을 통한 손상의 진전여부를 확인하는 유지관리가 필요</li> </ul> | |

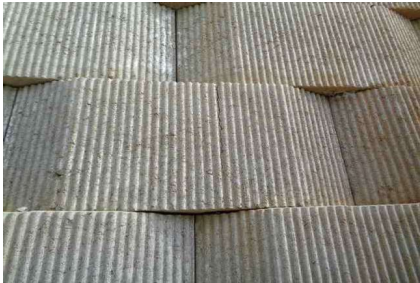
| 구 분 | 손상 내용 | 단위 | 물량 | 개소 | 비고 |
|---|---|---|---|---|---|
| 전면부 | 블록균열 | EA | 4.00 | 4 | |

| 구 분 | 중점유지관리 사항 | 현황 사진 |
|---|---|---|
| 전<br>면<br>부 | <ul style="list-style-type: none"> <li>· 발생한 블록 균열에 대하여 균열보수 등의 적절한 보수를 실시하고 재손상 발생여부를 확인하는 유지관리가 필요</li> <li>· 균열 및 파손, 배부름 발생에 대한 주기적인 점검을 통해 발생규모 및 현황관리를 실시하고, 일정규모 이상 발생할 경우 보수를 통한 관리 필요</li> </ul> | |

| 구분 | 손상내용 | 보수방안 | 손상<br>물량 | 보수<br>물량 | 단위 | 단가<br>(천원) | 개략공사비<br>(천원) | 우선<br>순위 |
|---|---|---|---|---|---|---|---|---|
| 전면부 | 블록 균열 | 균열보수 | 4.00 | 4.00 | EA | — | — | 하자 |

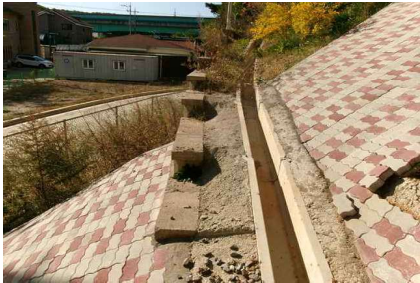
| 구 분 | 중점유지관리 사항 | 현황 사진 |
|---|---|---|
| 배<br>수<br>시<br>설 | <ul style="list-style-type: none"> <li>· 배수로에 발생하는 토사퇴적의 경우 장기공용, 우수 등에 의한 손상으로 원활한 배수를 위해 주기적인 정비를 통한 관리 필요</li> </ul> | |

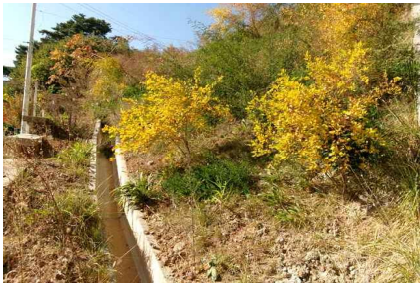
| 구 분 | 중점유지관리 사항 | 현황 사진 |
|---|---|---|
| 성<br>토<br>부 | <ul style="list-style-type: none"> <li>· 우수 및 동결융해에 의한 지하수 침투, 식생유실 발생여부를 주기적인 관찰을 통한 확인필요</li> </ul> | |

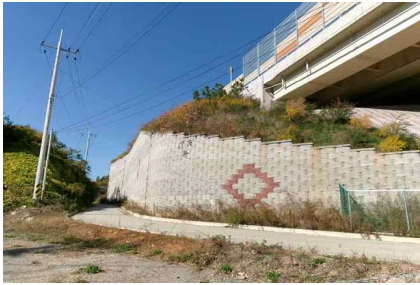
| 구 분 | 중점유지관리 사항 | 현황 사진 |
|---|---|---|
| 기<br>초<br>부 | <ul style="list-style-type: none"> <li>· 우수에 의한 기초부 침식, 세굴 등의 손상 발생여부를 주기적인 관찰을 통한 확인필요</li> </ul> | |

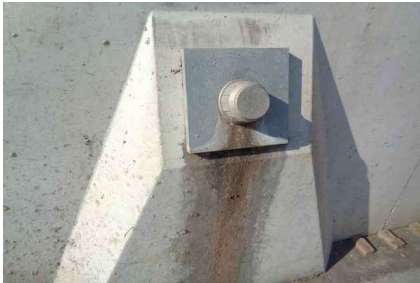
| 구 분 | 손상 내용 | 단위 | 물량 | 개소 | 비고 |
|---|---|---|---|---|---|
| 전면부 | 앵커캡 누수 | EA | 2.00 | 2 | |

| 구 분 | 중점유지관리 사항 | 현황 사진 |
|---|---|---|
| 전<br>면<br>부 | <ul style="list-style-type: none"> <li>• 전면부에 발생한 앵커캡 누수의 경우 지하수의 상승 등에 의한 손상으로 판단되며, 발생한 손상에 대하여 주기적인 점검을 통한 배부름, 앵커캡 탈락 등의 손상진전 여부를 파악하는 유지관리가 필요</li> <li>• 균열 및 파손, 배부름 발생에 대한 주기적인 점검을 통해 발생규모 및 현황관리를 실시하고, 일정규모 이상 발생할 경우 보수를 통한 관리 필요</li> </ul> | |

| 구분 | 손상내용 | 보수방안 | 손상<br>물량 | 보수<br>물량 | 단위 | 단가<br>(천원) | 개략공사비<br>(천원) | 우선<br>순위 |
|---|---|---|---|---|---|---|---|---|
| 전면부 | 앵커캡 누수 | 주의관찰 | 2.00 | — | EA | — | — | 하자 |

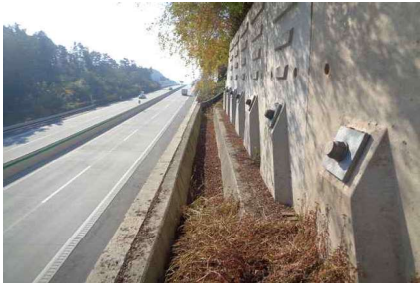
| 구 분 | 중점유지관리 사항 | 현황 사진 |
|---|---|---|
| 배<br>수<br>시<br>설 | <ul style="list-style-type: none"> <li>• 배수로에 발생하는 토사퇴적의 경우 장기공용, 우수 등에 의한 손상으로 원활한 배수를 위해 주기적인 정비를 통한 관리 필요</li> </ul> | |

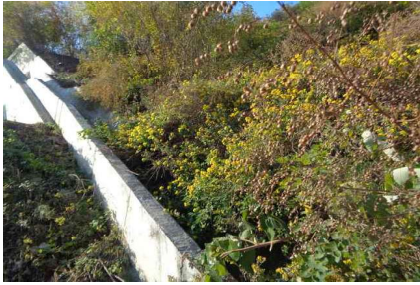
| 구 분 | 중점유지관리 사항 | 현황 사진 |
|---|---|---|
| 절<br>토<br>부 | <ul style="list-style-type: none"> <li>• 우수 및 동결융해에 의한 지하수 침투, 식생유실 발생여부를 주기적인 관찰을 통한 확인필요</li> </ul> | |

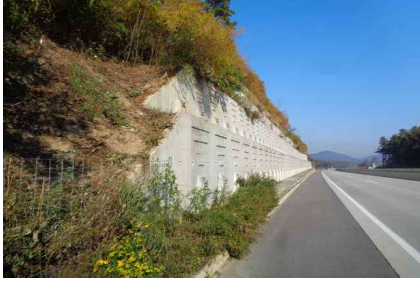
| 구 분 | 중점유지관리 사항 | 현황 사진 |
|---|---|---|
| 기<br>초<br>부 | <ul style="list-style-type: none"> <li>• 우수에 의한 기초부 침식, 세굴 등의 손상 발생여부를 주기적인 관찰을 통한 확인필요</li> </ul> | |

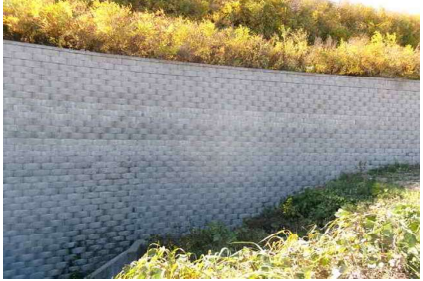
| 구 분 | 중점유지관리 사항 | 현황 사진 |
|---|---|---|
| 전<br>면<br>부 | <ul style="list-style-type: none"> <li>• 균열 및 파손, 배부름 발생에 대한 주기적인 점검을 통해 발생규모 및 현황관리를 실시하고, 일정규모 이상 발생할 경우 보수를 통한 관리 필요</li> </ul> | |

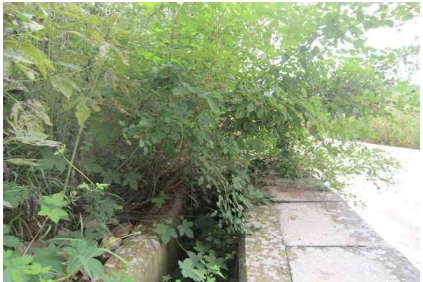
| 구 분 | 중점유지관리 사항 | 현황 사진 |
|---|---|---|
| 배<br>수<br>시<br>설 | <ul style="list-style-type: none"> <li>• 배수로에 발생하는 토사퇴적의 경우 장기공용, 우수 등에 의한 손상으로 원활한 배수를 위해 주기적인 정비를 통한 관리 필요</li> </ul> | |

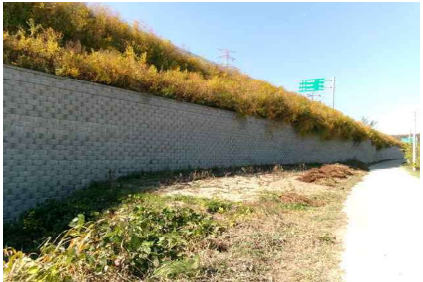
| 구 분 | 중점유지관리 사항 | 현황 사진 |
|---|---|---|
| 성<br>토<br>부 | <ul style="list-style-type: none"> <li>• 우수 및 동결융해에 의한 지하수 침투, 식생유실 발생여부를 주기적인 관찰을 통한 확인필요</li> </ul> | |

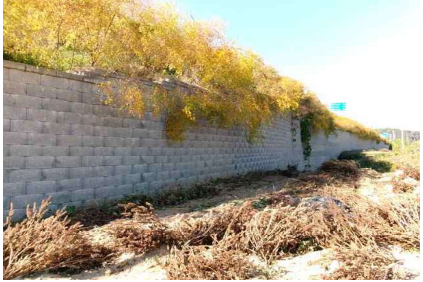
| 구 분 | 중점유지관리 사항 | 현황 사진 |
|---|---|---|
| 기<br>초<br>부 | <ul style="list-style-type: none"> <li>• 우수에 의한 기초부 침식, 세굴 등의 손상 발생여부를 주기적인 관찰을 통한 확인필요</li> </ul> | |
