# 1. 강매교

## 1.1 시설물의 개요

본 시설물은 경기도 고양시 덕양구 강매로 7(강매동)에 위치한 교량으로 총 연장 290.0m, 폭 8.0m로 시공되어 있다.

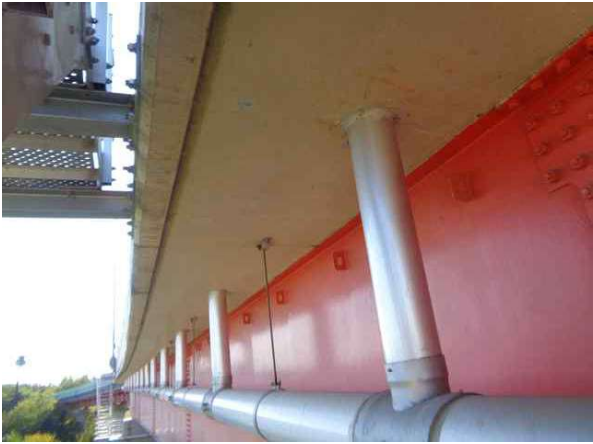
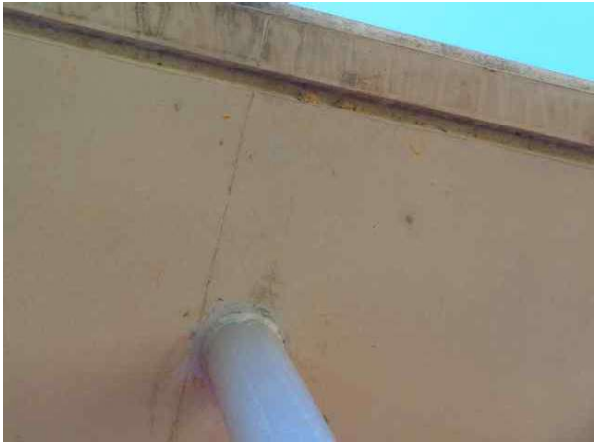
| S1 캔틸레버부 균열 (0.2mm/1.0m×2EA) | S1 캔틸레버부 균열 (0.2mm/1.0m×2EA) |

- 바닥판하면은 초기 건조수축에 의한 폭 0.2mm 미만의 균열 및 망상균열이 조사되었고, 시공 시 다짐미흡 등에 의한 박리가 일부 조사되었다. 손상부는 초기 손상으로 추정되면 부재의 내구성 확보 차원의 표면처리, 단면보수 등의 보수가 필요할 것으로 사료된다. 또한 주기적인 점검을 통한 손상의 진전여부 확인, 신규 손상 발생여부 확인 등의 유지관리가 요구된다.

| 구분 | | 손상 내용 | 단위 | 물량 | 개소 | 보수방안 | 우선순위 |
|---|---|---|---|---|---|---|---|
| 바닥판 하면 | | 균열 (0.3mm미만) | m | 7.00 | 7 | 표면처리 | 하자 |

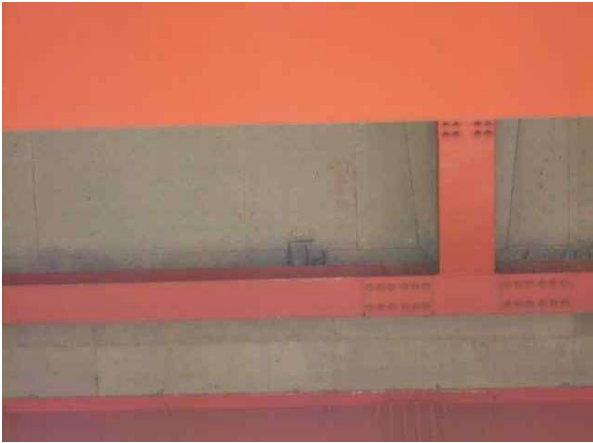
| S2 박리 (0.5m×2.0m×3EA) | S1 캔틸레버부 균열 (0.2mm/1.0m) |

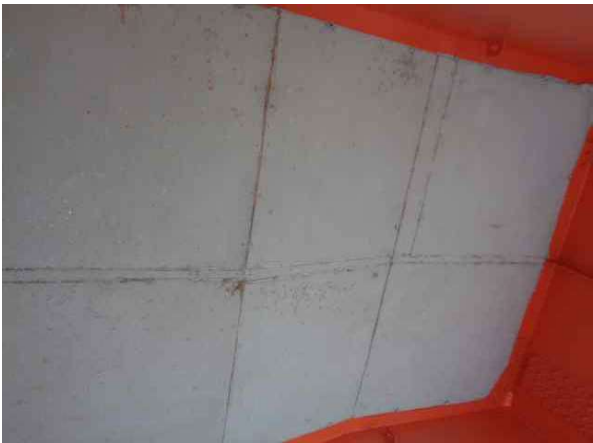
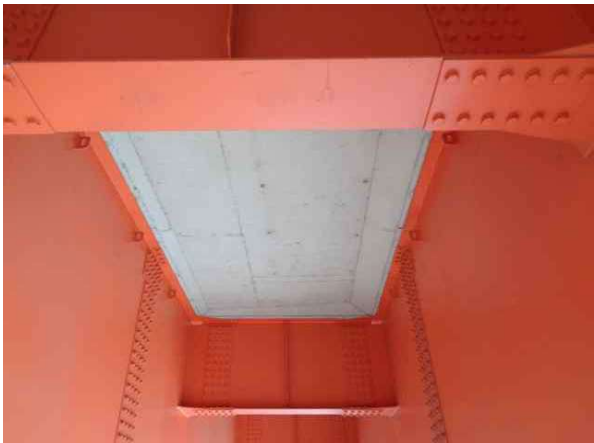
| S3 망상균열 (2.0m×5.0m×10EA) | S3 망상균열 (2.0m×5.0m×10EA) |

| 구분 | | 손상 내용 | 단위 | 물량 | 개소 | 보수방안 | 우선순위 |
|---|---|---|---|---|---|---|---|
| | | 망상균열 | m <sup>2</sup> | 355.00 | 36 | 표면처리 | 하자 |

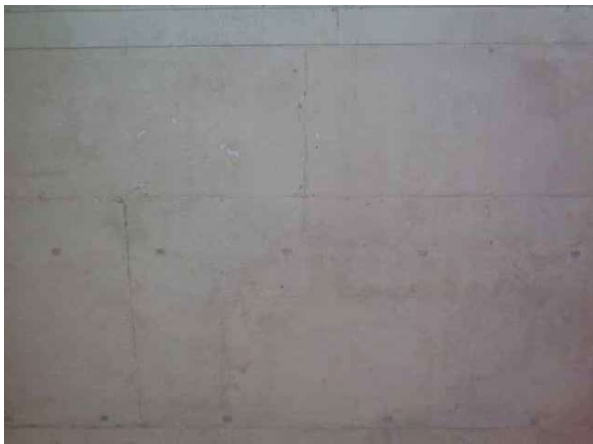
| S4 망상균열 (2.0m×5.0m×10EA) | S5 망상균열 (2.0m×5.0m×10EA) |

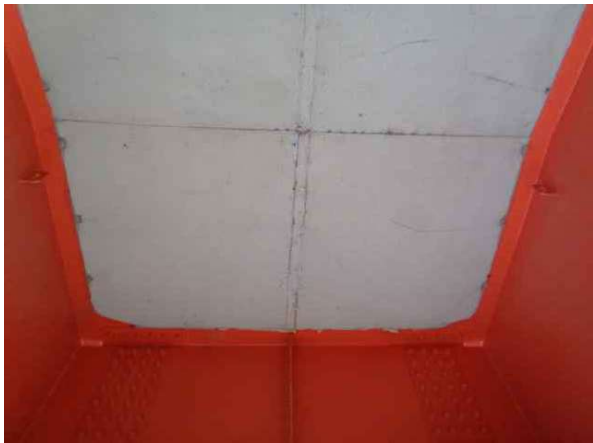
| S6 균열 (0.2mm/2.0m) | S6 망상균열 (2.0m×5.0m×5EA) |

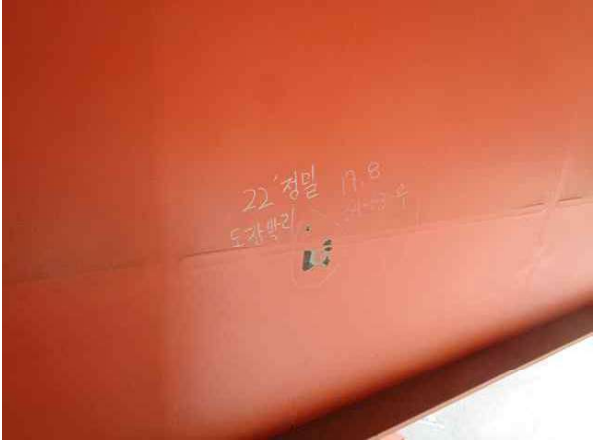
| S4-G3 도장손상 (0.1m×0.2m) | S6-G4 도장손상 (0.1m×0.3m) |

- 거더외부에 발생한 도장손상은 시공 초기 외부 충격에 의한 긁힘, 시공시 전처리 미흡에 의한 박리로 부재의 안전성에 문제가 없는 경미한 손상으로 확인되었다, 손상부는 강우시 부재의 부식 등의 진전을 유발 할 수 있으므로 재도장 등의 유지관리가 필요하다.
- 거더내부에 발생한 도장손상은 시공 초기 외부 충격에 의한 긁힘에 의한 박리로 부재의 안전성에 문제가 없는 경미한 손상으로 확인되었다, 손상부는 장기 공용시 부식 등의 진전을 유발 할 수 있으므로 재도장 등의 유지관리가 필요하다.

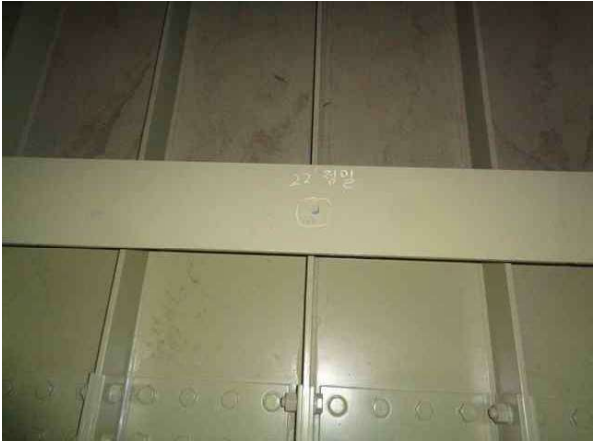
| S2-G4 도장손상 (0.1m×0.1m) | - |

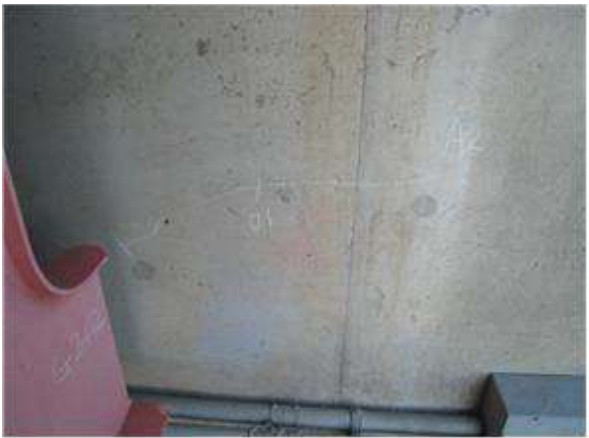
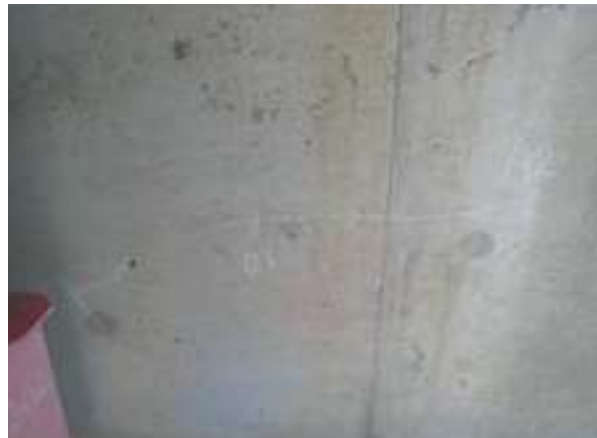
| A2 균열(폭 0.2mm/1.0m) | A2 균열(폭 0.2mm/1.0m) |

- 교대에 0.2mm균열이 조사 되었고, 균열의 경우 초기 건조수축, 온도변화, 거푸집 조기탈형 등의 복합적인 원인에 의한 균열로 부재의 내구성 확보 차원의 표면처리 등의 조치가 필요하며, 주기적인 점검을 통한 손상의 발생여부 확인 등의 유지관리가 요구된다.

| 구분 | | 손상 내용 | 단위 | 물량 | 개소 | 보수방안 | 우선순위 |
|---|---|---|---|---|---|---|---|
| 교대 | | 균열 (0.3mm미만) | m | 1.00 | 1 | 표면처리 | 하자 |

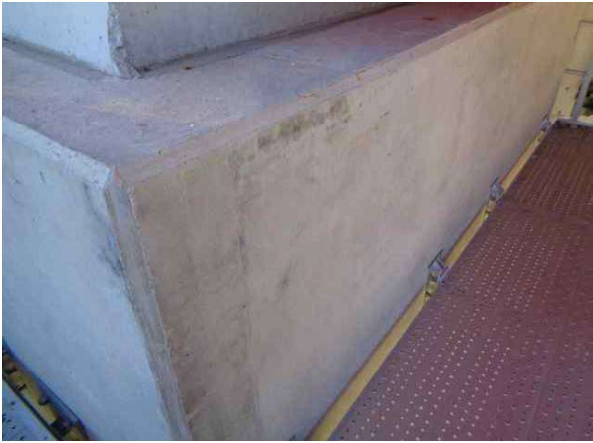
| <p>P1 코핑부 망상균열 (5.0m×1.0m)</p> | <p>P2 코핑부 상면 폐콘크리트 적치</p> |

- 교각 코핑부에 발생한 망상균열은 폭 0.3mm미만 균열로 건조수축, 온도변화, 거푸집 조기탈형 등의 복합적인 원인에 의한 비구조적 소수의 미세균열로서 표면보수를 실시하여 내구성 확보가 바람직할 것으로 판단된다. 폐콘크리트 적치의 경우, 시공시 발생한 손상으로 청소 등의 정비가 요구된다. 교각은 주기적인 점검을 통한 손상의 진전여부 확인, 신규 손상 발생여부 확인 등의 유지관리가 필요하다.

| 구분 | | 손상 내용 | 단위 | 물량 | 개소 | 보수방안 | 우선순위 |
|---|---|---|---|---|---|---|---|
| 교각 | | 망상균열 | m <sup>2</sup> | 7.00 | 2 | 표면처리 | 하자 |

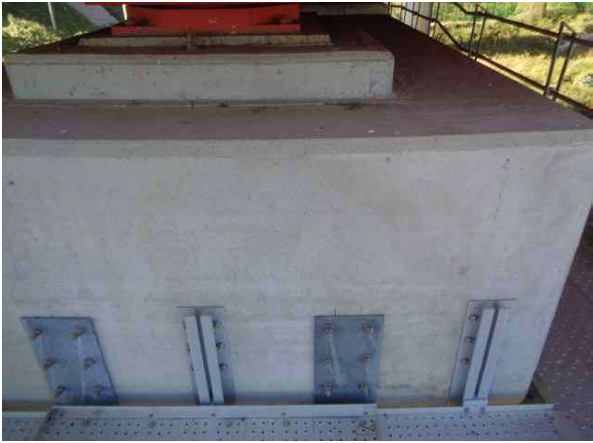
| <p>P5 코핑부 망상균열 (2.0m×1.0m)</p> | <p>—</p> |

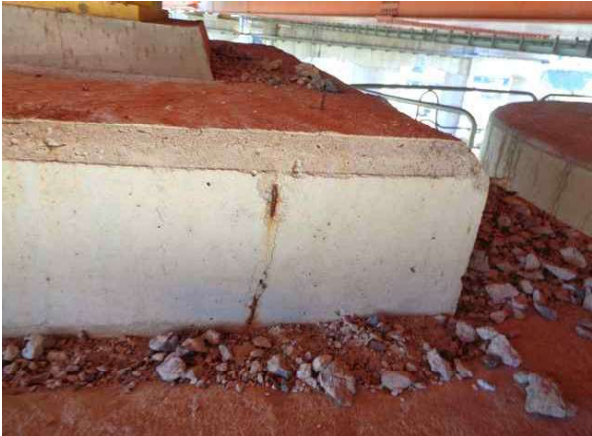
| P1-Sh1 받침콘크리트 파손 (0.1m×0.3m) | — |

- 받침본체에서 발생한 받침콘크리트 파손의 경우, 시공시 외부충격 및 거푸집 조기탈형 등의 복합적인 원인에 의한 비구조적 파손으로 추정되며 공사중에 발생한 손상으로 하자보수 등의 유지관리가 필요하며, 받침의 경우 주기적인 점검을 통한 손상의 발생여부 확인 등의 유지관리가 필요하다.

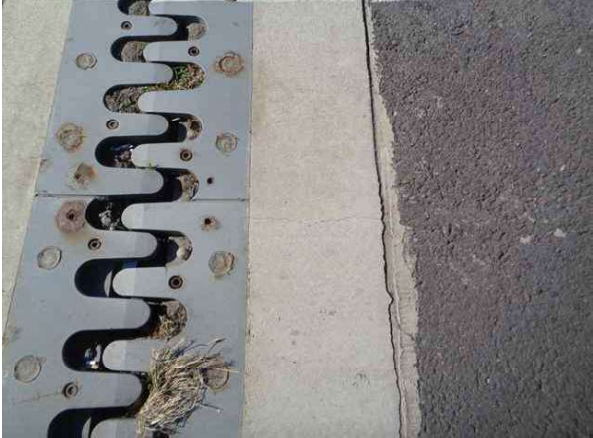
| A2 후타재 균열 (0.2mm/0.3m×10EA) | A2 본체 이물질퇴적 |

- 신축이음에 발생한 후타재 균열 및 망상균열, 박락의 경우, 초기 건조수축 균열, 차량 통행하중 및 충격 등으로 인한 손상으로 판단되며, 경미한 손상으로 시급한 보수 보다는 손상의 진전시, 신규 손상 발생 시 일괄보수를 실시하는 유지관리가 필요하다. 본체에서는 차량통행으로 인한 분산먼지, 우수에 의한 갯길측 체수 등에 의한 본체 부식 등의 손상이 발생하였고, 주기적인 정비를 통한 유지관리가 필요하다.

| 구분 | | 손상 내용 | 단위 | 물량 | 개소 | 보수방안 | 우선순위 |
|---|---|---|---|---|---|---|---|
| | | 후타재균열 | m | 3.00 | 10 | 표면처리 | 하자 |

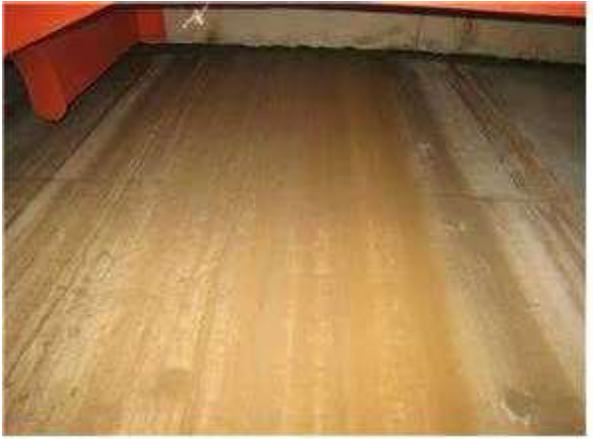
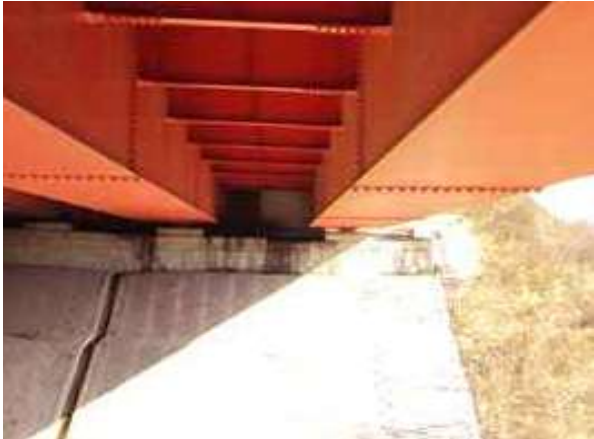
| A2 하부 누수 | A2 하부 누수 |

| 구분 | | 손상 내용 | 단위 | 물량 | 개소 | 보수방안 | 우선순위 |
|---|---|---|---|---|---|---|---|
| | | 하부누수 | m | 1.00 | 1 | 교체 | 하자 |

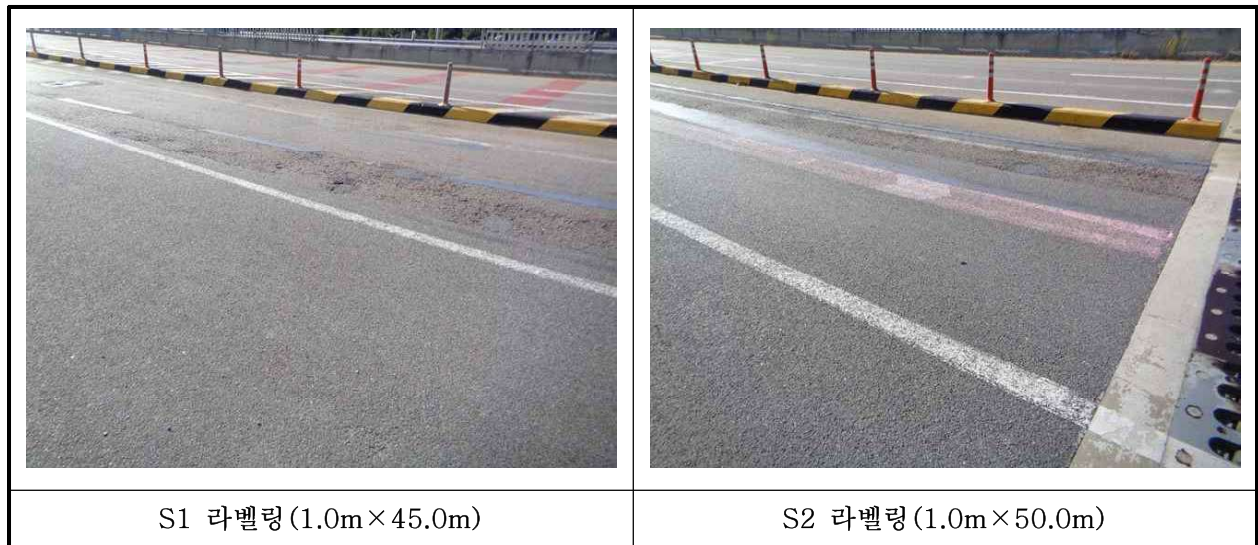
【사진 1.3.20】 교면포장 손상현황

- 현장조사 결과 주행에 영향을 줄만한 손상은 조사되지 않았고, 일부 구간에서 라벨링이 확인되었다.

- 교면포장은 중차량 통행 및 공용중 열화에 의한 라벨링이 확인 되었고, 손상은 현재 미미한 상태이며, 주기적인 점검을 통한 손상의 진전여부 확인 후 진전시 재포장 등의 유지관리가 필요 할 것으로 사료된다.

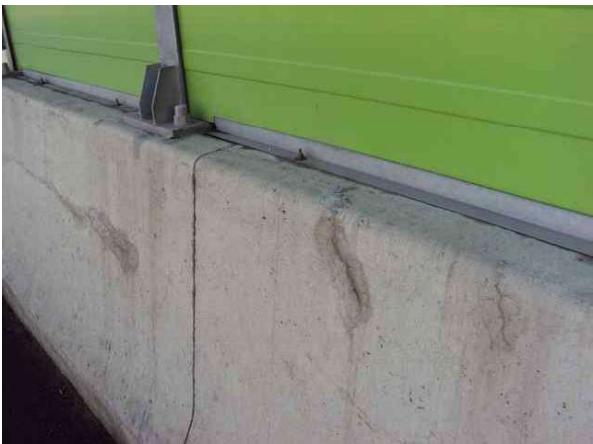
| S1 방호벽 균열 (0.2mm/0.4m×5EA) | S1 방호벽 균열 (0.2mm/0.8m) |

- 방호벽에 발생한 균열은 초기 건조수축, 거푸집 조기탈형 등에 의한 손상으로 부재의 내구성 확보를 위한 표면보수, 주입보수가 필요하며, S4에 발생한 파손의 경우, 외부 충격에 의한 손상으로 단면보수가 등의 유지관리가 필요할 것으로 사료된다.

| 구분 | | 손상 내용 | 단위 | 물량 | 개소 | 보수방안 | 우선순위 |
|---|---|---|---|---|---|---|---|
| 방호벽 | | 균열 (0.3mm미만) | m | 35.40 | 25 | 표면처리 | 하자 |

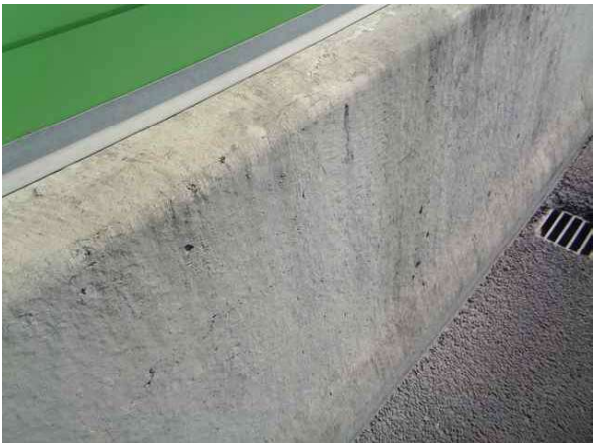
| S2 방호벽 균열부 (0.2mm/7.0m) | S2 방호벽 균열부 (0.3mm/0.5m) |

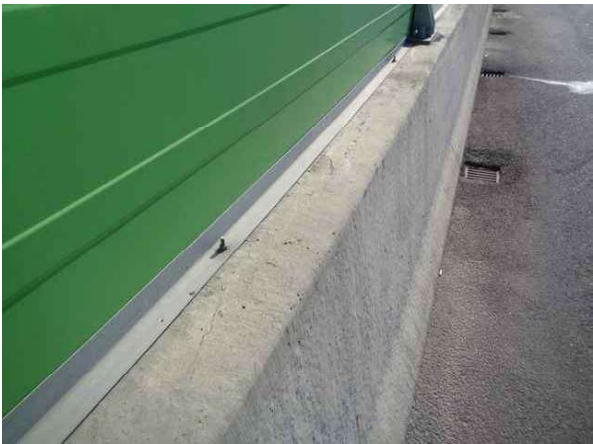
| S3 방호벽 균열부 (0.2mm/2.5m) | S3 방호벽 균열부 (0.3mm/1.1m) |

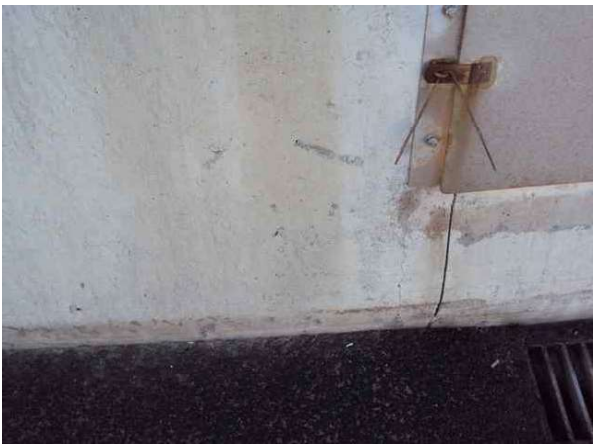
| S4 방호벽 균열 (0.2mm/0.5m) | S5 방호벽 균열 (0.2mm/1.2m) |

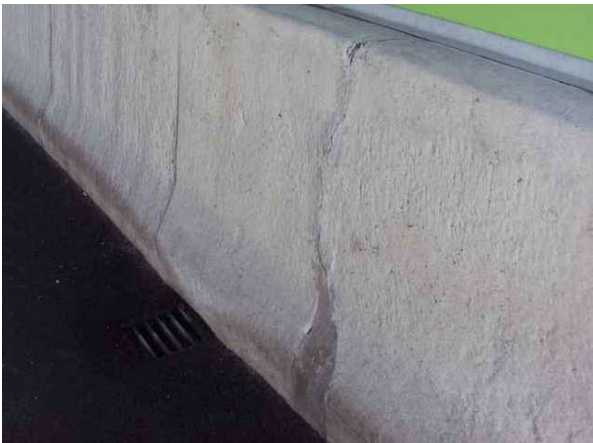
| S6 방호벽 균열 (0.3mm/1.2m) | S4 파손 (1.0m×0.3m) |

| 구분 | | 손상 내용 | 단위 | 물량 | 개소 | 보수방안 | 우선순위 |
|---|---|---|---|---|---|---|---|
| | | 균열 (0.3mm이상) | m | 3.20 | 4 | 주입보수 | 하자 |

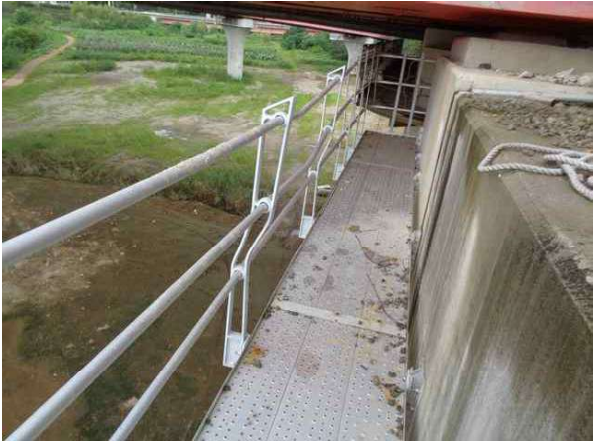
| P4 점검로 파손(1EA) | - |
