## **2. 행주산성JCT R-B교**

## 2. 행주산성JCT R-B교

본 시설물은 경기도 고양시 덕양구 행주로 54-90(강매동)에 위치한 교량으로 총 연장 110.0m, 폭 5.0m로 시공되어 있다.

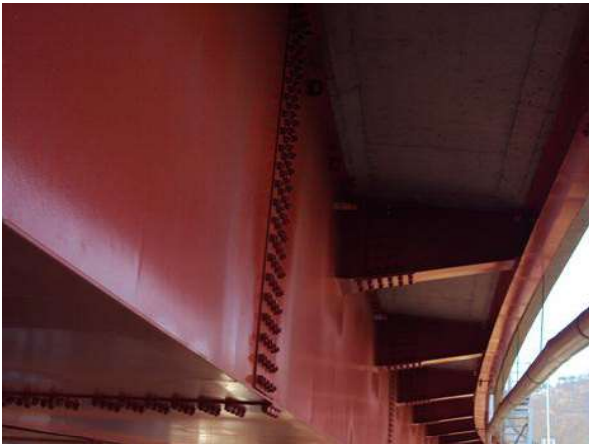
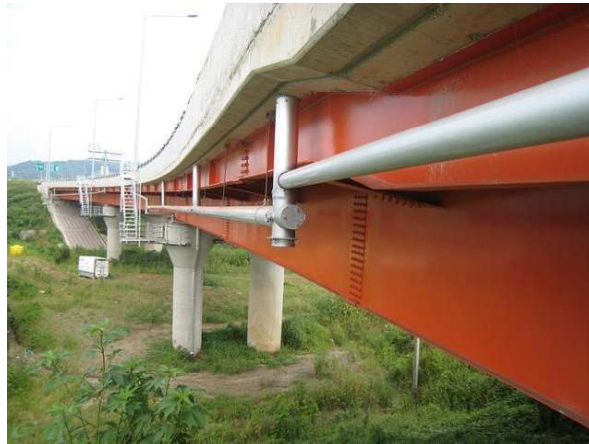
【사진 2.3.3】 바닥판하면 손상현황

- 바닥판 하면 현장조사 결과 손상이 없는 양호한 상태로 조사되었다.

| <p>바닥판 하면 상태양호</p> | <p>바닥판 하면 상태양호</p> |

- 바닥판하면은 현재 손상이 없는 양호한 상태이며, 바닥판하면은 주기적인 점검을 통한 손상의 발생여부 확인 등의 유지관리가 요구된다.

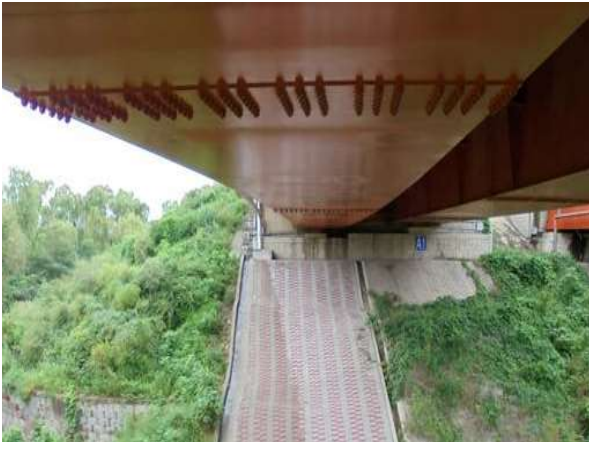
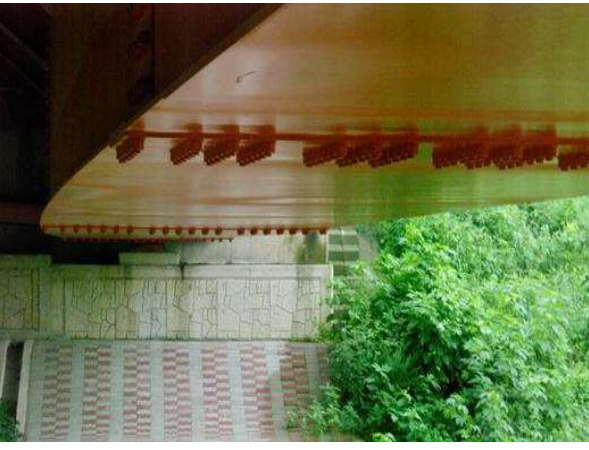
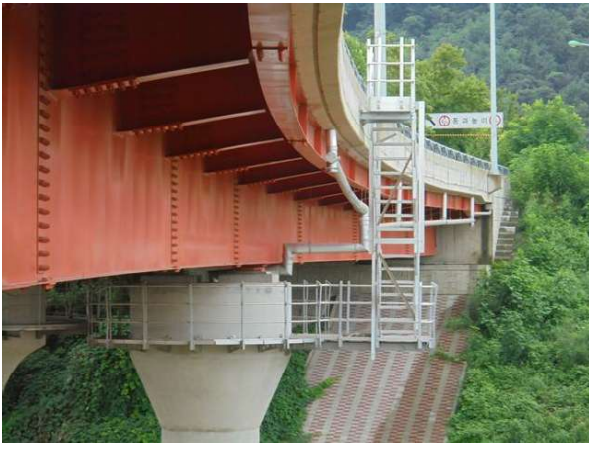
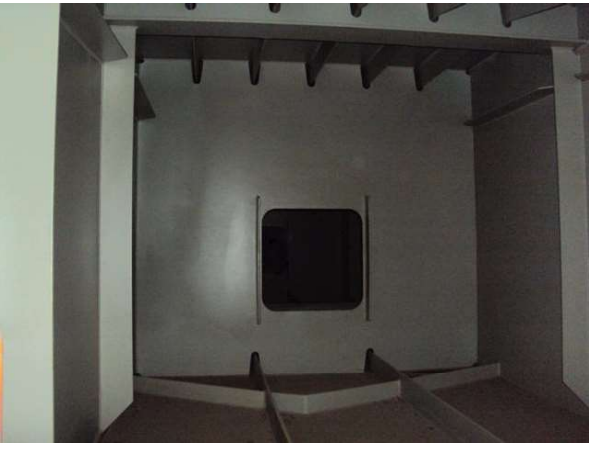
【사진 2.3.5】 거더 손상현황

- 거더에 대한 현장조사 결과 안전성에 영향을 미칠만한 손상은 조사되지 않았으며, 거더 내·외부의 경우 손상이 없는 양호한 상태로 확인되었다.

| <p>거더외부 상태양호</p> | <p>거더외부 상태양호</p> |
| <p>거더외부 상태양호</p> | <p>거더내부 상태양호</p> |

- 거더외부는 손상이 없는 양호한 상태로 확인되었으며, 주기적인 점검을 통한 손상의 발생여부 확인 등의 유지관리가 요구된다.
- 거더내부는 손상이 없는 양호한 상태로 확인되었으며, 주기적인 점검을 통한 손상의 발생여부 확인 등의 유지관리가 요구된다.

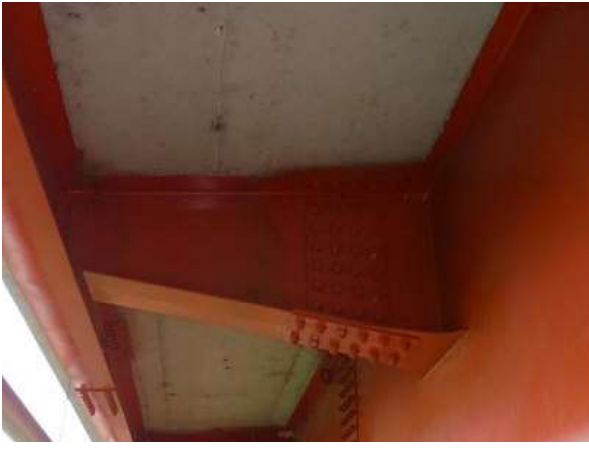
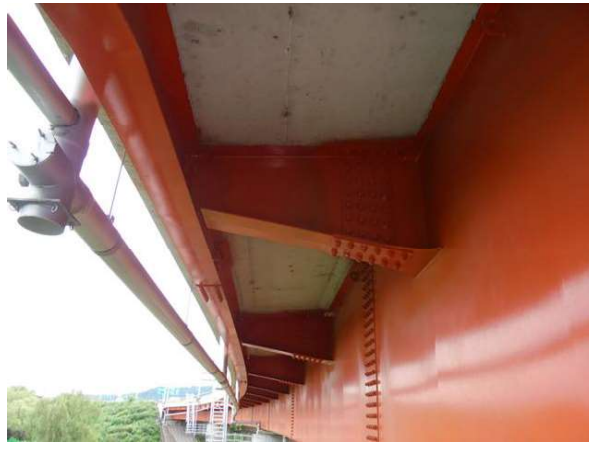
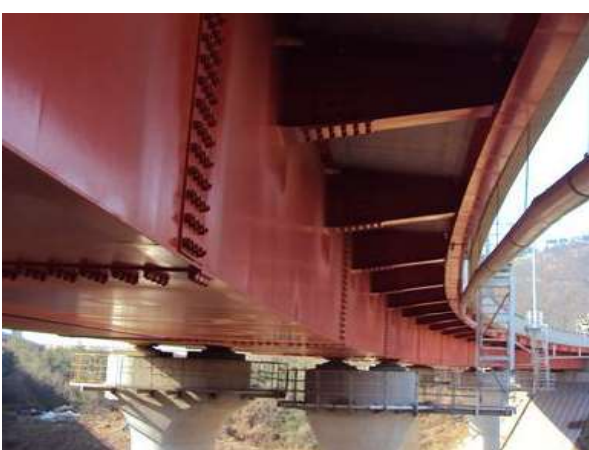
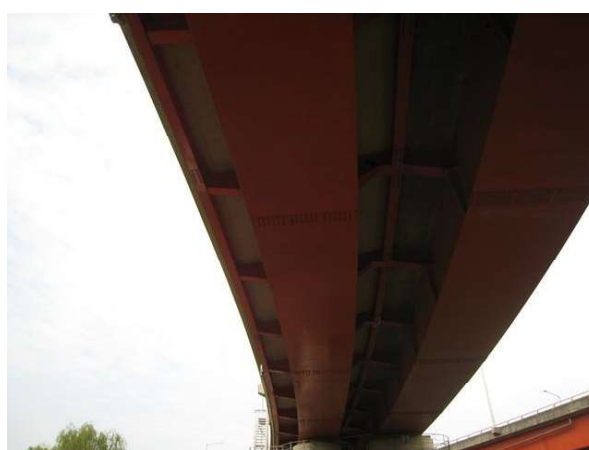
【사진 2.3.7】 가로보 손상현황

- 가로보에 대한 현장조사 결과, 손상이 없는 양호한 상태로 확인되었다.

| 가로보 상태양호 | 가로보 상태양호 |
| 가로보 상태양호 | 세로보 상태양호 |

- 가로보 및 세로보는 현재 손상이 없는 양호한 상태이며, 주기적인 점검을 통한 손상의 발생 여부 확인 등의 유지관리가 요구된다.

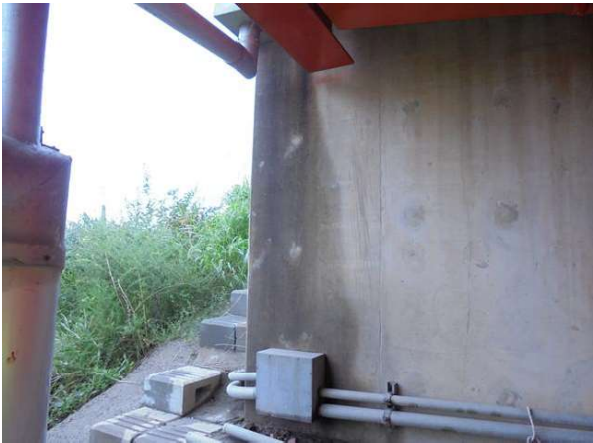
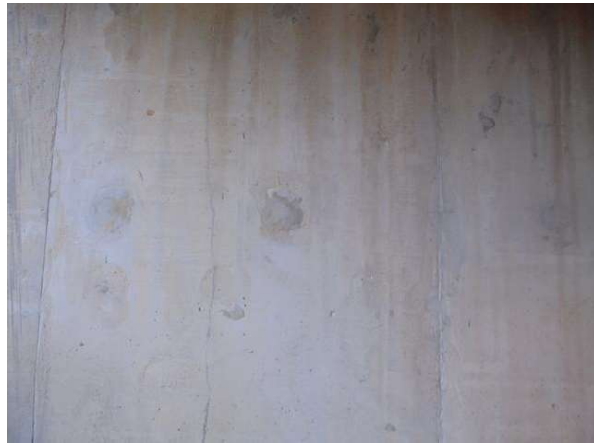
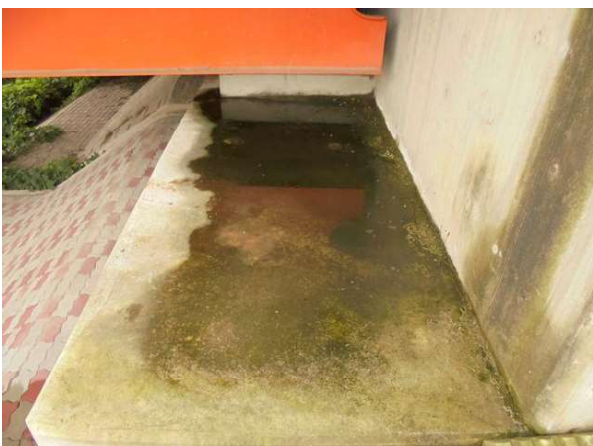
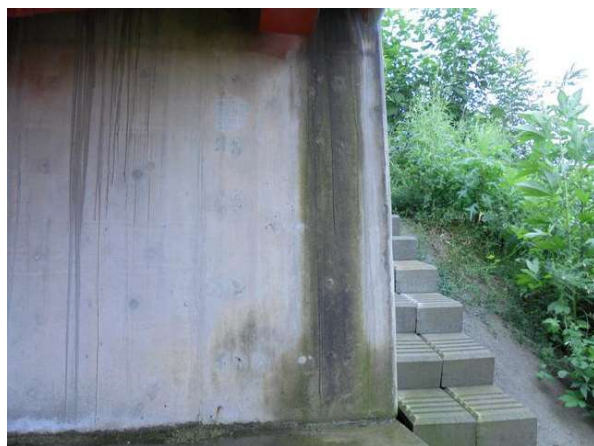
【사진 2.3.9】 교대 손상현황

- 교대 A1, A2에 대한 현장조사 결과 폭 0.3mm 미만의 망상균열, 누수흔적, 체수 등의 손상이 발생한 것으로 조사되었다.

| <p>A1 누수흔적 (0.3m×2.0m)</p> | <p>A1 망상균열 (0.5m×0.5m)</p> |
| <p>A2 체수 (1.0m×2.0m)</p> | <p>A2 누수흔적 (0.3m×2.0m)</p> |

- 교대에 신축이음을 통한 우수유입으로 인한 누수흔적, 체수가 확인되었고, 손상부는 신축이음과 연계한 보수가 필요한 상태이다. 망상균열의 경우 건조수축, 온도변화, 거푸집 조기탈형 등의 복합적인 원인에 의한 균열로 부재의 내구성 확보 차원의 표면처리 등의 조치가 필요하며, 주기적인 점검을 통한 손상의 진전 및 발생여부 확인 등의 유지관리가 요구된다.

| 구분 | 손상 내용 | 단위 | 물량 | 개소 | 보수방안 | 우선순위 |
|---|---|---|---|---|---|---|
| 교대 | 망상균열 | m <sup>2</sup> | 0.25 | 1 | 표면처리 | 하자 |
| | 누수흔적 | m <sup>2</sup> | 0.60 | 1 | 표면처리 | 하자 |
| | 누수흔적, 체수 | m <sup>2</sup> | 2.60 | 2 | 표면처리 | 하자 |

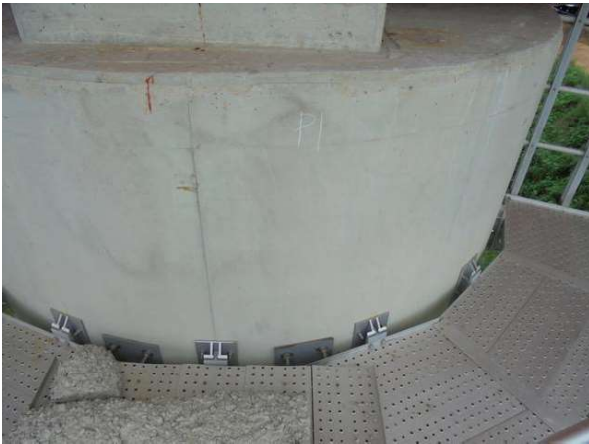
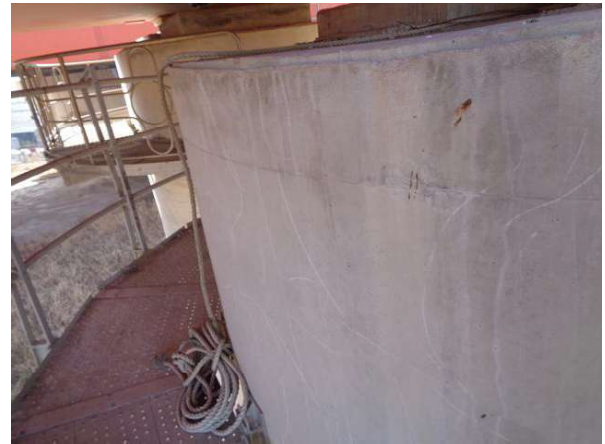
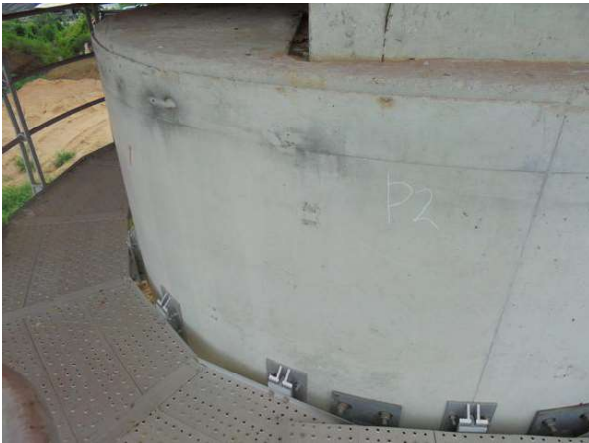
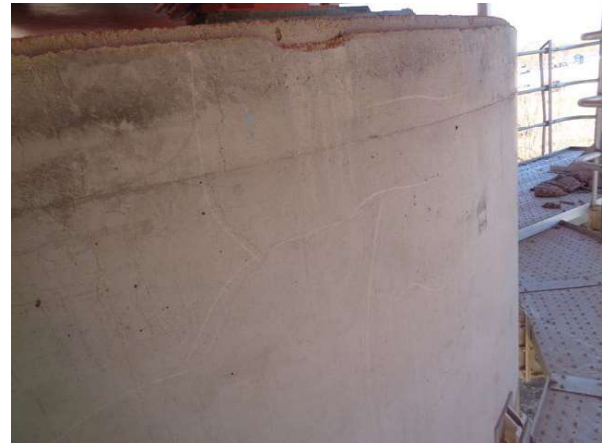
【사진 2.3.11】 교각 손상현황

- 교각에 대한 현장조사 결과, 폭 0.3mm미만 망상균열이 조사되었다.

| <p>P1 망상균열(10.4m×1.0m) - 금회</p> | <p>P1 망상균열(10.4m×1.0m) - 22년 상반기</p> |
| <p>P2 망상균열(10.4m×1.0m) - 금회</p> | <p>P2 망상균열(10.4m×1.0m) - 22년 상반기</p> |

- 교각에 발생한 망상균열은 건조수축, 온도변화, 거푸집 조기탈형 등의 복합적인 원인에 의한 비구조적 소수의 미세균열로서 표면보수를 실시하여 내구성 확보가 바람직할 것으로 판단된다. 교각은 주기적인 점검을 통한 손상의 진전여부 및 발생여부 확인 등의 유지관리가 요구된다.

| 구분 | 손상 내용 | 단위 | 물량 | 개소 | 보수방안 | 우선순위 |
|---|---|---|---|---|---|---|
| 교각 | 망상균열 | m <sup>2</sup> | 35.60 | 4 | 표면처리 | 하자 |

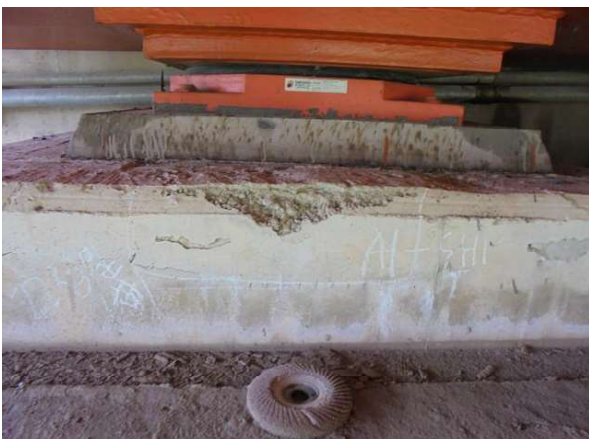
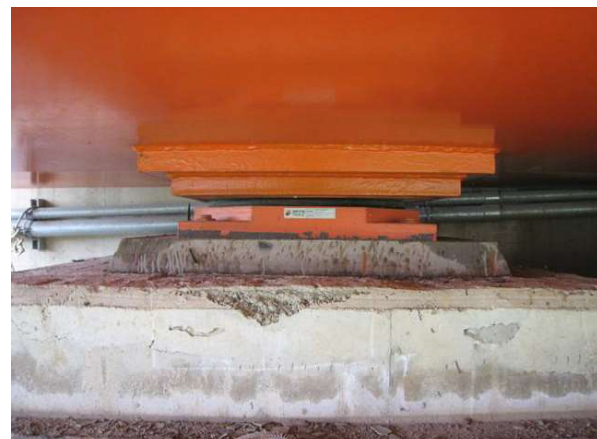
【사진 2.3.13】 교량받침 손상현황

| <p>A1-Sh1 받침콘크리트<br/>재료분리 (0.1m×0.2m)-금회</p> | <p>A1-Sh1 받침콘크리트<br/>재료분리 (0.1m×0.2m)-21년 하반기</p> |

- 받침콘크리트에서 발생한 재료분리는 다짐미흡, 거푸집 조기탈형 등의 복합적인 원인에 의한 비구조적 손상으로 하자담보 만료기간전에 단면보수 등의 하자보수가 필요 할 것으로 판단되며, 주기적인 점검을 통한 손상의 진진 및 신규 손상 확인 등의 유지관리가 필요할 것으로 판단된다.

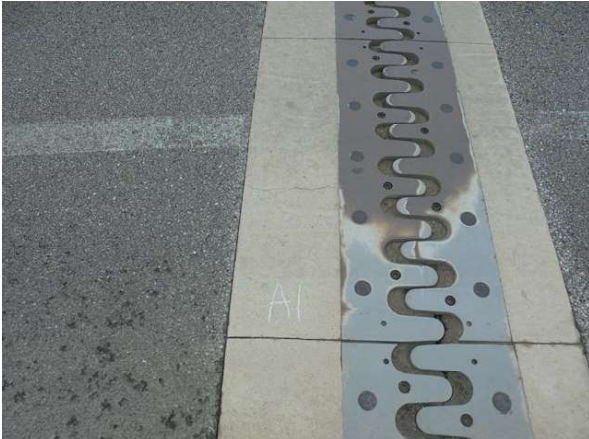
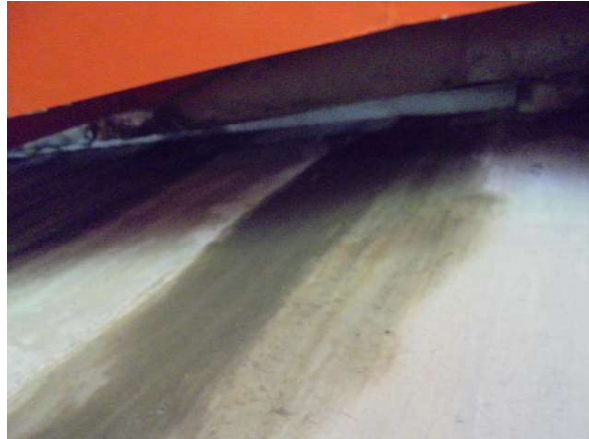
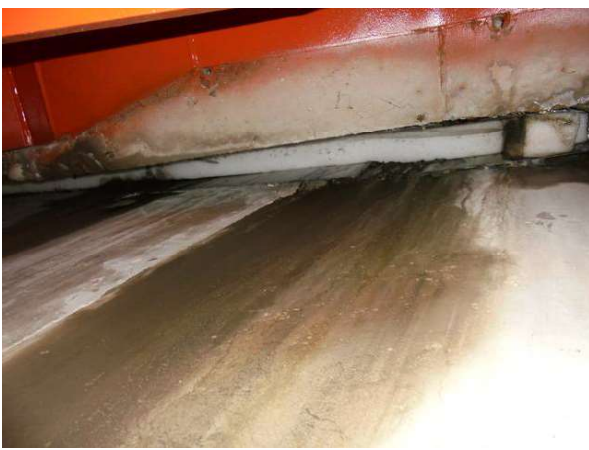
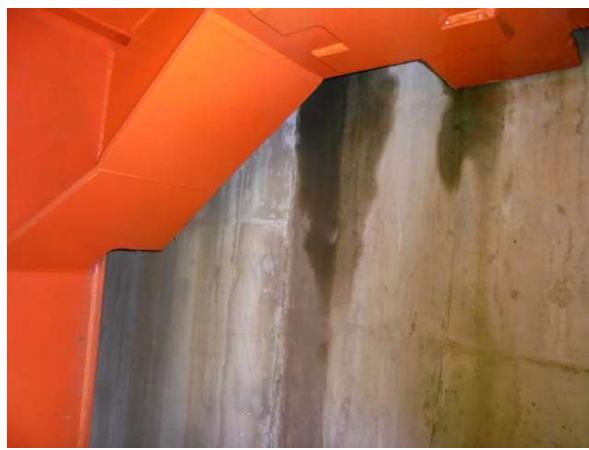
【사진 2.3.17】 신축이음장치 손상현황

- 신축이음 현장조사 결과 후타재 균열(0.3mm이상), 하부누수 등의 손상이 조사되었다.

| <p>A1 후타재 균열(0.3mm/0.25m×4EA)</p> | <p>A2 하부 누수(1.0m)</p> |
| <p>A2 하부 누수(1.0m)</p> | <p>A2 하부 누수(1.0m)</p> |

- 신축이음에 발생한 후타재 균열의 경우, 초기 건조수축 균열, 차량 통행하중 및 충격 등으로 인한 손상으로 판단되며, 경미한 손상이나, 하자보수 만료전이므로 주입보수 등의 보수가 필요할 것으로 사려되며, 신축이음 하부 누수의 경우 손상의 진전시 신축이음 교체 등의 보수가 필요할 것으로 판단된다, 신축이음은 주기적인 점검을 통한 손상의 진전여부 확인 및 신규 손상 발생여부 확인 등의 유지관리가 필요하다.

| 구분 | 손상 내용 | 단위 | 물량 | 개소 | 보수방안 | 우선순위 |
|---|---|---|---|---|---|---|
| 신축이음 | 후타재 균열 | m | 3.80 | 14 | 표면처리 | 하자 |
| | 하부 누수 | m <sup>2</sup> | 1.00 | 1 | 교체 | 하자 |

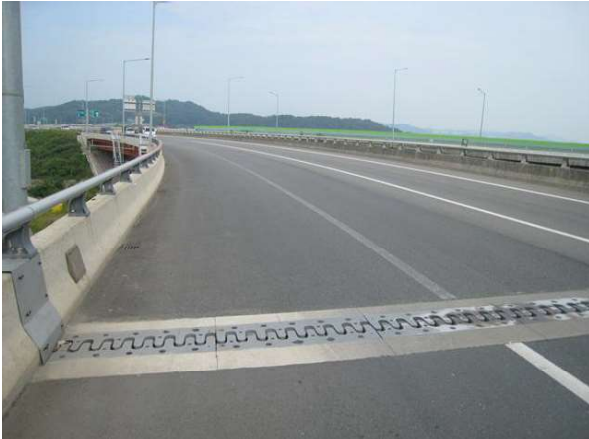
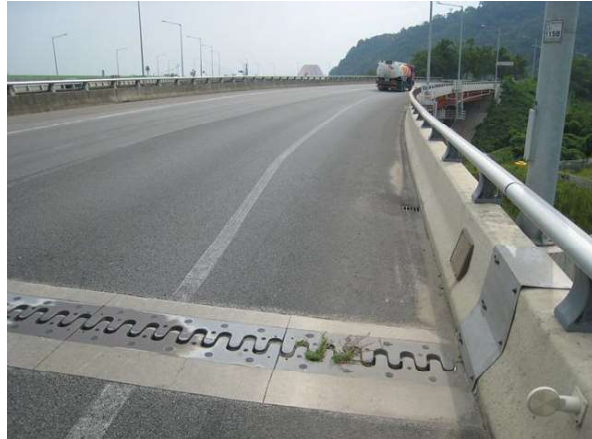
【사진 2.3.20】 교면포장 손상현황

- 현장조사 결과 손상이 없는 양호한 상태로 확인되었다.

| 교면포장 상태양호 | 교면포장 상태양호 |

- 교면포장은 현재 손상이 없는 양호한 상태로 확인되었으며, 주기적인 점검을 통한 손상의 발생여부 확인 등의 유지관리가 요구된다.

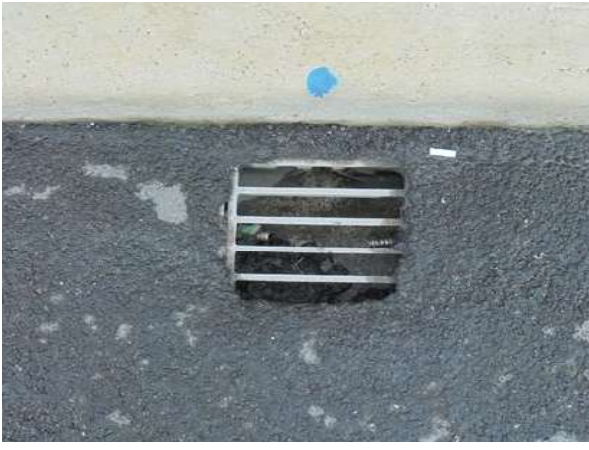
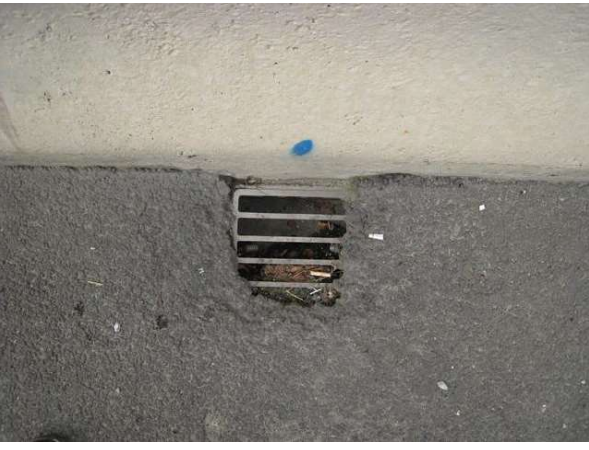
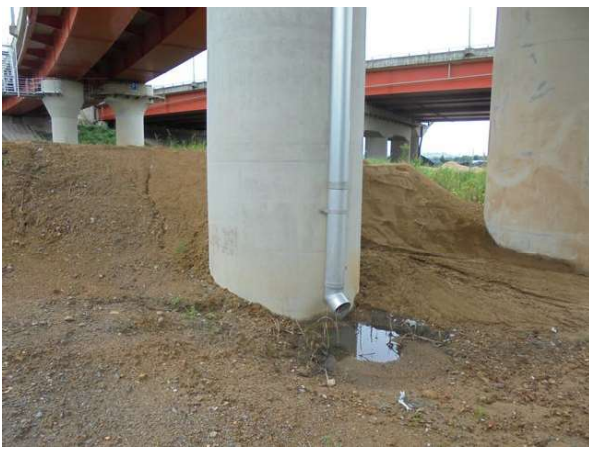
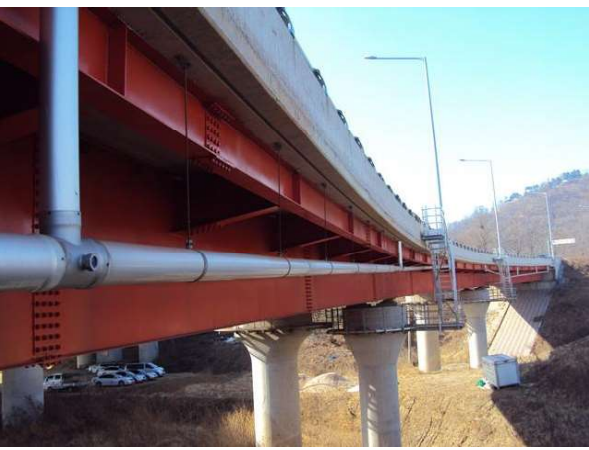
【사진 2.3.22】 배수시설 손상현황

- 배수시설에 대한 현장조사 결과, 손상이 없는 양호한 상태로 확인되었다.

| <p>배수구 상태 양호 - 금회</p> | <p>배수구 상태 양호 - 21년 하반기</p> |
| <p>배수관 상태 양호</p> | <p>배수관 상태 양호</p> |

- 배수구는 현재 양호한 상태이나, 공용기간 경과 및 추량통행에 의한 비산물퇴적 등의 원인으로 이물질퇴적, 그로인한 체수, 배수관 부식 등의 손상이 발생할 수 있으므로, 주기적인 정비를 통한 유지관리가 필요하다.

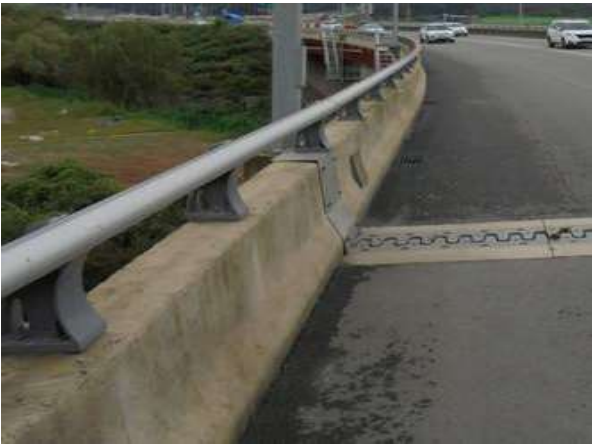
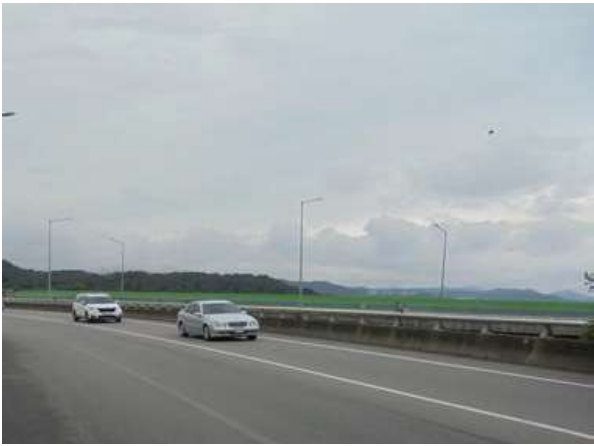
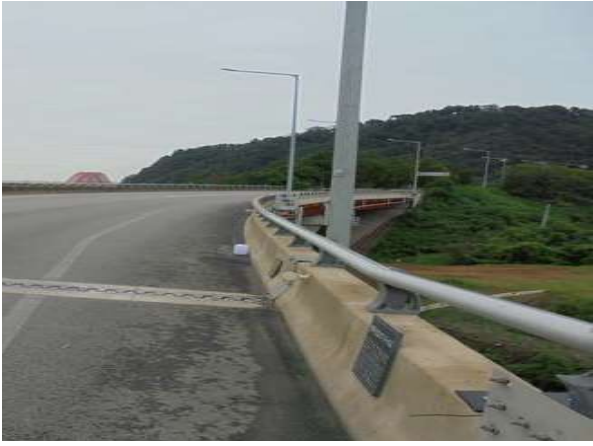
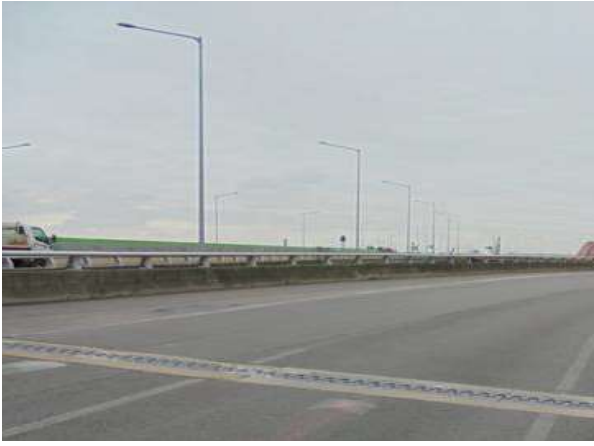
【사진 2.3.24】 방호벽 및 중앙분리대 손상현황

- 난간 및 연석에 대한 현장조사 결과, 손상이 없는 양호한 상태로 확인되었다.

| 난간 및 연석 상태양호 | 난간 및 연석 상태양호 |

- 난간 및 연석은 손상이 없는 양호한 상태로 확인되었고, 주기적인 점검을 통한 손상의 발생 여부 확인 등의 유지관리가 필요할 것으로 판단된다.

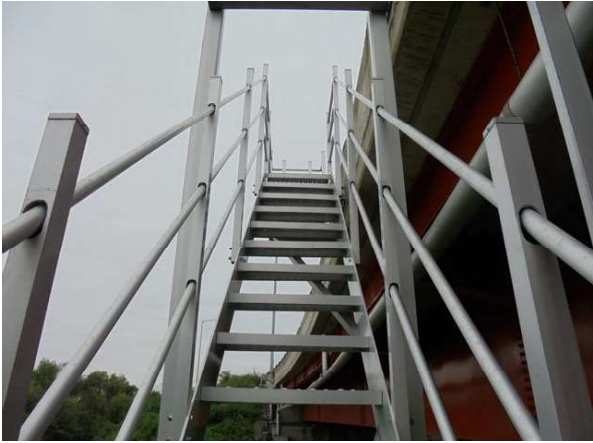
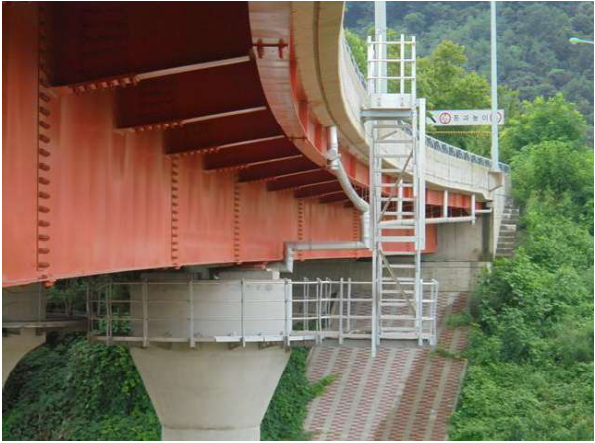
【사진 2.3.26】 교량 점검시설 손상현황

| <p>점검로 상태양호</p> | <p>점검로 상태양호</p> |

- 점검시설은 현재 양호한 상태로 확인되었으며, 주기적인 점검을 통한 손상의 발생여부 확인 등의 유지관리가 요구된다.

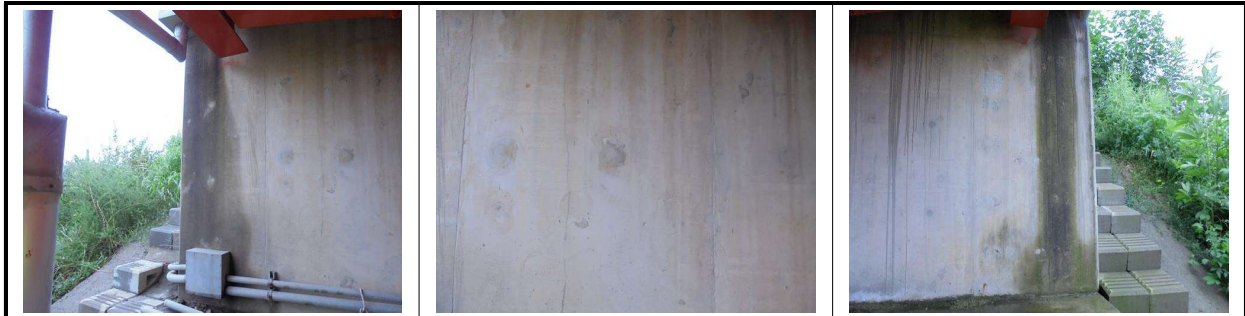
① 교대 망상균열 및 누수흔적 등 - 진전 여부확인
