# 15. 서문14교

### 15.1 시설물의 개요

본 시설물은 경기도 고양시 덕양구 고양대로 1489-1(성사동)에 위치한 교량으로 총 연장 70.0m, 폭 32.0m로 시공되어 있다.

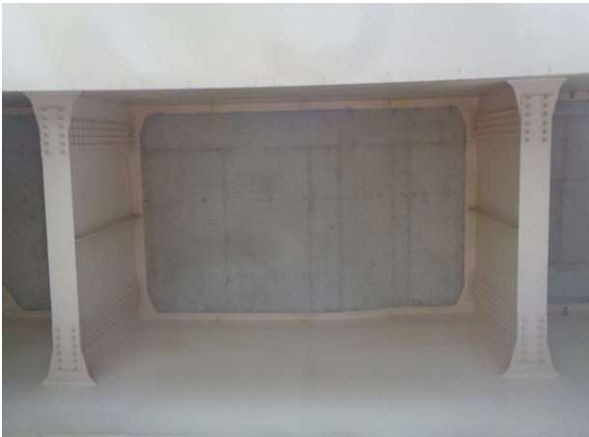
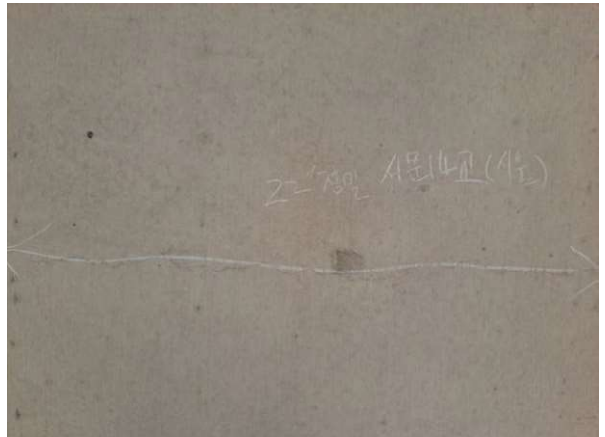
- 바닥판 하면 현장조사 결과 전반적으로 양호한 상태이나 국부적인 균열(0.3mm미만)이 조사되었다.

| <p>바닥판 하면 S1 균열(Cw=0.3mm미만)</p> | <p>바닥판 하면 S1 균열(Cw=0.3mm미만)</p> |

- 바닥판하면에 조사된 균열(0.3mm미만)은 초기 건조수축, 온도변화, 거푸집 조기탈형 등에 의해 발생된 것으로 판단되며, 내구성 확보 차원에서 표면처리 등의 보수를 실시하는 것이 필요하다.

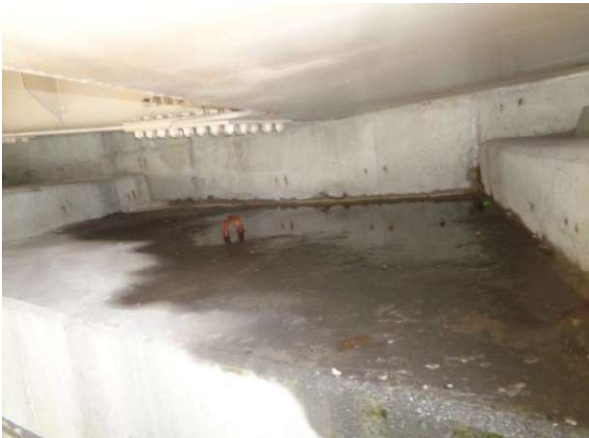
| <p>A1 구체 상면 체수(2.5×2.0)</p> | <p>A2 상태 양호</p> |

- 교대에 조사된 구체 상면 체수는 신축이음부 우수유입, 시공미흡 등에 의한 손상으로 판단되며, 부재의 내구성 확보 및 2차부재 손상 방지를 위해 정비(신축이음과 연계) 등의 보수를 실시하는 것이 필요하다.

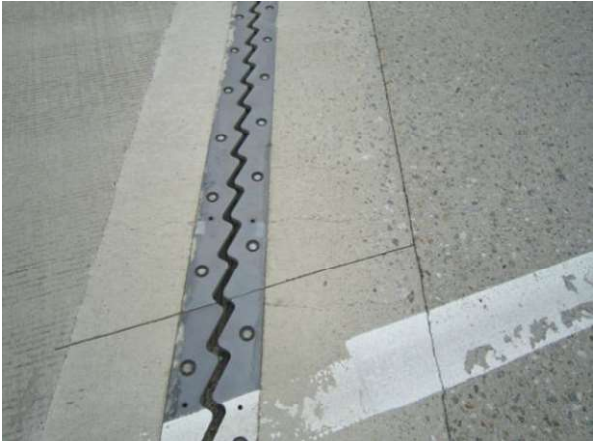
| <p>A1 후타재 균열 (Cw=0.3mm미만)</p> | <p>A1 후타재 망상균열 (0.3 × 12.0)</p> |

- 신축이음에 발생한 후타재 균열, 망상균열, 하부 누수의 경우, 초기 건조수축, 온도변화, 주행차량의 윤하중 및 충격, 시공미흡 등에 의해 발생한 손상으로 판단되며, 구조물의 내구성 확보 및 2차부재의 추가 손상 방지를 위해 표면처리, 정비(재설치 등)를 실시하는 것이 필요하다.

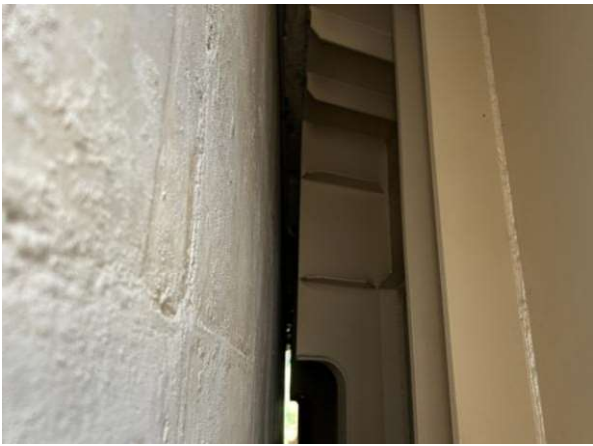
| <p>A1 하부 누수 (L=1.0m)</p> | <p>A2 본체 상태 양호</p> |

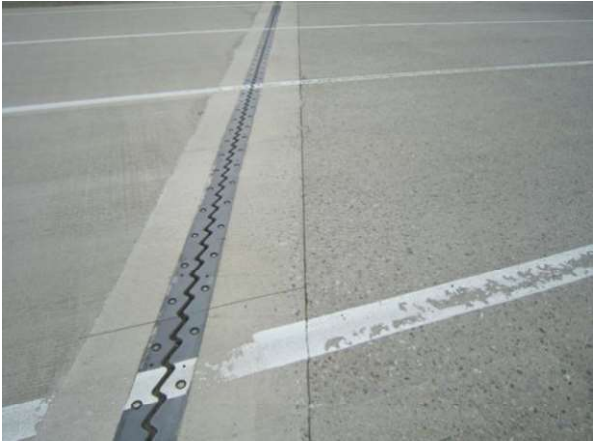
| S1(A1) 접속부 이격(L=15.0m) | S1 교면포장 상태 양호 |

- 교면포장은 전반적으로 양호한 상태이나 조사된 접속부 이격은 주행차량의 윤하중, 다짐불량 등에 의해 발생한 손상으로 판단되며, 주행차량의 안전성 확보를 위해 실링재 충전 등의 보수 대책을 수립하는 것이 요구된다.

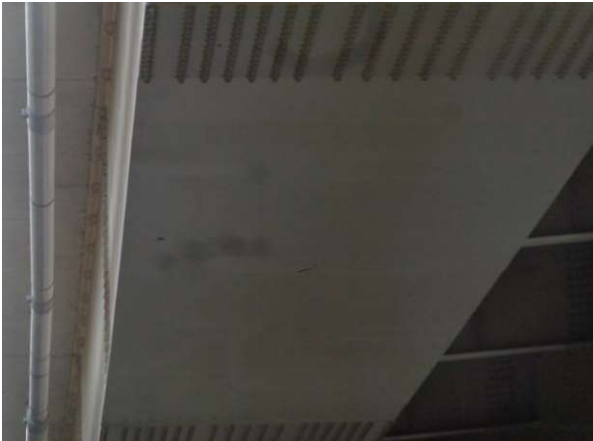
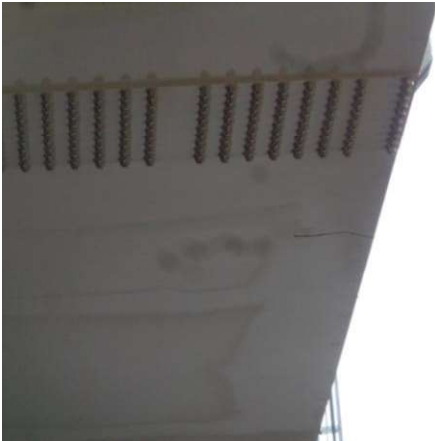
| S1-G1 도장긫힘(0.1×0.2) | S1-G3 도장긫힘(0.1×0.3) |

- 거더내부는 손상이 없는 양호한 상태이며, 거더외부에 발생한 도장긫힘은 물리적 충격, 시공 미흡 등에 의한 것으로 내구성 확보 및 손상의 진전 방지를 위한 재도장을 실시하는 것이 요구된다.

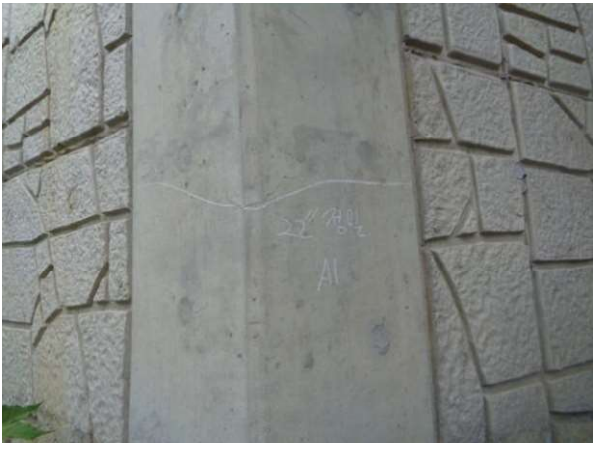
| <p>A1 구체 균열(Cw=0.3mm미만)</p> | <p>A2 상태 양호</p> |

- 교대에 발생한 균열(0.3mm미만)은 시공초기 건조수축, 온도변화, 거푸집 조기탈형 등에 의한 손상으로 부재의 내구성 확보 차원에서 표면처리를 실시하는 것이 필요하다.

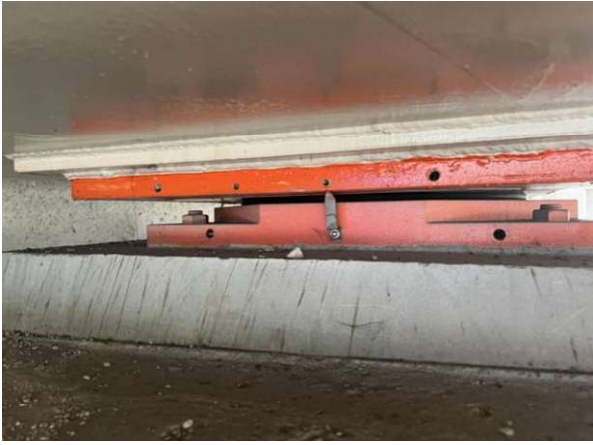
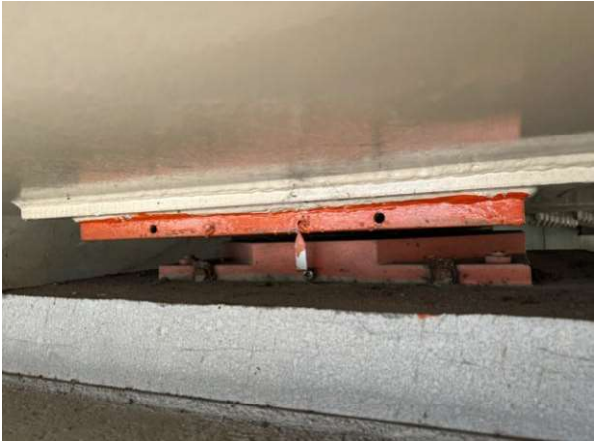
| A1-Sh1 이동량 눈금자 미설치 | A1-Sh3 이동량 눈금자 미설치 |

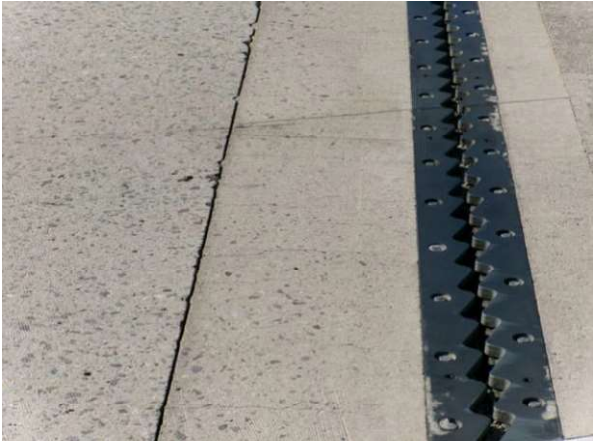
| A1 후타재 균열(Cw=0.3mm미만) | A1 후타재 파손(0.1×0.4) |

- 신축이음에 발생한 후타재 균열, 파손, 하부 누수, 차수판 볼트 체결불량의 경우 초기 건조수축, 온도변화, 주행차량의 윤하중 및 충격, 다짐불량, 시공미흡 등에 의해 발생한 손상으로 판단되며, 구조물의 내구성 확보 및 2차부재의 추가 손상 방지를 위해 표면처리, 단면보수, 정비(재설치 등)를 실시하는 것이 필요하다.

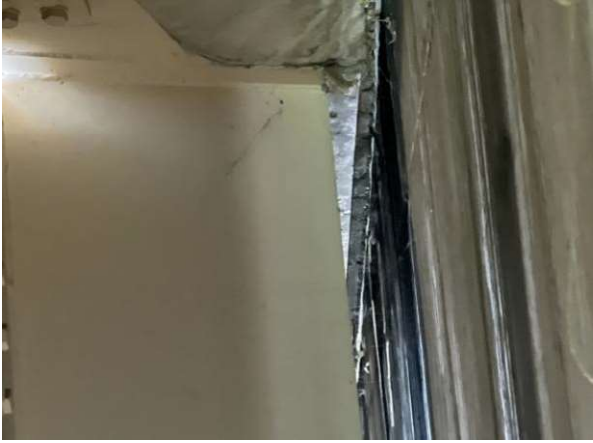
| A2 하부 누수(L=1.0m) | A2 차수판 볼트 체결불량 |

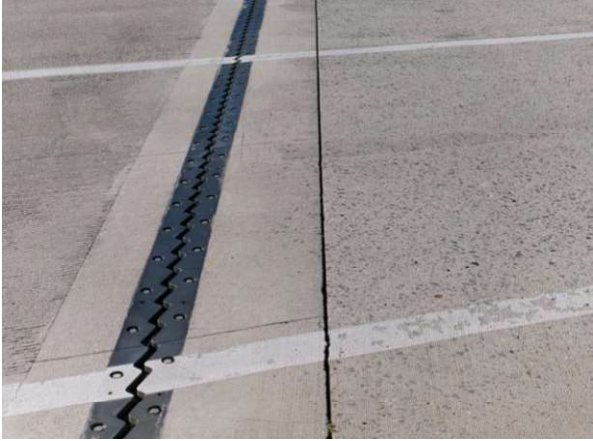
| <p>S1(A2) 접속부 이격(L=12.0m)</p> | <p>S1 본선 교면포장 상태 양호</p> |

- 교면포장의 본선은 양호한 상태로 조사되었으나 금회 조사된 접속부 파손, 접속부 이격의 경우 주행차량의 윤하중 및 충격, 다짐불량, 시공미흡 등에 의해 발생한 손상으로 판단되며, 내구성 및 주행차량의 안전성 확보를 위해 단면보수, 실링재 충전 등의 보수를 실시하는 것이 필요하다.

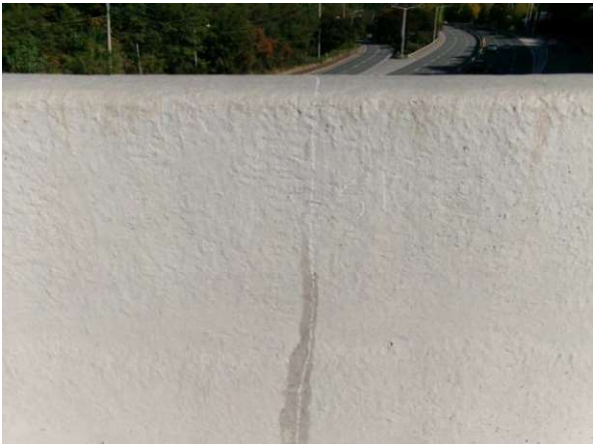
| S1 방호벽 균열(Cw=0.3mm미만) | S1 중분대 균열부백태(0.1×0.5) |

- 방호벽에 발생한 균열(0.3mm미만), 균열부백태는 건조수축, 온도변화, 거푸집 조기탈형, 우수 유입, 수분침투 등에 의한 손상으로 부재의 내구성 및 미관 확보를 위한 표면처리를 실시하는 것이 필요하다.

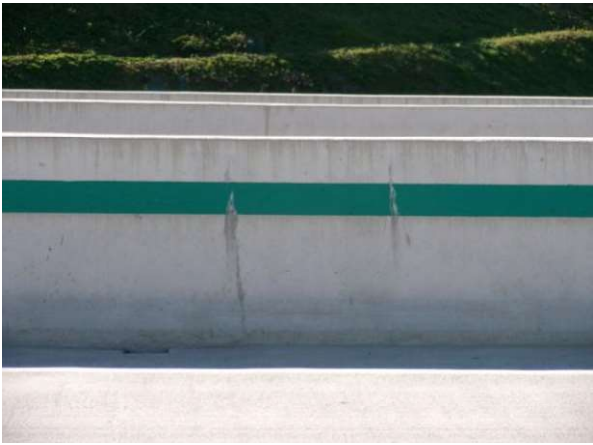
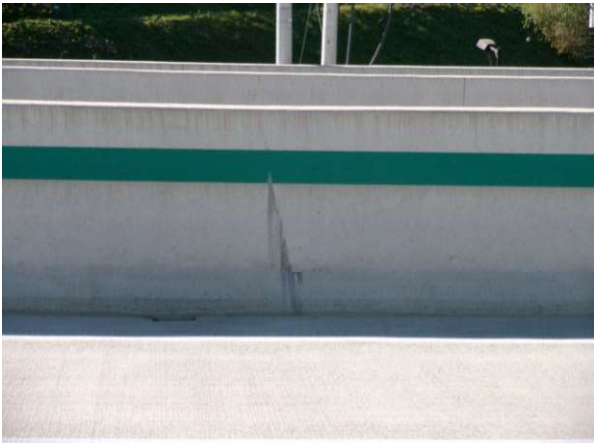
| S1 중분대 균열부백태(0.1×1.0) | S1 중분대 균열부백태(0.1×1.0) |
