## **20. 고양분기점 7교**

### 20.1 시설물의 개요

본 시설물은 경기도 고양시 덕양구 원당동 218-5에 위치한 교량으로 총 연장 65.0m, 폭 8.7m로 시공되어 있다.

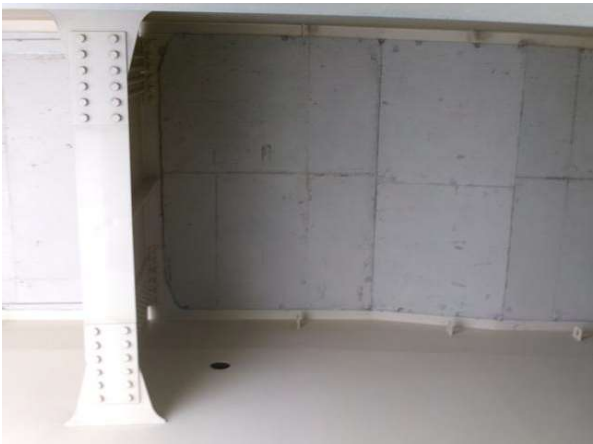
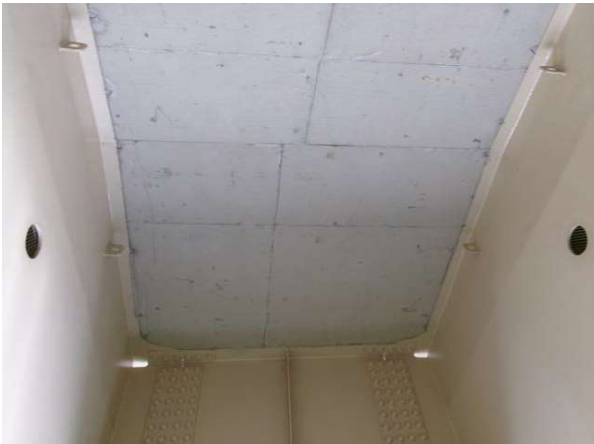
| 바닥판 하면 S1 망상균열(1.5×2.0) | 바닥판 하면 S1 망상균열(1.5×3.0) |

- 바닥판하면의 현장조사 결과, 건조수축으로 인한 망상균열이 발생한 것으로 조사되었고, 조사된 손상은 시설물의 사용성에 영향을 미치지 않는 것으로 판단되며, 주기적인 점검을 통한 손상의 진전여부 확인 등의 유지관리가 요구된다.

| 구분 | | 손상 내용 | 단위 | 물량 | 개소 | 보수방안 | 우선순위 |
|---|---|---|---|---|---|---|---|
| 바닥판 하면 | | 망상균열 | m <sup>2</sup> | 7.50 | 2 | 표면처리 | 하자 |

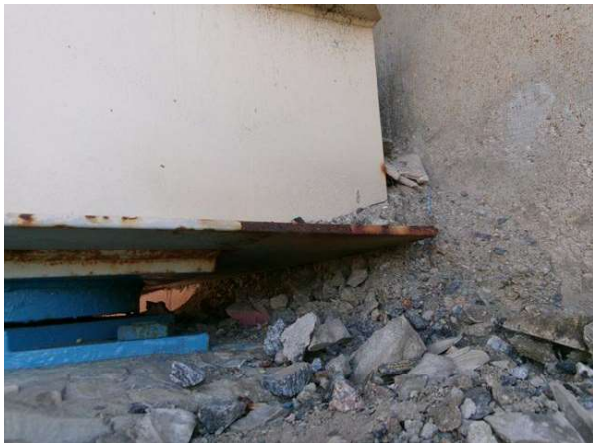
| <p>거터외부 S1-G1 부식(0.1×0.3)</p> | <p>거터외부 S1-G2 상태양호</p> |

- 거터외부에 발생한 부식은 외부 우수유입에 의한 부식으로 부재의 안전성에 문제가 없는 경미한 손상으로 확인되었으나 지속적인 우수유입에 의한 손상의 증가로 내구성 저하 등을 방지하기 위한 재도장 등의 보수를 실시하는 것이 바람직하다.
- 거터내부는 손상이 없는 양호한 상태이며, 주기적인 점검을 통한 손상의 발생여부 확인 등의 유지관리가 요구된다.

| 구분 | | 손상 내용 | 단위 | 물량 | 개소 | 보수방안 | 우선순위 |
|---|---|---|---|---|---|---|---|
| 거더 | 거더외부 | 부식 | m <sup>2</sup> | 0.03 | 1 | 재도장 | 하자 |

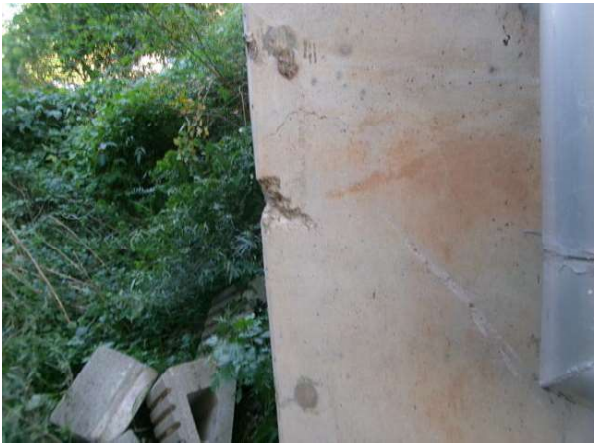
| 교대 A1 박리(6.0×1.0) | 교대 A1 파손(6.0×1.0) |

- 교대에 신축이음을 통한 건조수축, 시공미흡, 외부 우수유입, 열화, 외부 충격 등으로 인한 균열(Cw=0.3mm미만), 토사 및 폐콘크리트 퇴적, 표면열화 및 박리, 파손, 박리 등의 손상이 확인되었고, 부재의 내구성 확보 차원의 표면처리, 정비, 단면보수 등의 보수조치가 필요하다고 판단된다.

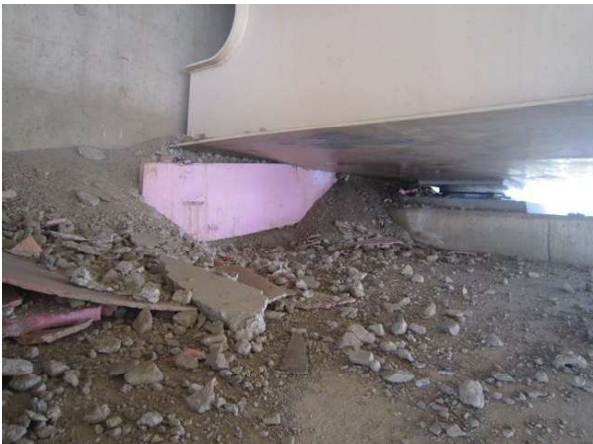
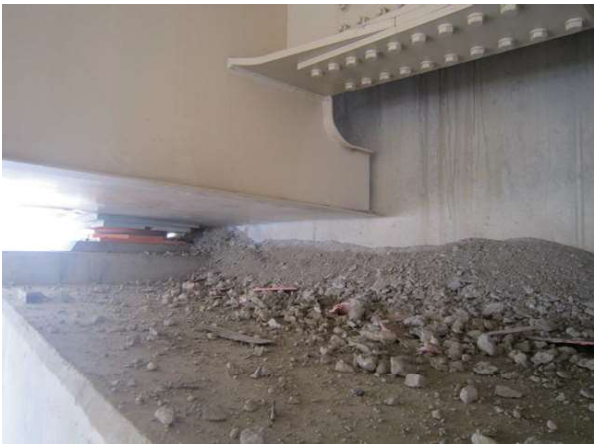
| 교대 A2 토사 및 폐콘크리트 퇴적(6.0×1.0) | 교대 A2 토사 및 폐콘크리트 퇴적(6.0×1.0) |

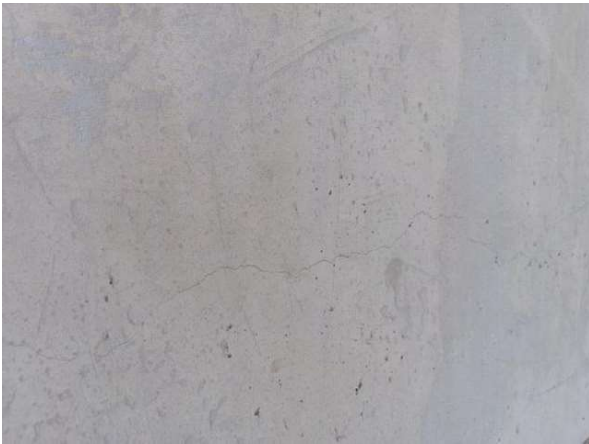
| <p>교대 A2 균열(Cw=0.3mm미만)</p> | <p>교대 A2 표면열화 및 박리(1.5×0.5)</p> |

| 구분 | | 손상 내용 | 단위 | 물량 | 개소 | 보수방안 | 우선순위 |
|---|---|---|---|---|---|---|---|
| 교대 | | 균열(0.3mm미만) | m | 2.00 | 1 | 표면처리 | 하자 |

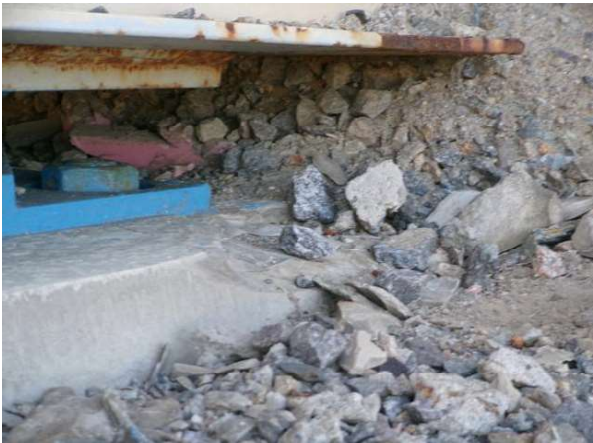
| 교량반침 A2-Sh2 반침몰탈 파손(0.3×0.3) | 교량반침 A2-Sh1 Plate부식(1EA) |

- 교량반침에 발생한 반침몰탈 파손, Plate부식은 시공초기 외부 충격, 외부 우수유입에 의한 손상으로 판단되며, 안전성에 문제가 없는 경미한 손상으로 확인되었으나 지속적인 우수유입에 의한 손상의 증가로 내구성 저하 등을 방지하기 위한 단면보수, 재도장 등의 보수를 실시하는 것이 바람직하다.

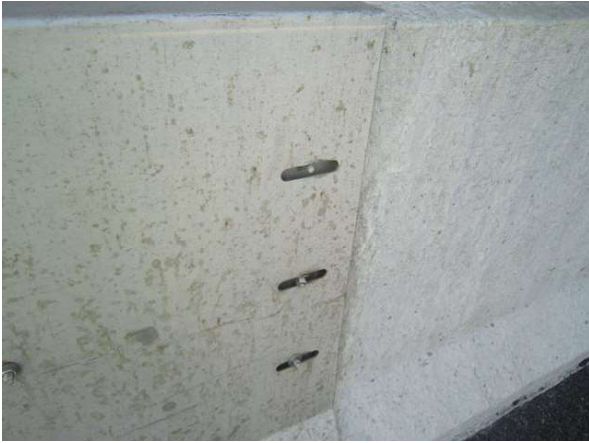
| <p>신축이음 A1 차수판 볼트 체결불량(2EA)</p> | <p>신축이음 A2 후타재 균열(Cw=0.3mm미만)</p> |

- 신축이음에 발생한 후타재 균열(Cw=0.3mm미만), 후타재 파손, 차수판 볼트 체결불량, 여유량 부족 등의 경우, 초기 건조수축, 차량 통행하중 및 충격, 시공미흡 등으로 인한 손상으로 판단되며, 손상의 정도가 경미하나 부재의 내구성 확보 차원의 표면처리, 단면보수, 신축이음 재설치 등의 보수를 실시하고 주기적인 안전점검을 통하여 손상의 재발생 여부 등을 확인하는 유지관리가 필요하다.

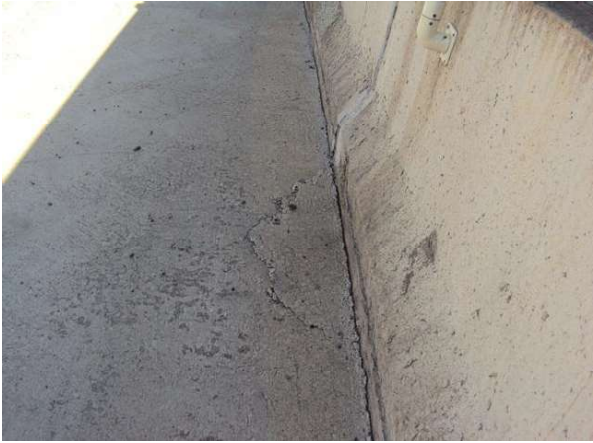
| 교면포장 S1(A1) 접속부 포장 파손(0.5×1.0) | 교면포장 S1 상태현황 |

- 교면포장에 발생한 포트홀, 접속부 포장 파손 등의 손상은 시공미흡, 차량 통행하중 및 충격 등으로 인한 손상으로 판단되며, 접속부 포장 파손의 경우 갓길 측에 위치하여 주행성에 문제는 없으나, 부재의 사용성 확보차원의 단면보수가 필요하고, 포트홀 손상은 지속적인 차량의 반복 통행하중에 의해 손상 진전시 차량의 주행성에 영향을 미칠것으로 판단되어 아스콘 패칭 등의 보수가 필요할 것으로 사료된다.

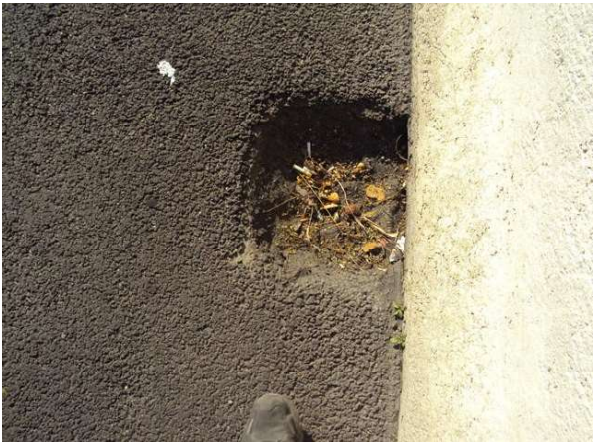
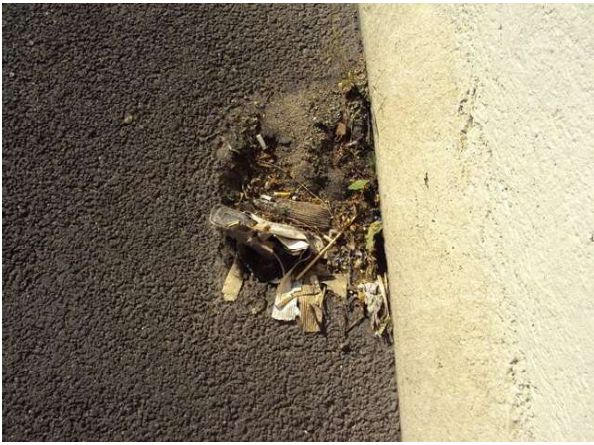
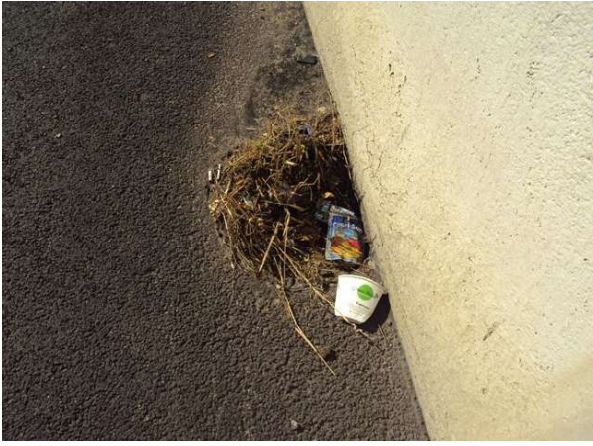
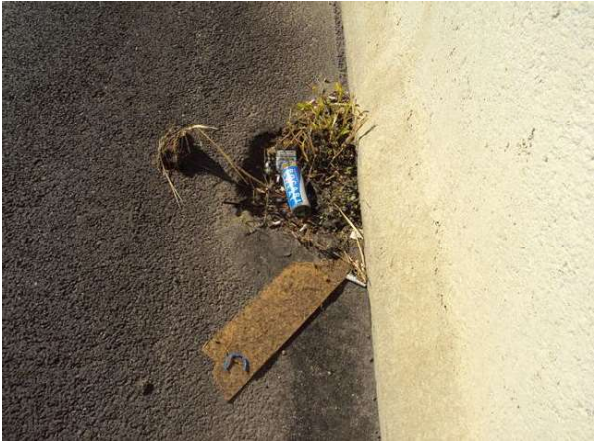
| 배수시설 S1 배수구 막힘(1EA) | 배수시설 S1 배수구 막힘(1EA) |

- 배수시설의 배수구에 발생한 배수구 막힘은 공용기간 경과 및 추량통행에 의한 비산물퇴적 등의 원인으로 이물질퇴적, 그로인한 체수, 배수관 부식 등의 2차 손상이 발생할 수 있으므로, 주기적인 정비를 통한 유지관리가 필요하다.

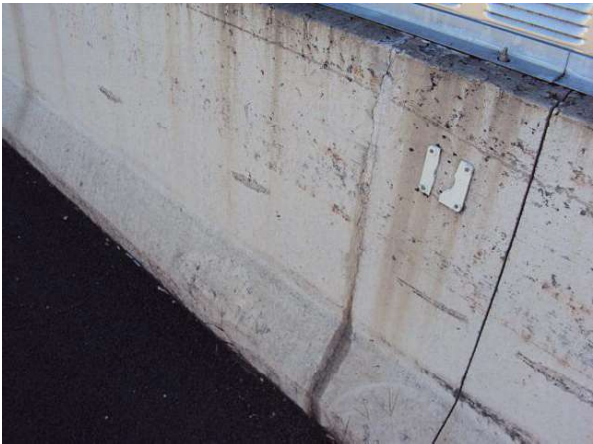
| 방호벽 S1 균열( $C_w=0.3\text{mm}$ 이상) | 방호벽 S1 텔리네이트 파손(1EA) |

- 방호벽에 발생한 균열( $C_w=0.3\text{mm}$ 이상), 텔리네이트 파손, 접속부 파손 등의 경우, 건조수축, 외부충격, 시공초기 성토부 지반안정 침하에 의해 발생한 손상으로 판단되며, 손상의 정도가 경미하여 시설물의 내구성 확보차원의 주입보수, 단면보수 등의 유지관리가 필요하다.

| 구분 | | 손상 내용 | 단위 | 물량 | 개소 | 보수방안 | 우선순위 |
|---|---|---|---|---|---|---|---|
| 방호벽 | | 균열(0.3mm이상) | m | 2.00 | 1 | 주입보수 | 하자 |

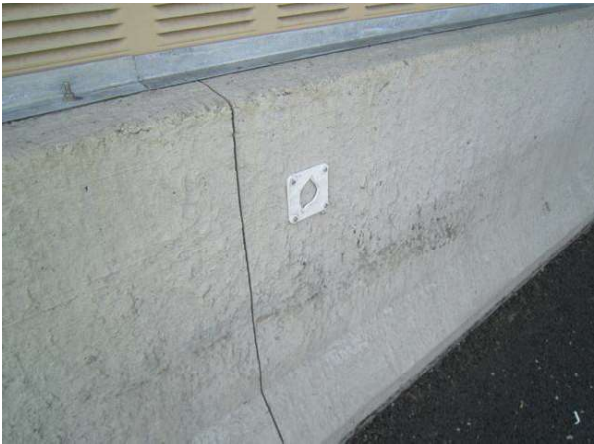
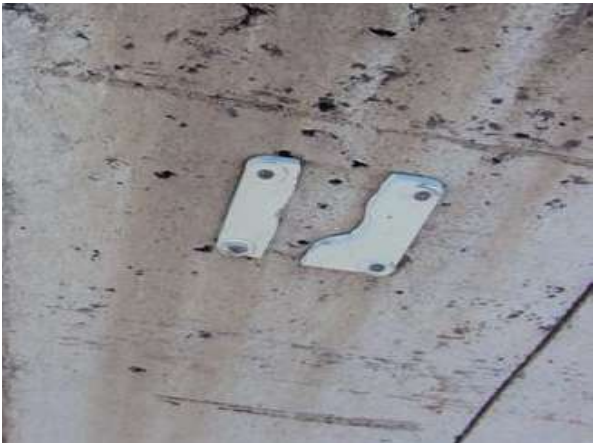
| 방호벽 S1 텔리네이트 파손(1EA) | 방호벽 S1(A1) 접속부 파손( $0.2 \times 1.0$ ) |

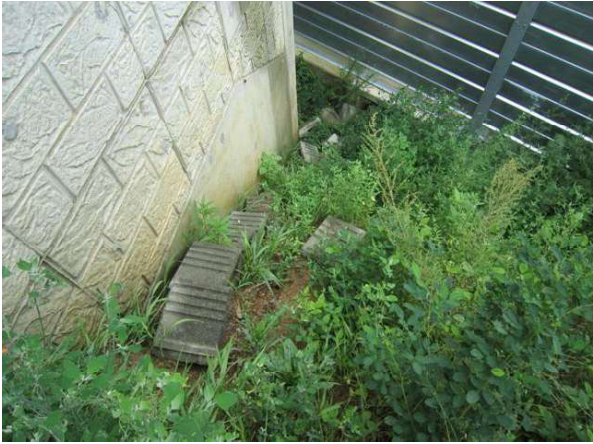
| A1 점검계단 유실(10EA) | A2 점검로 상태양호 |

- 점검시설에 발생한 A1 콘크리트 점검계단 유실은 시공미흡에 의한 고정 불량으로 발생한 손상으로 판단되며, 원활한 시설물의 유지관리를 위하여 점검계단 재설치 등의 보수를 실시하는 것이 바람직하다.

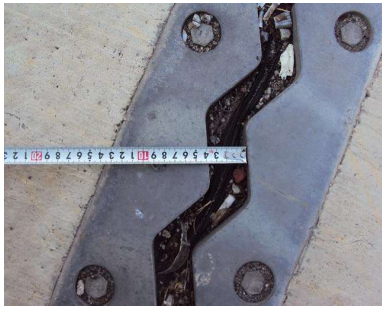
| <p>① 신축이음 A1 여유량 부족 - 주기적인 여유량 확인</p> | <p>② 교량받침 A2-SH2 받침물탈 파손 - 진전 여부확인</p> | <p>③ 하부구조 A2 표면열화 및 박리 - 진전 여부확인</p> |
