## **21. 고양분기점 11교**

## 21. 고양분기점 11교

본 시설물은 경기도 고양시 덕양구 원당동 1060-9에 위치한 교량으로 총 연장 60.0m, 폭 8.7m로 시공되어 있다.

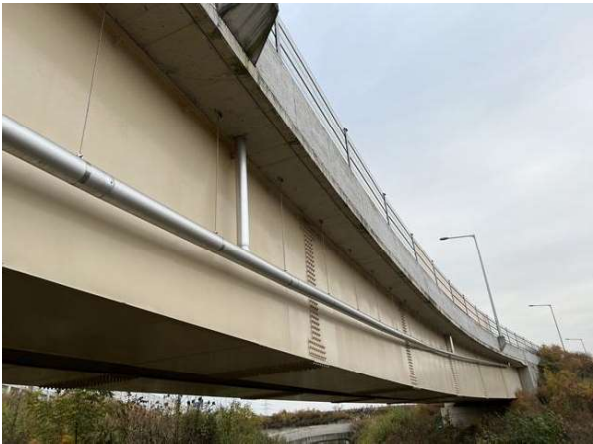
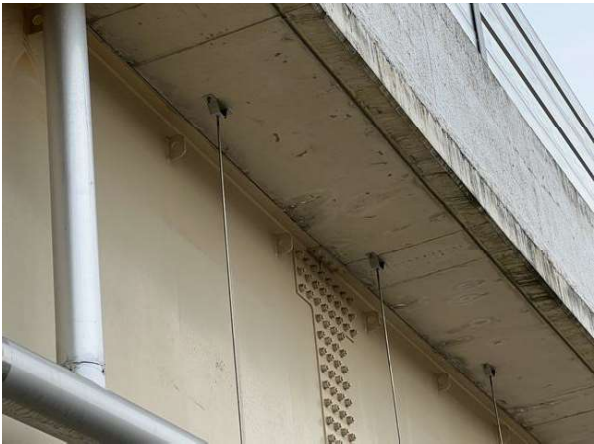
| 바닥판 하면 S1 균열부백태(0.1×0.3 x4EA) | 바닥판 하면 S1 균열부백태(0.1×0.3 x4EA) |

- 바닥판 하면의 현장조사 결과, 균열부 우수유입, 습기흡착에 의한 균열부백태, 백태가 조사되었으며, 시설물의 안전성에 영향을 미치는 손상은 아닌 것으로 판단되나 내구성확보 차원의 백태보수 등의 보수를 실시하고, 주기적인 점검을 통한 손상의 발생여부 확인 등의 유지관리가 요구된다.

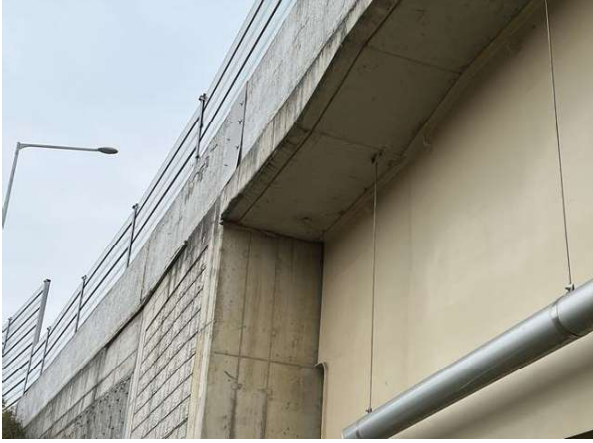
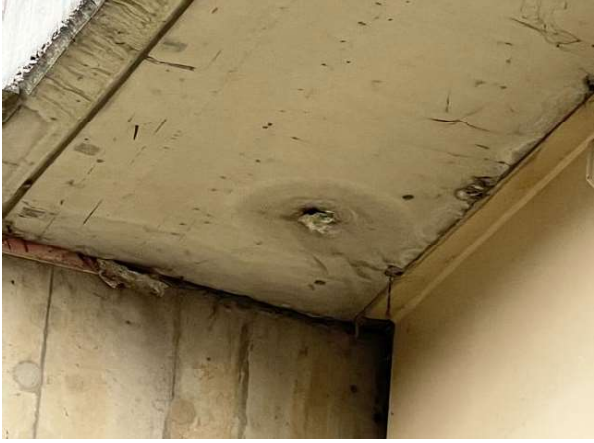
| 바닥판 하면 S1 백태(0.3×0.3) | 바닥판 하면 S1 백태(0.3×0.3) |

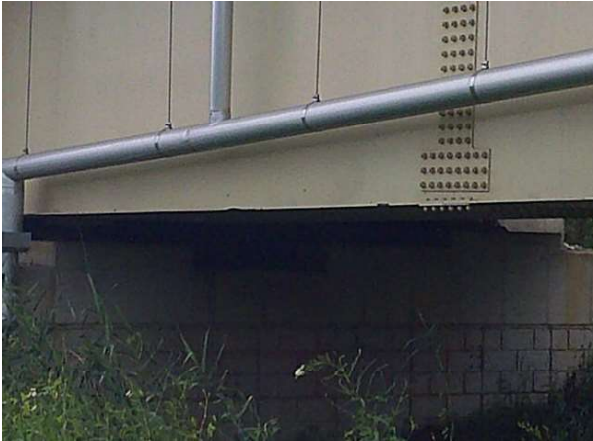
| S1-G1 변형(0.1×0.3) | S1-G1 변형(0.1×0.3) |

- 거더외부에 발생한 도장긫힘, 변형은 시공 초기 외부 충격에 의한 긫힘으로 부재의 안전성에 문제가 없는 경미한 손상으로 확인되었다, 손상부는 강우시 부재의 부식 등의 진전을 유발할 수 있으므로 채도장 등의 유지관리가 필요할 것으로 판단된다.
- 거더내부는 손상이 없는 양호한 상태이며, 주기적인 점검을 통한 손상의 발생여부 확인 등의 유지관리가 실시하는 것이 바람직하다.

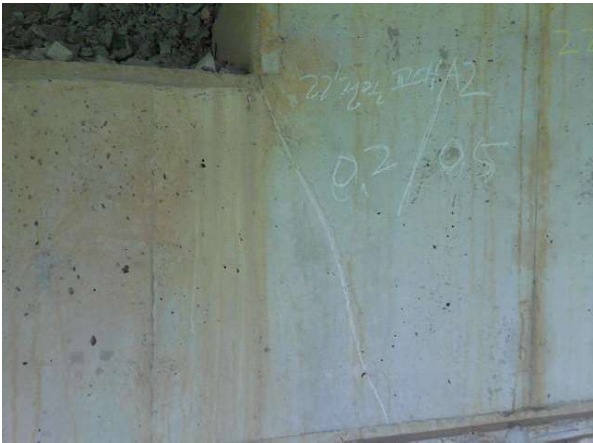
| 교대 A2 균열(Cw=0.3mm미만) | 교대 A1 균열(Cw=0.3mm이상) |

- 교대에 건조수축, 시공미흡, 외부 우수유입, 다짐불량 등으로 인한 균열( $C_w=0.3\text{mm}$ 미만, 이상), 균열부백테, 법면 토사유실 폐콘크리트 퇴적, 마감불량 등의 손상이 확인되었고, 부재의 내구성 확보 차원의 표면처리, 주입보수, 정비 등의 보수조치가 필요하다고 판단된다.

| 구분 | | 손상 내용 | 단위 | 물량 | 개소 | 보수방안 | 우선순위 |
|---|---|---|---|---|---|---|---|
| 교대 | | 균열 (0.3mm미만) | m | 0.50 | 1 | 표면처리 | 하자 |

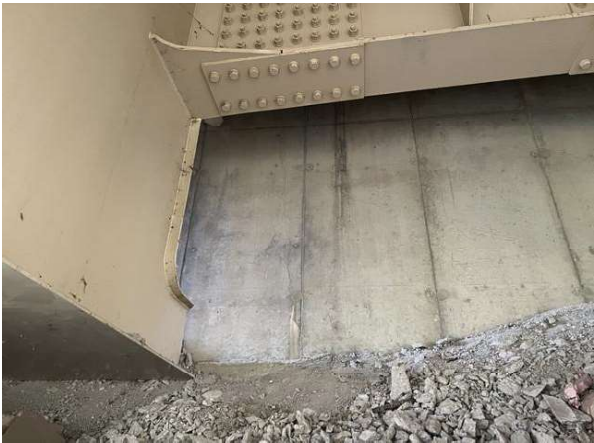
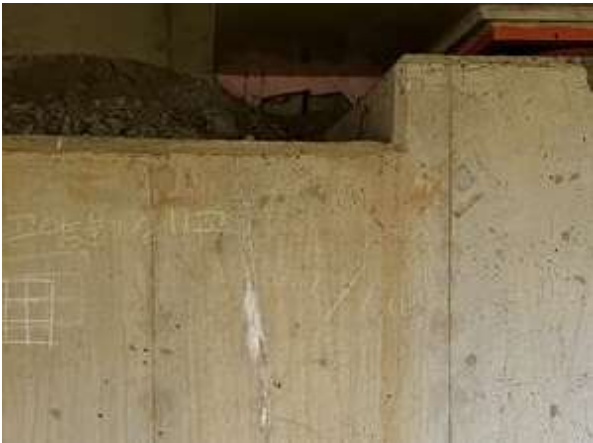
| 교대 A1 균열(Cw=0.3mm이상) | 교대 A1 균열부백태(0.1×0.3) |

| 구분 | | 손상 내용 | 단위 | 물량 | 개소 | 보수방안 | 우선순위 |
|---|---|---|---|---|---|---|---|
| | | 균열 (0.3mm이상) | m | 3.00 | 2 | 주입보수 | 하자 |

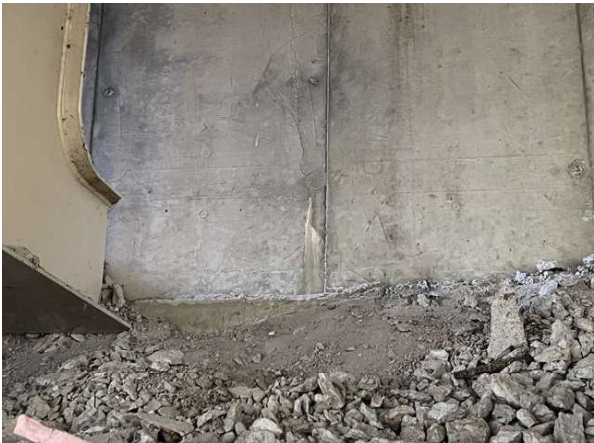
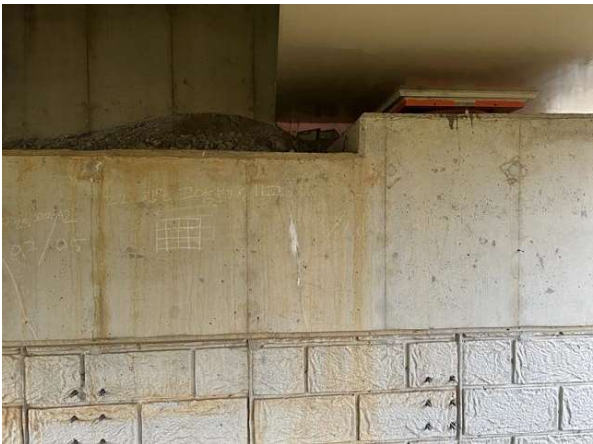
| 교대 A1 균열부백태(0.1×0.3) | 교대 A1 마감볼량(42EA) |

| 구분 | | 손상 내용 | 단위 | 물량 | 개소 | 보수방안 | 우선순위 |
|---|---|---|---|---|---|---|---|
| | | 균열부백태 | m <sup>2</sup> | 0.06 | 2 | 백태보수 | 하자 |

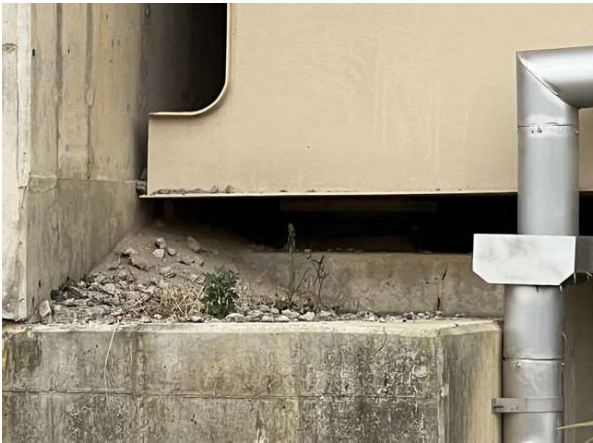
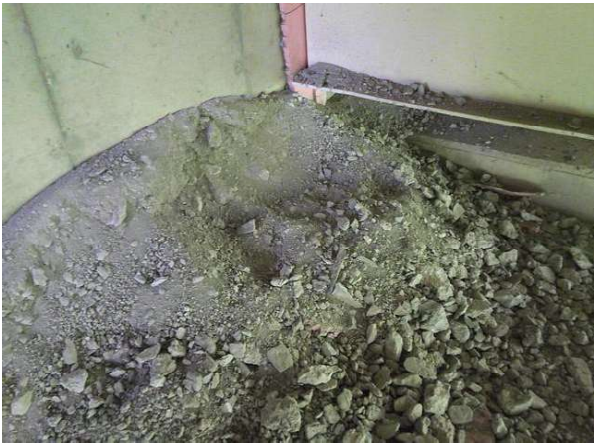
| 교대 A1 폐콘크리트 퇴적(1.5×6.0) | 교대 A2 폐콘크리트 퇴적(1.5×6.0) |

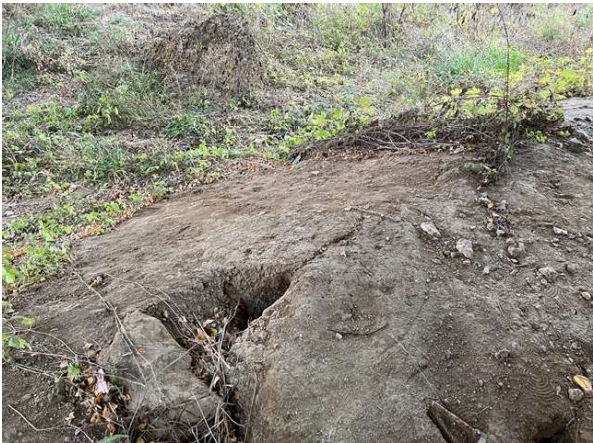
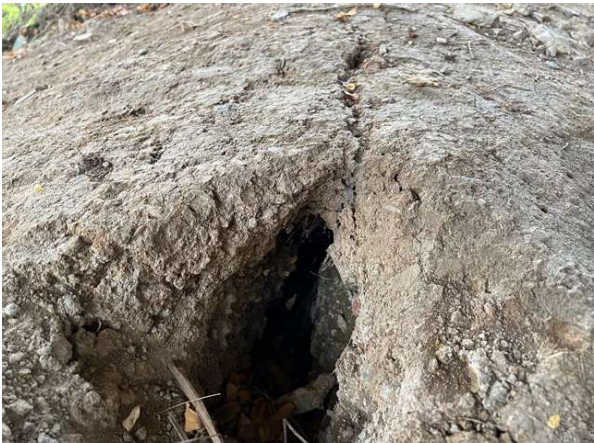
| 교대 A2 법면 토사유실(L=2.00, T=0.5m) | 교대 A2 법면 토사유실(L=2.00, T=0.5m) |

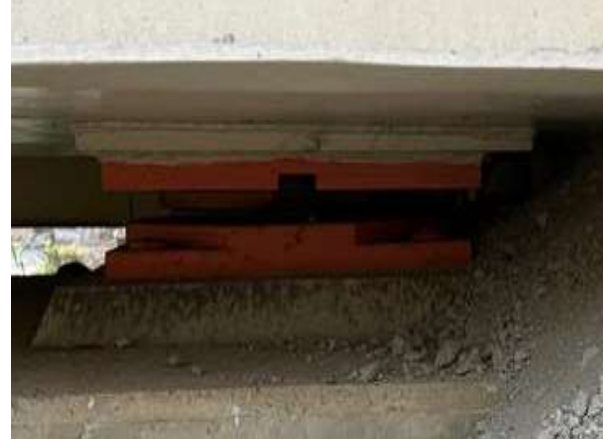
| 교량받침 A1-Sh2 받침몰탈 박리(0.1×0.3) | 교량받침 A1-Sh1 편기(1.0cm) |

- 받침본체에서 발생된 받침몰탈 박리는 건조수축, 온도변화, 거푸집 조기탈형 등의 복합적인 원인에 의한 비구조적인 손상으로 주기적인 점검을 통한 손상의 진진 및 신규 손상 발생 시 단면보수 등의 일괄보수가 필요할 것으로 판단되며, 받침 여유량 부족의 경우 프리세팅 오류, 설계시 예상 못한 교대의 변위(토압에 의한 교대의 회전변위), 온도에 따른 상부구조의 회전(사교의 특성) 등이 원인인 것으로 추정된다. 따라서 교대 및 교량받침에 대한 프리세팅 및 주기적인 계측을 실시하며, 그에 따른 보수대책을 수립하는 것이 필요하다.
- 받침본체에서 발생된 편기의 경우 시공시 교량 구매 등에 의한 것으로 판단되며, 편기 허용 수치 이내인 것으로 확인된다.

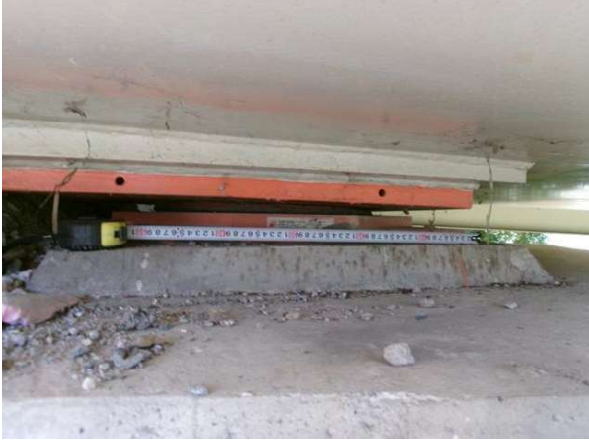
| 교량받침 A2-Sh1,2 여유량 부족(2EA) | 교량받침 A2-Sh1,2 편기(1.5cm) |

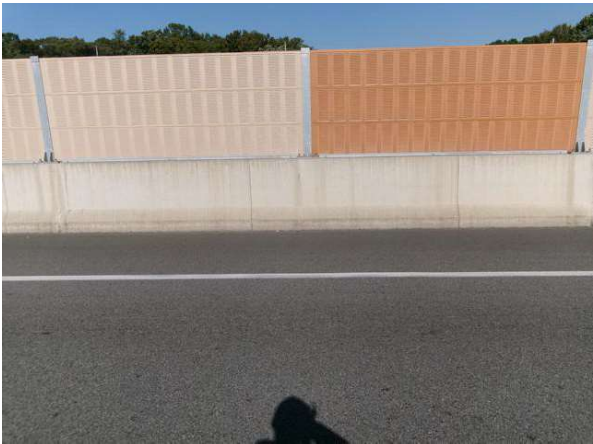
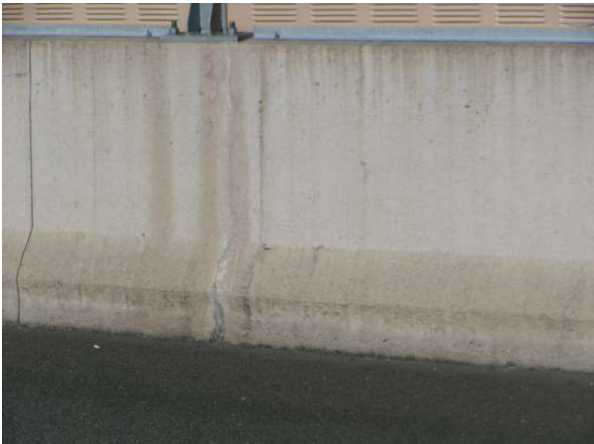
| 방호벽 S1 균열(Cw=0.3mm이상) | 방호벽 S1 균열(Cw=0.3mm이상) |

- 방호벽에 건조수축, 거푸집 조기탈거 등에 인한 균열(Cw=0.3mm이상)의 손상이 확인되었고, 부재의 내구성 확보 차원의 주입보수 등의 보수조치가 필요하다고 판단된다.

| 구분 | | 손상 내용 | 단위 | 물량 | 개소 | 보수방안 | 우선순위 |
|---|---|---|---|---|---|---|---|
| 방호벽 | | 균열 (0.3mm이상) | m | 3.00 | 3 | 주입보수 | 하자 |

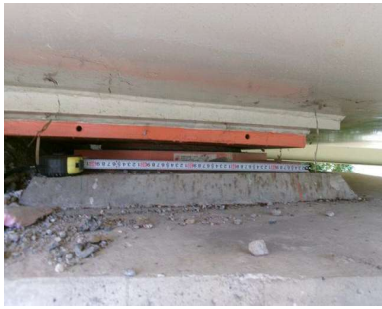
| <p>① 교량받침 A2-SH1,2 여유량 부족 - 주기적인 여유량 측정</p> | <p>② 교량받침 A2-SH1,2 편기 - 진전 여부확인</p> | <p>③ 하부구조 균열(0.3mm 이상) 및 균열부백태 - 진전 여부확인</p> |
