## **22. 원당천(R-A)교**

### **[퇴계원방향 확장부]**

## 22. 원당천(R-A)교(퇴계원방향 확장부)

본 시설물은 경기도 고양시 덕양구 원당동 249-9에 위치한 교량으로 총 연장 200.0m, 폭 4.1m로 시공되어 있다.

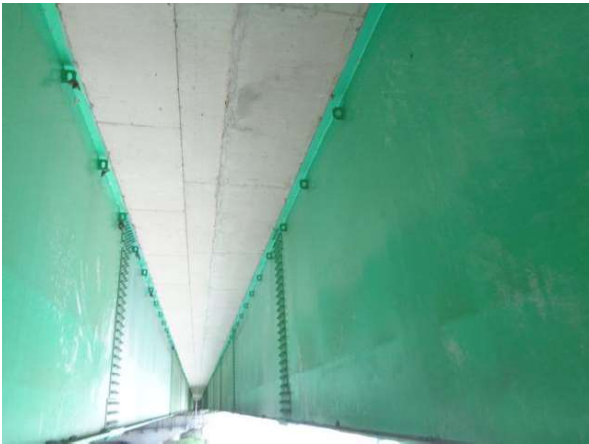
| <p>바닥판 하면 S3 상태양호</p> | <p>바닥판 하면 S4 상태양호</p> |

- 바닥판 하면의 현장조사 결과, 현재 손상이 없는 양호한 상태이며, 해당 부재는 주기적인 점검을 통한 손상의 발생여부 확인 등의 유지관리가 요구된다.

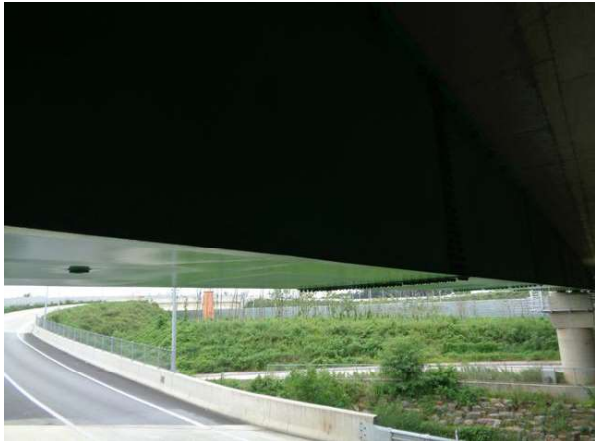
| <p>거더외부 S4 상태양호</p> | <p>거더외부 S3 상태양호</p> |

- 거더외부의 현장조사 결과, 현재 손상이 없는 양호한 상태이며, 해당 부재는 주기적인 점검을 통한 손상의 발생여부 확인 등의 유지관리가 요구된다.
- 거더내부의 현장조사 결과, 현재 손상이 없는 양호한 상태이며, 해당 부재는 주기적인 점검을 통한 손상의 발생여부 확인 등의 유지관리가 요구된다.

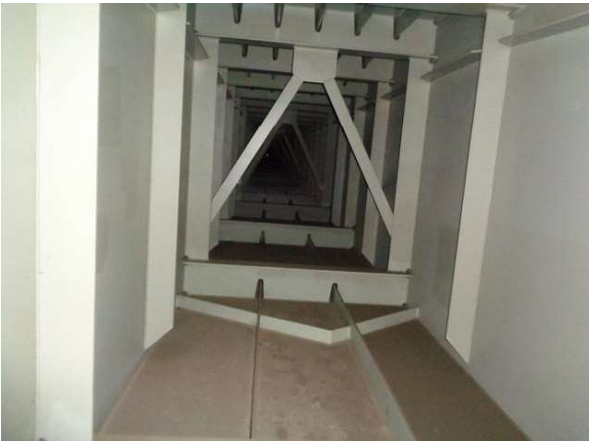
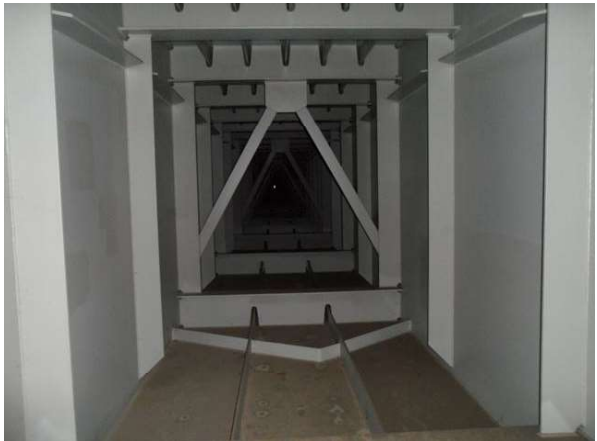
| <p>거더내부 S1 상태양호</p> | <p>거더내부 S4 상태양호</p> |

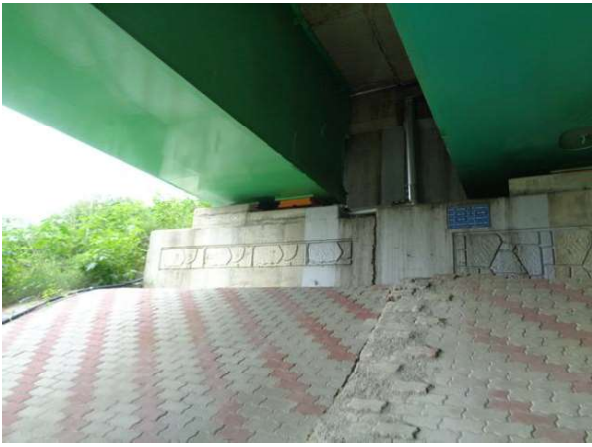
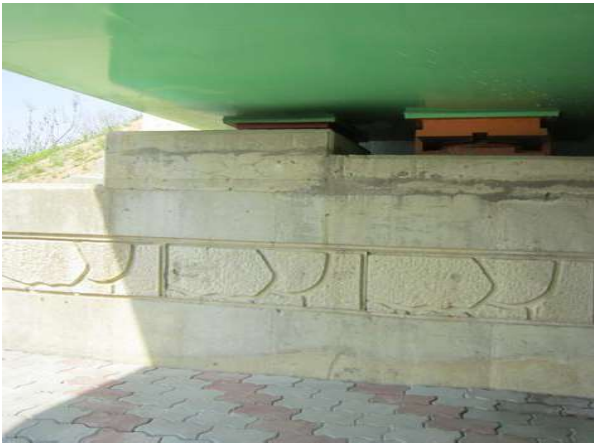
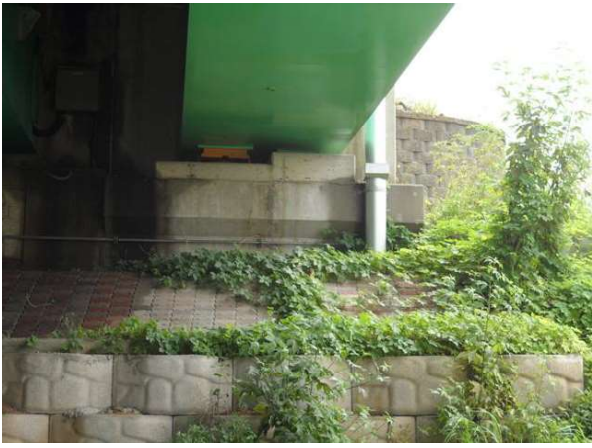
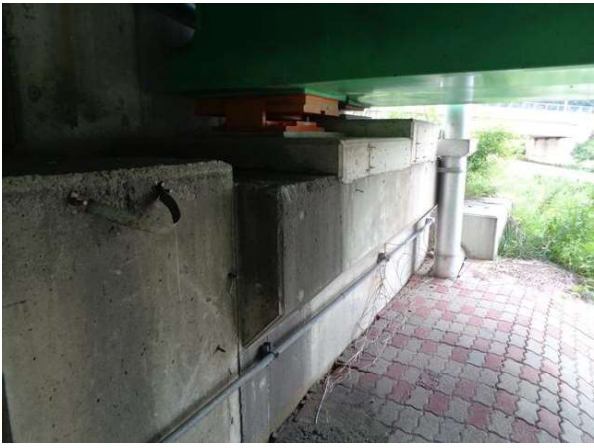
| <p>교대 A1 상태양호</p> | <p>교대 A1 상태양호</p> |
| <p>교대 A2 상태양호</p> | <p>교대 A2 상태양호</p> |

- 교대의 현장조사 결과, 현재 손상이 없는 양호한 상태이며, 해당 부재는 주기적인 점검을 통한 손상의 발생여부 확인 등의 유지관리가 요구된다.

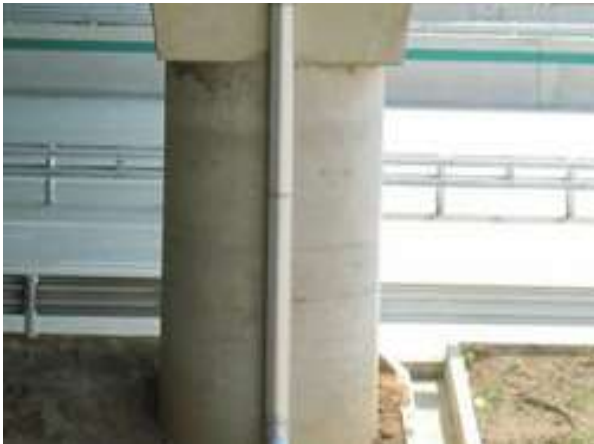
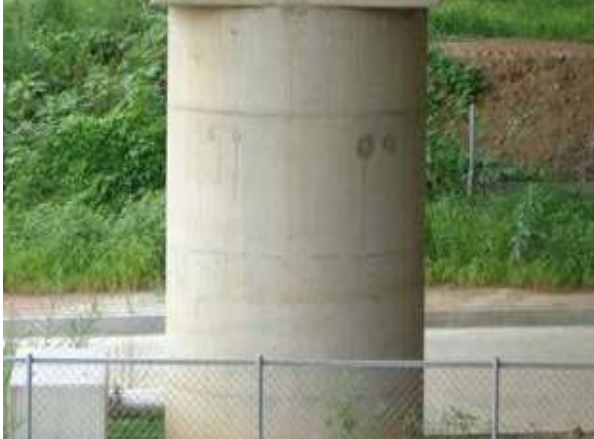
| <p>교각 P1 코핑부 상태양호</p> | <p>교각 P1 기둥부 상태양호</p> |
| <p>교각 P3 코핑부 상태양호</p> | <p>교각 P3 기둥부 상태양호</p> |

- 교각의 현장조사 결과, 현재 손상이 없는 양호한 상태이며, 해당 부재는 주기적인 점검을 통한 손상의 발생여부 확인 등의 유지관리가 요구된다.

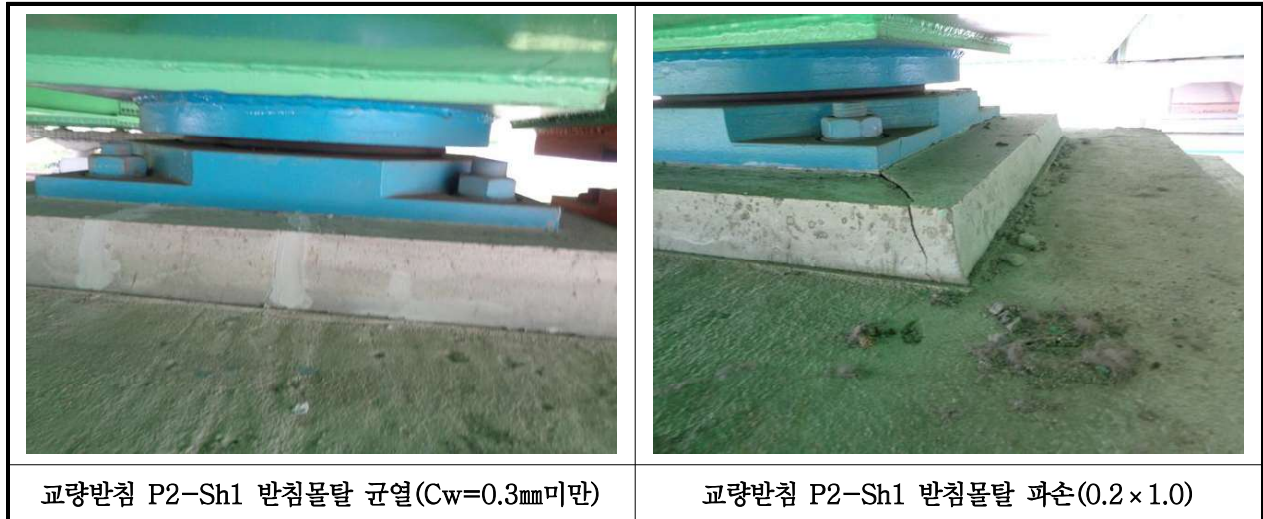
【사진 22.3.11】 교량받침 손상현황

- 교량받침에 대한 현장조사 결과 안전성에 영향을 미칠만한 손상은 조사되지 않았으며, 받침 몰탈 균열( $C_w=0.3\text{mm}$ 미만), 받침몰탈 파손 등의 손상이 조사되었다.

- 교량받침에서 발생한 받침몰탈 균열(Cw=0.3mm미만), 받침몰탈 파손은 건조수축, 온도변화, 거푸집 조기탈형 등의 복합적인 원인에 의한 것으로 판단되며, 해당 부재의 내구성 확보차원의 표면처리, 단면보수 등의 보수를 실시하는 것이 바람직하다. 또한 받침몰탈 파손의 경우 고정단에 발생한 손상으로 단면보수를 시행하고 지속적인 점검을 통하여 재손상 발생여부를 확인하는 등의 유지관리가 필요하다.

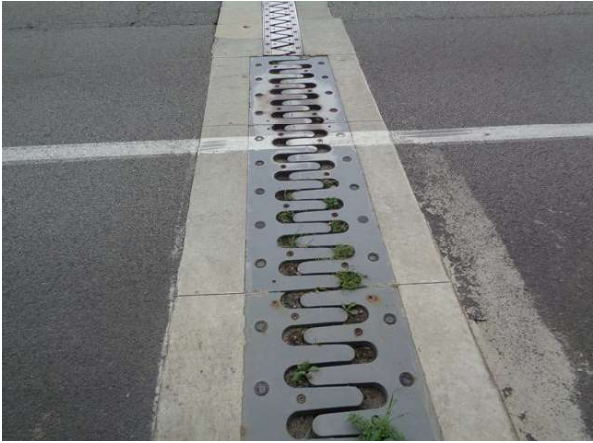
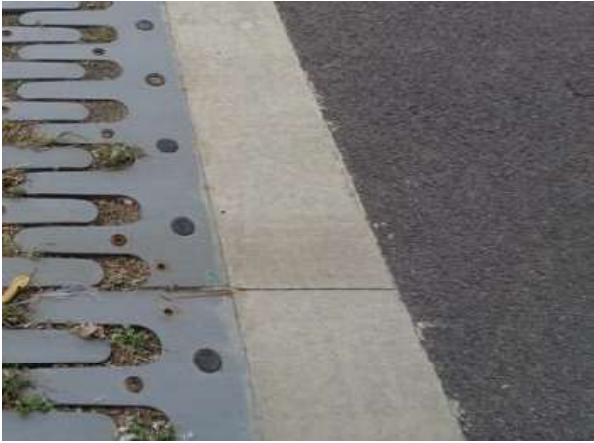
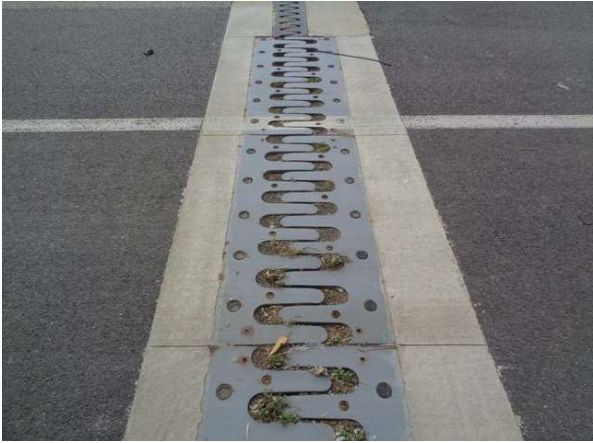
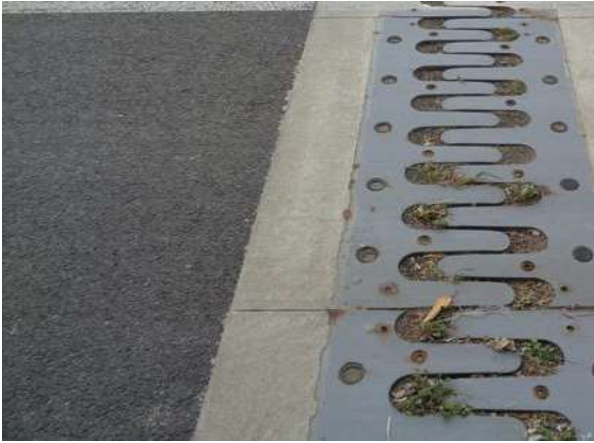
| 신축이음 A1 본체 상태양호 | 신축이음 A1 후타재 상태양호 |
| 신축이음 A2 본체 상태양호 | 신축이음 A2 후타재 상태양호 |

- 신축이음의 현장조사 결과, 현재 손상이 없는 양호한 상태이며, 해당 부재는 주기적인 점검을 통한 손상의 발생여부 확인 등의 유지관리가 요구된다.

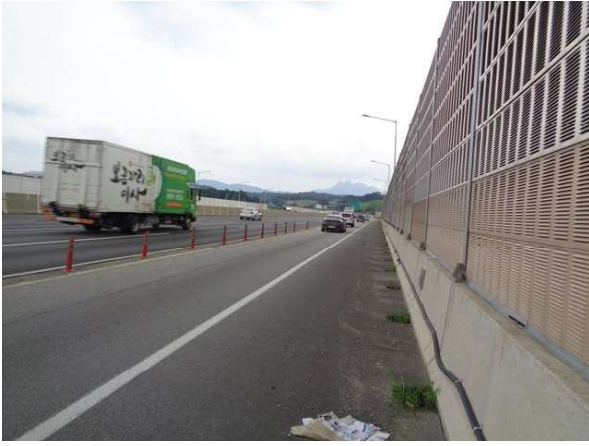
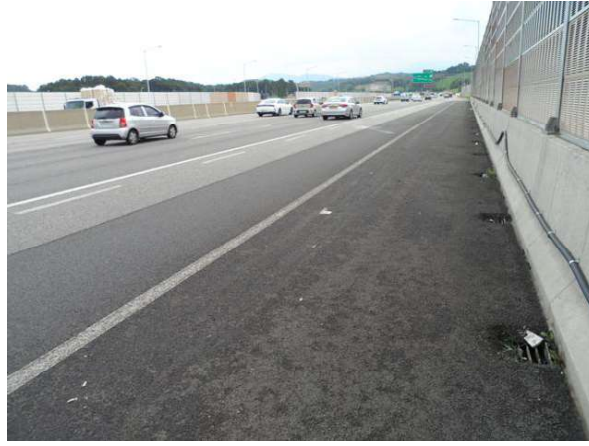
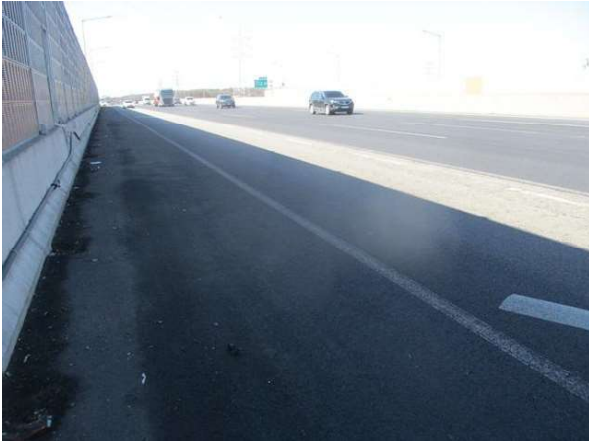
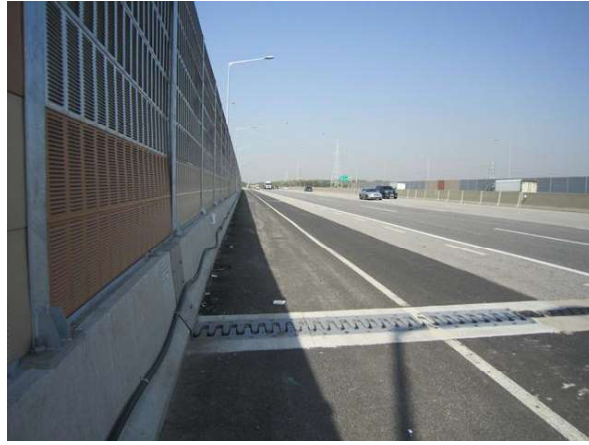
| <p>교면포장 S1 상태양호</p> | <p>교면포장 S2 상태양호</p> |
| <p>교면포장 S3 상태양호</p> | <p>교면포장 S4 상태양호</p> |

- 교면포장의 현장조사 결과, 현재 손상이 없는 양호한 상태이며, 해당 부재는 주기적인 점검을 통한 손상의 발생여부 확인 등의 유지관리가 요구된다.

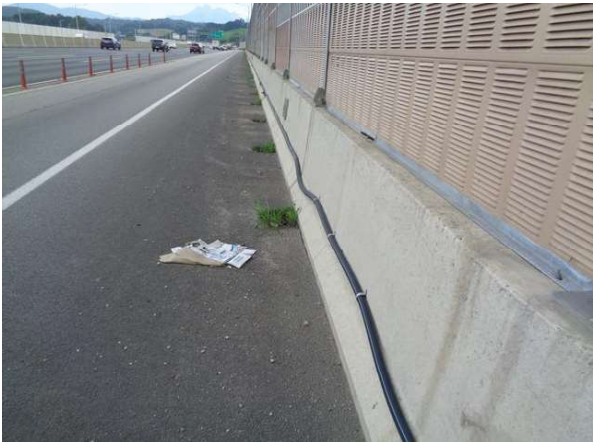
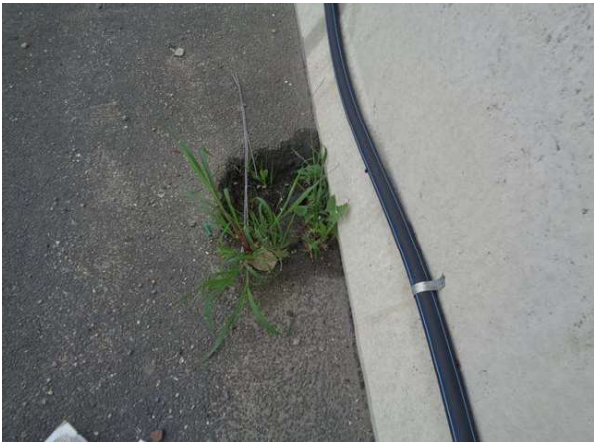
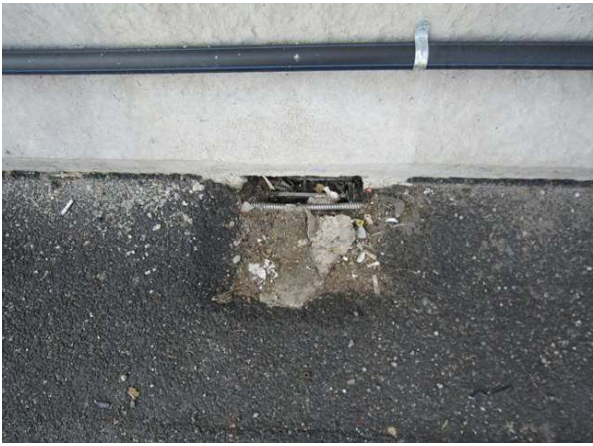
| <p>배수시설 S1 배수구 토사퇴적</p> | <p>배수시설 S2 배수구 토사퇴적</p> |
| <p>배수시설 S3 배수구 토사퇴적</p> | <p>배수시설 S4 배수관 상태양호</p> |

- 배수시설의 배수관은 현재 양호한 상태이나, 배수구에서 공용기간 경과 및 추량통행에 의한 비산물퇴적 등의 원인으로 배수구 토사퇴적이 발생하였다. 그로인한 체수, 배수관 부식 등의 손상이 발생할 수 있으므로, 주기적인 정비를 통한 유지관리가 필요하다.

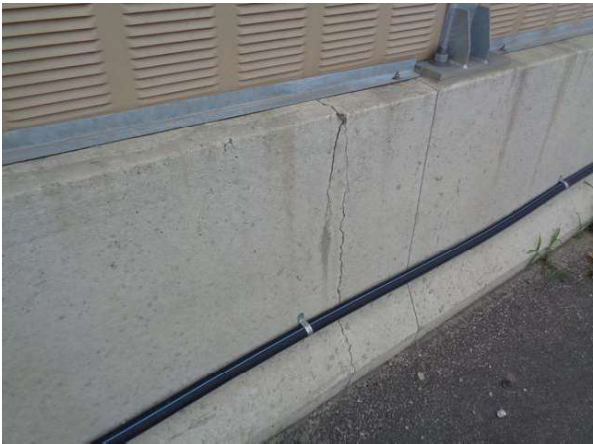
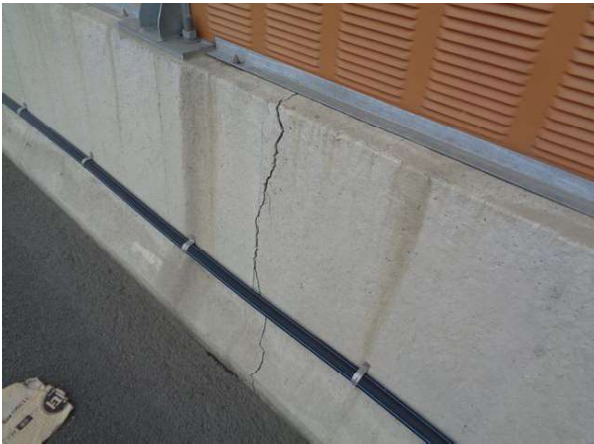
| 방호벽 S1 접속부 파손(0.1×1.5) | 방호벽 S4 접속부 파손(0.1×1.5) |

- 방호벽의 현장조사 결과, 발생한 접속부 파손은 시공초기 지반안정기간에 발생한 초기 침하가 원인으로 판단되며, 손상부에 대한 단면보수 등의 보수를 실시하고 주기적인 점검을 통한 재손상 발생여부를 확인하는 유지관리가 필요하다고 사료된다.

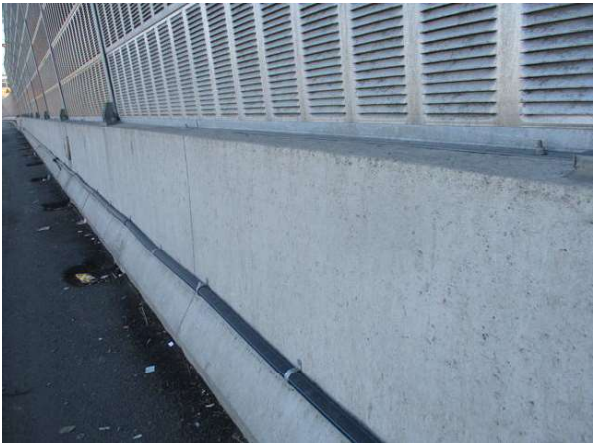
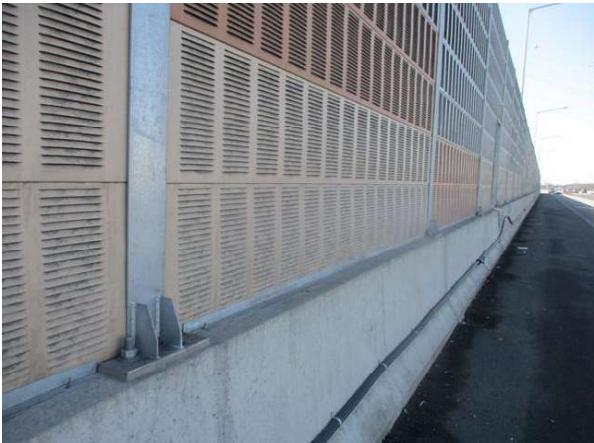
| 방호벽 S2 상태양호 | 방호벽 S3 상태양호 |

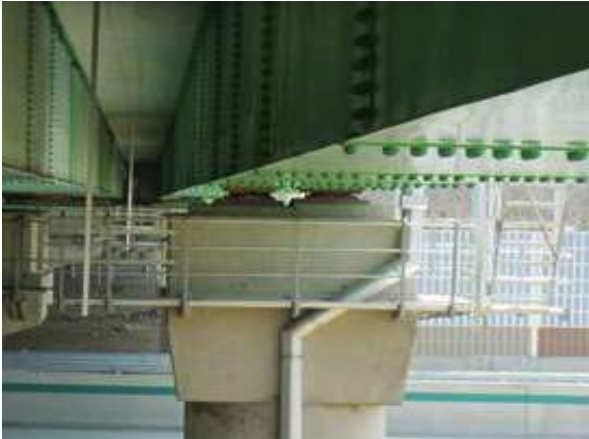
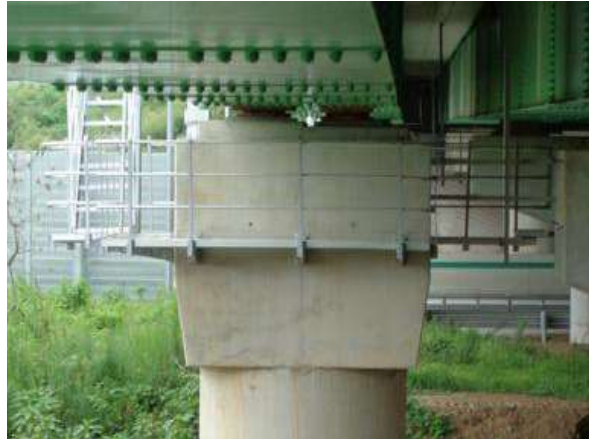
| <p>점검시설 상태양호</p> | <p>점검시설 상태양호</p> |

- 점검시설은 현재 양호한 상태로 확인되었으며, 주기적인 점검을 통한 손상의 발생여부 확인 등의 유지관리가 요구된다.

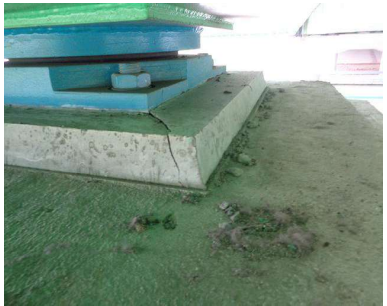
| ① 교량받침 P2-SH1 받침몰탈 파손 - 진전 여부확인 | ② 교량받침 P2-SH1 받침몰탈 균열(0.3mm 미만) - 진전 여부확인 | ③ 방호벽 S4 접속부 파손 - 진전 여부확인 |
