## **23. 원당천(R-C)교**

### **[부천방향 확장부]**

## 23. 원당천(R-C)교(부천방향 확장부)

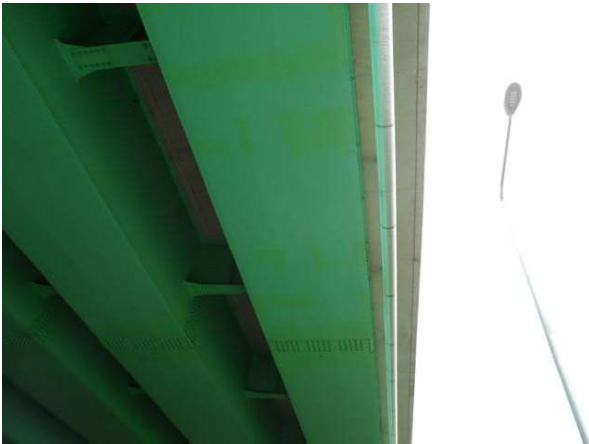
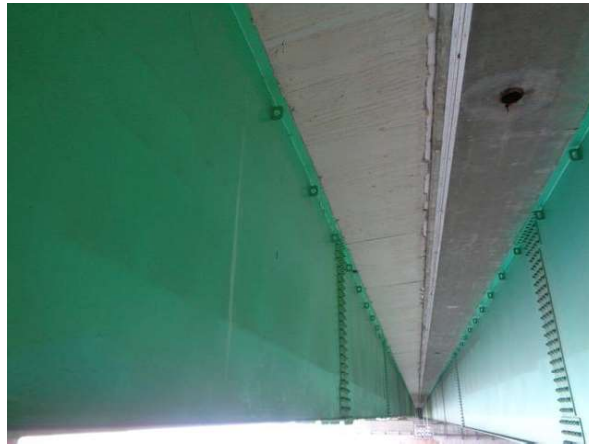
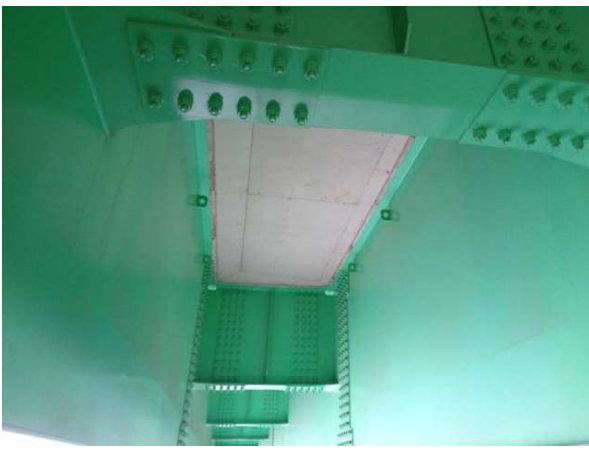
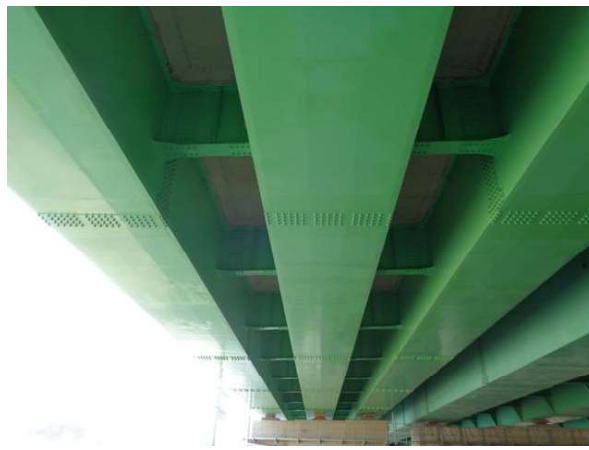
【사진 23.3.3】 바닥판하면 전경

- 바닥판 하면에 대한 현장조사 결과 안전성에 영향을 미칠만한 손상은 조사되지 않았으며, 손상이 없는 양호한 상태로 조사되었다.

| <p>바닥판 하면 S1 상태양호</p> | <p>바닥판 하면 S2 상태양호</p> |
| <p>바닥판 하면 S3 상태양호</p> | <p>바닥판 하면 S4 상태양호</p> |

- 바닥판 하면의 현장조사 결과, 현재 손상이 없는 양호한 상태이며, 해당 부재는 주기적인 점검을 통한 손상의 발생여부 확인 등의 유지관리가 요구된다.

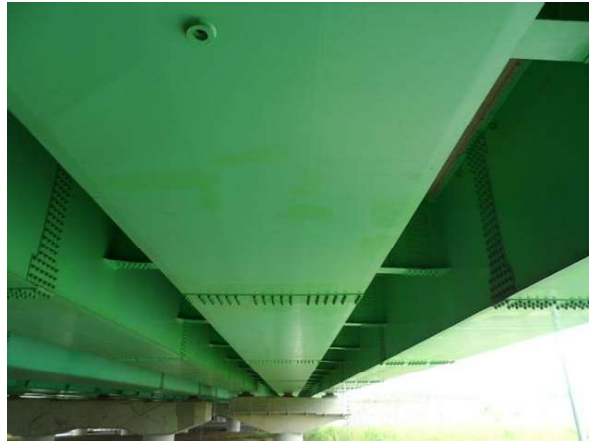
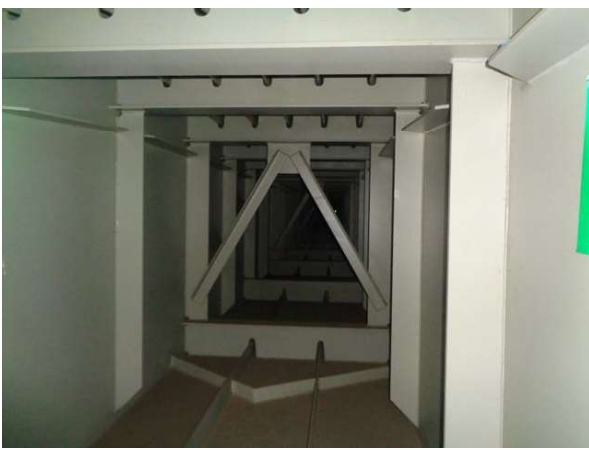
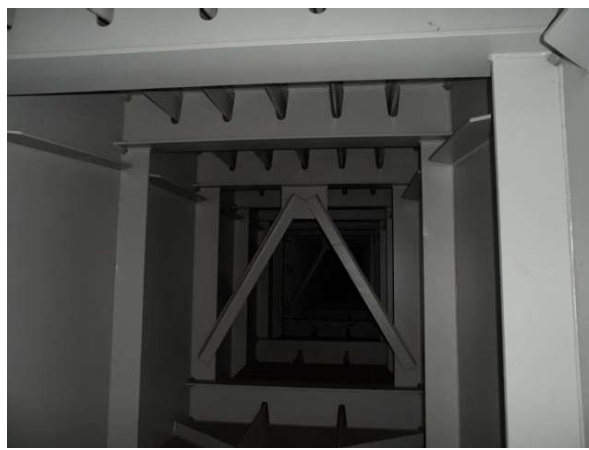
【사진 23.3.5】 거더 손상현황

- 거더에 대한 현장조사 결과 안전성에 영향을 미칠만한 손상은 조사되지 않았으며, 거더외부와 거더내부 모두 손상이 없는 양호한 상태로 확인되었다.

| 거더외부 S1 상태양호 | 거더외부 S2 상태양호 |
| 거더내부 S1 상태양호 | 거더내부 S4 상태양호 |

- 거더외부의 현장조사 결과, 현재 손상이 없는 양호한 상태이며, 해당 부재는 주기적인 점검을 통한 손상의 발생여부 확인 등의 유지관리가 요구된다.
- 거더내부의 현장조사 결과, 현재 손상이 없는 양호한 상태이며, 해당 부재는 주기적인 점검을 통한 손상의 발생여부 확인 등의 유지관리가 요구된다.

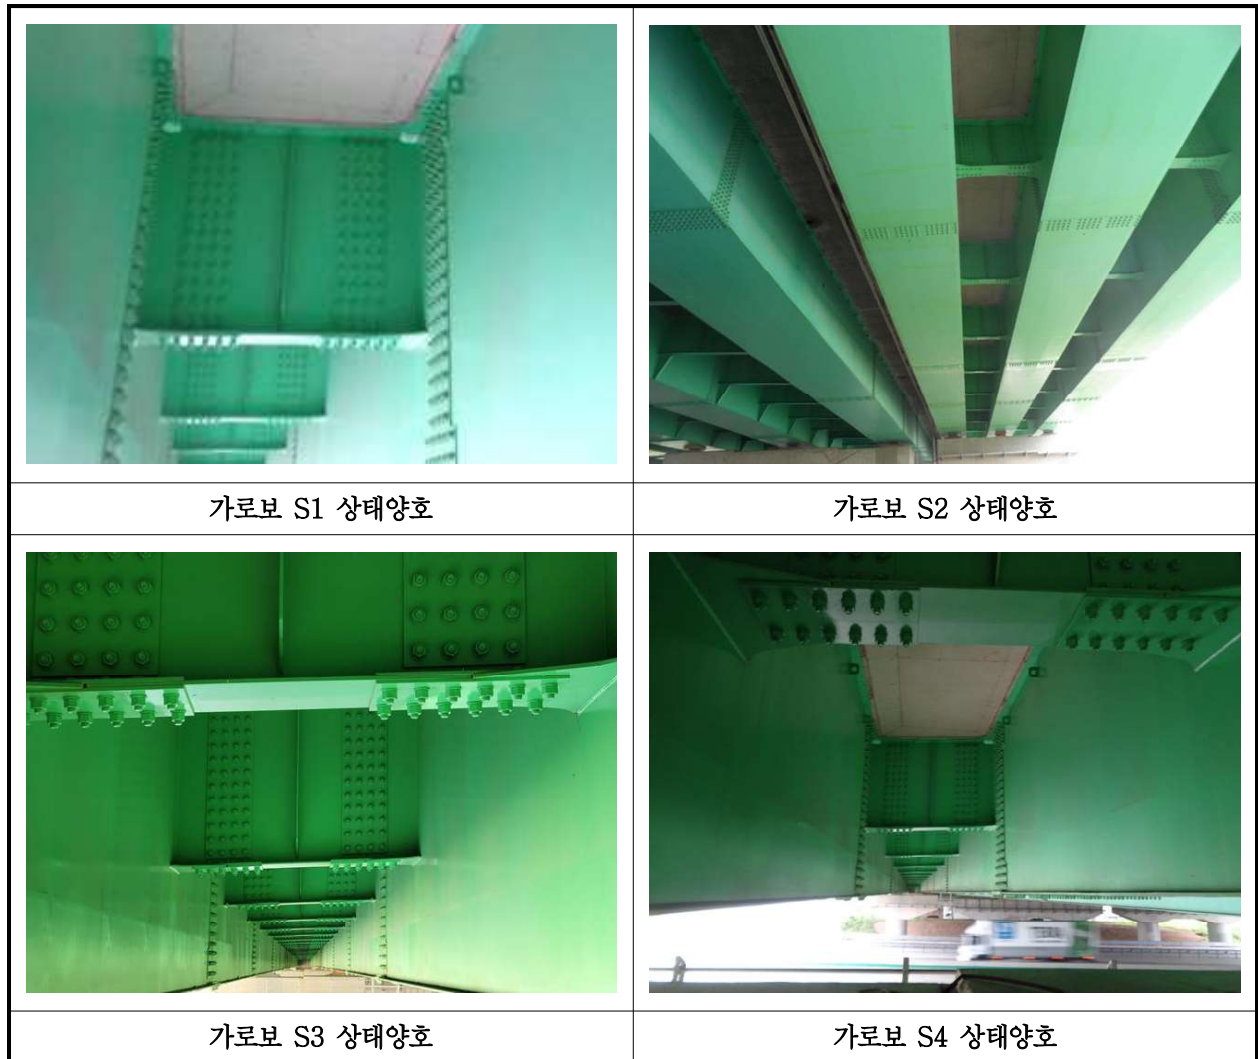
【사진 23.3.7】 가로보 손상현황

- 가로보에 대한 현장조사 결과 안전성에 영향을 미칠만한 손상은 조사되지 않았으며, 손상이 없는 양호한 상태로 확인되었다.

- 가로보의 현장조사 결과, 현재 손상이 없는 양호한 상태이며, 해당 부재는 주기적인 점검을 통한 손상의 발생여부 확인 등의 유지관리가 요구된다.

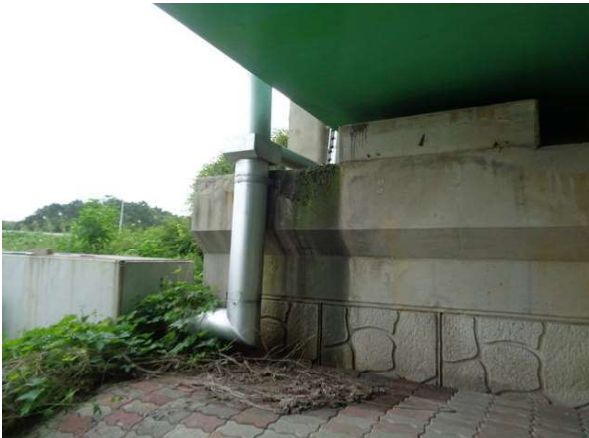
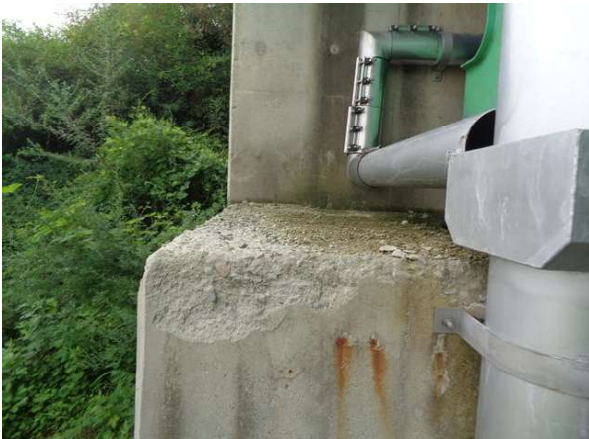
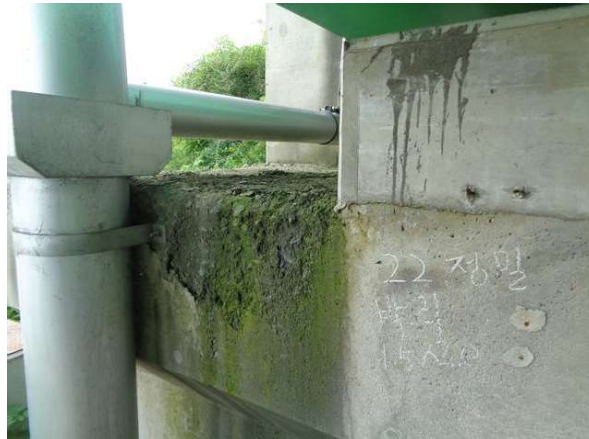
【사진 23.3.9】 교대 손상현황

- 교대 A1, A2에 대한 현장조사 결과 안전성에 영향을 미칠만한 손상은 조사되지 않았으나, 박리의 손상이 확인되었다.

| 교대 A1 박리(2.0×2.0) | 교대 A1 박리(2.0×2.0) |

- 교대에 신축이음, 배수시설 및 외부 우수유입으로 인한 박리가 확인되었고, 손상부는 신축이음, 배수시설과 연계한 보수가 필요한 상태이다. 이에 단면보수 등의 조치가 요구된다.

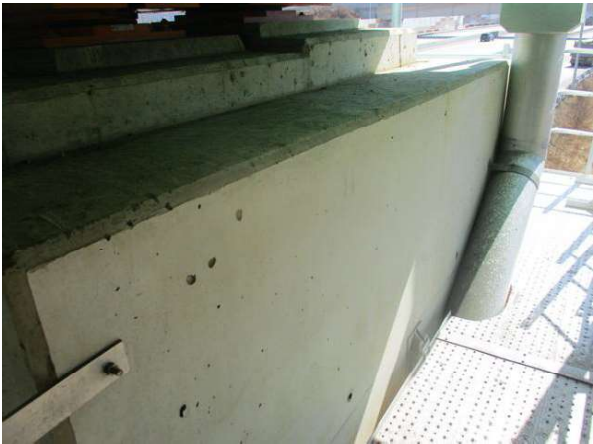
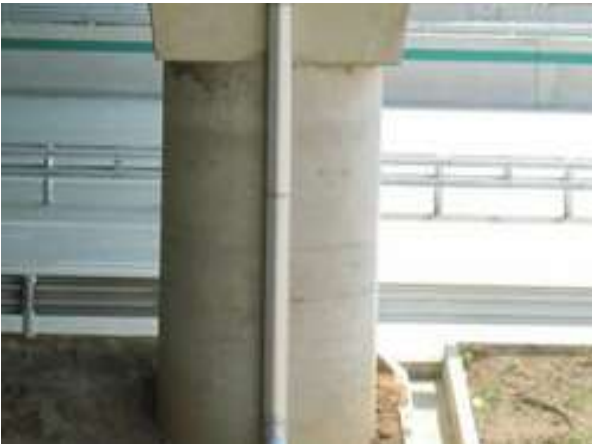
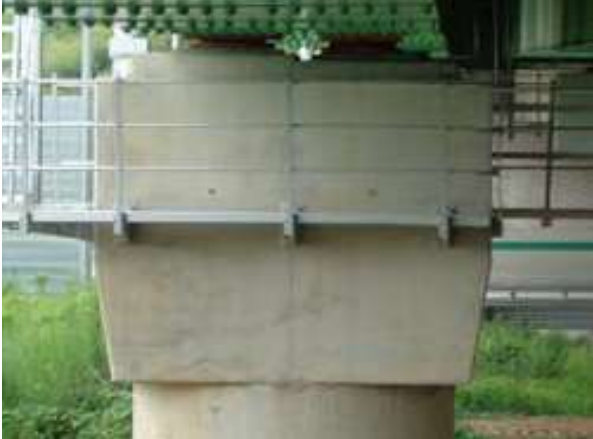
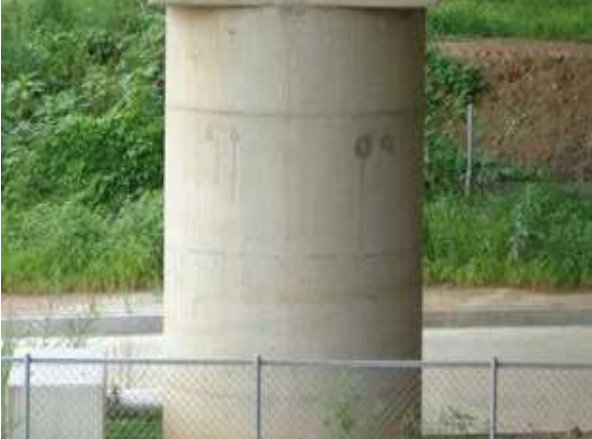
【사진 23.3.11】 교각 손상현황

- 교각에 대한 현장조사 결과, 안전성에 영향을 미칠만한 손상은 조사되지 않았으며, 손상이 없는 양호한 상태로 조사되었다.

| <p>교각 P1 코핑부 상태양호</p> | <p>교각 P1 기둥부 상태양호</p> |
| <p>교각 P3 코핑부 상태양호</p> | <p>교각 P3 기둥부 상태양호</p> |

- 교각의 현장조사 결과, 현재 손상이 없는 양호한 상태이며, 해당 부재는 주기적인 점검을 통한 손상의 발생여부 확인 등의 유지관리가 요구된다.

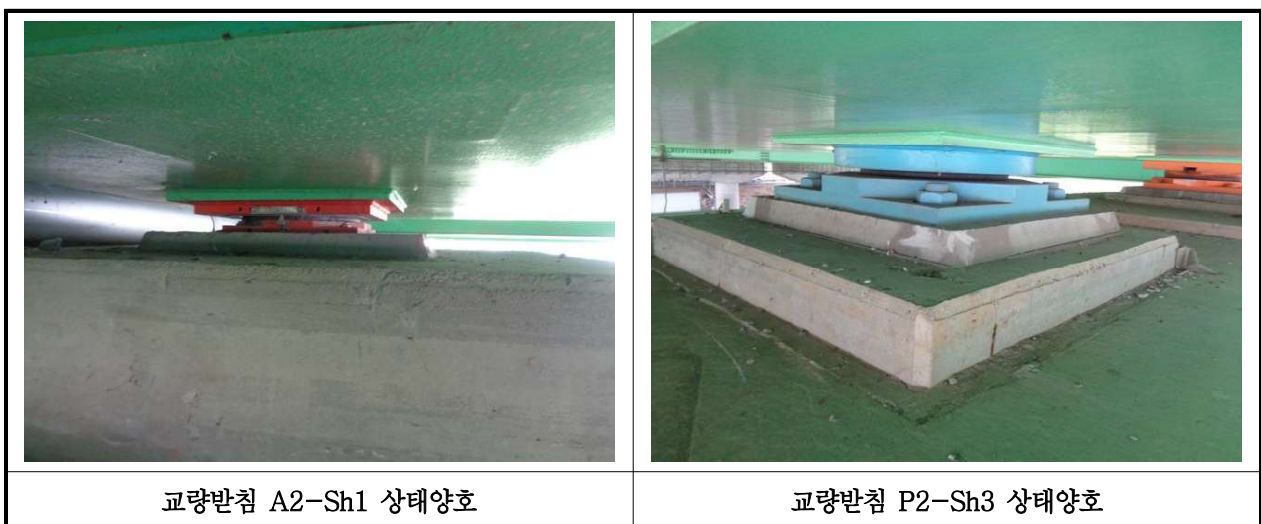
【사진 23.3.13】 교량받침 손상현황

- 교량받침에 대한 현장조사 결과 안전성에 영향을 미칠만한 손상은 조사되지 않았으며, 손상이 없는 양호한 상태로 확인되었다.

- 교량받침의 현장조사 결과, 현재 손상이 없는 양호한 상태이며, 해당 부재는 주기적인 점검을 통한 손상의 발생여부 확인 등의 유지관리가 요구된다.

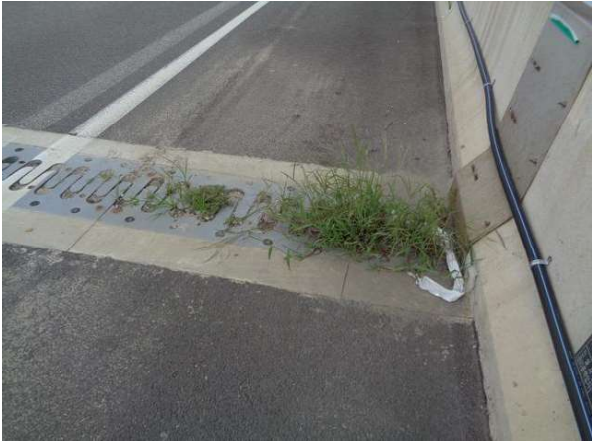
- 신축이음에 대한 현장조사 결과 안전성에 영향을 미칠만한 손상은 조사되지 않았으나, 토사 퇴적의 손상이 확인되었다.

| <p>신축이음 A1 토사퇴적(L=2.50m)</p> | <p>신축이음 A1 후타재 상태양호</p> |

- 신축이음의 현장조사 결과, 본체에서는 차량통행으로 인한 분산먼지, 우수에 의한 토사퇴적의 손상이 발생하였고, 신축이음 장치의 원활한 가동을 위하여 주기적인 정비를 통한 유지관리가 필요하다.

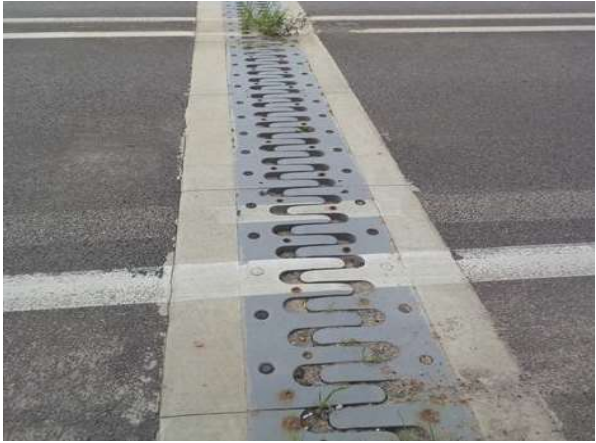
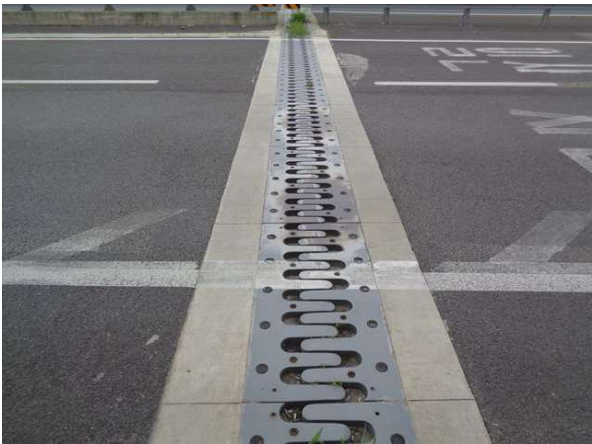
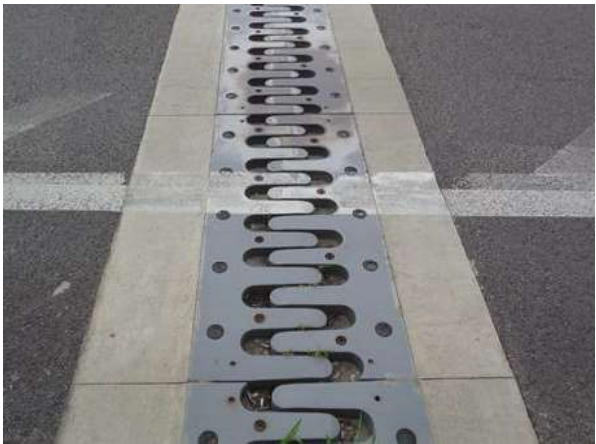
【사진 23.3.17】 신축이음장치 손상현황

| <p>신축이음 A2 상태양호</p> | <p>신축이음 A2 후타재 상태양호</p> |

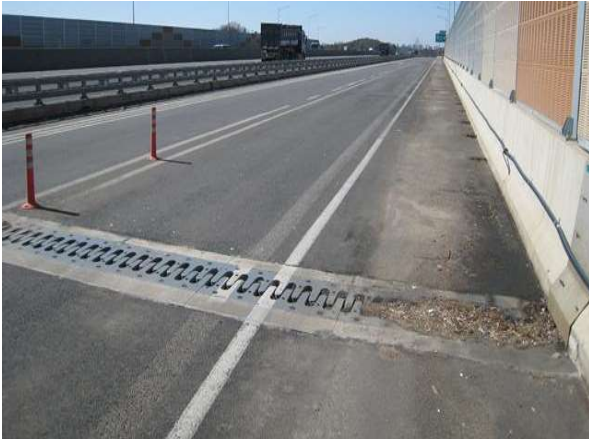
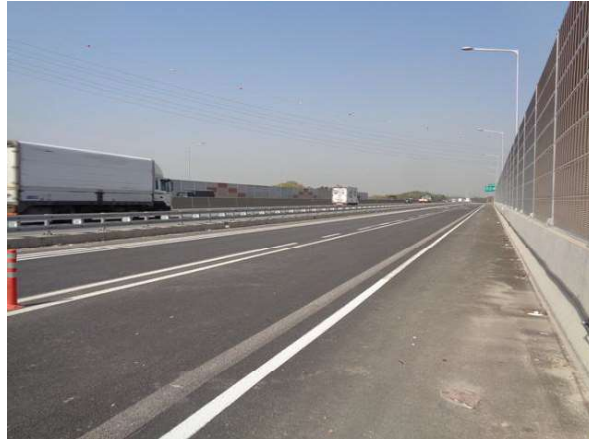
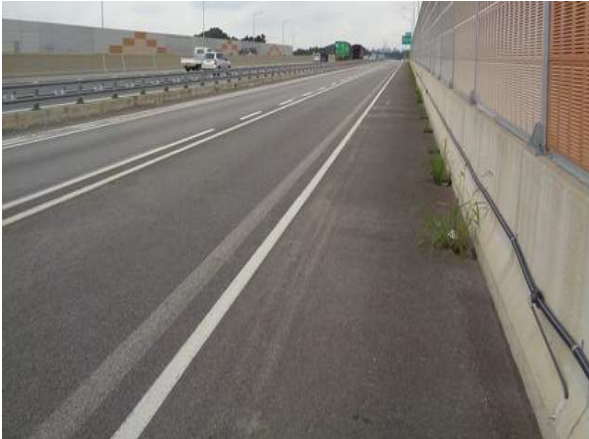
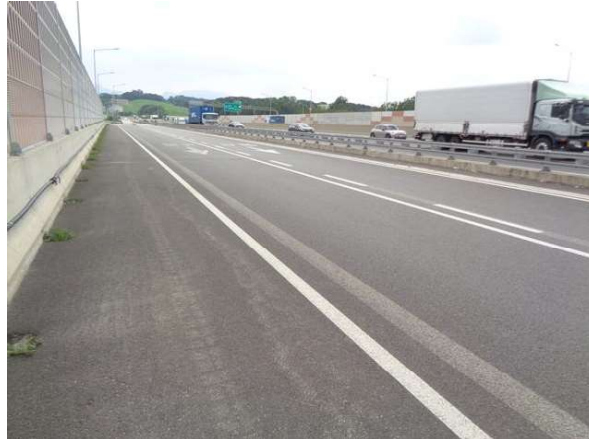
【사진 23.3.20】 교면포장 손상현황

- 교면포장에 대한 현장조사 결과 안전성에 영향을 미칠만한 손상은 조사되지 않았으며, 손상이 없는 양호한 상태로 조사되었다.

| <p>교면포장 S1 상태양호</p> | <p>교면포장 S2 상태양호</p> |
| <p>교면포장 S3 상태양호</p> | <p>교면포장 S4 상태양호</p> |

- 교면포장의 현장조사 결과, 현재 손상이 없는 양호한 상태이며, 해당 부재는 주기적인 점검을 통한 손상의 발생여부 확인 등의 유지관리가 요구된다.

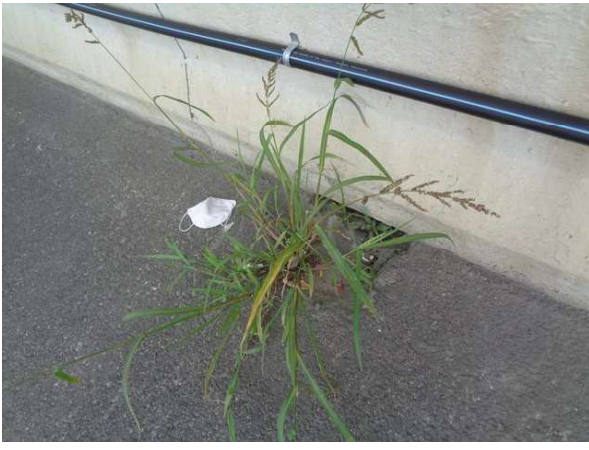
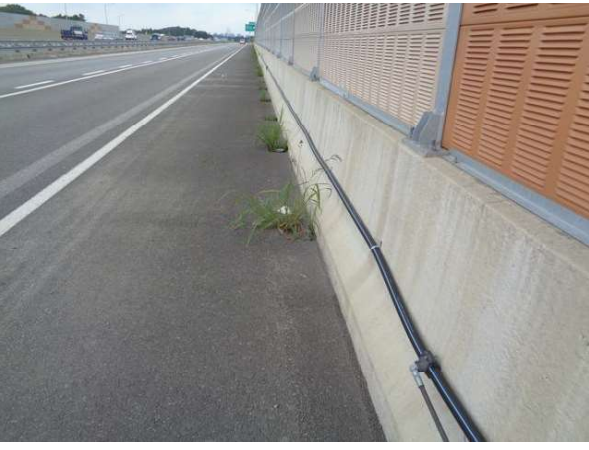
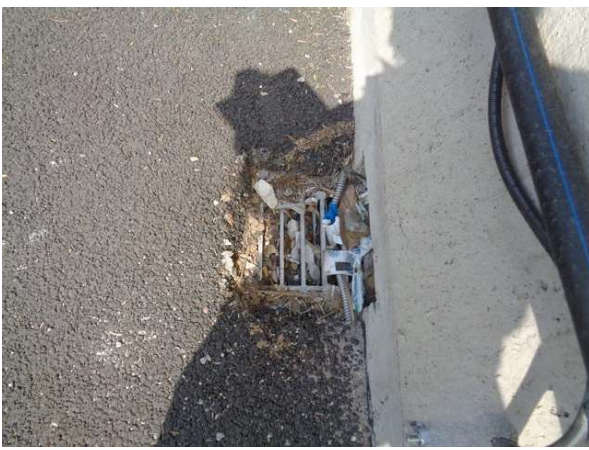
- 배수시설에 대한 현장조사 결과 안전성에 영향을 미칠만한 손상은 조사되지 않았으나, 배수구 토사퇴적이 확인되었다.

| <p>배수시설 S1 배수구 토사퇴적</p> | <p>배수시설 S2 배수구 토사퇴적</p> |
| <p>배수시설 S3 배수구 토사퇴적</p> | <p>배수시설 S4 배수관 상태양호</p> |

- 배수시설의 배수관은 현재 양호한 상태이나, 배수구에서 공용기간 경과 및 추량통행에 의한 비산물퇴적 등의 원인으로 배수구 토사퇴적이 발생하였다. 그로인한 체수, 배수관 부식 등의 손상이 발생할 수 있으므로, 주기적인 정비를 통한 유지관리가 필요하다.

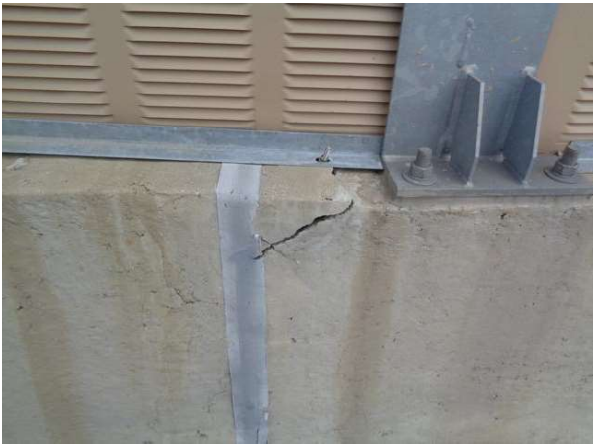
- 방호벽에 대한 현장조사 결과 안전성에 영향을 미칠만한 손상은 조사되지 않았으나, 해당 시설물의 방호벽 접속부에 접속부 파손, 방음벽 파손의 손상이 확인되었다.

| 방호벽 S1 접속부 파손(0.2×0.2) | 방호벽 S1 방음벽 파손(1EA) |

- 방호벽의 현장조사 결과, 발생한 접속부 파손은 시공초기 지반안정기간에 발생한 초기 침하가 원인으로 판단되고, 방음벽 파손의 경우 외부충격에 의한 손상으로 유추되며, 손상부에 대한 단면보수 등의 보수를 실시하고 주기적인 점검을 통한 재손상 발생여부를 확인하는 유지관리가 필요하다고 사료된다.

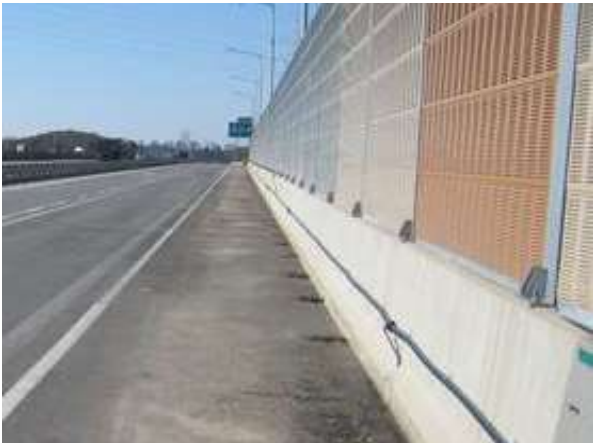
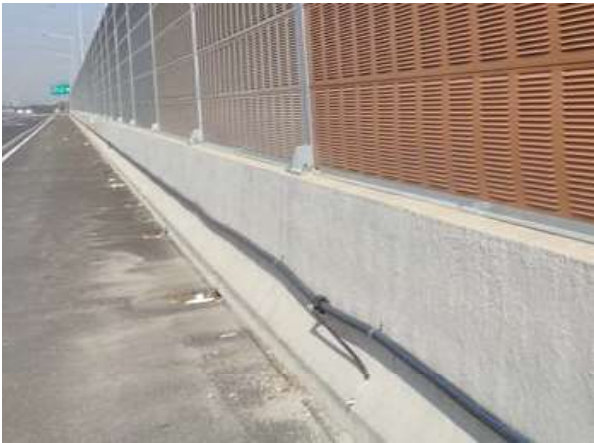
【사진 23.3.24】 방호벽 손상현황

| 방호벽 S1 상태양호 | 방호벽 S2 상태양호 |

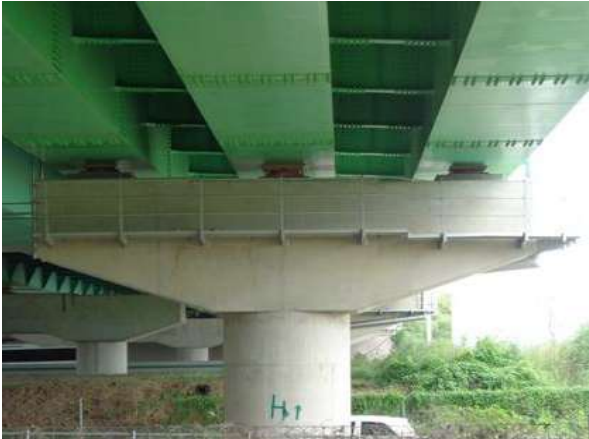
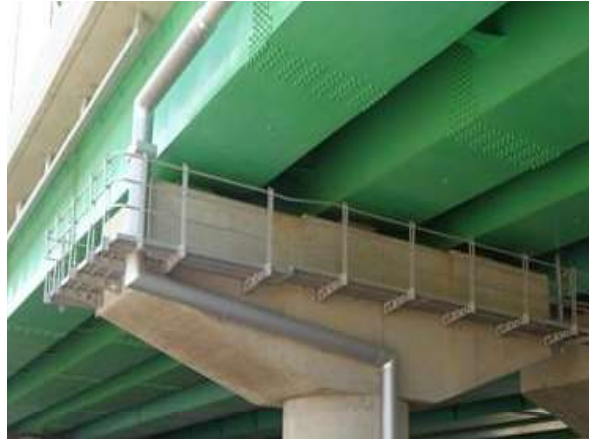
【사진 23.3.26】 교량 점검시설 손상현황

| <p>점검시설 상태양호</p> | <p>점검로 상태양호</p> |

- 점검시설은 현재 양호한 상태로 확인되었으며, 주기적인 점검을 통한 손상의 발생여부 확인 등의 유지관리가 요구된다.
