## 27. 서문22교[서울]

## 27. 서문22교(서울)

본 시설물은 경기도 고양시 덕양구 원당동 572-2에 위치한 교량으로 총 연장 532.0m, 폭 15.9m로 시공되어 있다.

대상시설물은 1종 시설물로서 금회 점검은 최초의 정밀안전점검 이다. 준공이후 기준에 따라 정기안전점검을 지속적으로 실시해 왔으며, 정기안전점검 3회를 실시한 것으로 이력사항은 다음과 같다.

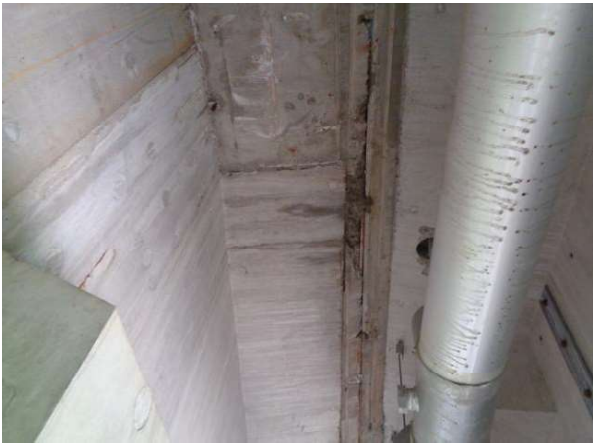
| 바닥판 하면 S2 파손(1.0×0.3) | 바닥판 하면 S3 파손(0.3×0.3) |

- 바닥판하면에 발생한 파손 및 철근노출은 초기 건조수축, 온도변화, 거푸집 조기탈형, 우수유입, 수분접촉 등에 의해 발생된 것으로 판단되며, 내구성 확보 차원에서 단면보수, 방청 등의 보수를 실시하는 것이 필요하다.
- 망상균열, 백태는 초기 건조수축, 온도변화, 우수유입 등에 의해 발생된 것으로 판단되며, 내구성 확보 차원에서 표면처리를 실시하는 것이 필요하다.

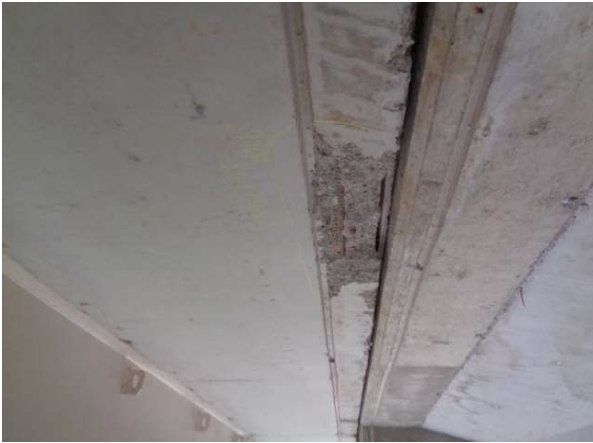
| 바닥판 하면 S4 철근노출(0.6×0.3) | 바닥판 하면 S5 망상균열(60.0×3.0×2EA) |

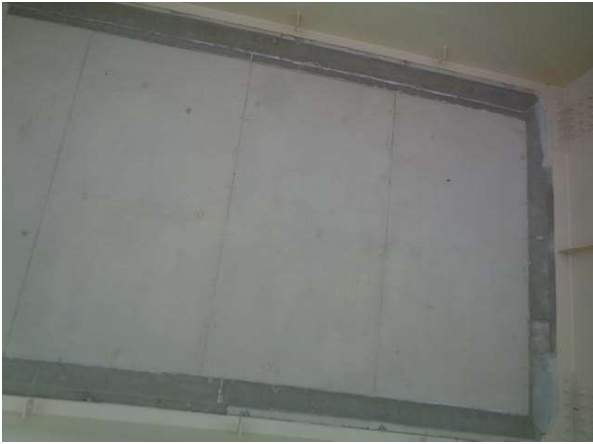
| 바닥판 하면 S5 망상균열(60.0×3.15×2EA) | 바닥판 하면 S7 백태(0.2×1.0×2EA) |

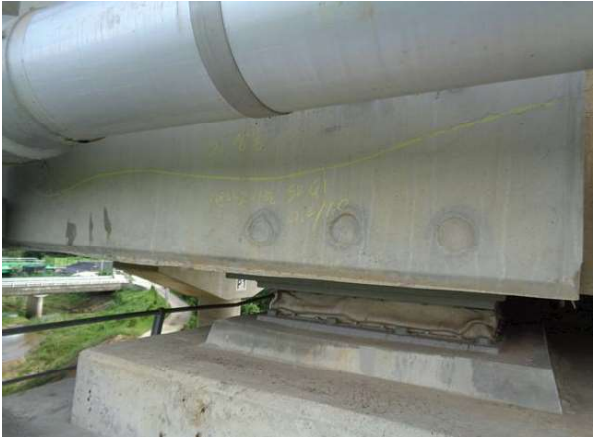
| <p>거더 S2 G1 균열(Cw=0.3mm미만)</p> | <p>거더 S2 G4 균열(Cw=0.3mm미만)</p> |

- BH거더에 발생한 균열(폭 0.1~0.2mm) 및 망상균열은 초기 건조수축, 온도변화, 우수유입 등에 의해 발생된 것으로 판단되며, 내구성 확보 차원에서 표면처리 등의 보수를 실시하는 것이 필요하다.
- ST. BOX 거더는 손상이 없는 양호한 상태이며, 주기적인 점검을 통한 손상의 발생여부 확인 등의 유지관리가 요구된다.

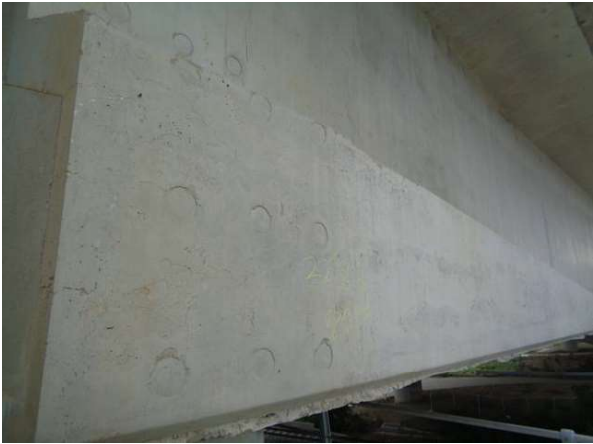
| <p>거더 S3 G1 망상균열(3.5×1.0)</p> | <p>거더내부 상태양호</p> |

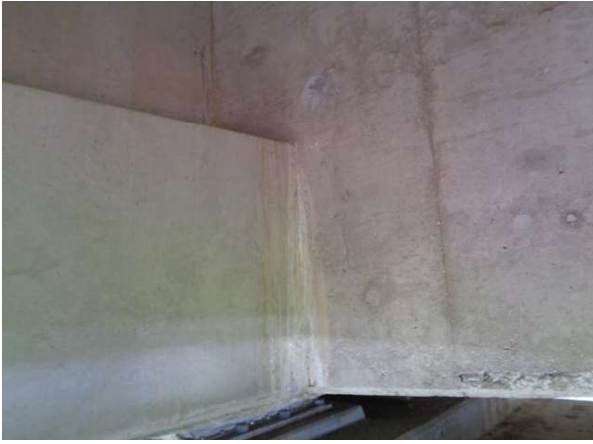
| 가로보 S1 G3~4 백태(0.2×0.5×3EA) | 가로보 S1 G4~5 철근노출(0.1×0.2) |

- 가로보에 발생한 백태, 철근노출 등의 손상은 초기 건조수축, 온도변화, 거푸집 조기탈형, 우수유입, 수분접촉 등에 의해 발생한 것으로 판단되며, 내구성 확보 차원에서 표면처리, 단면 보수 등의 보수를 실시하는 것이 필요하다.

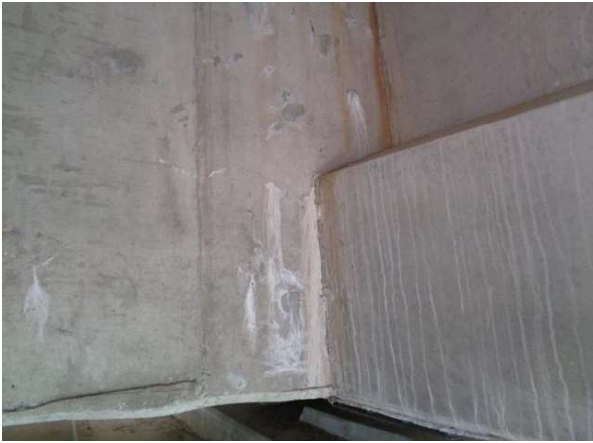
| 가로보 S2 G3~4 백태(0.3×0.5) | 가로보 상태양호 |

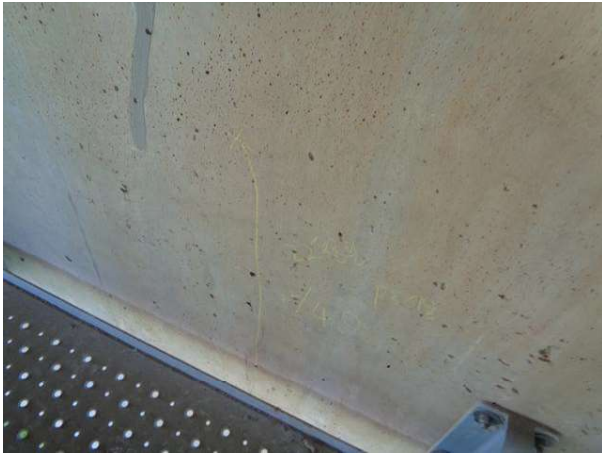
| <p>P3 코핑부 균열 (Cw=0.3mm미만)</p> | <p>P6 코핑부 균열 (Cw=0.3mm미만)</p> |

- 교각 코핑부에 발생한 균열은 건조수축, 온도변화 등의 복합적인 원인에 의한 비구조적 소수의 미세균열로서 표면보수를 실시하여 내구성 확보가 바람직할 것으로 판단된다.

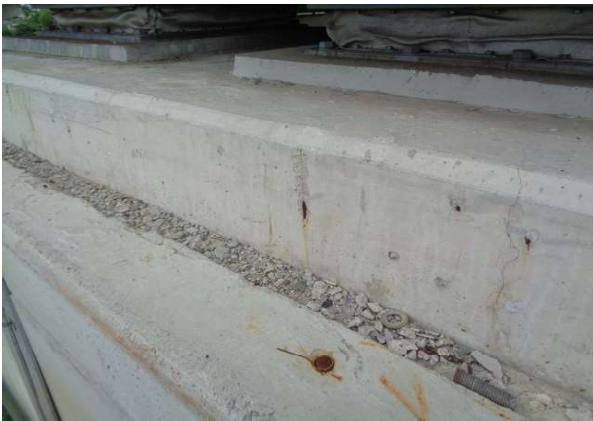
| P2-Sh1 받침콘크리트 균열(Cw=0.3mm미만) | P5-Sh3 받침콘크리트 재료분리(1.0×0.2) |

- 받침콘크리트 균열 및 재료분리, 플레이트 도장박락은 건조수축, 온도변화, 다짐불량, 도장불량 등의 복합적인 원인에 의한 비구조적 손상으로 금회 일괄보수 보다는 주기적인 점검을 통한 손상의 진진 및 신규 손상 발생 시 표면보수, 단면보수, 재도장 등의 보수가 필요할 것으로 판단된다.

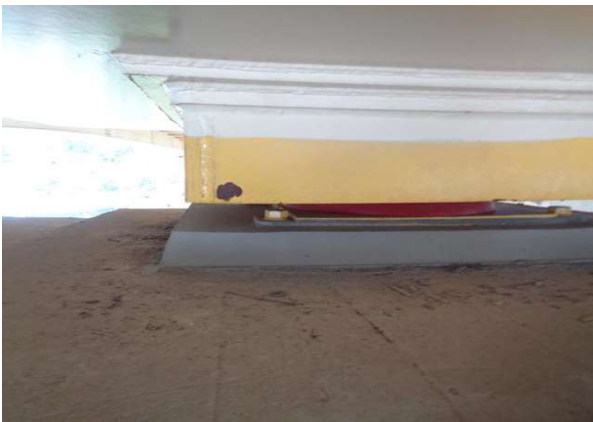
| P4-Sh2 플레이트 도장박락(0.1×0.1) | P6 교량받침 상태양호 |

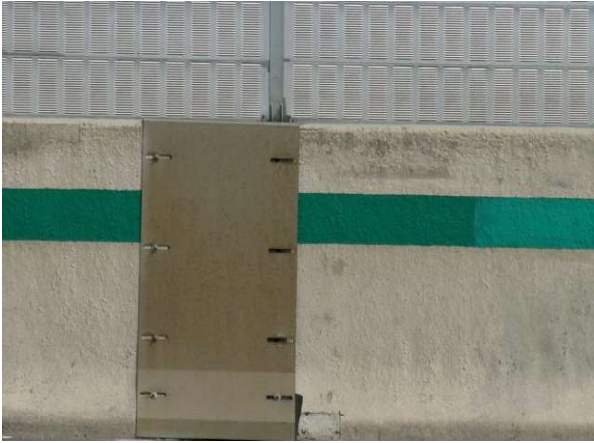
| P3 차수판 앵커탈락(1EA) | P3 차수판 앵커탈락(3EA) |

- 신축이음에 발생한 후타재 박락의 경우, 초기 건조수축 균열, 차량 통행하중 및 충격 등으로 인한 손상으로 판단되며, 차수판 앵커탈락 및 누수는 온도변화 및 우수 등에 의한 손상으로 단면보수, 앵커볼트 정비 및 물받이 정비 등의 보수를 실시하는 유지관리가 필요하다.

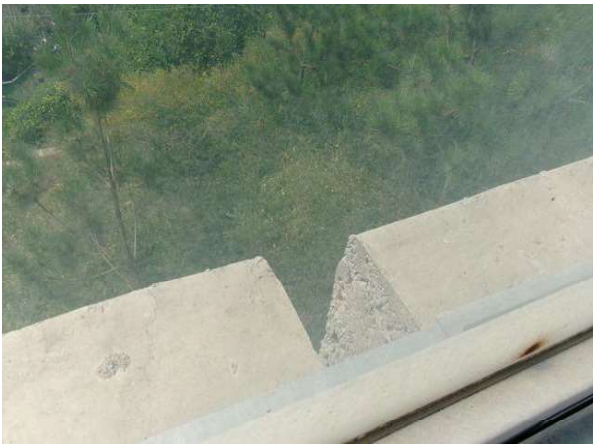
| A2 차수판 미설치(1EA) | A2 후타게 박락(0.1×1.0) |

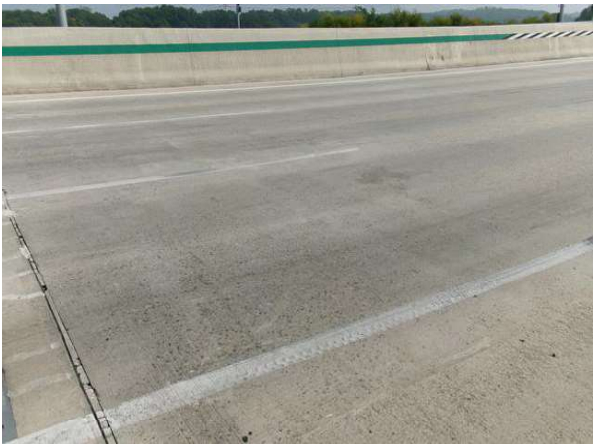
| S1 접속부 포장 망상균열(9.0×8.0) | S1 접속부 포장 파손(0.1×7.5) |

- 교면포장은 아스콘에 균열이나 소성변형, 포트홀 등의 손상이 없는 상태로, 구배불량에 의한 물고임 현상도 발생하지 않은 상태이다. 다만, 접속부 콘크리트 포장 망상균열 및 파손이 일부 조사되었고, 손상부는 중차량의 통행 및 다짐불량 등에 의한 복합적인 손상으로, 주행차량의 사용성 확보차원의 보수가 필요할 것으로 사료된다.

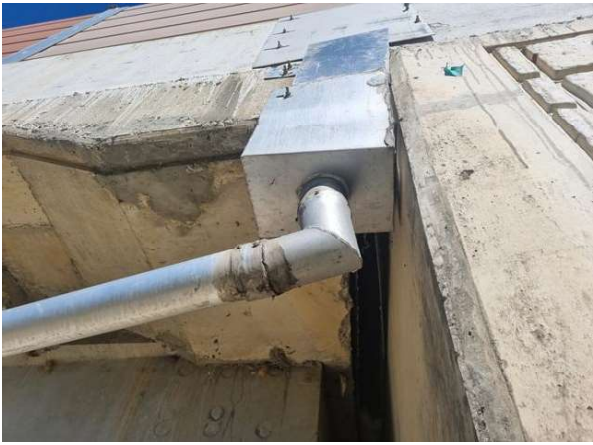
| S1 배수관 이음부 누수(1EA) | P4 배수관 이음부 누수(1EA) |

- 배수구는 현재 양호한 상태이나, 공용기간 경과 및 차량통행에 의한 비산물퇴적 등의 원인으로 배수관 이음부 누수 및 월류가 발생하였다. 상기 손상들은 경미한 손상으로 시급한 보수 보다는 손상의 진전시, 신규 손상 발생 시 일괄보수를 실시하는 유지관리가 필요하다.

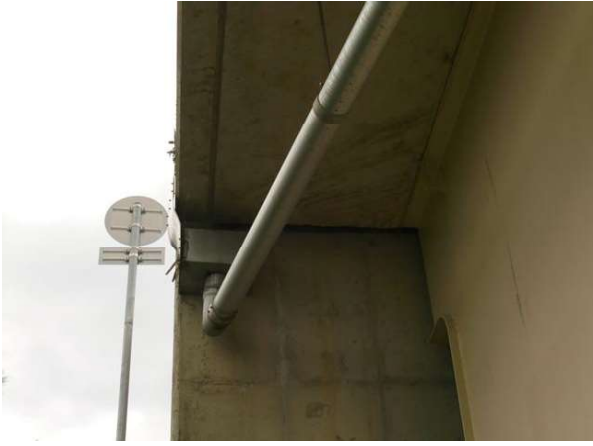
| S9 배수관 월류(1EA) | S9 배수관 누수(1EA) |

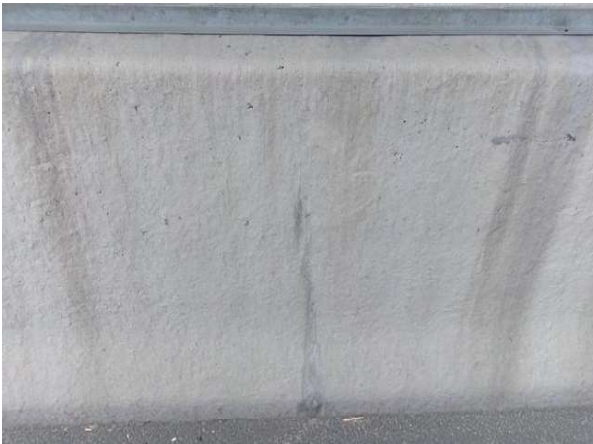
| S5 균열 (Cw=0.3mm미만) | S6 균열 (Cw=0.3mm미만) |

- 방호벽에 발생한 균열 및 파손은 건조수축, 공용기간 증가, 우수유입, 차량충돌 등에 의한 손상으로 현재 경미한 상태로 시급한 보수 보다는 손상의 진전시, 신규 손상 발생 시 일괄보수를 실시하는 유지관리가 필요하다.

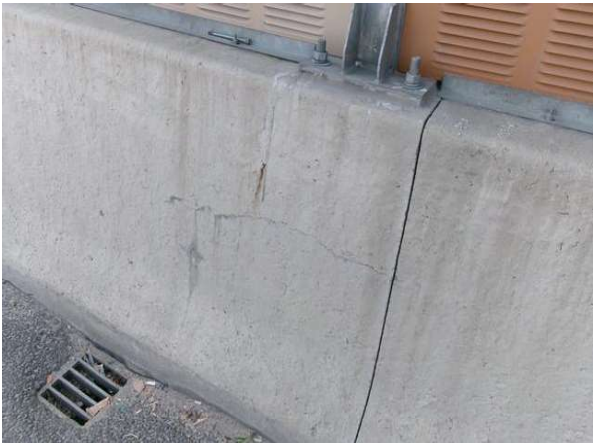
| S7 균열 (Cw=0.3mm미만) | S5 중앙분리대 파손(0.5×0.5) |
