## **28. 서문22교(문산)**

## 28. 서문22교(문산)

본 시설물은 경기도 고양시 덕양구 원당동 572-2에 위치한 교량으로 총 연장 503.0m, 폭 15.9m로 시공되어 있다.

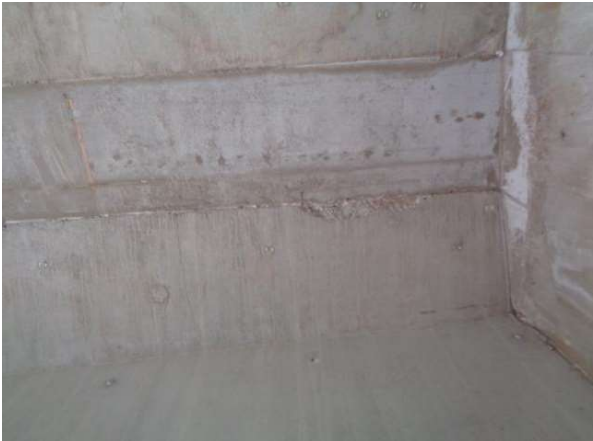
| 바닥판 하면 S3 파손(0.2×4.0) | 바닥판 하면 S6 망상균열(70.0×3.0) |

- 바닥판하면에 발생한 파손은 초기 건조수축, 온도변화, 거푸집 조기탈형, 우수유입, 수분접촉 등에 의해 발생된 것으로 판단되며, 내구성 확보 차원에서 단면보수 등의 보수를 실시하는 것이 필요하다.
- 망상균열, 백태는 초기 건조수축, 온도변화, 우수유입 등에 의해 발생된 것으로 판단되며, 내구성 확보 차원에서 표면처리를 실시하는 것이 필요하다.

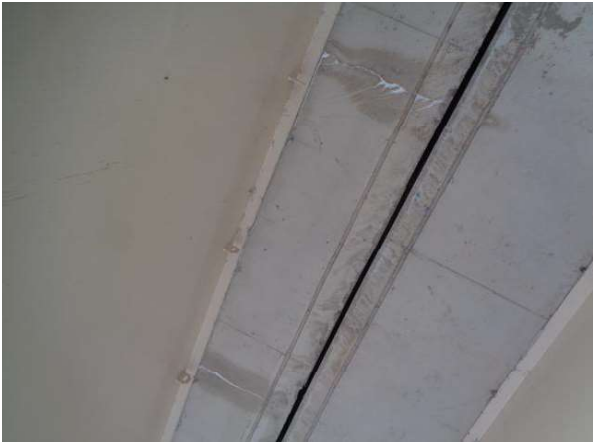
| 바닥판 하면 S6 백태(0.1×0.5×2EA) | 바닥판 하면 S7 망상균열(75.0×3.3×2EA) |

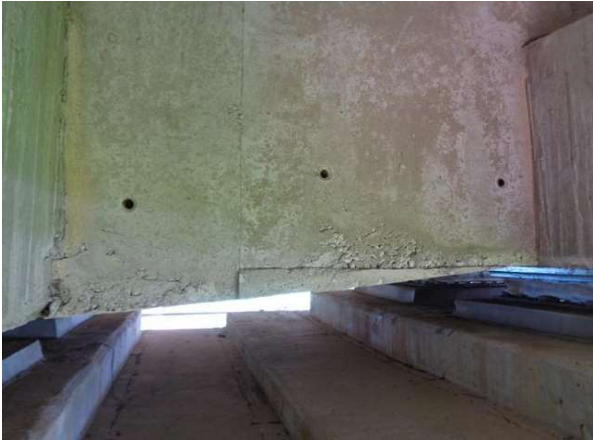
| <p>가로보 S1 G4~5 재료분리(1.0×0.2)</p> | <p>가로보 S2 G1~2 재료분리(1.0×0.2)</p> |

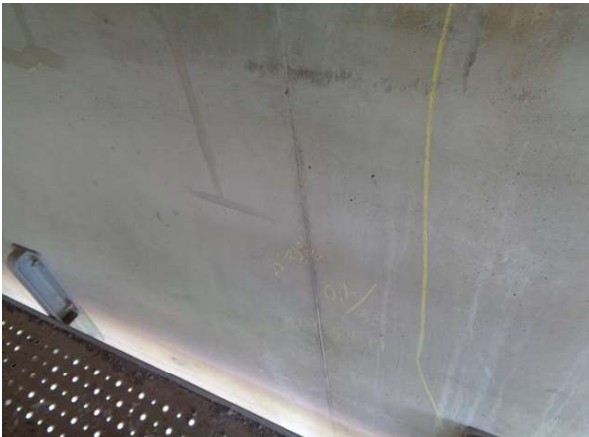
| <p>P1 코핑부 균열 (Cw=0.3mm미만)</p> | <p>P5 기둥부 망상균열 (2.5×1.0)</p> |

- 교각에 발생한 균열 및 파손은 건조수축, 온도변화, 외부충격 등의 복합적인 원인에 의한 비구조적 소수의 미세균열, 단면손상으로서 표면보수, 단면보수를 실시하여 내구성 확보가 바람직할 것으로 판단된다.

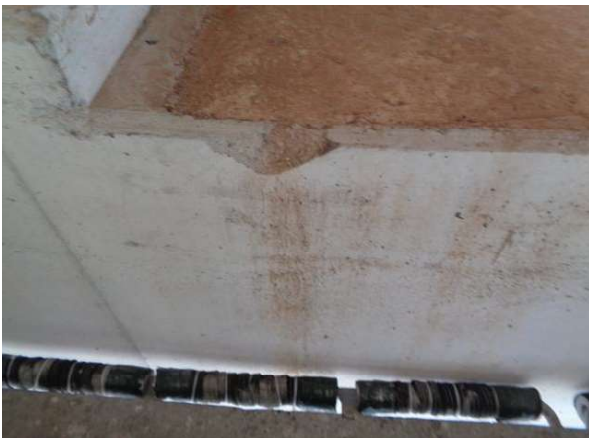
| <p>P4 코핑부 파손 (0.2×0.1)</p> | <p>P3 기존보수부 상태양호</p> |

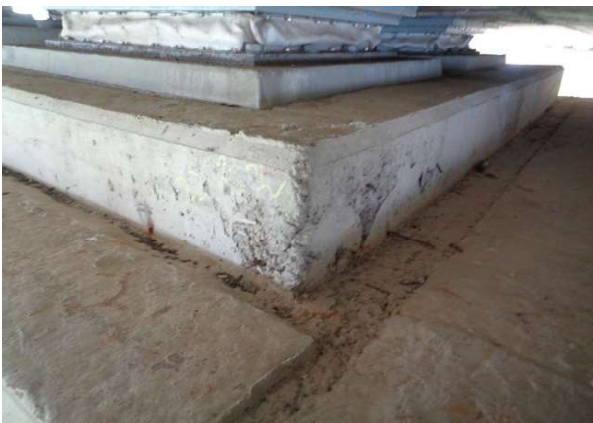
| P2-Sh9 받침콘크리트 재료분리(0.5×0.2) | P3 교량받침 상태양호 |

- 받침콘크리트 재료분리는 다짐불량, 온도변화 등의 복합적인 원인에 의한 비구조적 손상으로 금회 일괄보수 보다는 주기적인 점검을 통한 손상의 진진 및 신규 손상 발생 시 단면보수 등의 보수가 필요할 것으로 판단된다.

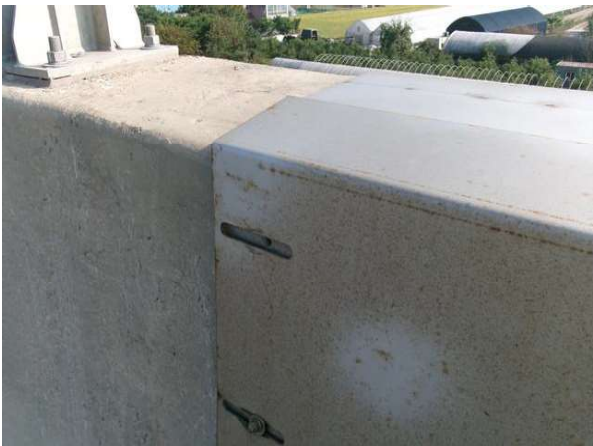
| A1 차수판 앵커탈락(1EA) | P3 차수판 앵커탈락(3EA) |

- 신축이음에 발생한 차수판 앵커볼트 탈락 및 하부 누수의 경우, 온도변화, 초기 건조수축 균열, 차량 통행하중 및 충격 등으로 인한 손상으로 판단되며, 앵커볼트 정비 및 물받이 정비 등의 보수를 실시하는 유지관리가 필요하다.

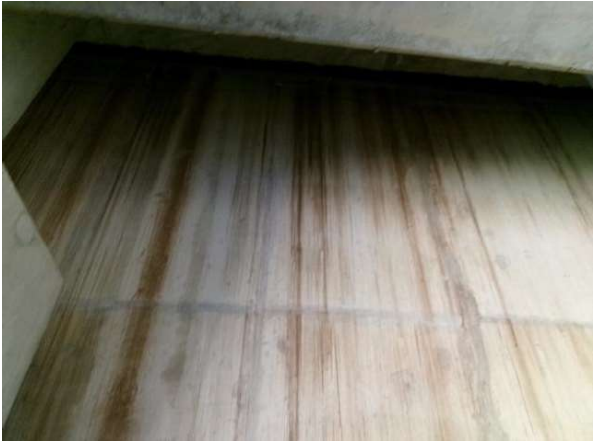
| A1 신축이음 하부 누수 | A2 상태양호 |

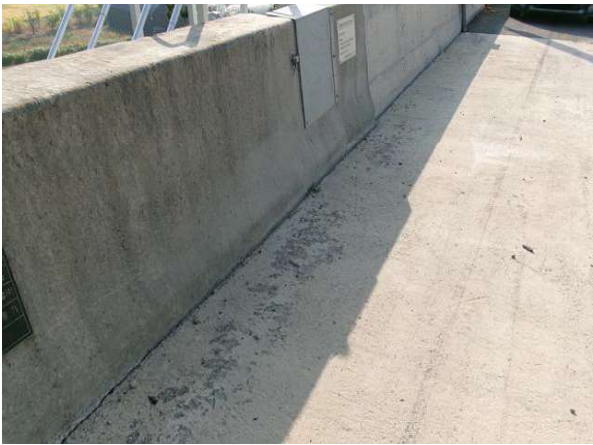
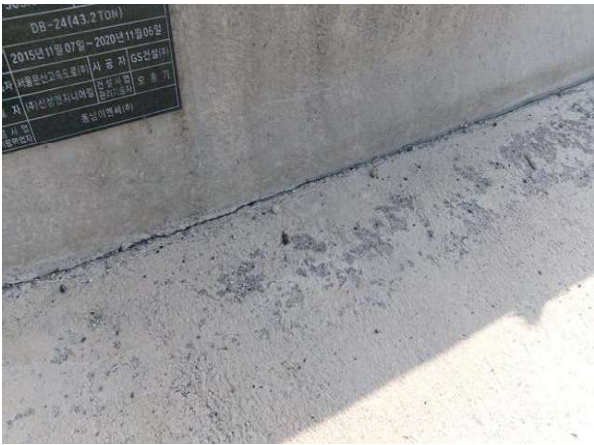
| S1 접속부 포장 박리(0.5×3.0) | S1 접속부 포장 박리(0.5×3.0) |

- 교면포장은 아스콘에 균열이나 소성변형, 포트홀 등의 손상이 없는 상태로, 구배불량에 의한 물고임 현상도 발생하지 않은 상태이다. 다만, 접속부 콘크리트 포장 박리가 일부 조사되었고, 손상부는 지속적인 우수유입 및 다짐불량 등에 의한 복합적인 손상으로, 갓길측에 발생한 손상으로 주행차량에 영향을 적은 상태로 주의관찰 후 보수하는 유지관리가 필요하다.

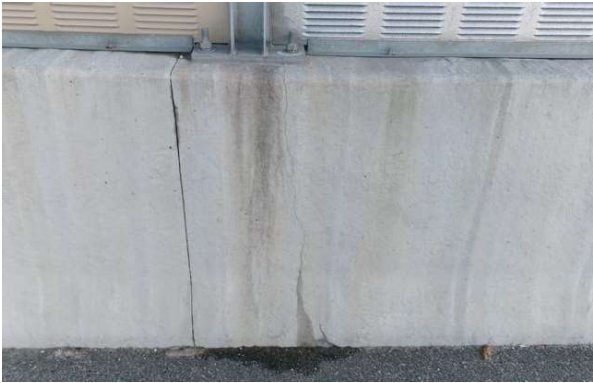
| S1 균열 (Cw=0.3mm미만) | S2 균열부 백태 (0.1×1.5) |

- 방호벽에 발생한 균열 및 백태는 건조수축, 공용기간 증가, 우수유입 등에 의한 손상으로 현재 경미한 상태로 시급한 보수 보다는 손상의 진전시, 신규 손상 발생 시 일괄보수를 실시하는 유지관리가 필요하다.

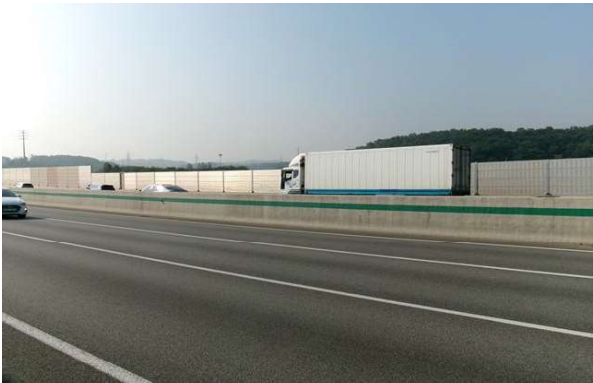
| S3 중앙분리대 균열 (Cw=0.3mm미만, 20EA) | S4 중앙분리대 균열 (Cw=0.3mm미만, 19EA) |

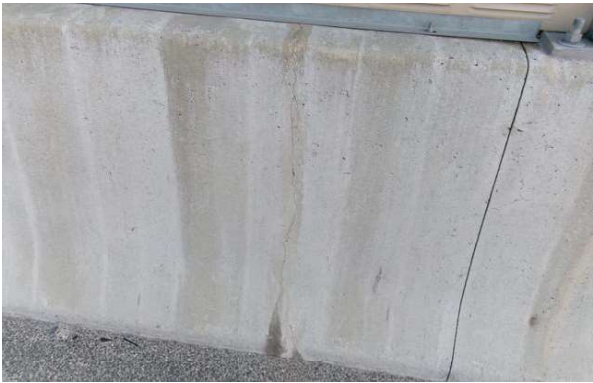
| S5 균열 (Cw=0.3mm미만) | S8 균열부 백태 (0.1×0.5) |
