## 29. 서문27교[서울]

### 29.1 시설물의 개요

본 시설물은 경기도 고양시 일산동구 문봉동 99-51에 위치한 교량으로 총 연장 50.0m, 폭 16.0m로 시공되어 있다.

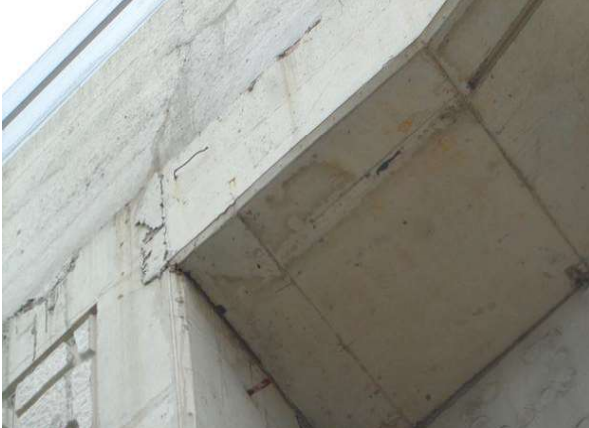
- 바닥판 하면 현장조사 결과 국부적인 들뜸이 확인되었다.

| <p>S1 들뜸(0.3×0.3)</p> | <p>바닥판 하면 상태양호</p> |

- 바닥판하면은 전반적으로 양호하나 국부적인 들뜸이 조사되었다. 손상부는 교대와 접한 부위에 발생한 것으로 교량의 내구성확보를 위해 보수를 실시하는 유지관리가 요구된다.

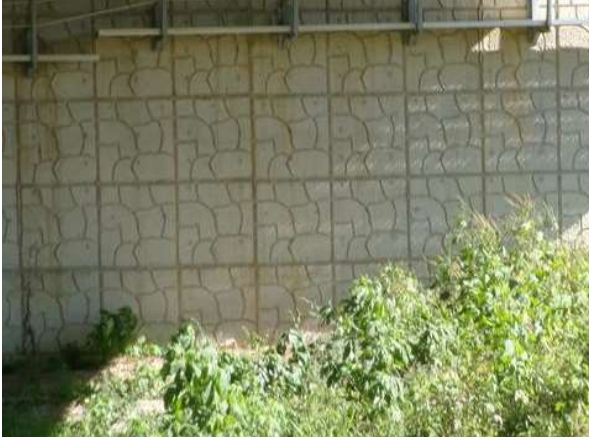
| A1 균열(0.2×0.1) | A2 박락(0.3×0.1) |

- 교대에 신축이음을 통한 우수유입으로 인한 누수흔적이 확인되었고, 주요 손상으로 균열부 백태, 박락, 균열이 조사되었다. 상기 손상의 경우 건조수축, 온도변화, 우수유입, 거푸집 조기 탈형, 외부충격 등의 복합적인 원인에 의한 손상으로 부재의 내구성 확보 차원의 표면처리, 단면보수 등의 조치가 요구된다.

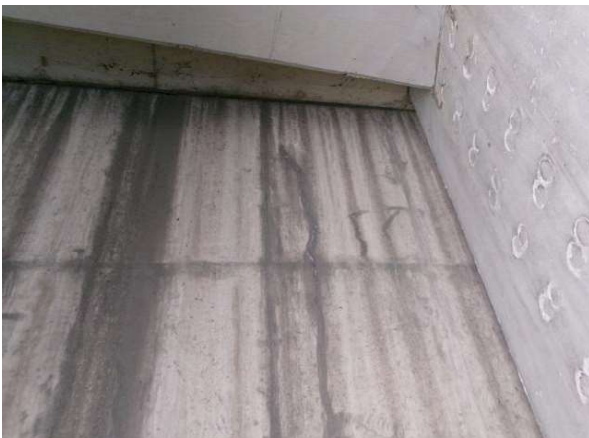
| A2 균열부 백태(0.1×1.0) | A2 신축이음 하부 누수흔적 |

| 구분 | 손상 내용 | 단위 | 물량 | 개소 | 보수방안 | 우선순위 |
|---|---|---|---|---|---|---|
| | 균열부 백태 | m <sup>2</sup> | 0.10 | 1 | 표면처리 | 하자 |

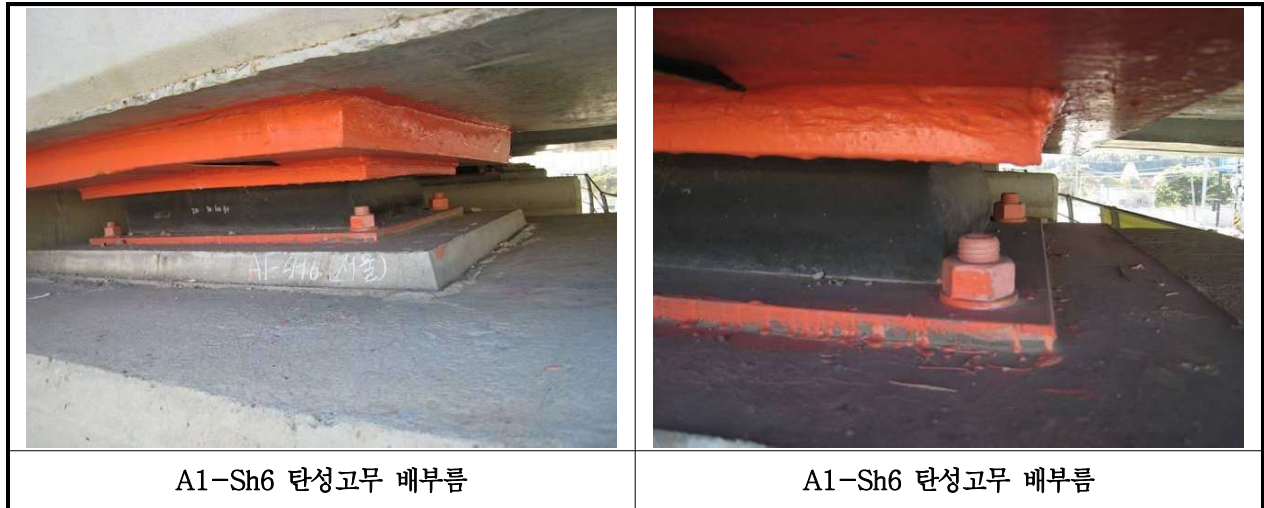
【사진 29.3.11】 교량받침 손상현황

- 현장조사 결과 탄성고무 배부름이 확인되었다.

- 받침본체에서 발생한 탄성고무 배부름 현상은 고무층과 보강철판이 균일하게 움직이지 못하여 발생한 현상으로, 주의관찰 후 고무재 갈라짐, 들뜸 및 물오버 등의 손상이 발생시 교체를 실시하는 유지관리가 필요할 것으로 판단된다.

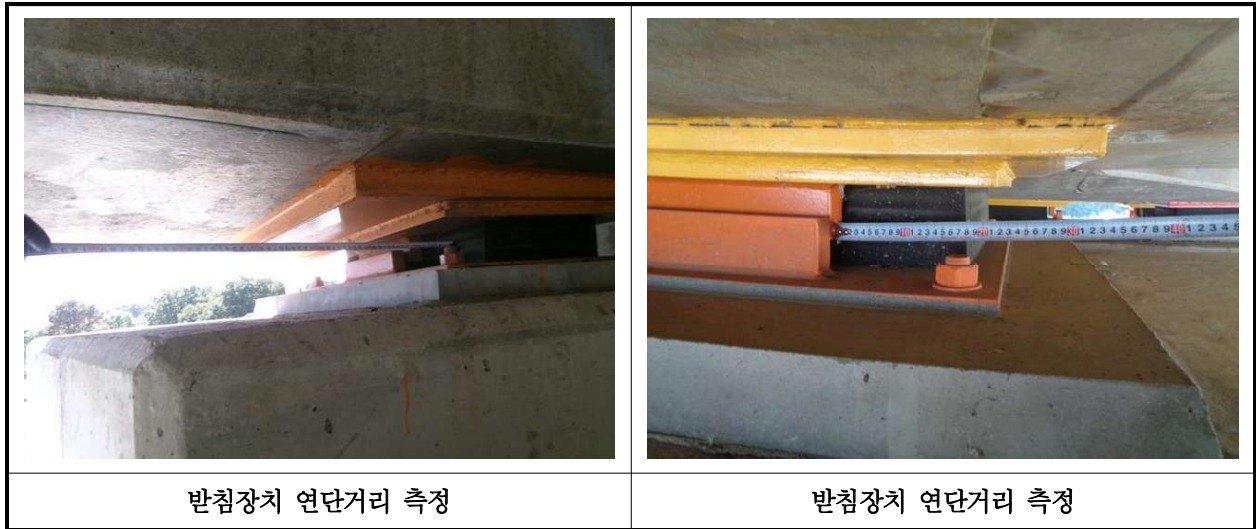
【사진 29.3.12】 교량반침장치 연단거리측정

| 구 분 | 설계<br>연단거리<br>(mm) | 실측 연단거리(mm) | | | | | | 검토<br>결과 |
|---|---|---|---|---|---|---|---|---|
| A1 | 450 | 500 | 500 | 500 | 510 | 500 | 500 | O.K |
| A2 | 450 | 600 | 600 | 600 | 600 | 600 | 600 | O.K |

- 연단거리 측정 결과, 전 개소 모두 실측 연단거리가 계산 연단거리를 상회하고 있는 것으로 측정되어 설계기준을 만족하고 있는 것으로 검토되었다.

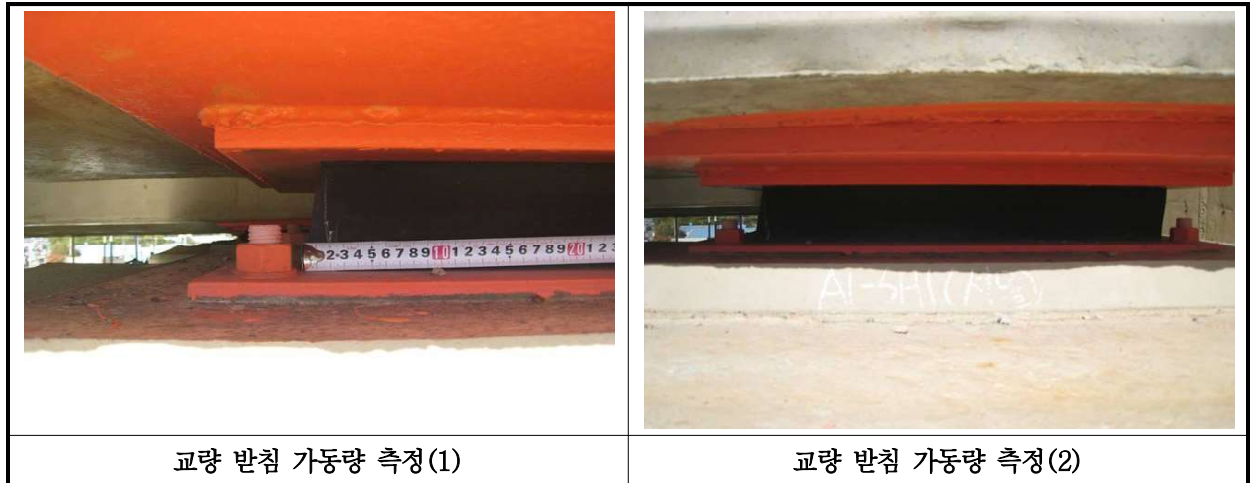
【사진 29.3.13】 교량받침 이동량 측정

| 위치 | | 이동량 | 실측 받침 가동여유량 | | 최대 받침 이동량 | | 허용변위<br>(mm) | 검토<br>결과 |
|---|---|---|---|---|---|---|---|---|
| A1 | SH1 | +20 | 60 | 20 | 13.1 | 11.9 | ±39.9 | O.K |

- 교량받침 이동량의 비교 · 검토결과 가동여유량이 충분한 것으로 조사되었으며, 교량받침의 이탈 가능성은 없는 상태로 판단된다.

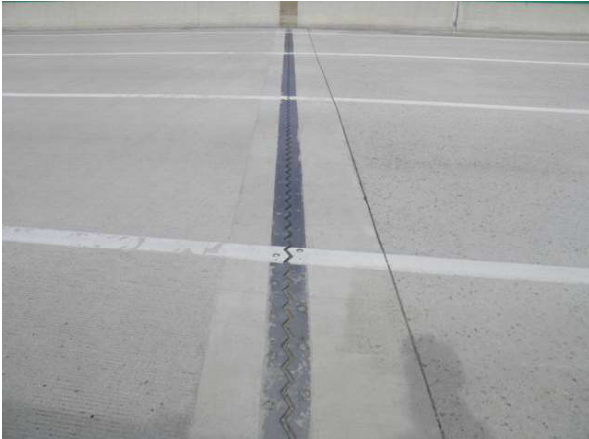
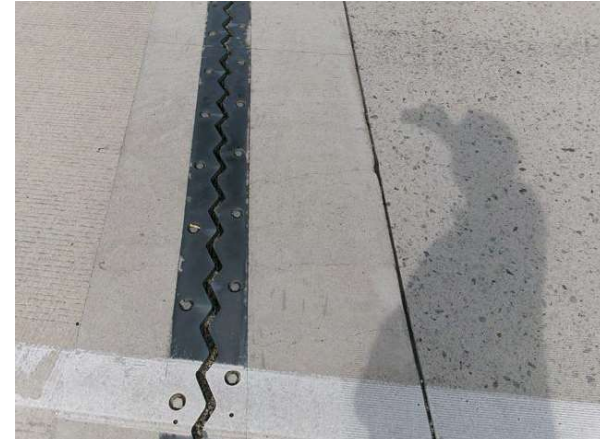
| A1 후타재 균열 (Cw=0.3mm미만) | A1 후타재 균열 (Cw=0.3mm미만) |

- 신축이음에 발생한 후타재 균열 및 하부 누수의 경우, 초기 건조수축 균열, 차량 통행하중 및 충격 등으로 인한 손상으로 판단되며, 균열 보수 및 물받이 정비 등의 보수를 실시하는 유지관리가 필요하다.

| 구분 | 손상 내용 | 단위 | 물량 | 개소 | 보수방안 | 우선순위 |
|---|---|---|---|---|---|---|
| 신축이음 | 후타재 균열(0.3mm 미만) | m | 9.00 | 18 | 표면처리 | 하자 |

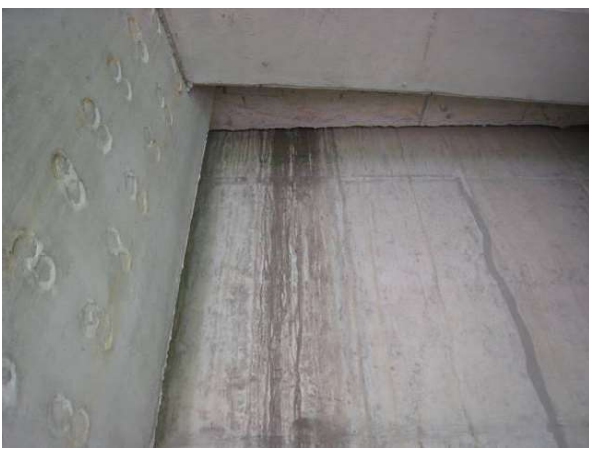
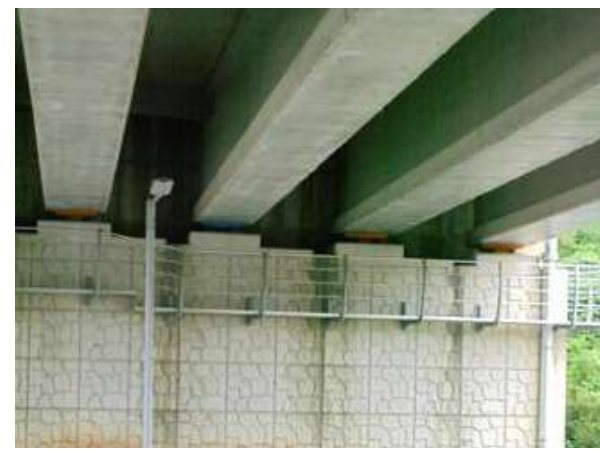
| A1 하부 누수 | A2 하부 누수 |

| 구분 | 손상 내용 | 단위 | 물량 | 개소 | 보수방안 | 우선순위 |
|---|---|---|---|---|---|---|
| | 하부 누수 | m | 6.60 | 3 | 재설치 | 하자 |

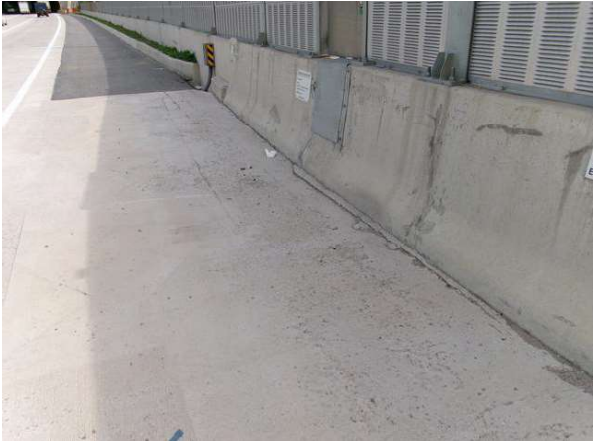
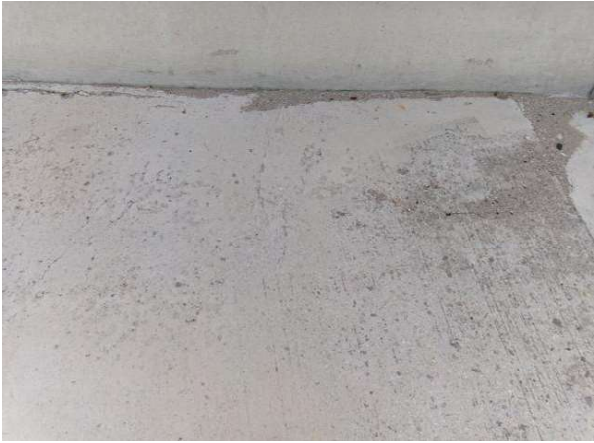
| S1 접속도로 포장 박리(1.5×4.0) | S1 접속도로 포장 박리(1.5×4.0) |

- 교면포장은 구배불량에 의한 물고임 현상은 없는 상태이며, 접속도로 포장부 콘크리트 망상 균열 및 박리가 조사되었다. 상기 손상부는 중차량의 통행 및 다짐불량 등에 의한 복합적인 손상으로, 주행차량의 사용성 확보차원의 보수가 필요할 것으로 사료된다.

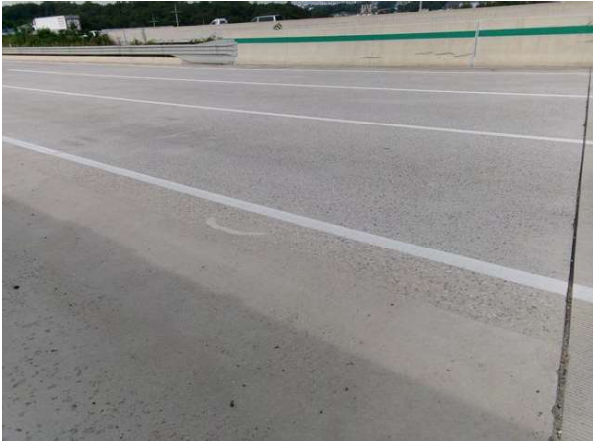
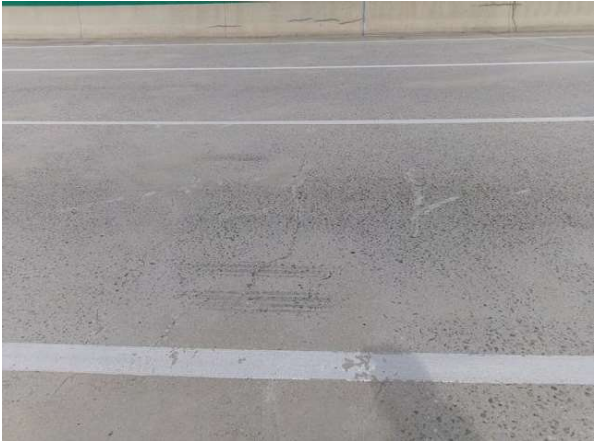
| S1 접속도로 망상균열(4.0×10.0) | S1 접속도로 망상균열(4.0×10.0) |

| 구분 | 손상 내용 | 단위 | 물량 | 개소 | 보수방안 | 우선순위 |
|---|---|---|---|---|---|---|
| | 접속도로 망상균열 | m <sup>2</sup> | 40.00 | 1 | 표면처리 | 하자 |

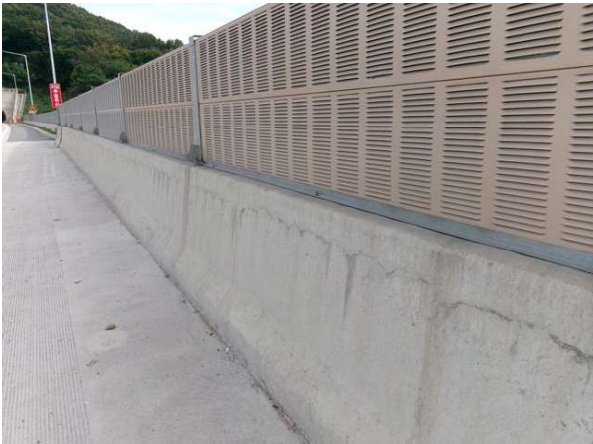
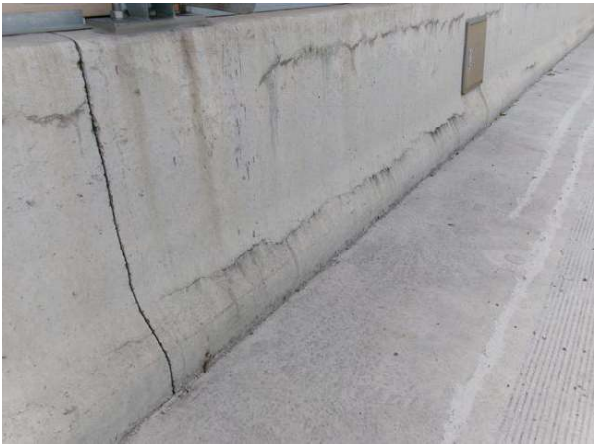
| S1 방호벽 균열(Cw=0.3mm미만) | S1 방호벽 균열(Cw=0.3mm미만) |

- 방호벽에 발생한 균열 및 실란트 파손은 건조수축, 공용기간 증가, 거푸집 조기탈형, 우수유입 등 복합적인 원인에 의한 손상으로 부재의 내구성확보를 위한 표면보수, 실란트 충전 등의 유지관리가 필요할 것으로 사료된다.

| 구분 | 손상 내용 | 단위 | 물량 | 개소 | 보수방안 | 우선순위 |
|---|---|---|---|---|---|---|
| 방호벽 | 균열(0.3mm 미만) | m | 29.00 | 3 | 표면처리 | 하자 |

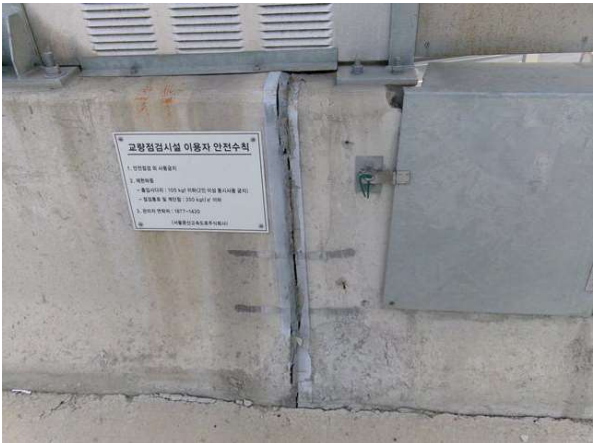
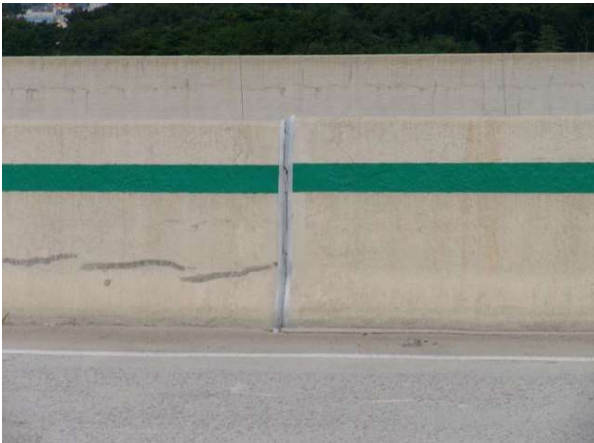
| S1 접속부 실란트 파손 | S1 접속부 실란트 파손 |
