## **30. 서문27교(문산)**

## 30. 서문27교(문산)

본 시설물은 경기도 고양시 일산동구 문봉동 99-51에 위치한 교량으로 총 연장 100.0m, 폭 15.9m로 시공되어 있다.

대상시설물은 1종 시설물로서 금회 점검은 최초의 정밀안전점검 이다. 준공이후 기준에 따라 정기안전점검을 지속적으로 실시해 왔으며, 정기안전점검 3회를 실시한 것으로 이력사항은 다음과 같다.

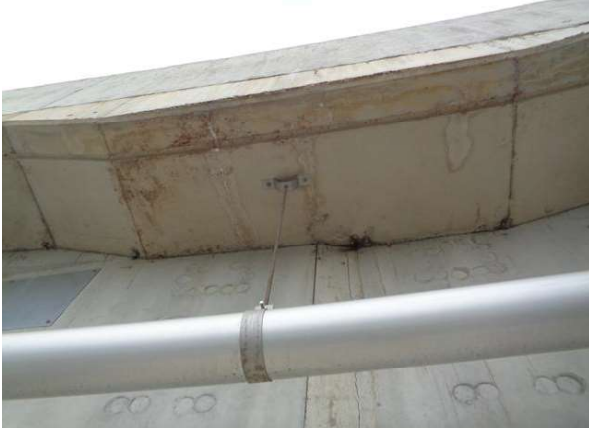
- 바닥판 하면 현장조사 결과 백태가 조사되었다.

| <p>S1 백태(0.1×0.5)</p> | <p>바닥판 하면 상태양호</p> |

- 바닥판하면에 발생한 백태는 초기건조수축, 온도변화, 우수유입 등의 복합적인 원인에 의한 손상으로 교량의 내구성 확보를 위해 표면보수를 실시하는 유지관리가 요구된다.

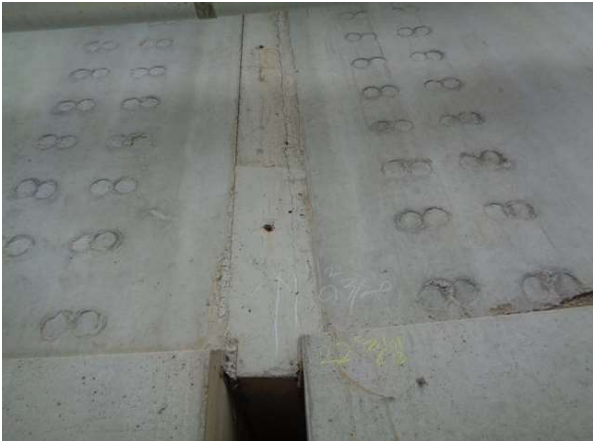
- 거더에 대한 현장조사 결과 S1과 S2 거더 연결부에 균열이 조사되었다.

| S2-G6 균열( $C_w=0.3\text{mm}$ 이상) | 거더 상태양호 |

- 거더에 발생한 균열은 거더와 거더 연결부에 발생한 균열로 건조수축, 온도변화, 거푸집 조기탈형, 우수유입 등의 복합적인 원인에 의한 균열로 부재의 내구성 확보 차원의 주입보수 등의 조치가 필요하다.

| 구분 | 손상 내용 | 단위 | 물량 | 개소 | 보수방안 | 우선순위 |
|---|---|---|---|---|---|---|
| 거더 | 균열(0.3mm이상) | m | 2.00 | 1 | 주입보수 | 하자 |

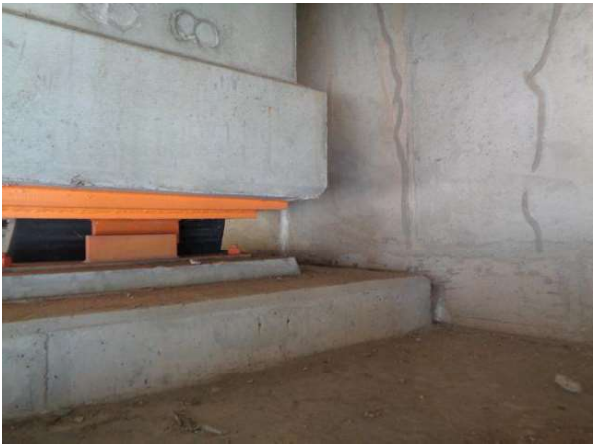
- 교대 A1, A2에 대한 현장조사 결과 균열부 백태가 발생한 것으로 조사되었다.

| <p>A2 균열부 백태(0.2×0.3×2EA)</p> | <p>교대 구체 상태양호</p> |

- 교대에 신축이음을 통한 우수유입으로 인한 국부적인 누수흔적이 확인되었고, 그 외의 손상인 균열부 백태의 경우 건조수축, 온도변화, 거푸집 조기탈형, 우수유입 등의 복합적인 원인에 의한 백태로 부재의 내구성 확보 차원의 표면처리 등의 조치가 필요하다.
- 신축이음 하부를 통한 누수에 대해 지속적인 주의관찰을 실시하는 유지관리가 요구된다.

| 구분 | 손상 내용 | 단위 | 물량 | 개소 | 보수방안 | 우선순위 |
|---|---|---|---|---|---|---|
| 교대 | 균열부 백태 | m <sup>2</sup> | 0.12 | 2 | 표면처리 | 하자 |

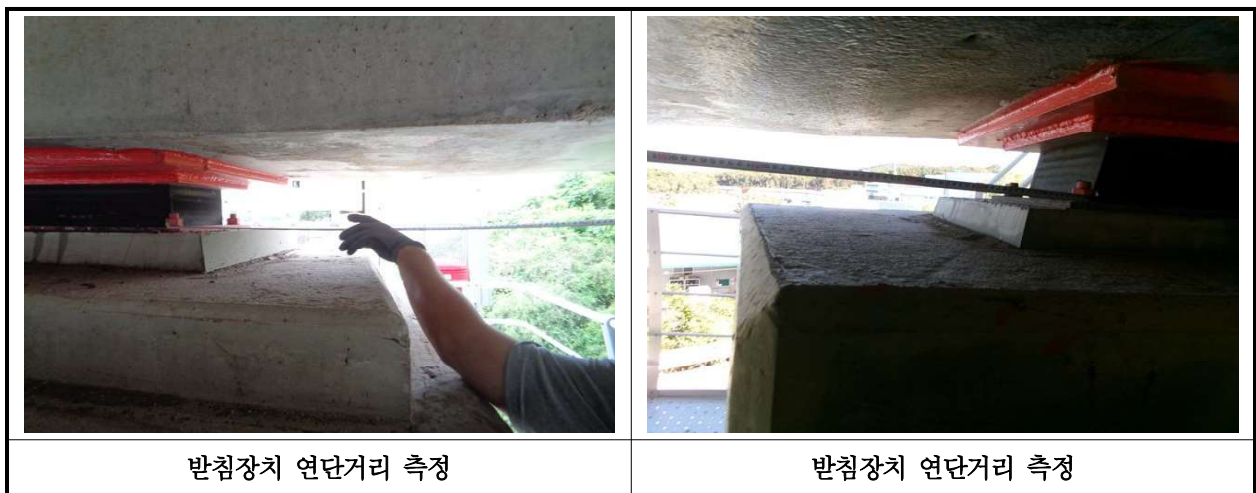
【사진 30.3.14】 교량받침장치 연단거리측정

- 연단거리 측정 결과, 전 개소 모두 실측 연단거리가 계산 연단거리를 상회하고 있는 것으로 측정되어 설계기준을 만족하고 있는 것으로 검토되었다.

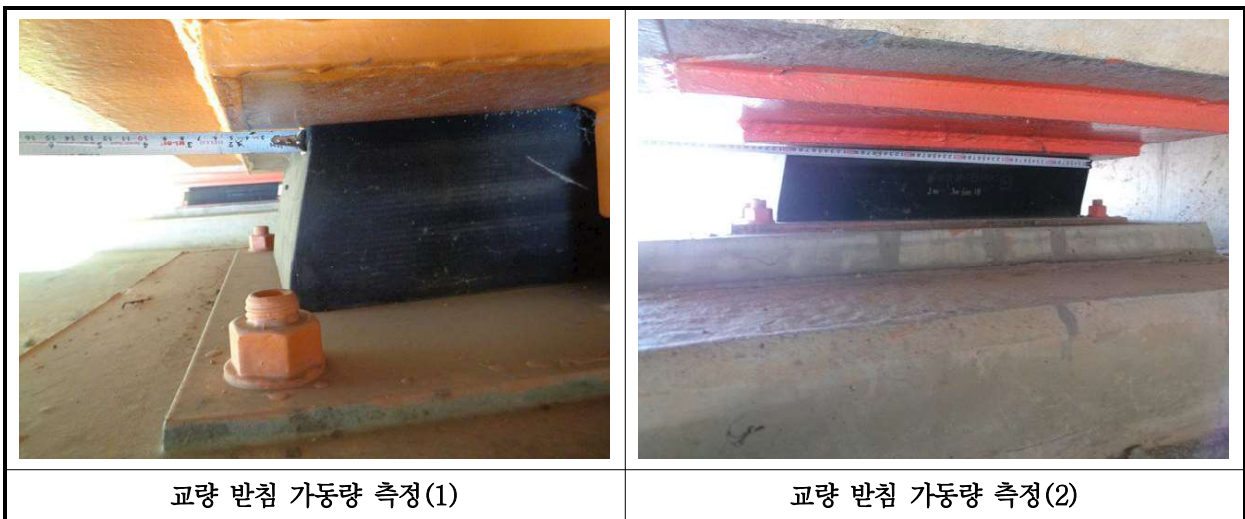
【사진 30.3.15】 교량받침 이동량 측정

- 교량받침 이동량의 비교 · 검토결과 가동여유량이 충분한 것으로 조사되었으며, 교량받침의 이탈 가능성은 없는 상태로 판단된다.

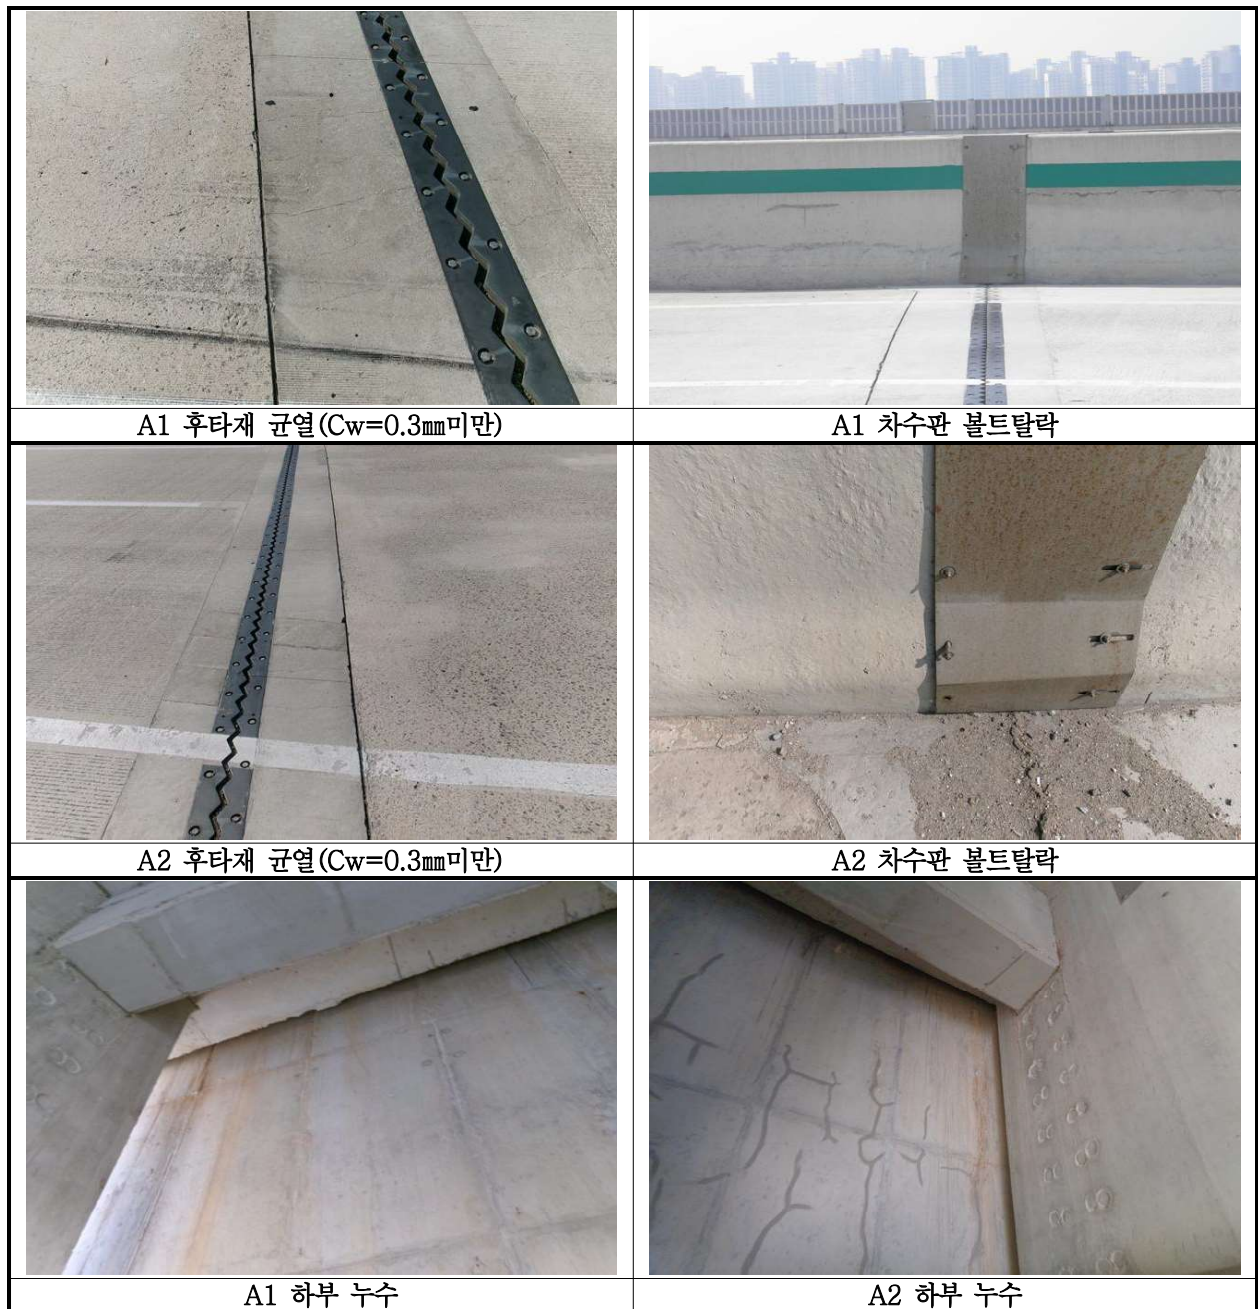
【사진 30.3.17】 신축이음장치 손상현황

- 신축이음 현장조사 결과 폭 0.3mm미만의 후타재 균열, 차수관 앵커, 볼트 탈락, 하부 누수가 조사되었다.

- 신축이음에 발생한 후타재 균열, 하부 누수의 경우, 초기 건조수축 균열, 차량 통행하중 및 충격 등으로 인한 손상으로 판단되며, 균열 보수 및 물받이 정비 등의 보수를 실시하는 유지 관리가 필요하다.

| 구분 | 손상 내용 | 단위 | 물량 | 개소 | 보수방안 | 우선순위 |
|---|---|---|---|---|---|---|
| 신축이음 | 후타재 균열 | m | 42.00 | 90 | 표면처리 | 하자 |
| | 하부 누수 | m | 2.50 | 3 | 재설치 | 하자 |

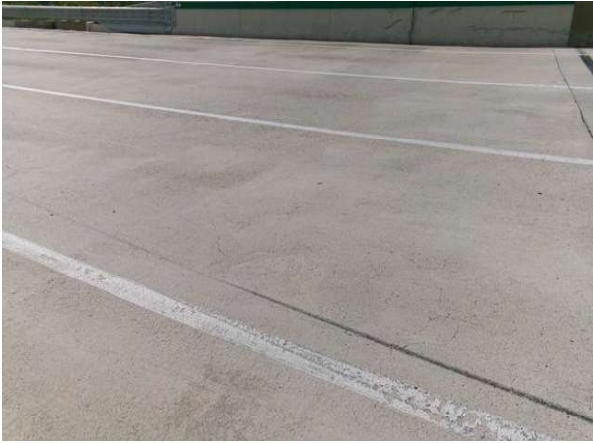
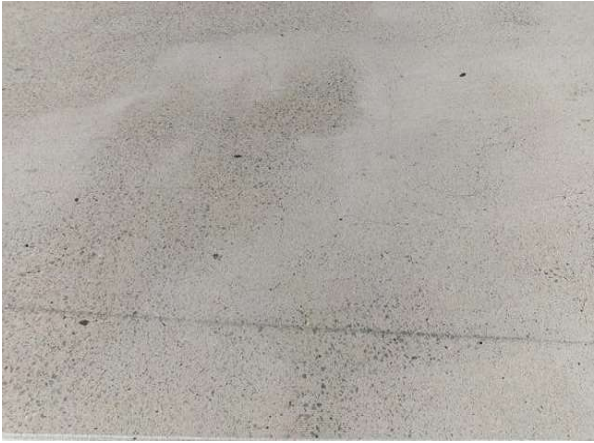
- 현장조사 결과 교량부의 포장은 양호한 상태이나, 접속도로 박리 및 망상균열이 확인되었다.

| S1 접속도로 망상균열(9.0×8.0) | S1 접속도로 망상균열(9.0×8.0) |

- 교면포장은 구배불량에 의한 물고임 현상은 없는 상태이며, 접속도로 포장부 콘크리트 망상균열 및 파손이 조사되었다. 상기 손상부는 중차량의 통행 및 다짐불량 등에 의한 복합적인 손상으로, 주행차량의 사용성 확보차원의 보수가 필요할 것으로 사료된다.

| 구분 | 손상 내용 | 단위 | 물량 | 개소 | 보수방안 | 우선순위 |
|---|---|---|---|---|---|---|
| 교면포장 | 접속도로 망상균열 | m <sup>2</sup> | 72.00 | 1 | 표면처리 | 하자 |

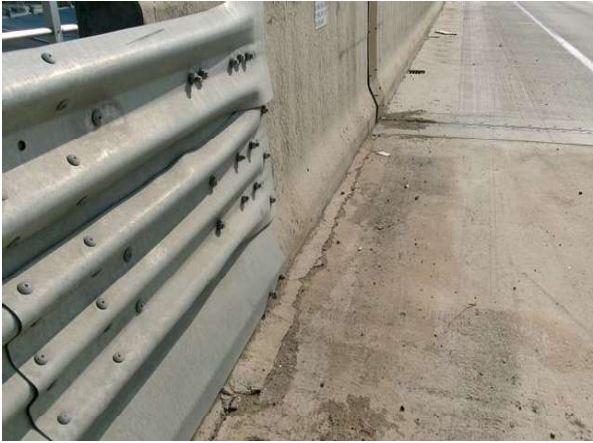
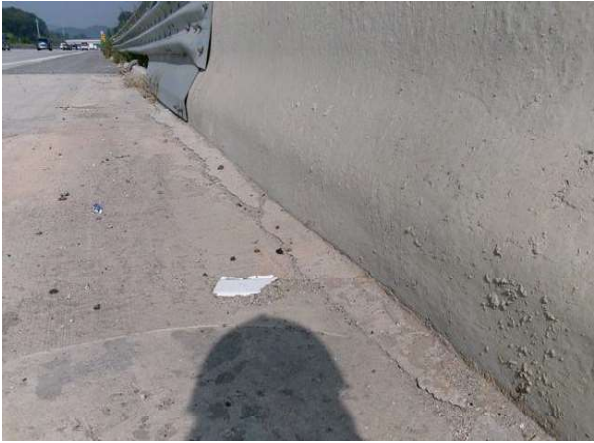
| S2 접속도로 파손(0.2×2.5) | S2 접속도로 파손(0.2×2.5) |

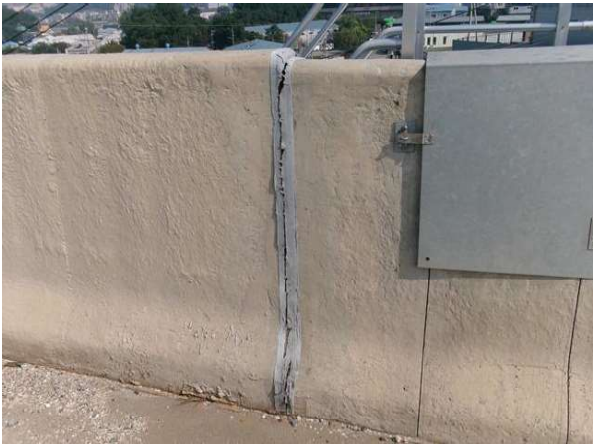
| <p>S1 접속부 실란트 파손</p> | <p>방호벽 상태양호</p> |

- 방호벽에 발생한 실란트 파손은 공용기간 증가, 우수유입 등 복합적인 원인에 의한 손상으로 부재의 내구성확보를 위한 실란트 충전 등의 유지관리가 필요할 것으로 사료된다.

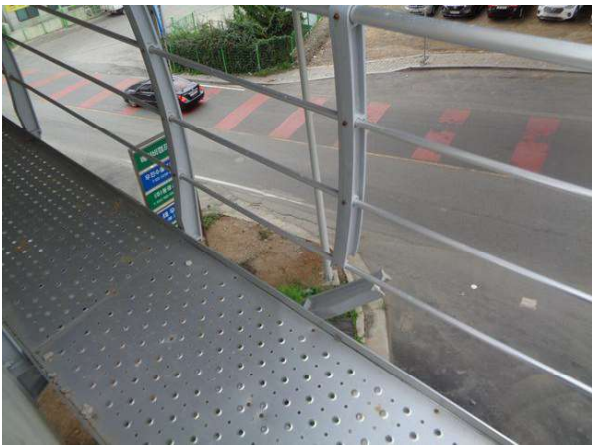
| <p>P1 지지대 파손</p> | <p>점검로 상태양호</p> |

- 점검시설은 교각 P1에 지지대 파손 1개소가 조사되었고, 이는 외부충격에 의한 손상으로 판단된다. 파손부는 점검자의 안전을 위해 정비가 필요한 상태이다.
