## **31. 장진천2교[서울]**

## 31. 장진천2교(서울)

### 31.1 시설물의 개요

본 시설물은 경기도 파주시 조리읍 능안리 95-8에 위치한 교량으로 총 연장 180.0m, 폭 12.3m로 시공되어 있다.

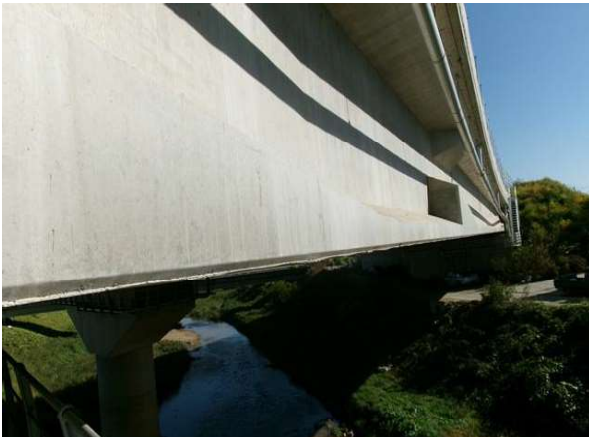
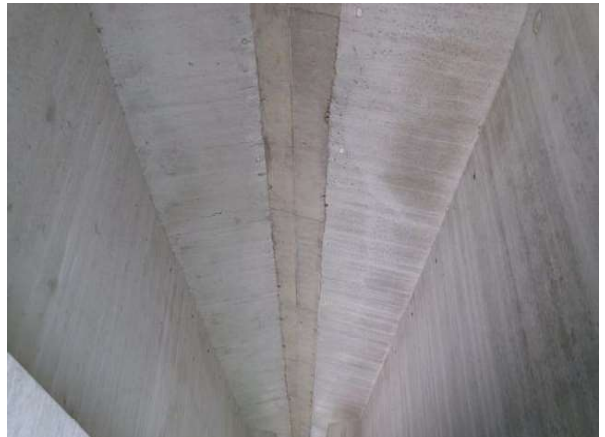
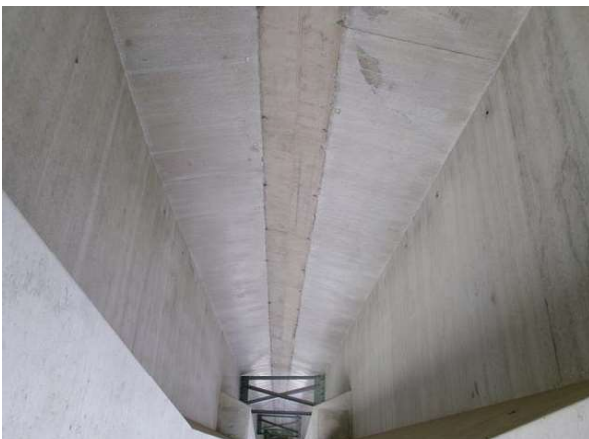
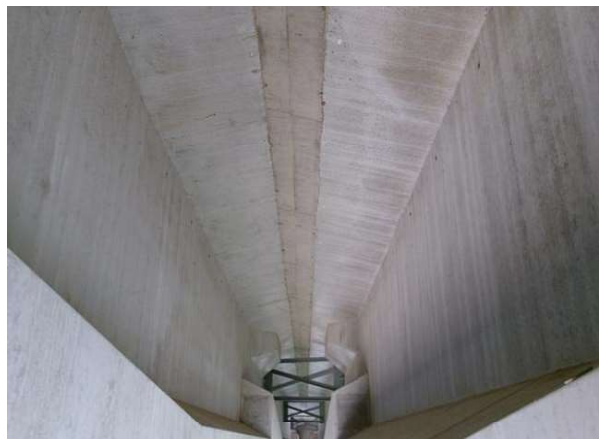
| <p>S1 상태양호</p> | <p>S1 상태양호</p> |
| <p>S2 상태양호</p> | <p>S3 상태양호</p> |

- 바닥판하면은 현재 손상이 없는 양호한 상태이며, 주기적인 점검을 통한 손상의 발생여부 확인 등의 유지관리가 요구된다.

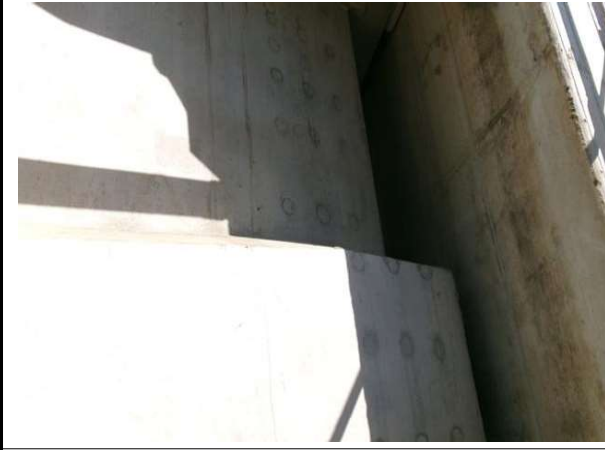
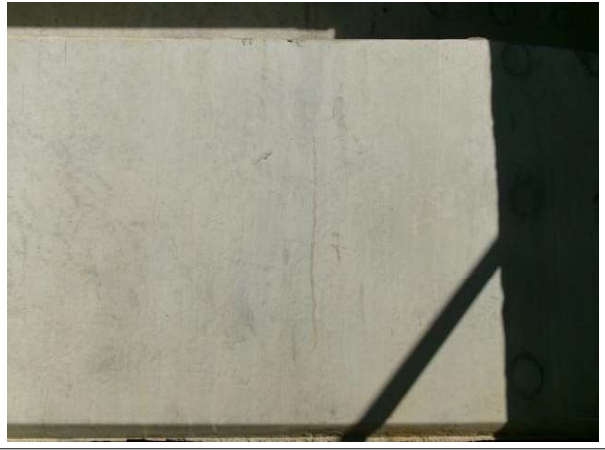
| S1-G1 망상균열(1.5×2.0) | S1-G1 망상균열(1.5×2.0) |

- 거더에 발생한 망상균열 및 파손은 건조수축, 온도변화, 거푸집 조기탈형 등의 복합적인 원인에 의한 비구조적 소수의 미세균열, 파손으로서 보수를 실시하여 내구성 확보가 바람직할 것으로 판단된다.

| 구분 | 손상 내용 | 단위 | 물량 | 개소 | 보수방안 | 우선순위 |
|---|---|---|---|---|---|---|
| 거더 | 망상균열 | m <sup>2</sup> | 5.40 | 2 | 표면처리 | 하자 |

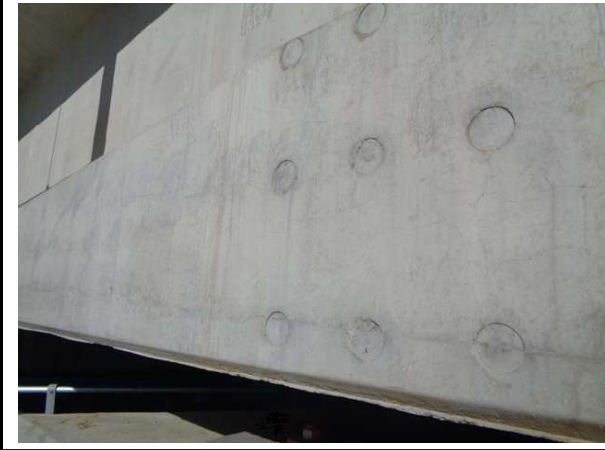
| S3-G1 망상균열(1.5×2.0) | S3-G3 파손(0.2×0.3) |

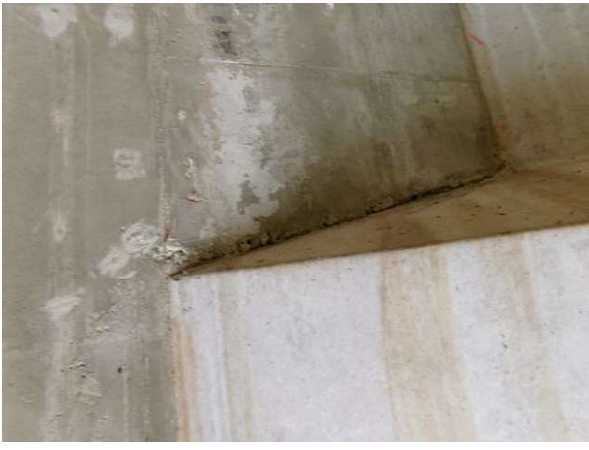
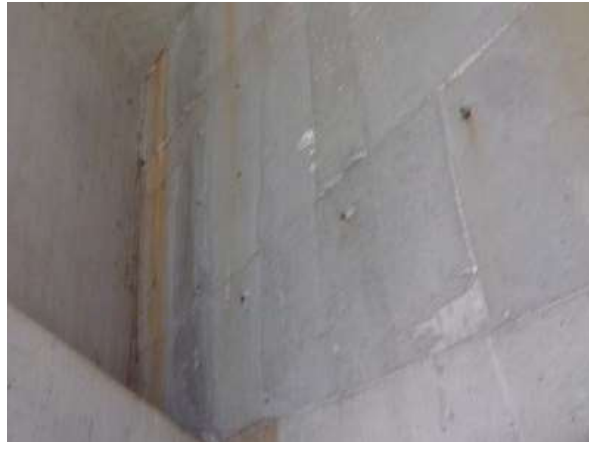
| <p>S1-G1~2 재료분리(0.1×0.4)</p> | <p>S3-G1~2 재료분리(1.0×0.4)</p> |

- 콘크리트 가로보에 발생한 재료분리는 다짐불량, 온도변화, 거푸집 조기탈형 등의 복합적인 원인에 의한 비구조적 손상이나 보수를 실시하여 내구성 확보를 하는 것이 바람직할 것으로 판단된다.

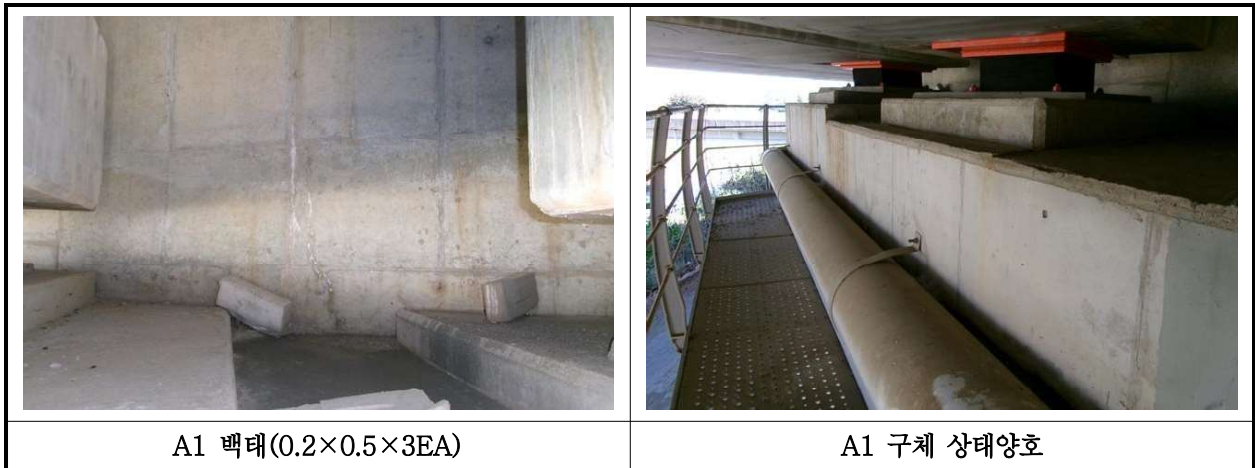
【사진 31.3.9】 교대 손상현황

- 교대에 발생한 백태의 경우 건조수축, 온도변화, 우수유입 등의 복합적인 원인에 의한 손상으로 부재의 내구성 확보 차원의 표면처리 등의 조치가 필요하며, 신축이음 하부를 통한 누수 발생 여부에 대해 지속적인 주의관찰을 실시하는 유지관리가 요구된다.

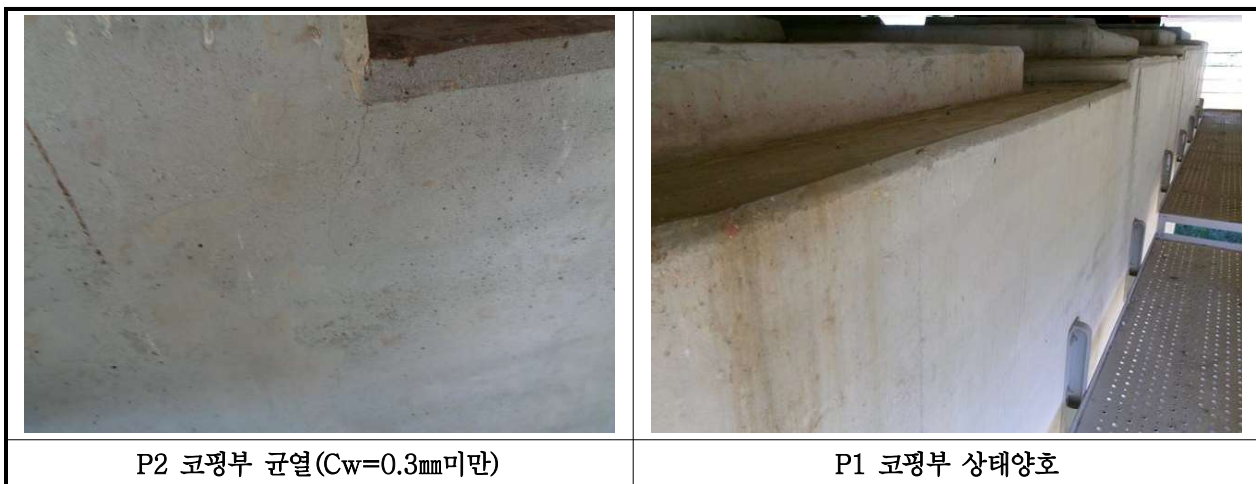
【사진 31.3.11】 교각 손상현황

- 교각에 대한 현장조사 결과, 폭 0.3mm미만 균열이 조사되었다.

- 교각 코핑부에 발생한 균열은 건조수축, 온도변화, 거푸집 조기탈형 등의 복합적인 원인에 의한 비구조적 소수의 미세균열이나 표면보수를 실시하여 내구성 확보를 실시하는 것이 바람직할 것으로 판단된다.

| 구분 | 손상 내용 | 단위 | 물량 | 개소 | 보수방안 | 우선순위 |
|---|---|---|---|---|---|---|
| 교각 | 균열(0.3mm미만) | m | 0.50 | 1 | 표면처리 | 하자 |

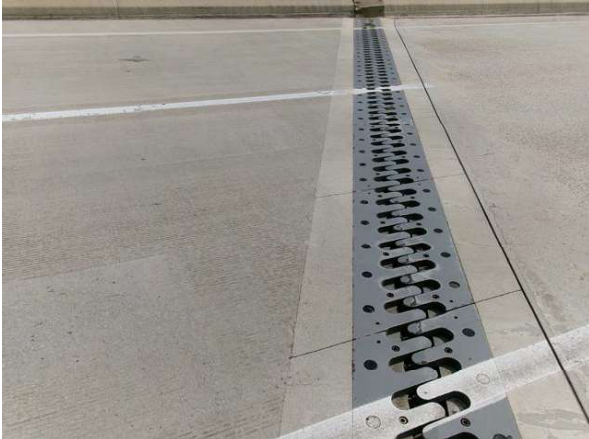
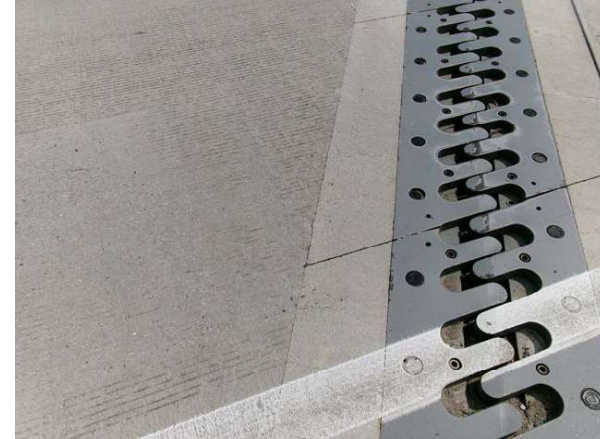
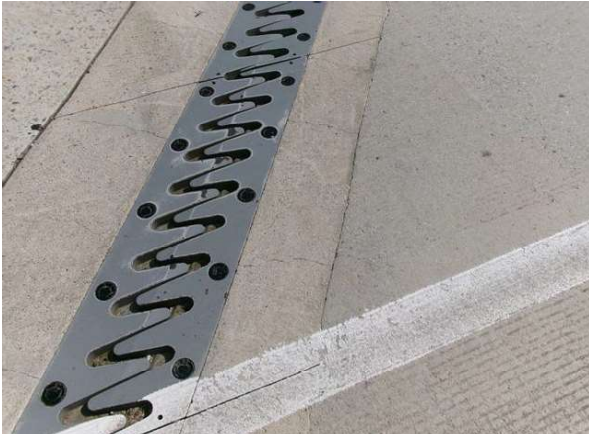
| <p>A1 후타재 균열 (Cw=0.3mm미만)</p> | <p>A1 후타재 균열 (Cw=0.3mm미만)</p> |
| <p>A2 후타재 균열 (Cw=0.3mm미만)</p> | <p>A2 신축이음 하부 누수</p> |

- 신축이음에 발생한 후타재 균열 및 하부 누수의 경우, 초기 건조수축 균열, 차량 통행하중 및 충격 등으로 인한 손상으로 판단되며, 균열 보수 및 물받이 정비 등의 보수를 실시하는 유지관리가 필요하다.

| 구분 | 손상 내용 | 단위 | 물량 | 개소 | 보수방안 | 우선순위 |
|---|---|---|---|---|---|---|
| 신축이음 | 후타재 균열(0.3mm미만) | m | 19.20 | 48 | 표면처리 | 하자 |

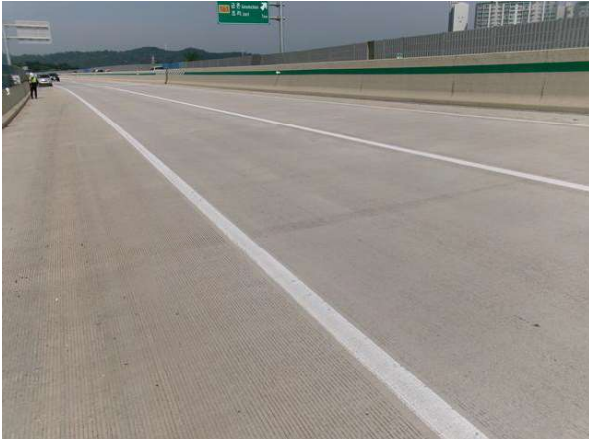
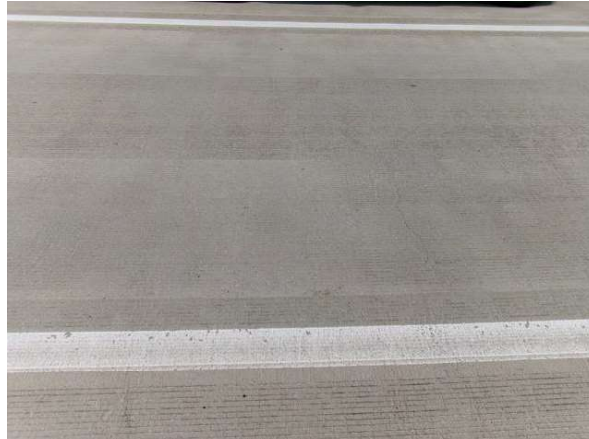
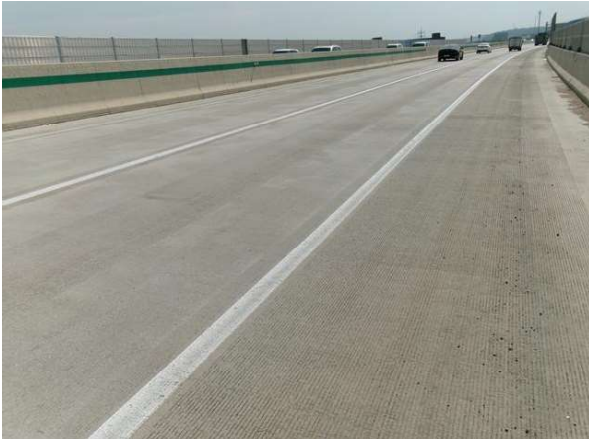
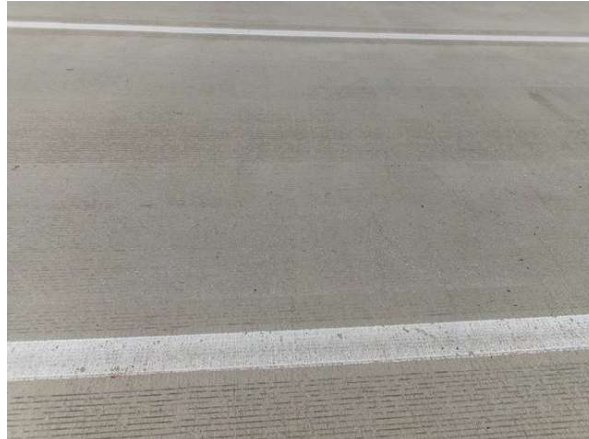
| <p>S1 교면포장 망상균열(4.0×6.0)</p> | <p>S1 교면포장 망상균열(4.0×6.0)</p> |
| <p>S2 교면포장 망상균열(6.0×60.0)</p> | <p>S3 교면포장 망상균열(6.0×60.0)</p> |

- 교면포장은 구매불량에 의한 물고임 현상은 없는 상태이며, 포장부 콘크리트 망상균열이 조사되었다. 상기 손상부는 중차량의 통행 및 다짐불량 등에 의한 복합적인 손상으로, 주행차량의 사용성 확보차원의 보수가 필요할 것으로 사료된다.

| 구분 | 손상 내용 | 단위 | 물량 | 개소 | 보수방안 | 우선순위 |
|---|---|---|---|---|---|---|
| 교면포장 | 망상균열 | m <sup>2</sup> | 744.00 | 3 | 표면처리 | 하자 |

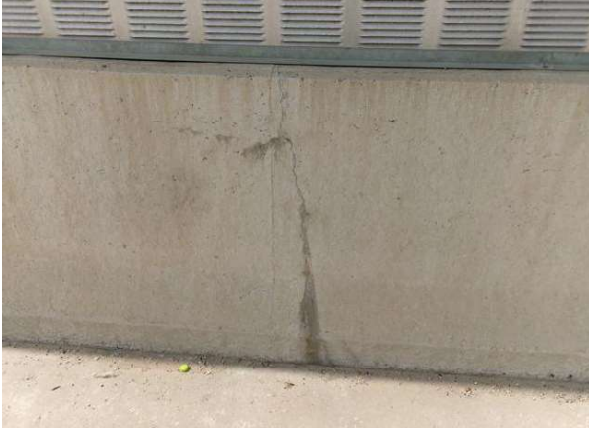
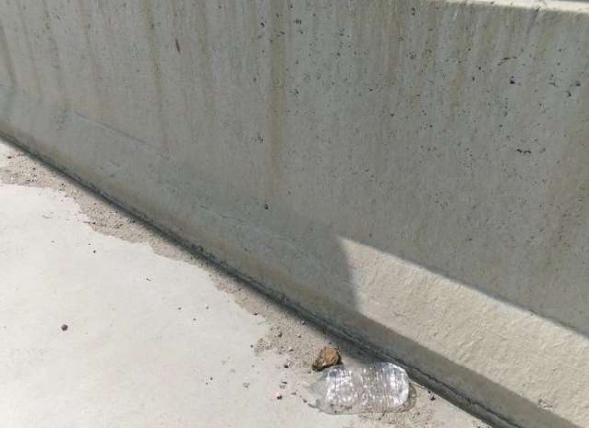
| S1 균열 (Cw=0.3mm미만) | S2 균열 (Cw=0.3mm미만) |

- 방호벽에 발생한 균열은 건조수축, 공용기간 증가, 우수유입 등에 의한 손상으로 현재 경미한 상태로 시급한 보수 보다는 손상의 진전시, 신규 손상 발생 시 일괄보수를 실시하는 유지관리가 필요하다.

| 구분 | 손상 내용 | 단위 | 물량 | 개소 | 보수방안 | 우선순위 |
|---|---|---|---|---|---|---|
| 방호벽 | 균열(0.3mm미만) | m | 3.00 | 2 | 표면처리 | 하자 |
