## **32. 장진천2교(문산)**

## 32. 장진천2교(문산)

### 32.1 시설물의 개요

본 시설물은 경기도 파주시 조리읍 능안리 95-8에 위치한 교량으로 총 연장 180.0m, 폭 12.3m로 시공되어 있다.

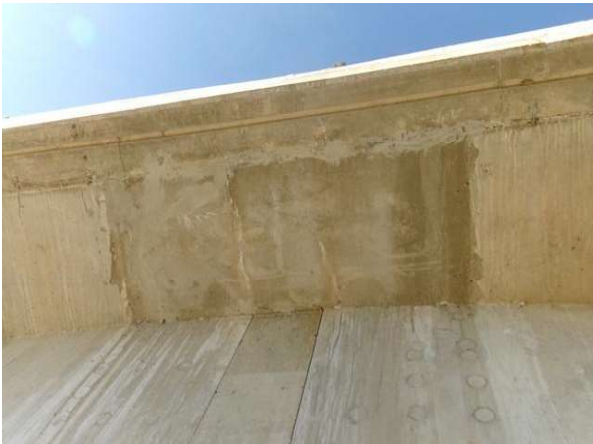
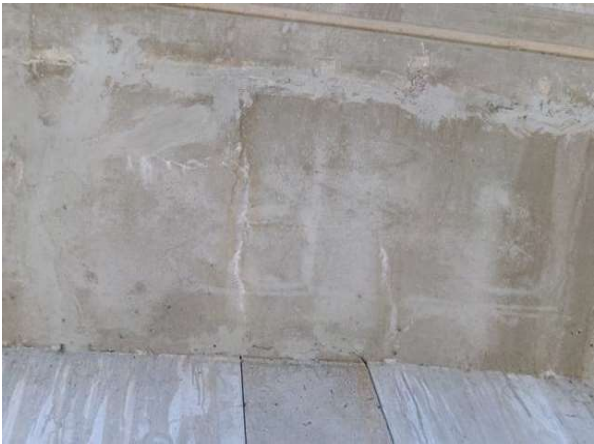
| S1 백태(0.3×0.5) | S1 백태(0.3×0.5) |

- 바닥판하면의 백태는 건조수축, 온도변화, 거푸집 조기탈형, 우수 등의 복합적인 원인에 의한 비구조적 소수의 미세균열부에 발생한 손상으로 판단되며, 보수를 실시하여 내구성 확보가 바람직할 것으로 판단된다.

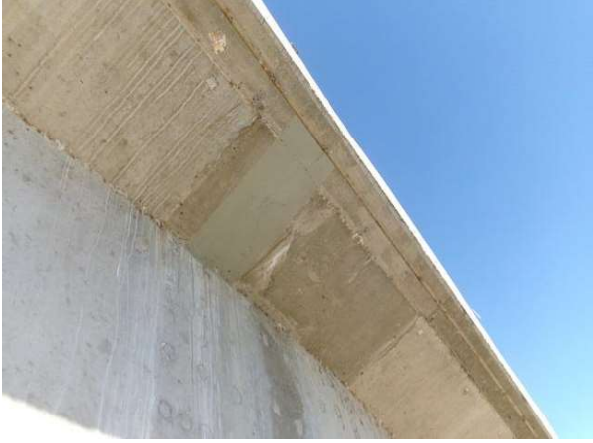
| S2 백태(0.2×0.5) | S3 상태양호 |

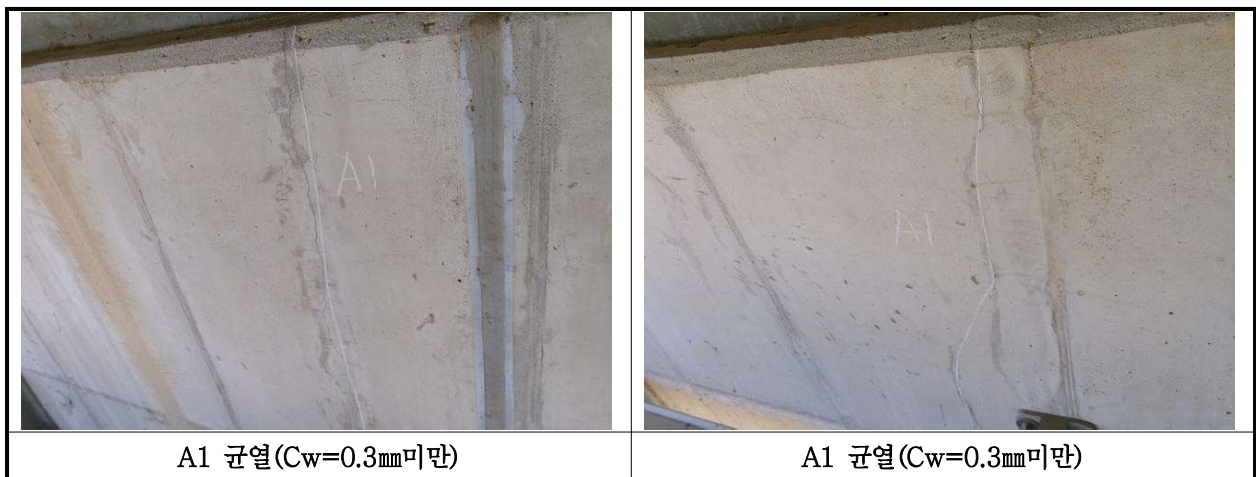
【사진 32.3.9】 교대 손상현황

- 교대 A1, A2에 대한 현장조사 결과 폭 0.3mm미만의 균열이 발생한 것으로 조사되었다.

- 교대에 발생한 균열의 경우 건조수축, 온도변화, 우수유입 등의 복합적인 원인에 의한 손상으로 부재의 내구성 확보 차원의 표면처리 등의 조치가 필요하며, 신축이음 하부를 통한 누수 발생 여부에 대해 지속적인 주의관찰을 실시하는 유지관리가 요구된다.

| 구분 | 손상 내용 | 단위 | 물량 | 개소 | 보수방안 | 우선순위 |
|---|---|---|---|---|---|---|
| 교대 | 균열(0.3mm미만) | m | 4.00 | 2 | 표면처리 | 하자 |

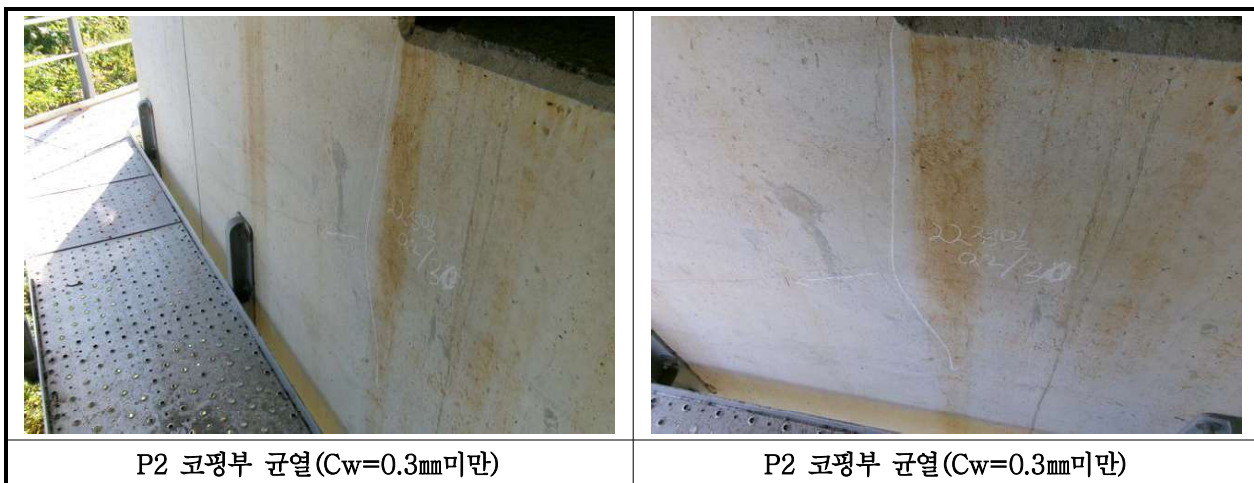
【사진 32.3.11】 교각 손상현황

- 교각에 대한 현장조사 결과, 폭 0.3mm미만 균열이 조사되었다.

- 교각 코핑부에 발생한 균열은 건조수축, 온도변화, 거푸집 조기탈형 등의 복합적인 원인에 의한 비구조적 소수의 미세균열로서 표면보수를 실시하여 내구성 확보를 실시하는 것이 바람직할 것으로 판단된다.

| 구분 | 손상 내용 | 단위 | 물량 | 개소 | 보수방안 | 우선순위 |
|---|---|---|---|---|---|---|
| 교각 | 균열(0.3mm미만) | m | 3.00 | 1 | 표면처리 | 하자 |

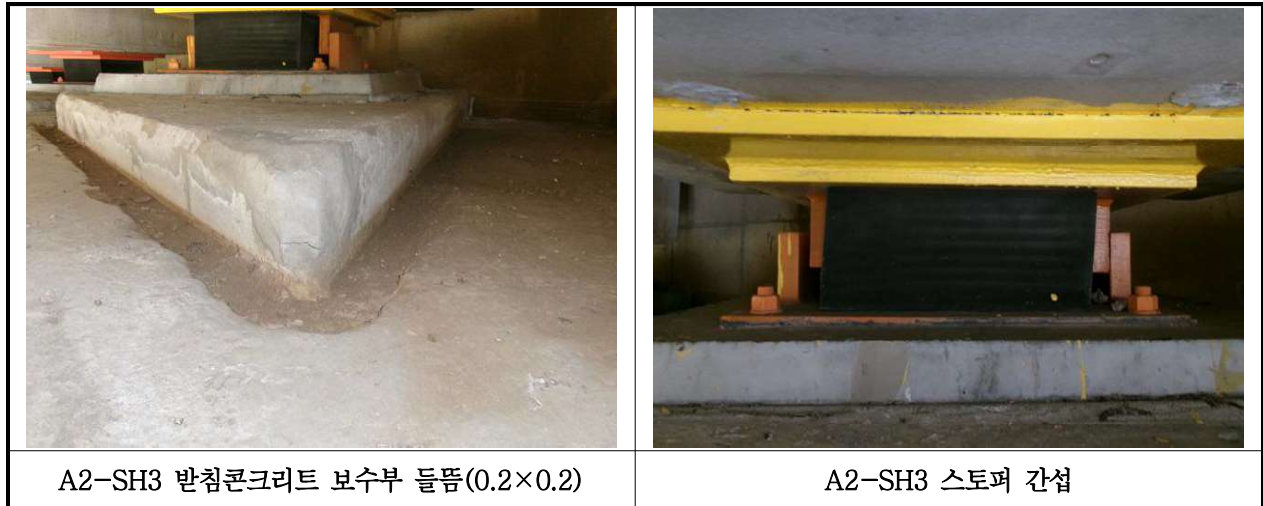
【사진 32.3.13】 교량받침 손상현황

- 반침콘크리트 보수부 들뜸은 원콘크리트면과의 부착력저하로 인한 것으로 판단되며, 스톱퍼 간섭은 교직방향으로의 편기로 인해 스톱퍼끼리의 붙음 현상이 발생한 것으로 상기손상들은 즉각보수 보다는 주기적인 주의관찰을 실시하는 유지관리가 필요할 것으로 판단된다.

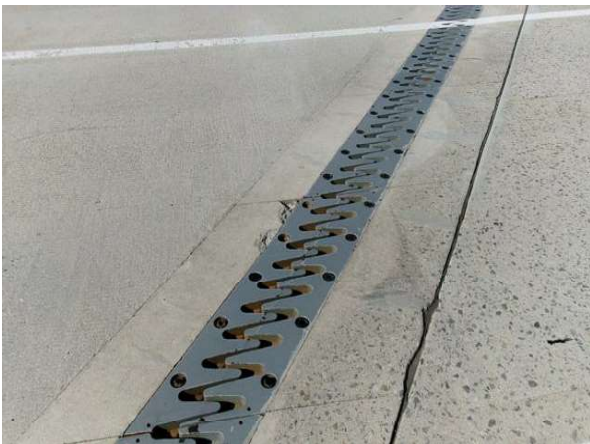
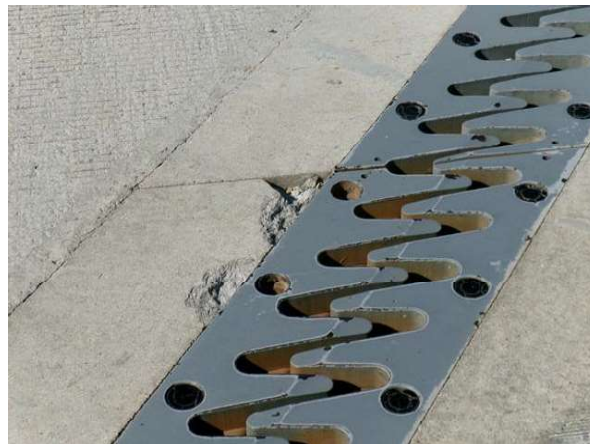
| A2 후타재 후타재 파손(0.2×0.3) 및 본체 볼트탈락 | A2 후타재 후타재 파손(0.2×0.3) 및 본체 볼트탈락 |

- 신축이음에 발생한 후타재 파손 및 본체 볼트탈락, 하부 누수의 경우, 초기 건조수축 균열, 차량 통행하중 및 충격 등으로 인한 손상으로 판단되며, 본체 볼트탈락 및 후타재 파손은 주행차량 및 본 교량에 영향을 미치므로 즉각적인 보수가 필요하다.
- 신축이음에 발생한 차수판 앵커탈락 및 하부 누수의 경우, 온도변화, 초기 건조수축 균열, 차량 통행하중 및 충격 등으로 인한 손상으로 판단되며, 볼트정비 및 물받이 정비 등의 보수를 실시하는 유지관리가 필요하다.

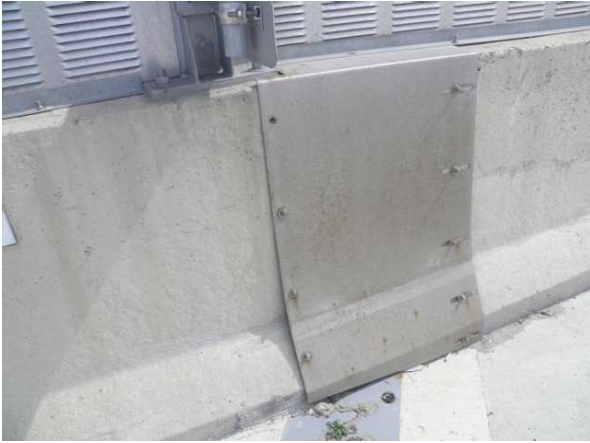
| A2 차수판 앵커탈락(1EA) | A2 신축이음 하부 누수 |

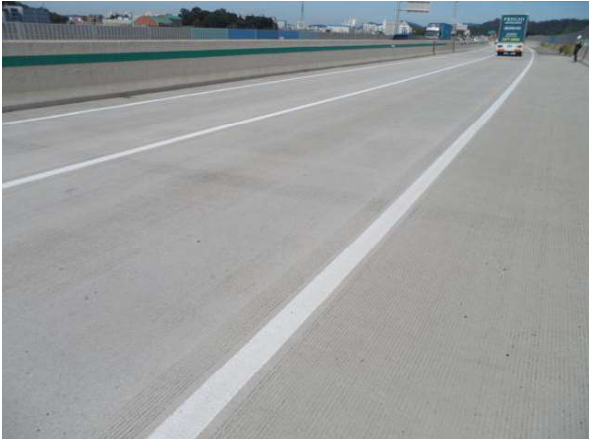
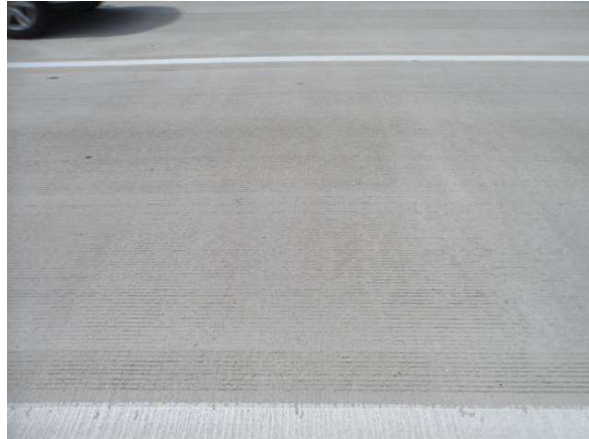
| S3 교면포장 망상균열(60.0×3.0) | S3 교면포장 망상균열(60.0×3.0) |

- 교면포장은 구매불량에 의한 물고임 현상은 없는 상태이며, 포장부 콘크리트 망상균열이 조사되었다. 상기 손상부는 중차량의 통행 및 다짐불량 등에 의한 복합적인 손상으로, 주행차량의 사용성 확보차원의 보수가 필요할 것으로 사료된다.

| 구분 | 손상 내용 | 단위 | 물량 | 개소 | 보수방안 | 우선순위 |
|---|---|---|---|---|---|---|
| 교면포장 | 망상균열 | m <sup>2</sup> | 180.00 | 1 | 표면처리 | 하자 |

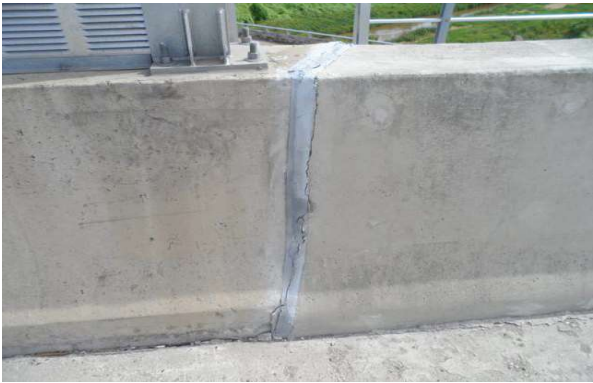
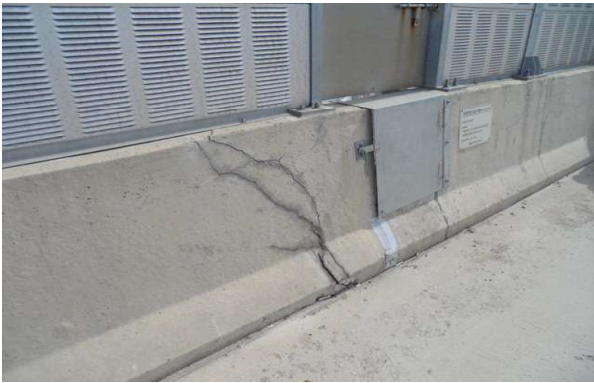
| S1 접속부 방호벽 파손(0.1×1.5) | S3 접속부 방호벽 파손(1.0×1.5) |

- 균열 및 백태, 파손은 건조수축, 공용기간 증가, 우수유입 등에 의한 손상으로 현재 경미한 상태로 시급한 보수 보다는 손상의 진전시, 신규 손상 발생 시 일괄보수를 실시하는 유지관리가 필요하다.

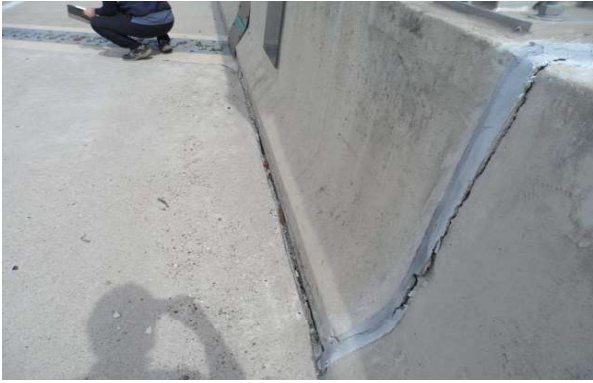
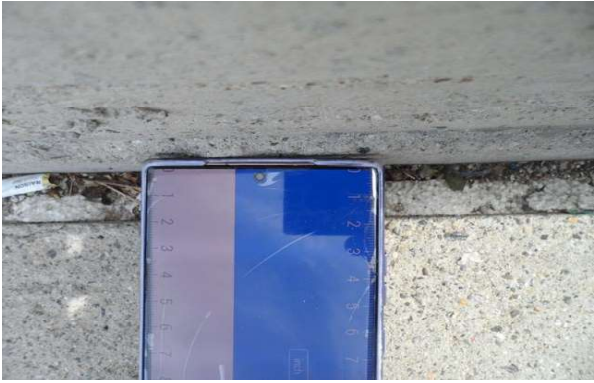
| S1 접속부 방호벽 이격(T=2.0cm) | S1 접속부 방호벽 이격(T=2.0cm) |

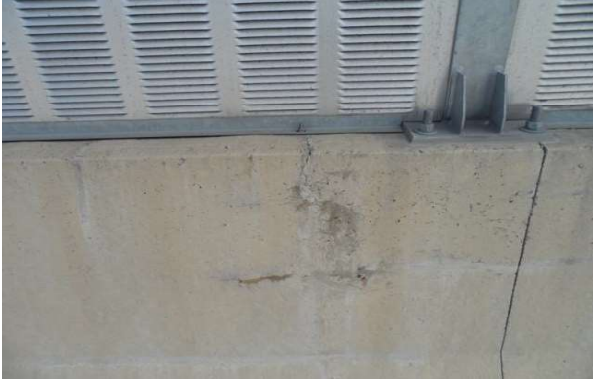
| S1 방호벽 균열(Cw=0.3mm미만) | S2 방호벽 백태(0.2×1.0) |

| 구분 | 손상 내용 | 단위 | 물량 | 개소 | 보수방안 | 우선순위 |
|---|---|---|---|---|---|---|
| 방호벽 | 균열(0.3mm미만) | m | 4.50 | 3 | 표면처리 | 하자 |
