## **33. 대원2교**

### 33.1 시설물의 개요

본 시설물은 경기도 파주시 조리읍 대원리 1333-3에 위치한 교량으로 총 연장 115.0m, 폭 24.6m로 시공되어 있다.

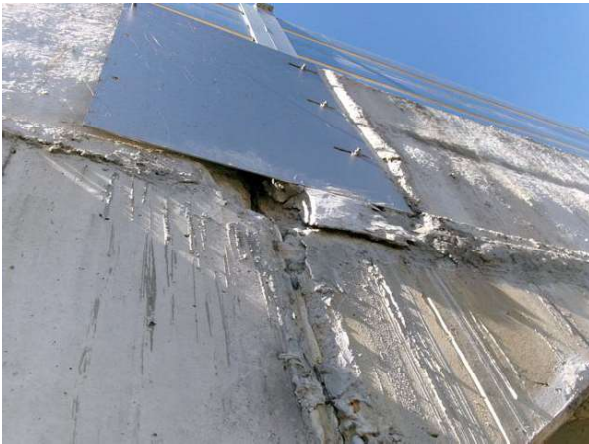
| <p>S1 측면 파손(0.3×0.5)</p> | <p>바닥판 하면 상태양호</p> |

- 교대(A1측)에 접하는 바닥판하면에 발생한 파손은 다짐불량, 거푸집 조기탈형 등의 복합적인 원인에 의한 손상으로 교량의 내구성 확보를 위해 단면보수를 실시하는 것이 바람직할 것으로 판단된다.

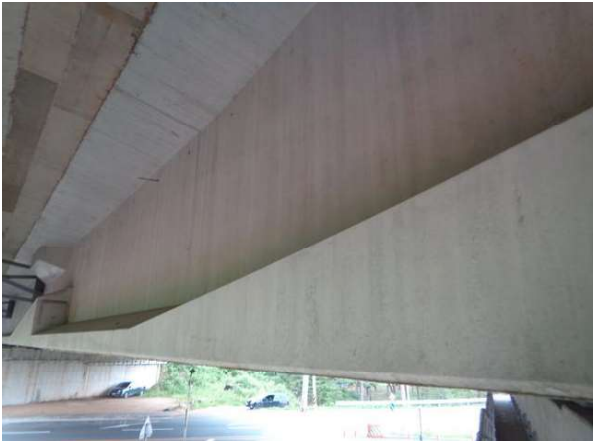
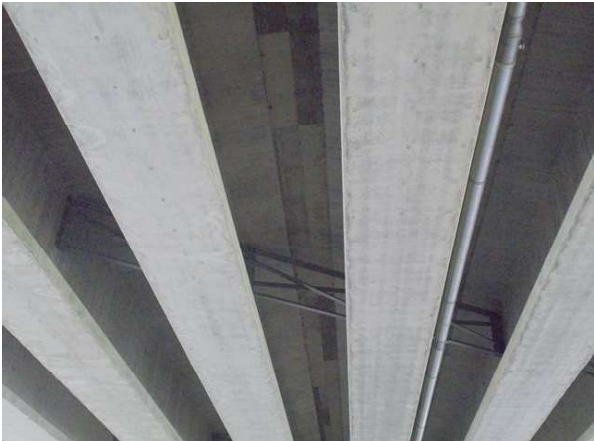
- 거더에 대한 현장조사 결과 안전성에 영향을 미칠만한 손상은 조사되지 않았으며, 현재 손상이 없는 양호한 상태로 확인되었다.

| <p>거더 상태양호</p> | <p>거더 상태양호</p> |

- 거더는 현재 손상이 없는 양호한 상태이며, 주기적인 점검을 통한 손상의 발생여부 확인 등의 유지관리가 요구된다.

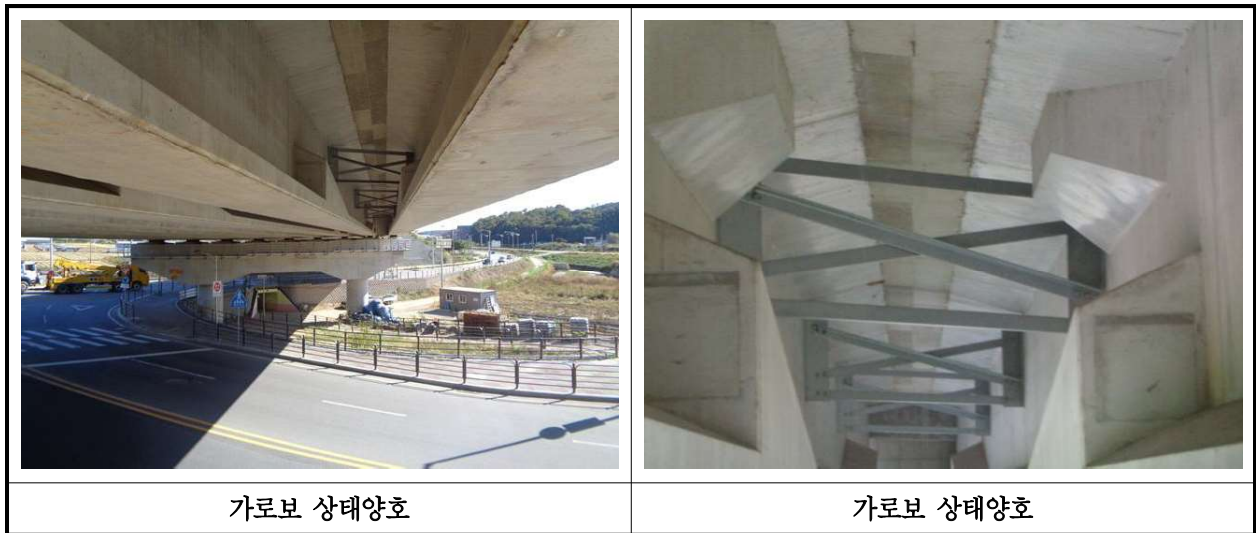
【사진 33.3.7】 가로보 손상현황

- 가로보에 대한 현장조사 결과, 손상이 없는 양호한 상태로 확인되었다.

- 가로보는 현재 손상이 없는 양호한 상태이며, 주기적인 점검을 통한 손상의 발생여부 확인 등의 유지관리가 요구된다.

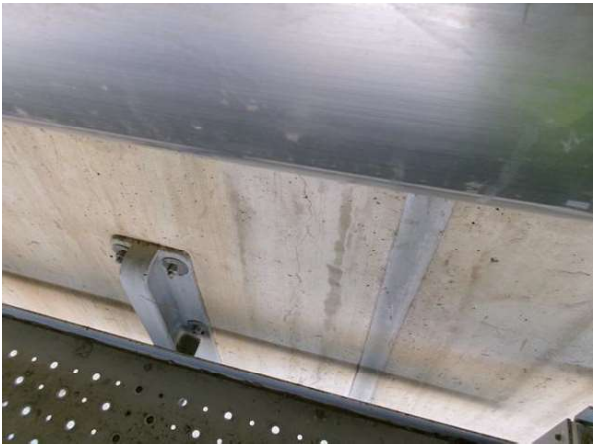
| A1 균열(Cw=0.3mm미만) | A1 흉벽 균열(Cw=0.3mm미만) |

- 교대에 신축이음을 통한 우수유입으로 인한 누수흔적이 확인되었고, 그 외의 손상인 균열, 백태의 경우 건조수축, 온도변화, 거푸집 조기탈형, 우수유입 등의 복합적인 원인에 의한 균열로 부재의 내구성 확보 차원의 표면처리 등의 조치가 필요하다.
- 신축이음 하부를 통한 누수에 대해 지속적인 주의관찰을 실시하는 유지관리가 요구된다.

| 구분 | 손상 내용 | 단위 | 물량 | 개소 | 보수방안 | 우선순위 |
|---|---|---|---|---|---|---|
| 교대 | 균열 (0.3mm미만) | m | 15.00 | 5 | 표면처리 | 하자 |

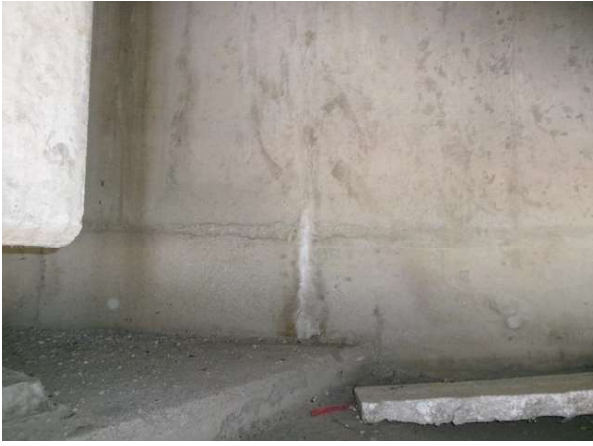
| A1 균열부 백태(0.1×0.5) | A2 누수흔적-조사당시 양호 |

| 구분 | 손상 내용 | 단위 | 물량 | 개소 | 보수방안 | 우선순위 |
|---|---|---|---|---|---|---|
| | 균열부 백태 | m <sup>2</sup> | 0.15 | 3 | 표면처리 | 하자 |

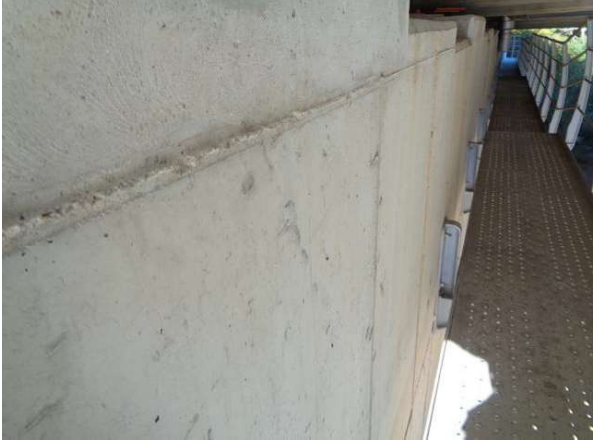
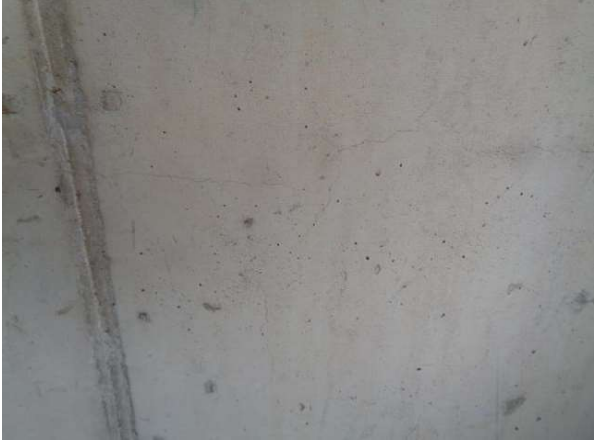
| A2 망상균열(29.0×1.2) | A2 망상균열(29.0×1.2) |

| 구분 | 손상 내용 | 단위 | 물량 | 개소 | 보수방안 | 우선순위 |
|---|---|---|---|---|---|---|
| | 망상균열 | m <sup>2</sup> | 34.80 | 1 | 표면처리 | 하자 |

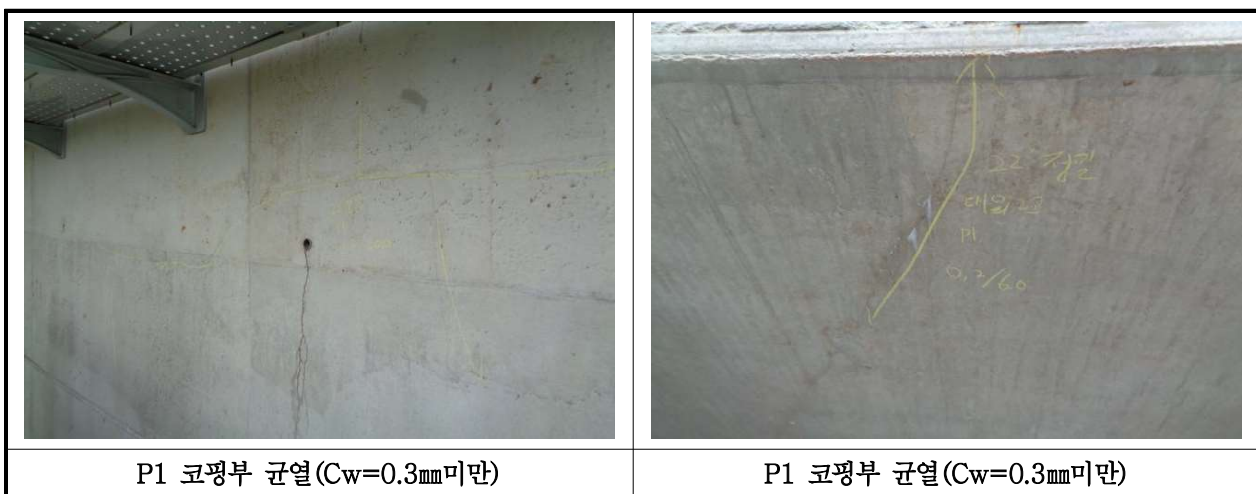
【사진 33.3.11】 교각 손상현황

- 교각에 대한 현장조사 결과, 폭 0.3mm미만 균열이 조사되었다.

- 교각 코핑부에 발생한 균열은 건조수축, 온도변화, 거푸집 조기탈형 등의 복합적인 원인에 의한 비구조적 소수의 미세균열로 표면보수를 실시하여 내구성 확보가 바람직할 것으로 판단된다.

| 구분 | 손상 내용 | 단위 | 물량 | 개소 | 보수방안 | 우선순위 |
|---|---|---|---|---|---|---|
| 교각 | 균열 (0.3mm미만) | m | 26.00 | 2 | 표면처리 | 하자 |

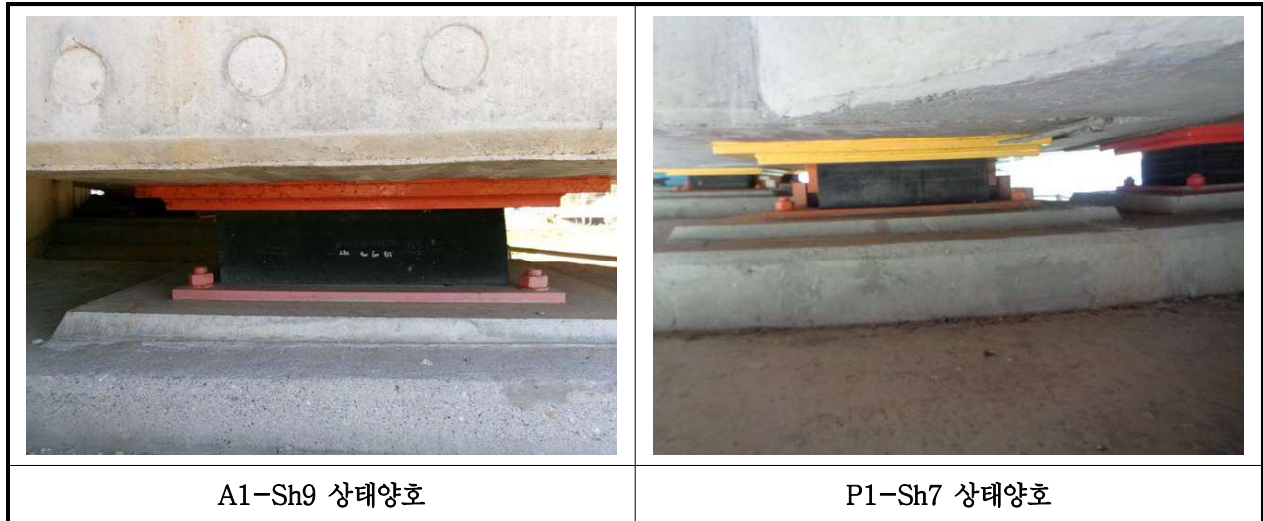
【사진 33.3.13】 교량받침 손상현황

- 받침본체 및 몰탈, 콘크리트 모두 양호한 상태로 조사되었으나, 플레이트 도장 및 콘크리트 균열 등에 대하여 주기적인 점검을 통한 유지관리가 필요할 것으로 판단된다.

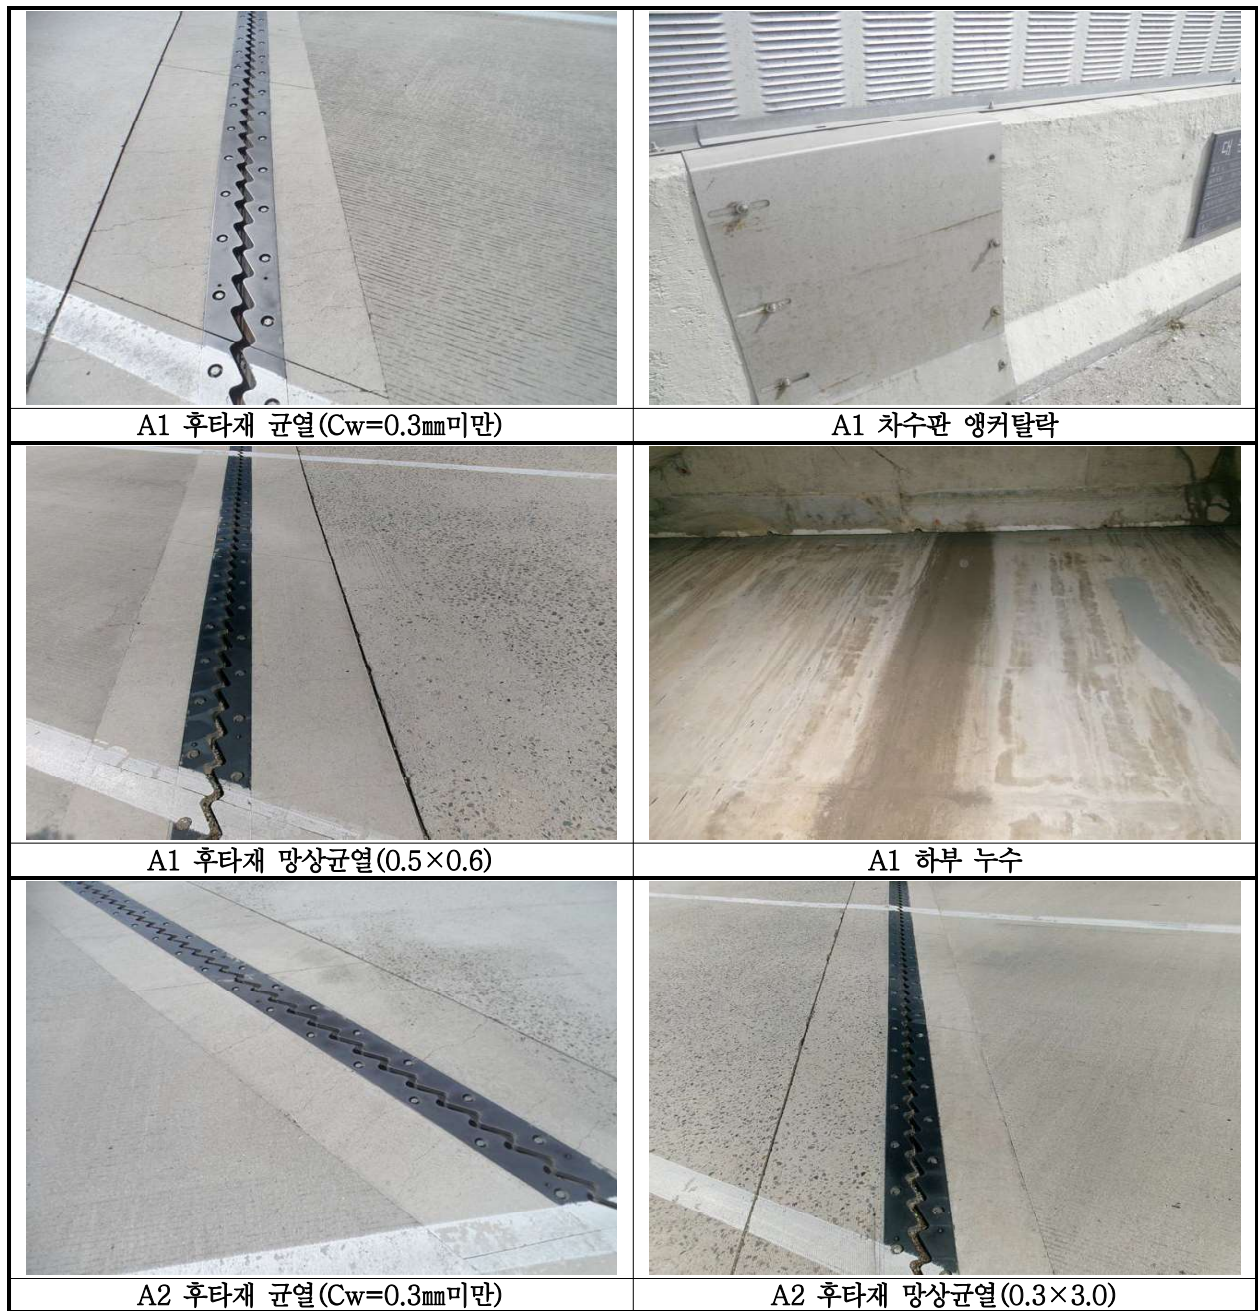
【사진 33.3.17】 신축이음장치 손상현황

- 신축이음 현장조사 결과 후타재 균열(0.3mm미만) 및 망상균열, 하부 누수, 차수관 앵커탈락 등의 손상이 조사되었다.

- 신축이음에 발생한 후타재 균열, 하부 누수의 경우, 초기 건조수축 균열, 차량 통행하중 및 충격 등으로 인한 손상으로 판단되며, 균열 보수 및 물만이 정비 등의 보수를 실시하는 유지 관리가 필요하다.

| 구분 | 손상 내용 | 단위 | 물량 | 개소 | 보수방안 | 우선순위 |
|---|---|---|---|---|---|---|
| 신축이음 | 후타재 균열 (0.3mm미만) | m | 34.00 | 84 | 표면처리 | 하자 |
| | 후타재 망상균열 | m <sup>2</sup> | 6.90 | 3 | 표면처리 | 하자 |
| | 하부 누수 | m | 2.60 | 5 | 재설치 | 하자 |

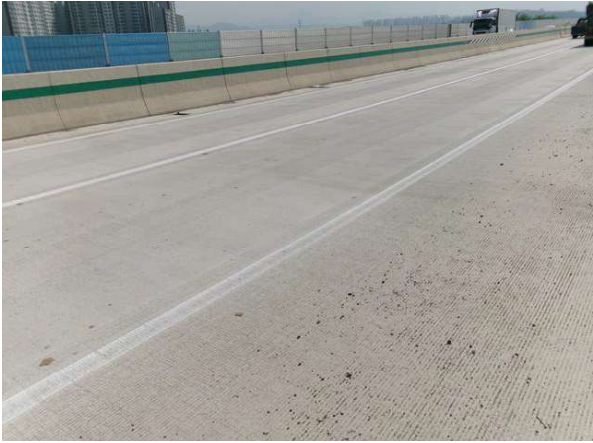
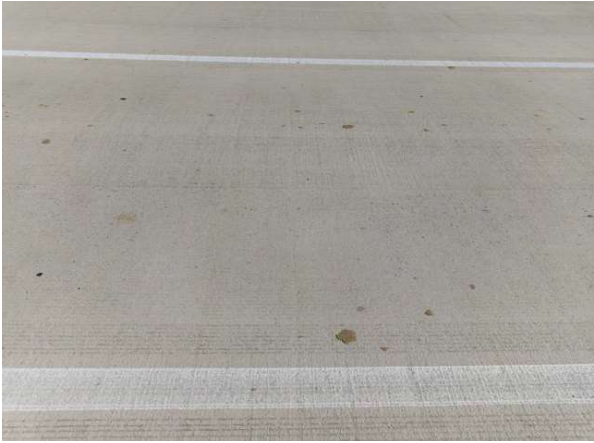
| S2 서울방향 망상균열(6.0×60.0) | S2 서울방향 망상균열(6.0×60.0) |

- 교면포장은 구매불량에 의한 물고임 현상은 없는 상태이며, 포장부 콘크리트 망상균열이 조사되었다. 상기 손상부는 중차량의 통행 및 다짐불량 등에 의한 복합적인 손상으로, 주행차량의 사용성 확보차원의 보수가 필요할 것으로 사료된다.

| 구분 | 손상 내용 | 단위 | 물량 | 개소 | 보수방안 | 우선순위 |
|---|---|---|---|---|---|---|
| 교면포장 | 망상균열 | m <sup>2</sup> | 330.00 | 1 | 표면처리 | 하자 |

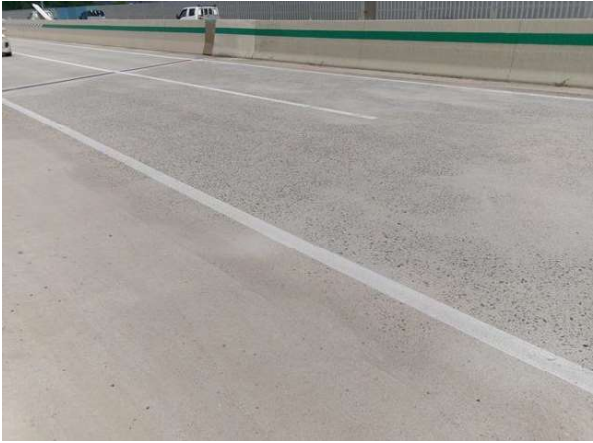
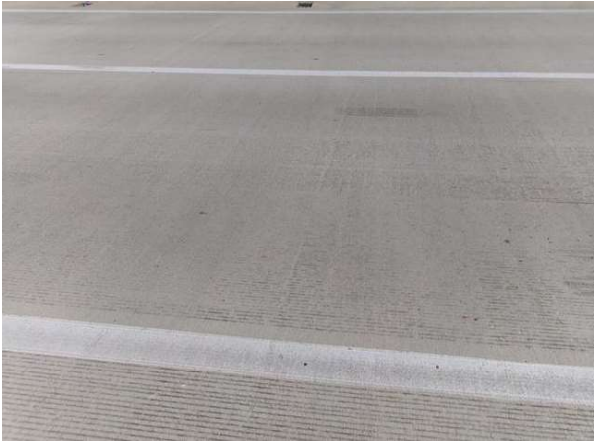
| S1 서울방향 접속부 망상균열(5.5×7.0) | S2 서울방향 접속부 망상균열(5.5×7.0) |

| 구분 | 손상 내용 | 단위 | 물량 | 개소 | 보수방안 | 우선순위 |
|---|---|---|---|---|---|---|
| | 접속부 망상균열 | m <sup>2</sup> | 77.00 | 2 | 표면처리 | 하자 |

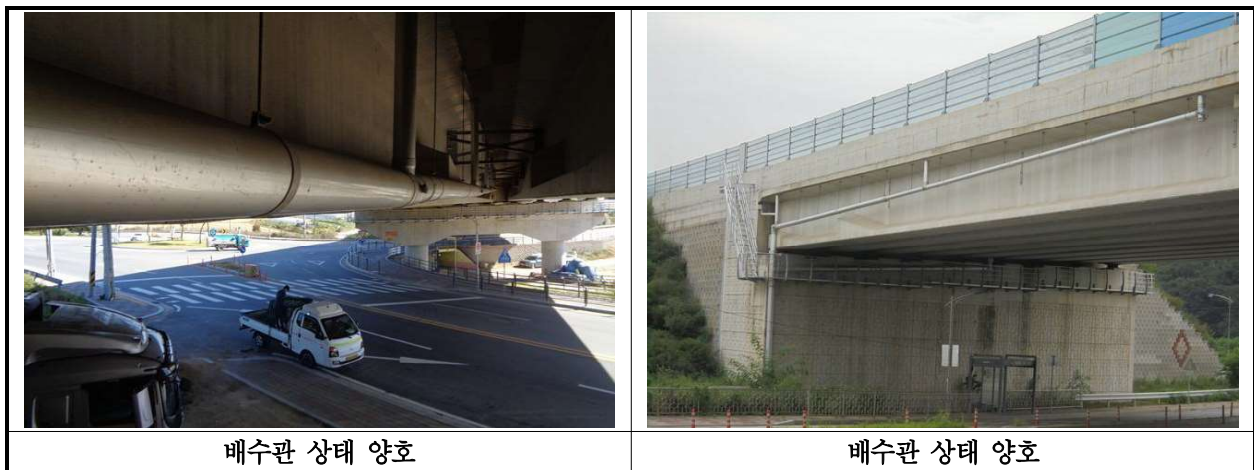
【사진 33.3.22】 배수시설 손상현황

- 배수시설에 대한 현장조사 결과, 손상이 없는 양호한 상태로 확인되었다.

- 배수구는 현재 양호한 상태이나, 공용기간 경과 및 추량통행에 의한 비산물퇴적 등의 원인으로 이물질퇴적, 그로인한 체수, 배수관 부식 등의 손상이 발생할 수 있으므로, 주기적인 정비를 통한 유지관리가 필요하다.

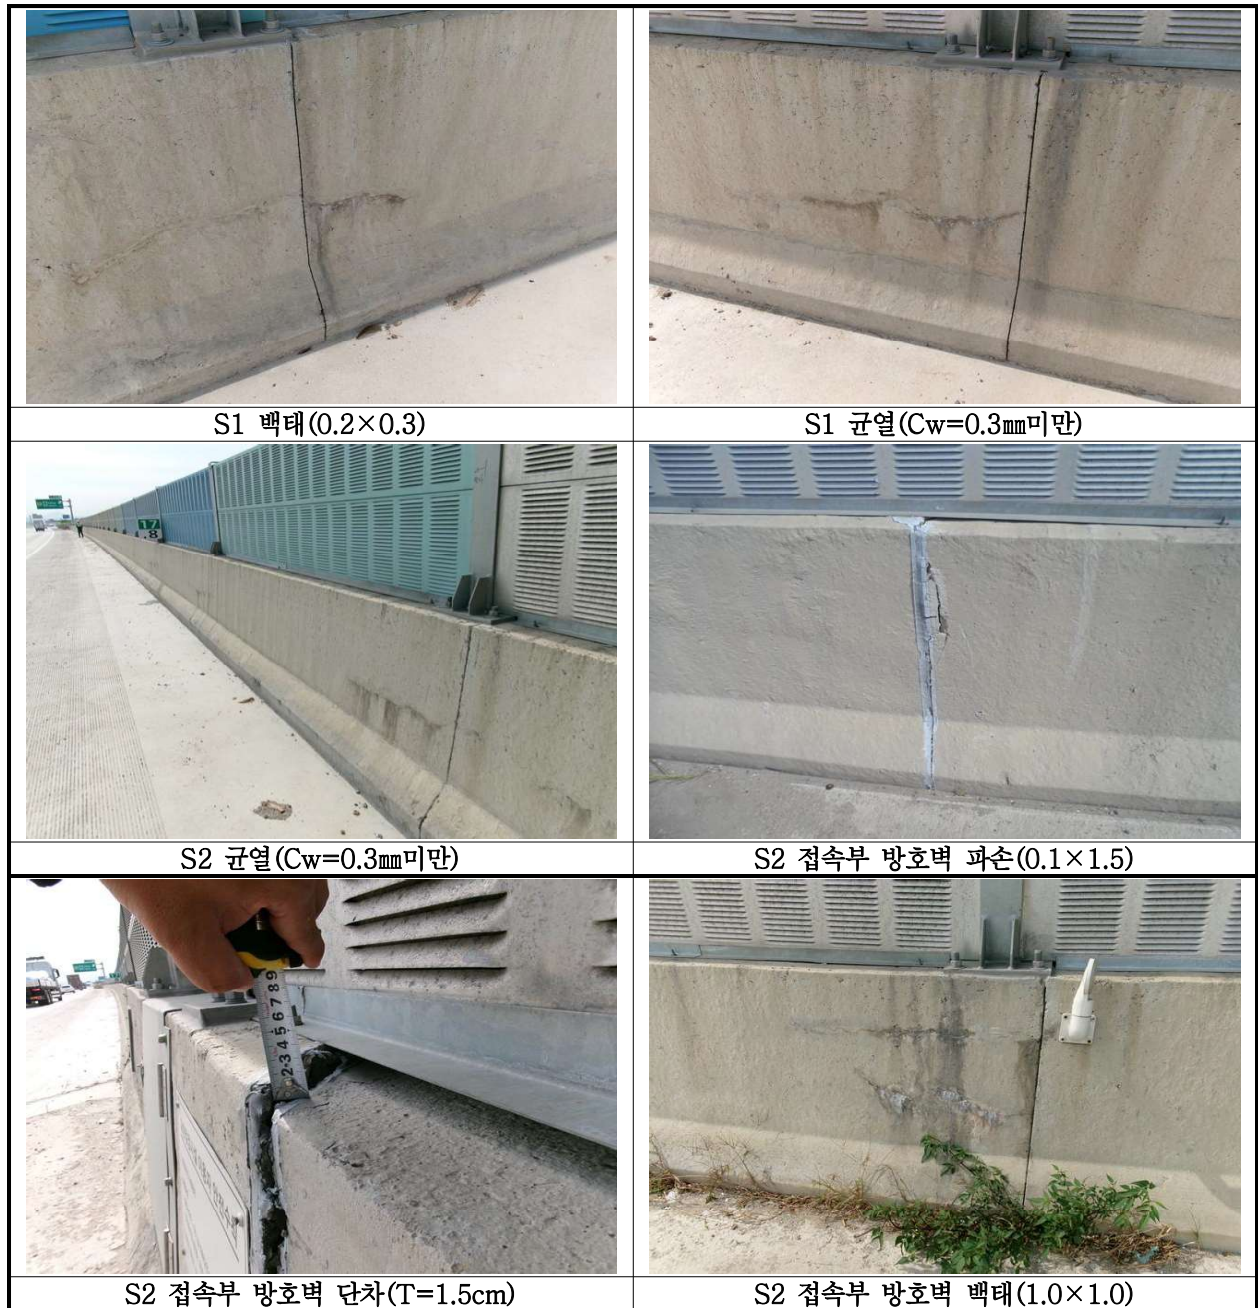
【사진 33.3.24】 방호벽 및 중앙분리대 손상현황

- 방호벽에 대한 현장조사 결과, 폭 0.3mm미만의 균열 및 백태, 접속부 방호벽 파손, 백태, 단차가 확인되었다.

- 방호벽에 발생한 균열 및 백태, 파손, 단차는 건조수축, 공용기간 증가, 거푸집 조기탈형, 우수유입 등 복합적인 원인에 의한 손상으로 부재의 내구성확보를 위한 표면보수 등의 유지관리가 필요할 것으로 사료된다.

| 구분 | 손상 내용 | 단위 | 물량 | 개소 | 보수방안 | 우선순위 |
|---|---|---|---|---|---|---|
| 방호벽 | 균열 (0.3mm미만) | m | 24.50 | 33 | 표면처리 | 하자 |

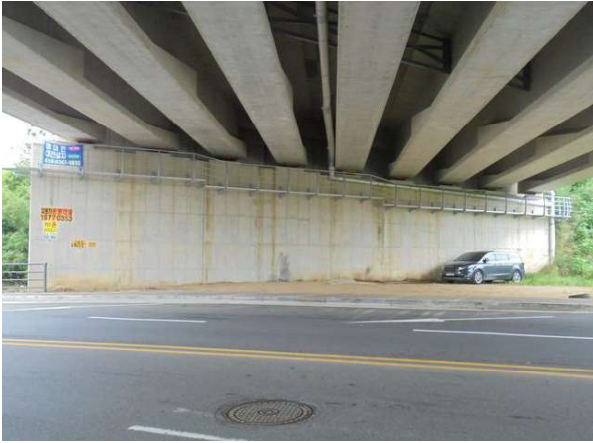
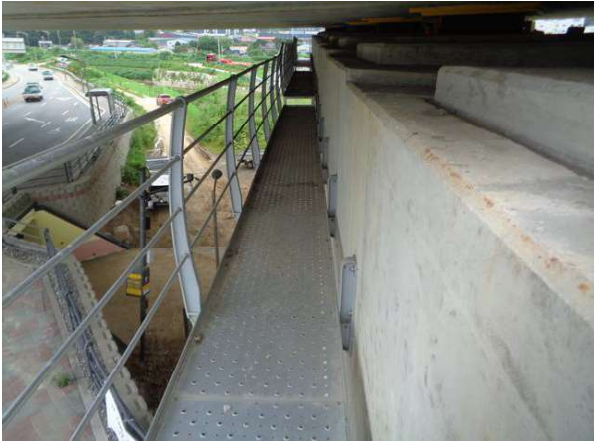
| <p>점검로 상태양호</p> | <p>점검로 상태양호</p> |

- 점검시설은 현재 양호한 상태로 확인되었으며, 주기적인 점검을 통한 손상의 발생여부 확인 등의 유지관리가 요구된다.
