## **34. 신공릉천교(서울)**

## 34. 신공릉천교(서울)

본 시설물은 경기도 파주시 조리읍 능안리 23-4에 위치한 교량으로 총 연장 320.0m, 폭 12.3m로 시공되어 있다.

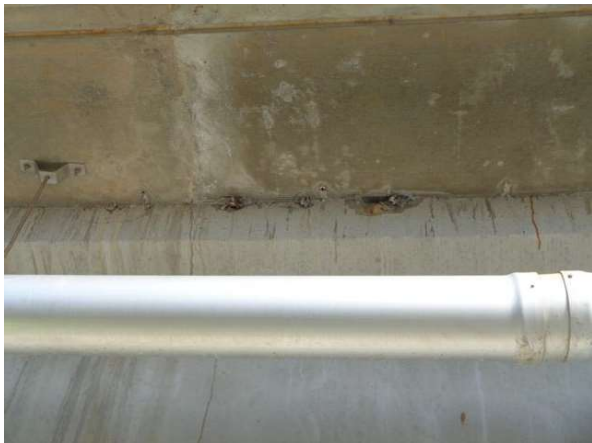
- 거더에 대한 현장조사 결과 안전성에 영향을 미칠만한 손상은 조사되지 않았으며, 인양홀 주변 파손 및 거더측면 망상균열이 일부 확인되었다.

S5-G5 파손(0.2×0.4)

- 거더에 발생한 망상균열 및 파손은 건조수축, 온도변화, 거푸집 조기탈형 등의 복합적인 원인에 의한 손상으로 부재의 내구성 확보 차원의 표면처리, 단면보수 등의 조치가 필요하다.

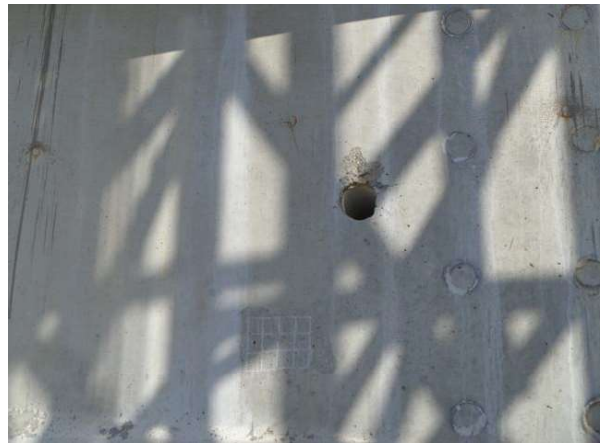
S6-G1 인양홀 파손(0.1×0.1)

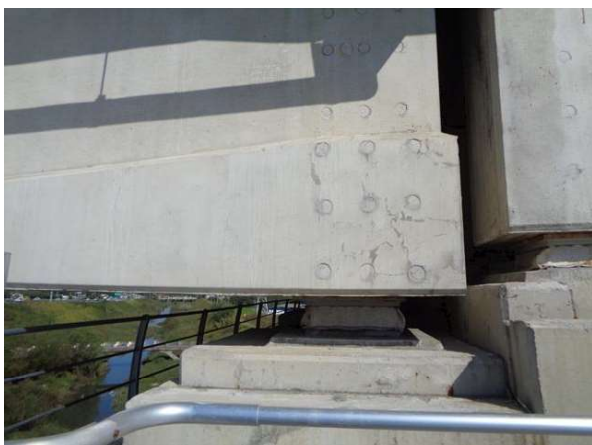
S7-G1 망상균열(2.5×1.0)

| 구분 | | 손상 내용 | 단위 | 물량 | 개소 | 보수방안 | 우선순위 |
|---|---|---|---|---|---|---|---|
| BH | 거더 | 망상균열 | m² | 21.86 | 9 | 표면처리 | 하자 |

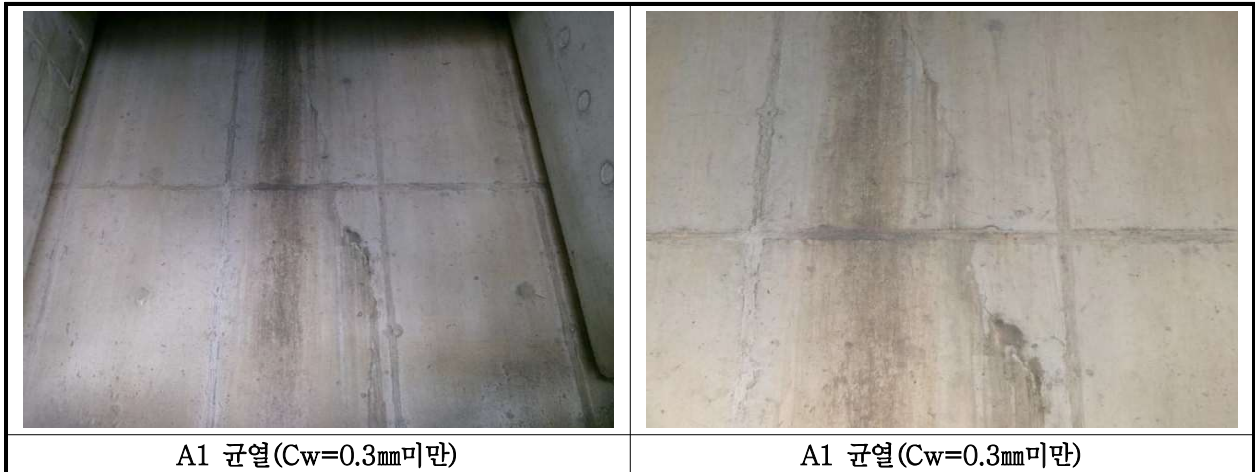
【사진 34.3.9】 교대 손상현황

- 교대 A1, A2에 대한 현장조사 결과 폭 0.3mm 미만 균열이 조사되었다.

| 구분 | 균열(0.3mm미만)<br>(m/개소) | |
|---|---|---|
| A1 | 5.00 | 2 |

- 교대에 균열의 경우 건조수축, 온도변화, 거푸집 조기탈형 등의 복합적인 원인에 의한 균열로 부재의 내구성 확보 차원의 표면처리 등의 조치가 필요하며, 신축이음을 통한 우수유입에 대해 주기적인 점검을 실시하는 유지관리가 요망된다.

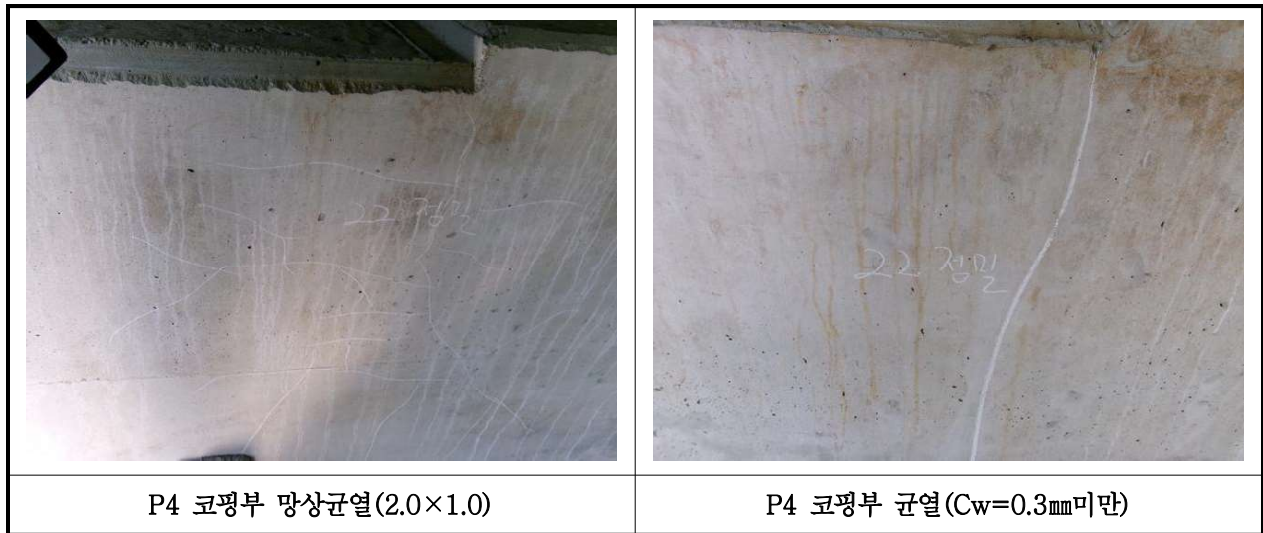
【사진 34.3.11】 교각 손상현황

- 교각에 대한 현장조사 결과, 폭 0.3mm미만 균열 및 망상균열이 조사되었다.

- 교각에 발생한 균열 및 망상균열은 건조수축, 온도변화, 거푸집 조기탈형 등의 복합적인 원인에 의한 비구조적 소수의 미세균열로서 표면보수를 실시하여 내구성 확보가 바람직할 것으로 판단된다.

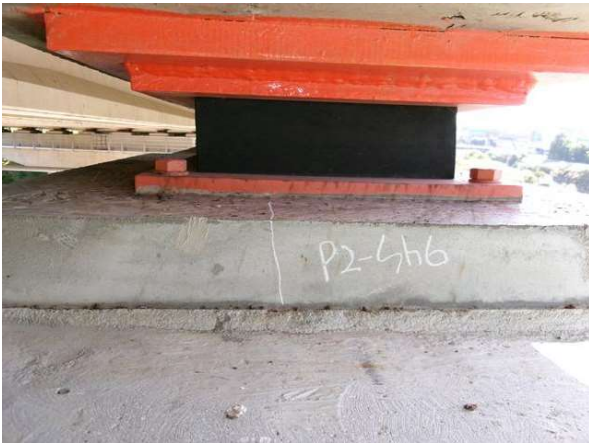
| 구분 | 무수축물탈 균열<br>(m/개소) | | 플레이트 부식<br>(개소/개소) | |
|---|---|---|---|---|
| P2 | 0.20 | 1 | — | — |

P2-Sh6 무수축물탈 균열(Cw=0.3mm미만)

- 무수축물탈에서 발생한 균열 및 플레이트 부식은 건조수축, 온도변화, 거푸집 조기탈형, 우수 유입 등의 복합적인 원인에 의한 비구조적 소수의 미세균열 및 도장열화로 금회 일괄보수 보다는 주기적인 점검을 통한 손상의 진진 및 신규 손상 발생 시 표면보수 등의 일괄보수가 필요할 것으로 판단된다.

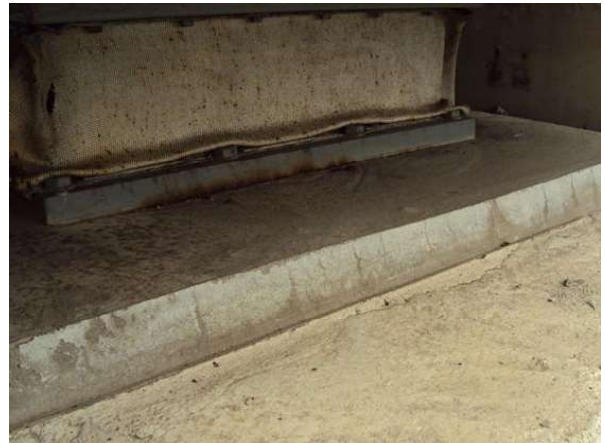
| 구분 | 무수축물탈 균열<br>(m/개소) | | 플레이트 부식<br>(개소/개소) | |
|---|---|---|---|---|
| P6 | 0.90 | 9 | — | — |

P6-Sh6 무수축물탈 균열(Cw=0.3mm미만)

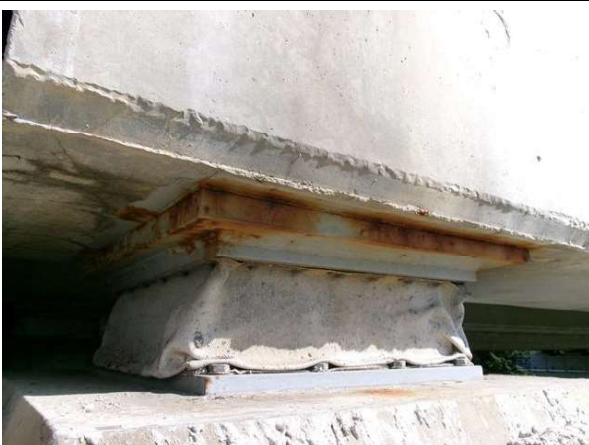
| 구분 | 무수축물탈 균열<br>(m/개소) | | 플레이트 부식<br>(개소/개소) | |
|---|---|---|---|---|
| P3 | — | — | 4.00 | 4 |

P3-Sh1 플레이트 부식

| 구분 | | 손상 내용 | 단위 | 물량 | 개소 | 보수방안 | 우선순위 |
|---|---|---|---|---|---|---|---|
| | | 플레이트 부식 | EA | 4.00 | 4 | 재도장 | 하자 |

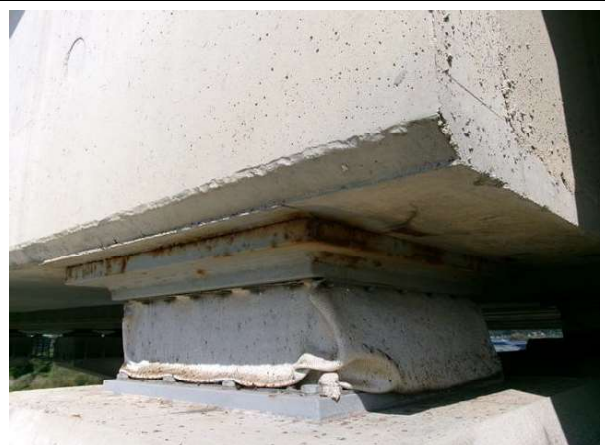
P3-Sh6 플레이트 부식

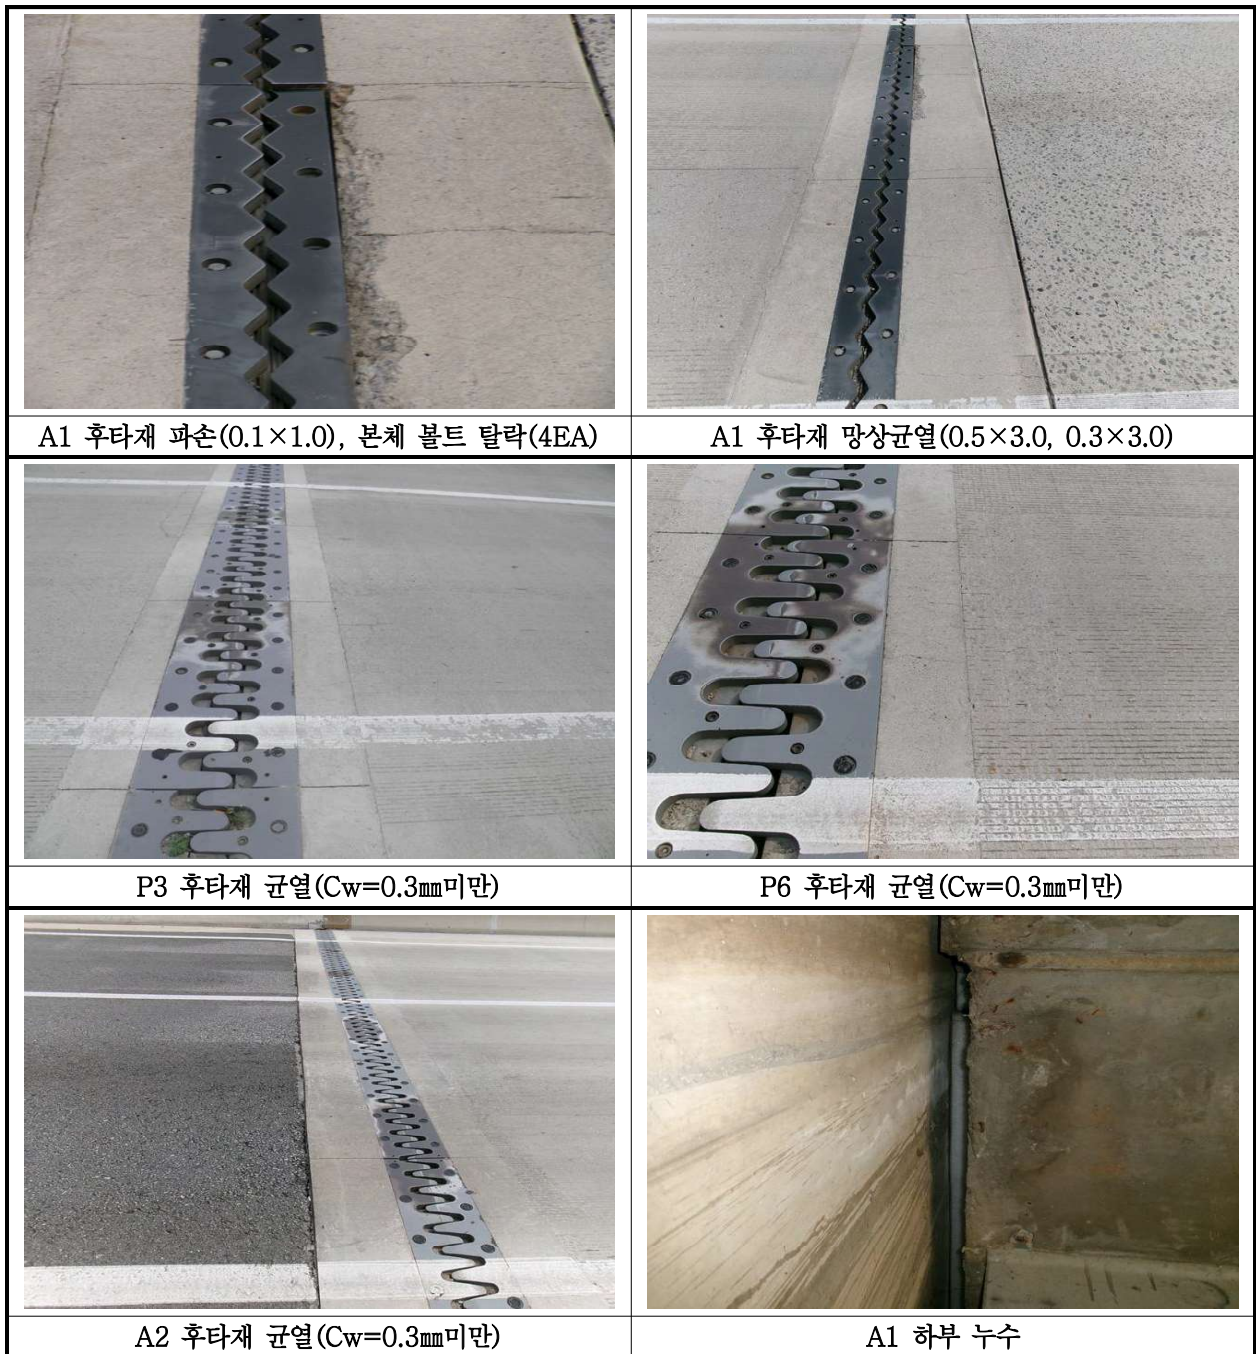
【사진 34.3.17】 신축이음장치 손상현황

- 신축이음 현장조사 결과 기 손상인 후타재 균열(0.3mm미만) 및 망상균열, 파손, 본체 볼트 파손 및 탈락, 하부 누수 등의 손상이 조사되었다.

- 신축이음에 발생한 후타재 파손 및 본체 볼트 탈락, 파손은 차량 통행하중 및 충격 등에 의한 손상으로, 주행차량 및 교량의 안전성에 영향을 미치므로 즉각 보수가 필요한 상태이다.
- 후타재 균열 및 하부 누수의 경우, 초기 건조수축 균열, 차량 통행하중 및 충격 등으로 인한 손상으로 판단되며, 균열 보수 및 물받이 정비 등의 보수를 실시하는 유지관리가 필요하다.

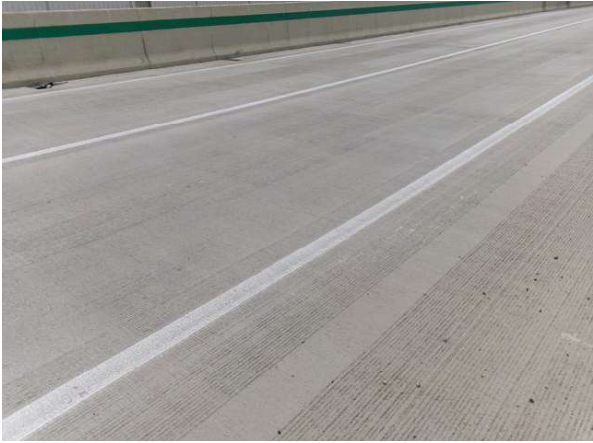
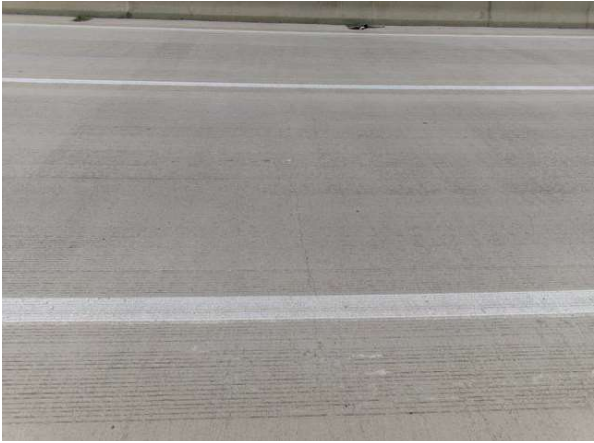
| S1 포장 균열 | S1 포장 균열 |

- 교면포장은 구배불량에 의한 물고임 현상은 발생하지 않은 상태이다. 다만, 콘크리트 포장 균열이 일부 조사되었고, 손상부는 중차량의 통행 및 다짐불량 등에 의한 복합적인 손상으로, 주행차량의 사용성 확보차원의 보수가 필요할 것으로 사료된다.

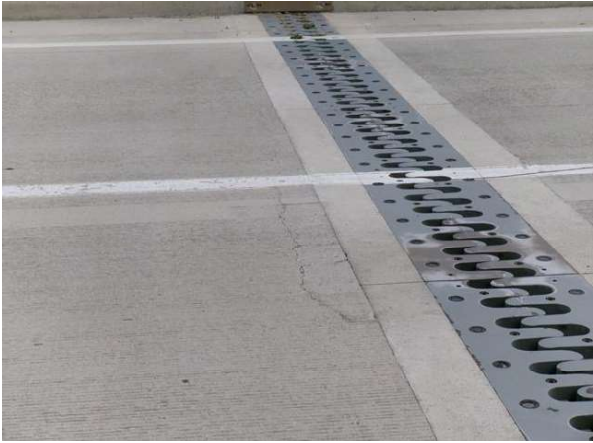
| S4 포장 균열 | S8 교면포장 상태양호 |

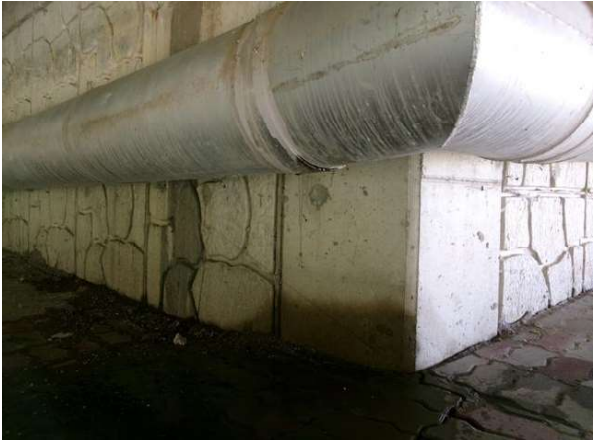
- 배수시설에 대한 현장조사 결과, 배수관 이음부에 누수가 발생한 것으로 조사되었다.

| <p>S1 배수관 이음부 누수</p> | <p>배수구 상태양호</p> |

- 배수관 이음부 누수가 발생하였고, 접합부 열화 및 이물질퇴적에 의한 체수 등의 원인으로 발생한 것으로 판단되며, 경미한 손상으로 주의관찰 후 진전, 추가손상 발생시 일괄보수하는 유지관리가 요망된다.
- 배수구는 현재 양호한 상태이나, 공용기간 경과 및 추량통행에 의한 비산물퇴적 등의 원인으로 이물질퇴적, 그로인한 체수, 배수관 부식 등의 손상이 발생할 수 있으므로, 주기적인 정비를 통한 유지관리가 필요하다.

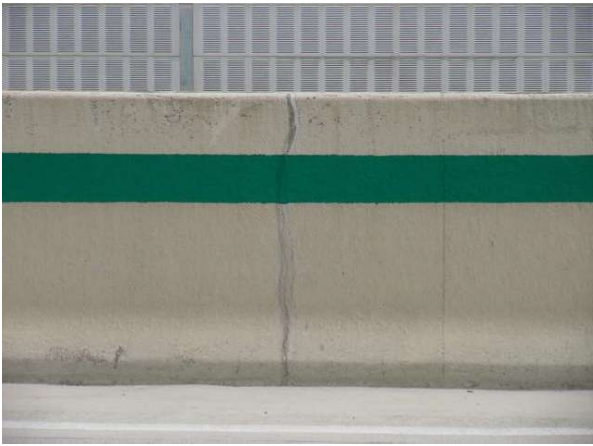
| S2 중앙분리대 균열(Cw=0.3mm미만) | S3 중앙분리대 균열(Cw=0.3mm미만) |

- 방호벽에 발생한 균열 및 균열부 백태는 건조수축, 공용기간 증가, 우수유입 등에 의한 손상으로 현재 경미한 상태로 시급한 보수 보다는 손상의 진전시, 신규 손상 발생 시 일괄보수를 실시하는 유지관리가 필요하다.

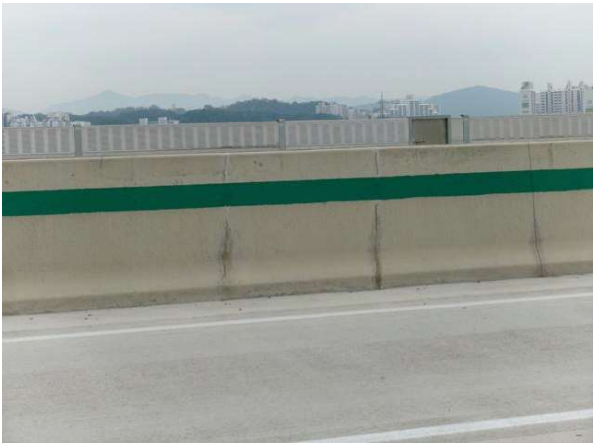
| S4 중앙분리대 균열부 백태(0.2×1.0×10EA) | S6 중앙분리대 균열부 백태(0.1×1.0×8EA) |
