## **35. 신공릉천교(문산)**

## 35. 신공릉천교(문산)

본 시설물은 경기도 파주시 조리읍 능안리 23-4에 위치한 교량으로 총 연장 326.0m, 폭 12.3m로 시공되어 있다.

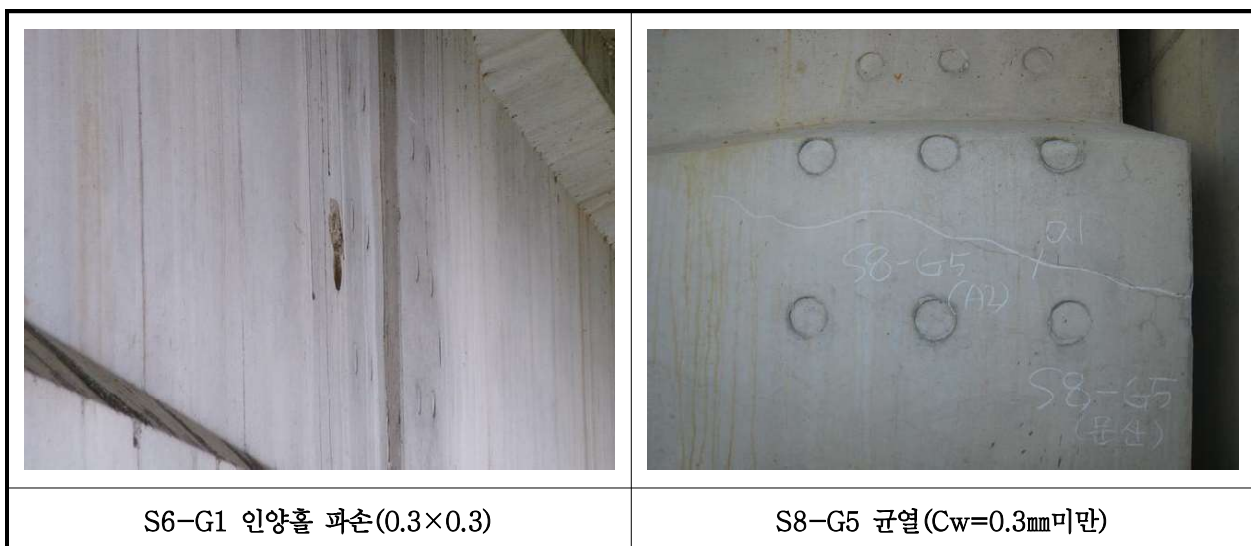
【사진 35.3.5】 거더 손상현황

- 거더에 대한 현장조사 결과 안전성에 영향을 미칠만한 손상은 조사되지 않았으며, 인양홀 주변 파손 및 거더측면 균열이 일부 확인되었다.

- 거더에 발생한 균열 및 파손은 건조수축, 온도변화, 거푸집 조기탈형 등의 복합적인 원인에 의한 손상으로 부재의 내구성 확보 차원의 표면처리, 단면보수 등의 조치가 필요하다.

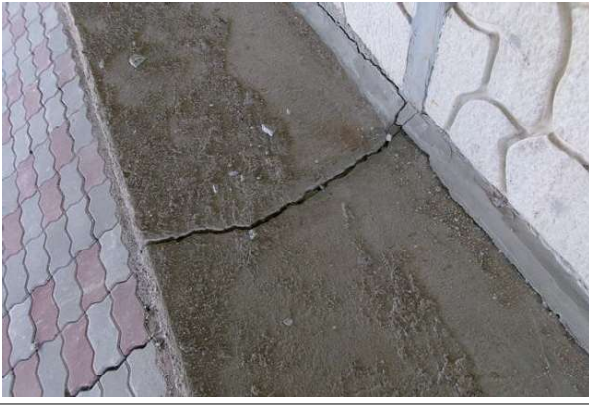
| A2 법면 몰탈 파손(0.1×1.5) | A2 실란트 파손 |

- 교대에 균열, 실란트 파손의 경우 건조수축, 온도변화, 거푸집 조기탈형, 우수유입 등의 복합적인 원인에 의한 균열로 부재의 내구성 확보 차원의 표면처리, 실란트 충전 등의 조치가 필요하다.
- 법면 토사유실은 측면 및 신축이음을 통한 우수유입에 의한 손상으로 판단되며, 즉각보수 보다는 주기적인 점검을 실시하고, 추가 진전시 보수를 실시하는 유지관리가 요망된다.

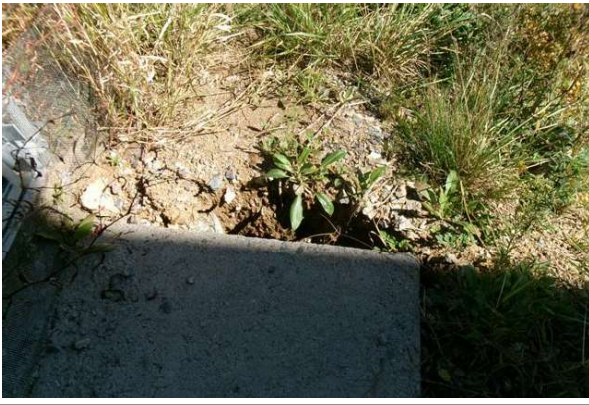
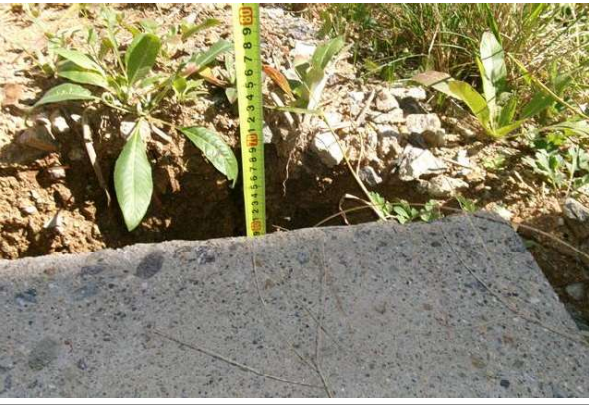
| A2 법면 토사유실 | A2 법면 토사유실 |

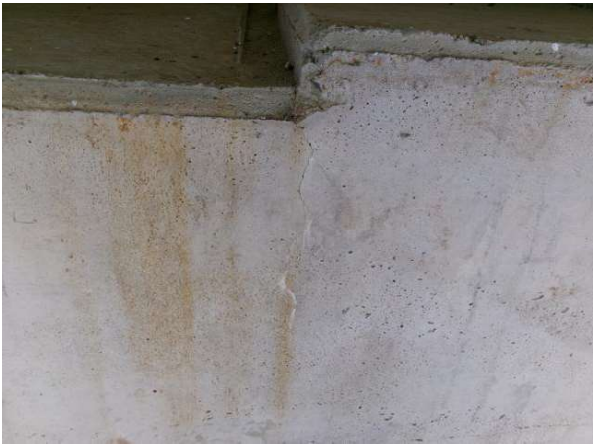
| P1 코핑부 균열 (Cw=0.3mm미만) | P3 코핑부 망상균열 (2.0×1.0) |

- 교각에 발생한 균열 및 망상균열은 건조수축, 온도변화, 거푸집 조기탈형 등의 복합적인 원인에 의한 비구조적 소수의 미세균열이나 표면보수를 실시하여 내구성 확보가 바람직할 것으로 판단된다.
- 교각 코핑부의 누수흔적은 신축이음을 통한 우수유입에 의한 손상으로 판단되며, 즉각보수보다는 주기적인 점검을 실시하고, 추가 진전시 보수를 실시하는 유지관리가 요망된다.

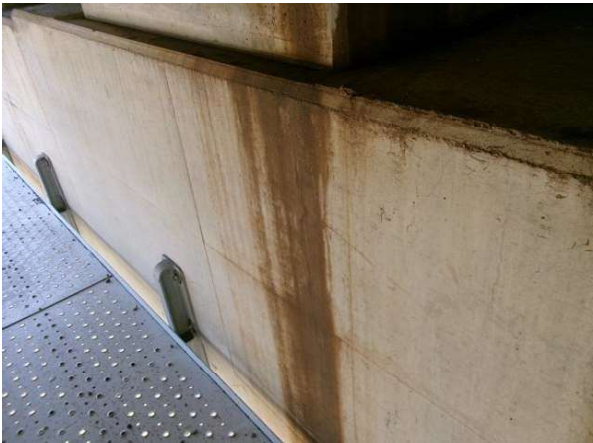
| P3 코핑부 누수흔적 | P5 코핑부 균열 (Cw=0.3mm미만) |

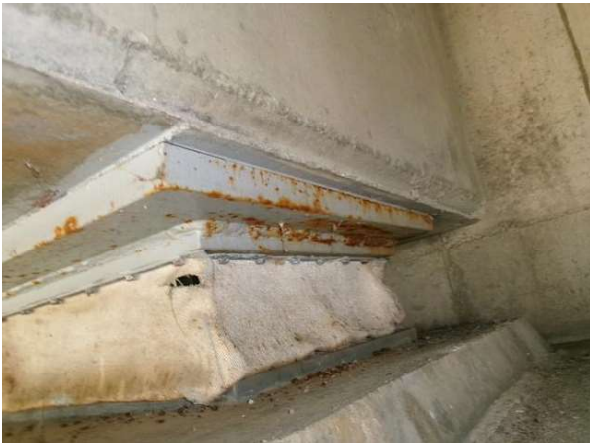
A1-Sh2 플레이트 부식

- 플레이트 부식은 온도변화, 우수유입 등의 복합적인 원인에 의한 도장열화로 금회 일괄보수 보다는 주기적인 점검을 통한 손상의 진진 및 신규 손상 발생 시 표면보수 등의 일괄보수가 필요할 것으로 판단된다.

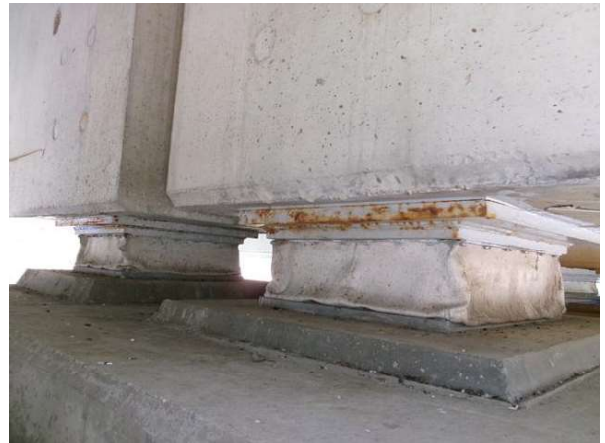
P3-Sh3 플레이트 부식

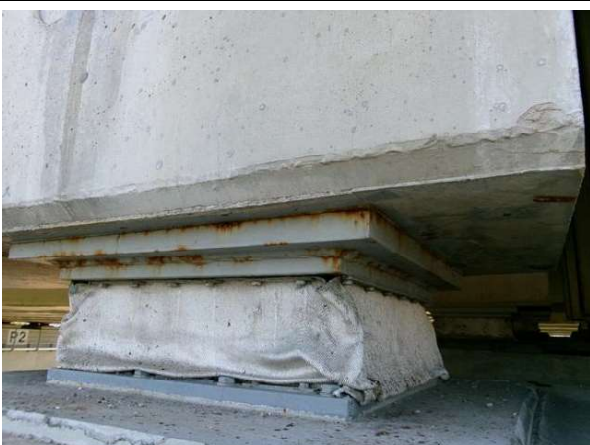
P3-Sh5 플레이트 부식

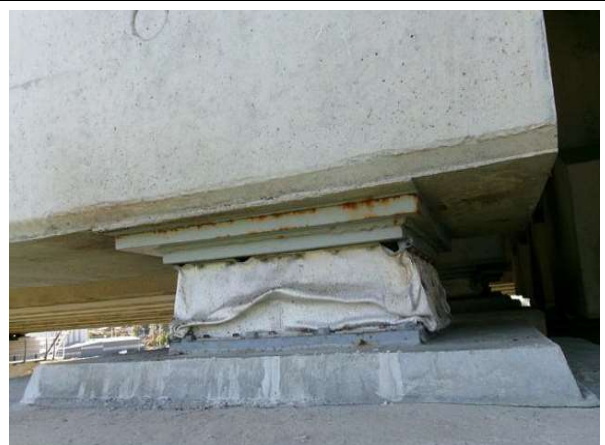
P6-Sh5 플레이트 부식

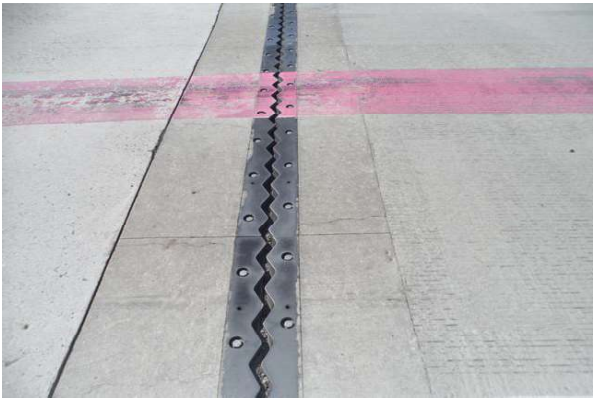
| A1 후타재 균열(Cw=0.3mm미만) | A1 하부 누수 |

- 신축이음에 발생한 후타재 파손 및 본체 볼트 탈락, 고정볼량은 차량 통행하중 및 충격 등에 의한 손상으로, 주행차량 및 교량의 안전성에 영향을 미치므로 즉각보수가 필요한 상태이다.
- 후타재 균열 및 하부 누수의 경우, 초기 건조수축 균열, 차량 통행하중 및 충격 등으로 인한 손상으로 판단되며, 균열 보수 및 물받이 정비 등의 보수를 실시하는 유지관리가 필요하다.

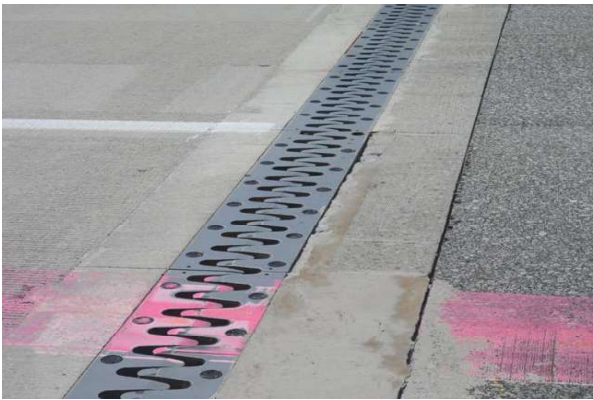
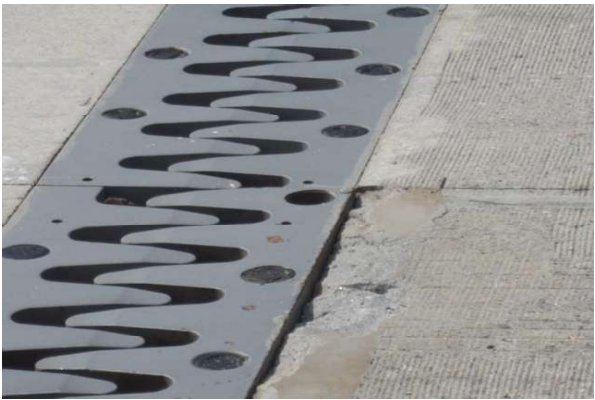
| A2 후타재 파손(0.1×1.5), 본체 볼트 탈락(1EA) | A2 후타재 파손(0.1×1.5), 본체 볼트 탈락(1EA) |

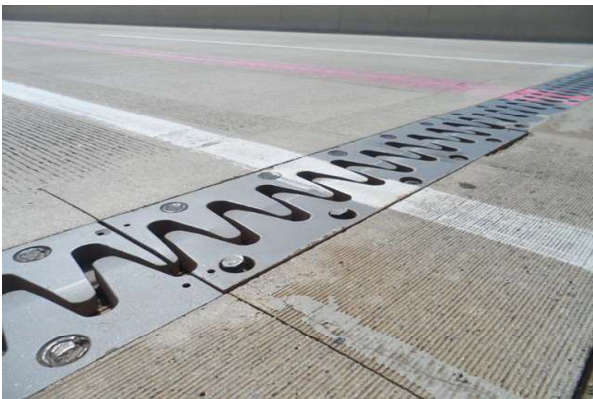
| A2 본체 볼트 탈락(2EA) | P3 상태양호 |

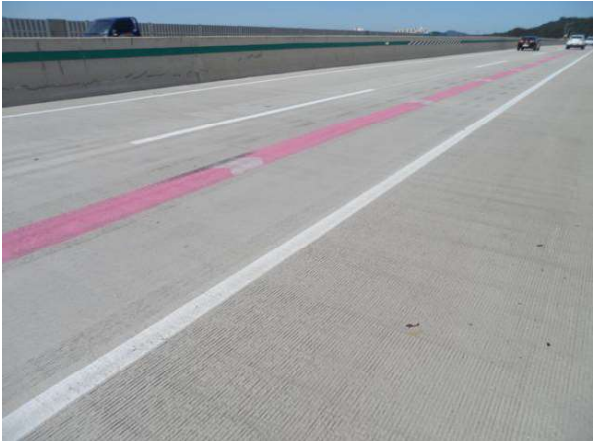
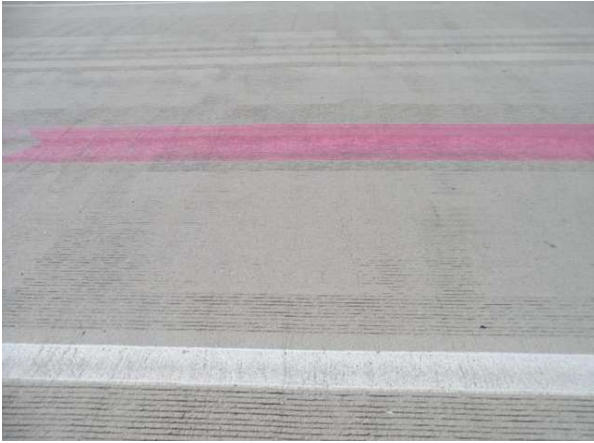
| S2 포장 망상균열(35.0×3.0) | S2 포장 망상균열(35.0×3.0) |

- 교면포장은 구배불량에 의한 물고임 현상은 발생하지 않은 상태이다. 다만, 콘크리트 포장 망상균열이 일부 조사되었고, 손상부는 중차량의 통행 및 다짐불량 등에 의한 복합적인 손상으로, 주행차량의 사용성 확보차원의 보수가 필요할 것으로 사료된다.

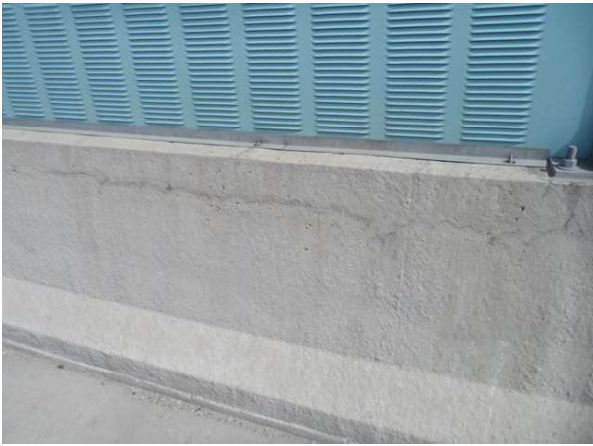
| S2 균열 (Cw=0.3mm미만) | S5 균열부 백태(0.2×0.5) |

- 방호벽에 발생한 균열 및 균열부 백태, 박리는 건조수축, 공용기간 증가, 우수유입 등에 의한 손상으로 현재 경미한 상태로 시급한 보수 보다는 손상의 진전시, 신규 손상 발생 시 일괄보수를 실시하는 유지관리가 필요하다.

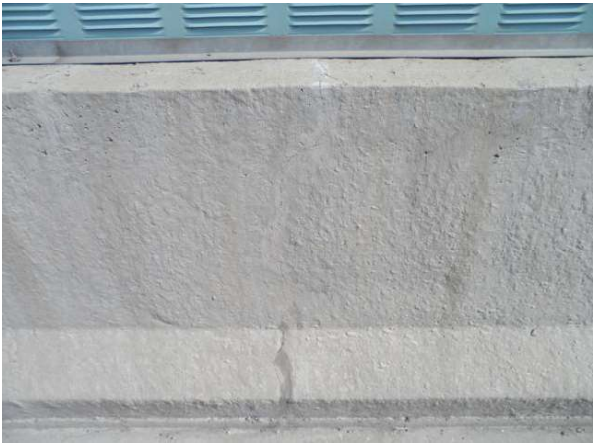
| S8 균열 (Cw=0.3mm미만) | S8 박리(0.2×0.5) |

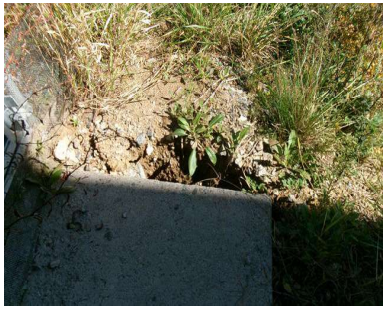
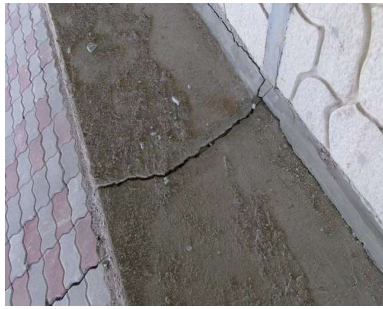
| ① 교대 범면 토사유실, 몰탈파손 등 - 진전 여부확인 | | ② 교량받침 플레이트 부식 - 진전 여부확인 |

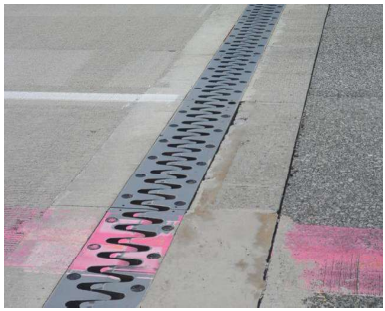
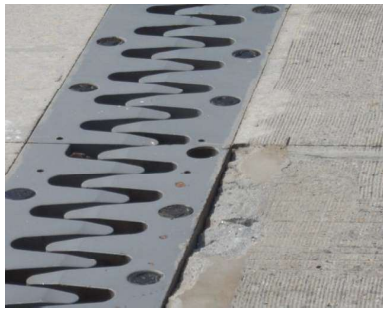
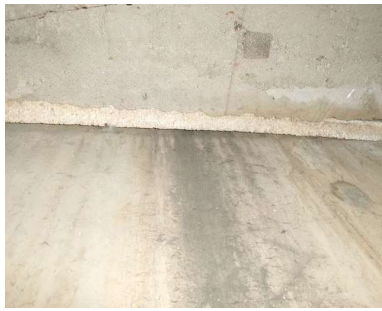
| ③ 신축이음 후타재 파손, 본체 볼트 탈락 - 진전 여부확인 | | |
