## **38. 덕은교**

### 38.1 시설물의 개요

본 시설물은 경기도 파주시 월릉면 덕은리 14-2에 위치한 교량으로 총 연장 50.6m, 폭 24.3m로 시공되어 있다.

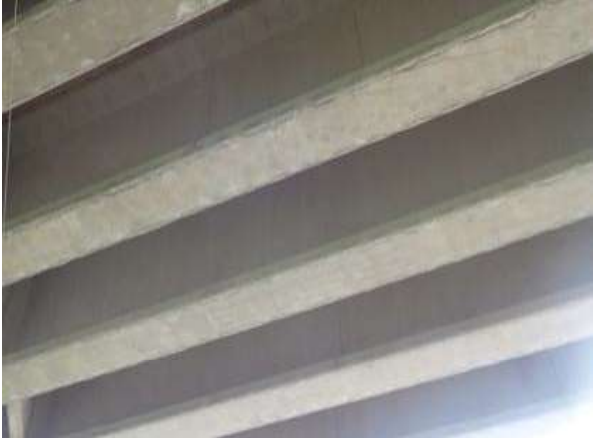
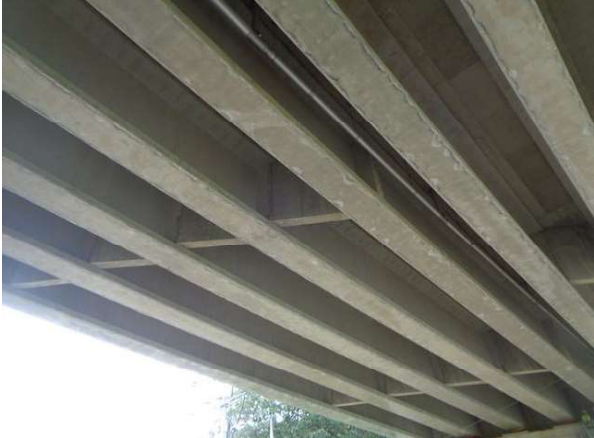
【사진 38.3.5】 거더(서울방향) 손상현황

- 거더에 대한 현장조사 결과 손상이 없는 양호한 상태로 조사되었다.

| <p>거더(서울방향) 상태양호</p> | <p>거더(서울방향) 상태양호</p> |

- 거더는 현재 손상이 없는 양호한 상태이며, 거더는 주기적인 점검을 통한 손상의 발생여부 확인 등의 유지관리가 요구된다.

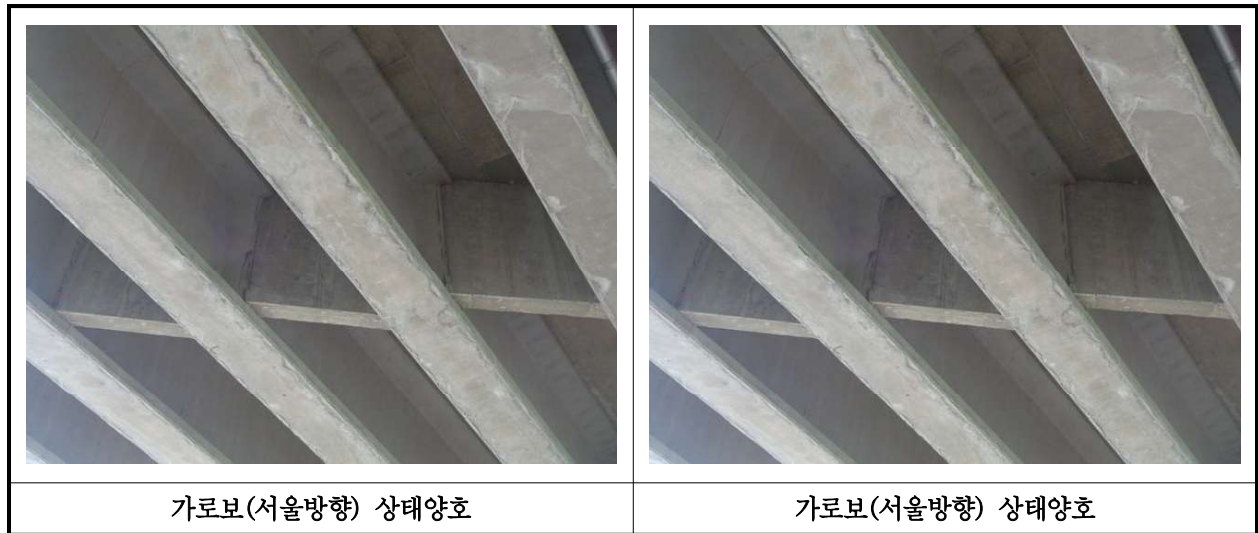
【사진 38.3.7】 가로보(서울방향) 손상현황

- 가로보에 대한 현장조사 결과, 손상이 없는 양호한 상태로 확인되었다.

- 가로보는 현재 손상이 없는 양호한 상태이며, 주기적인 점검을 통한 손상의 발생여부 확인 등의 유지관리가 요구된다.

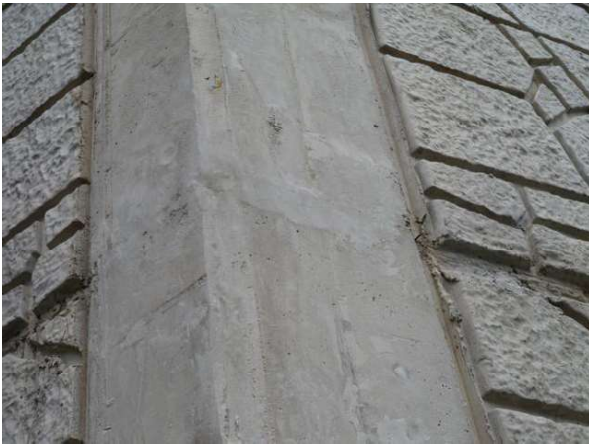
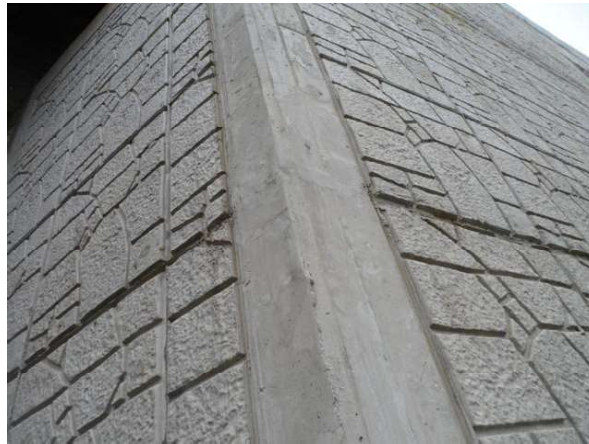
【사진 38.3.9】 교대(서울방향) 손상현황

- 교대 A1, A2에 대한 외관조사 결과 기 손상인 폭 0.3mm 미만 보수부 재균열 균열 등의 손상이 발생한 것으로 조사되었다. 손상의 진전 및 신규손상은 없는 것으로 확인되었다.

| A1 보수부 재균열(Cw=0.3mm미만) | A1 보수부 재균열(Cw=0.3mm미만) |

- 교대에 기 손상인 균열이 확인되었고 손상의 진전 및 신규 손상은 없는 것으로 확인되었다. 손상부는 건조수축, 공용기간 증가, 우수유입 등에 의한 손상으로 부재의 내구성 확보 차원의 표면처리 등의 유지관리가 필요한 것으로 사료된다.

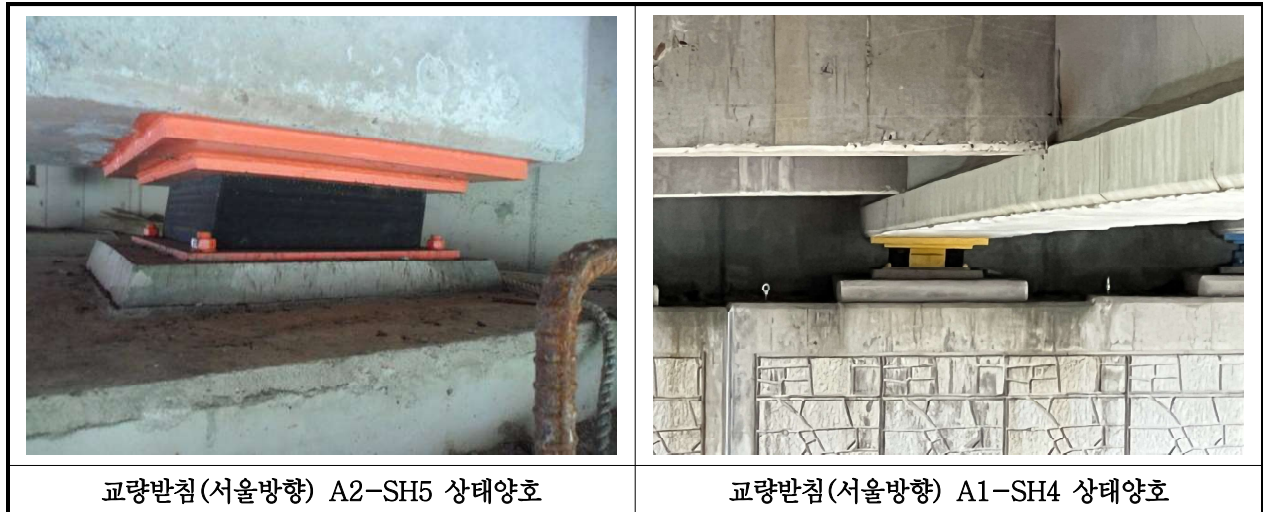
【사진 38.3.11】 교량받침(서울방향) 손상현황

- 교량받침 현장조사 결과 손상이 없는 양호한 상태로 조사되었다.

- 교량받침의 현장조사결과, 손상이 없는 양호한 상태로 조사되었으나, 주기적인 점검을 통한 신규손상의 발생 등에 대한 유지관리가 필요하다고 판단된다.

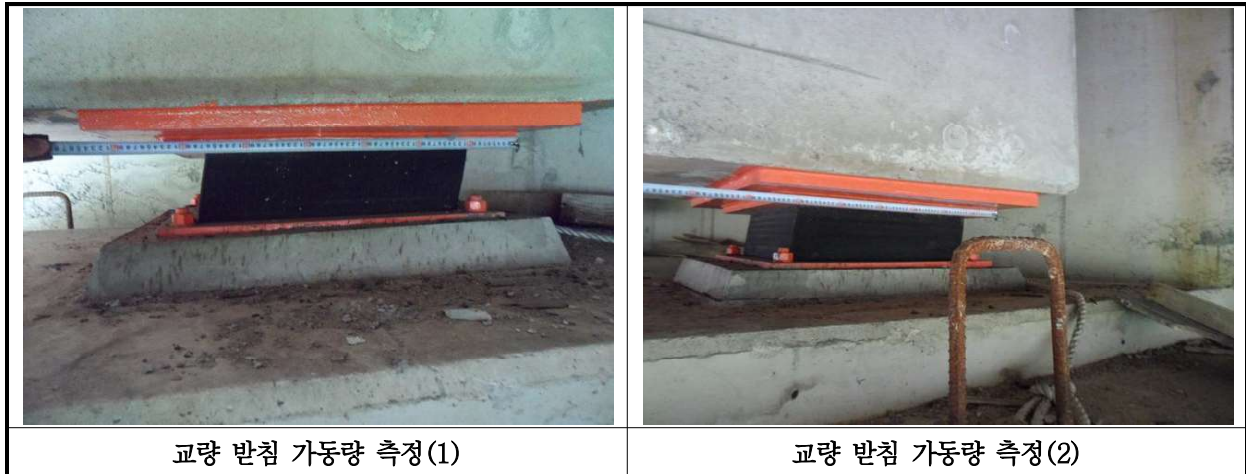
【사진 38.3.13】 교량받침(서울방향) 이동량 측정

가동받침은 상부구조의 온도변화, 처짐 콘크리트의 크리프 및 건조수축 등에 의해 생기는 이동량에 대해서 여유를 가져야 한다.

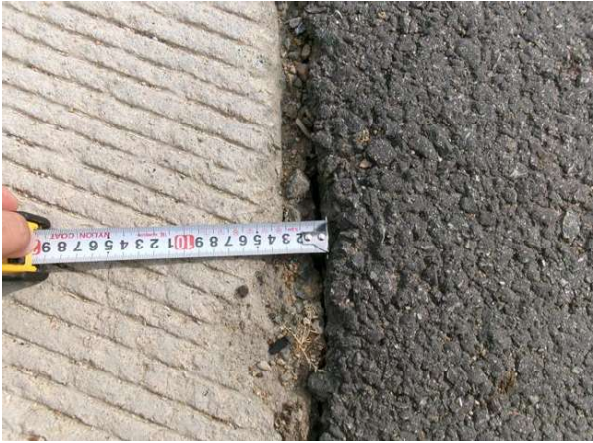
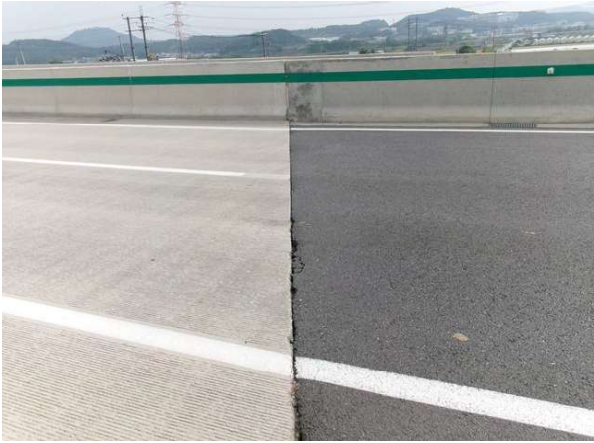
【사진 38.3.18】 교면포장(서울방향) 손상현황

- 교면포장의 현장조사 결과 기 손상인 접속부 이격이 조사되었고, 금회 정밀안전점검으로 접속도로 아스콘파손이 신규 발생한 것으로 조사되었다. 기존손상의 진전은 없는 것으로 확인되었다.

| 교면포장 S1 접속부이격(L=12.0m, T=3.0cm) | 교면포장 S1 접속부이격(L=12.0m, T=3.0cm) |

- 교면포장에 기 손상인 접속부 이격이 조사되었고, 신규로 접속부 아스콘 파손이 조사되었다. 손상부는 시공 마감불량 등에 의한 손상으로 판단되며 부재의 사용성 확보차원의 충전보수 및 단면보수가 필요할 것으로 사료된다.

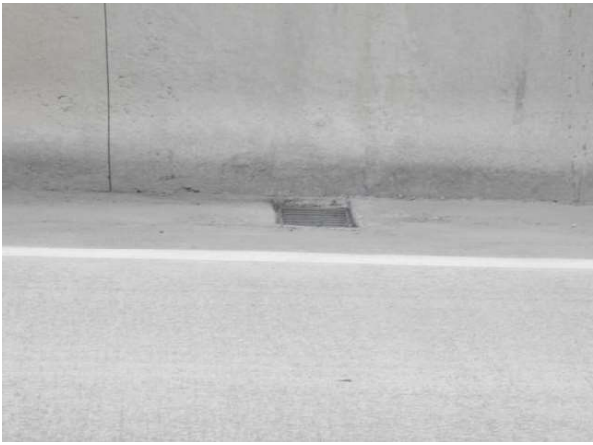
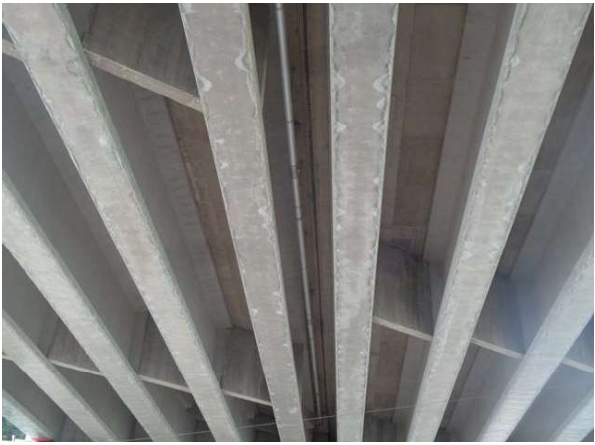
【사진 38.3.20】 배수시설(서울방향) 손상현황

- 배수시설에 대한 현장조사 결과, 손상이 없는 양호한 상태로 확인되었다.

| <p>배수구(서울방향) 상태 양호</p> | <p>배수관(서울방향) 상태 양호</p> |

- 배수구는 현재 양호한 상태이나, 공용기간 경과 및 추량통행에 의한 비산물퇴적 등의 원인으로 이물질퇴적, 그로인한 체수, 배수관 부식 등의 손상이 발생할 수 있으므로, 주기적인 정비를 통한 유지관리가 필요하다.

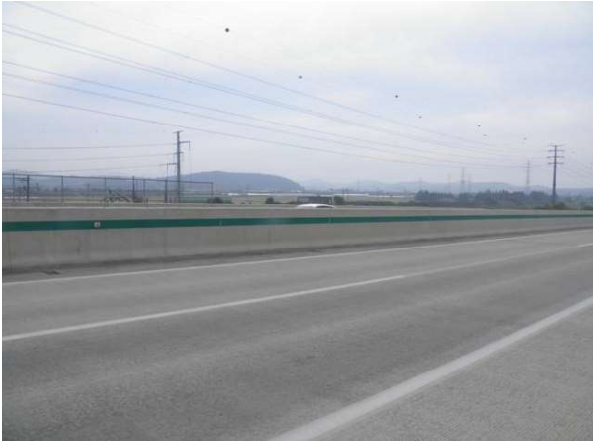
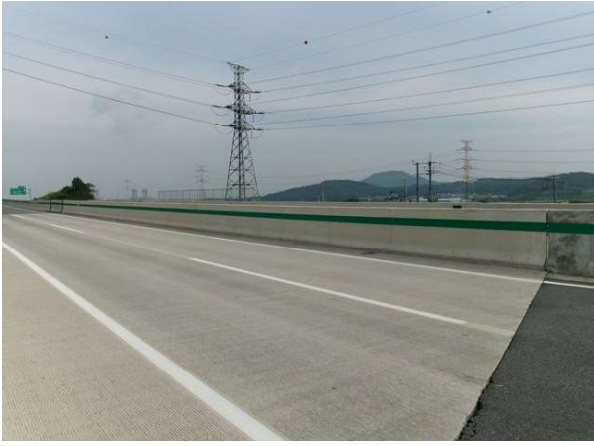
【사진 38.3.22】 방호벽 및 중앙분리대 손상현황

- 방호벽에 대한 현장조사 결과, 손상이 없는 양호한 상태로 확인되었다.

| 중분대(서울방향) 상태양호 | 중분대(서울방향) 상태양호 |

- 방호벽은 현재 손상이 없는 양호한 상태이며, 주기적인 점검을 통한 손상의 발생여부 확인 등의 유지관리가 요구된다.

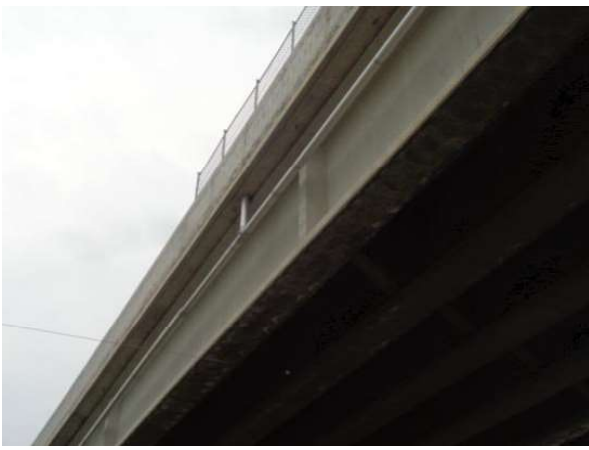
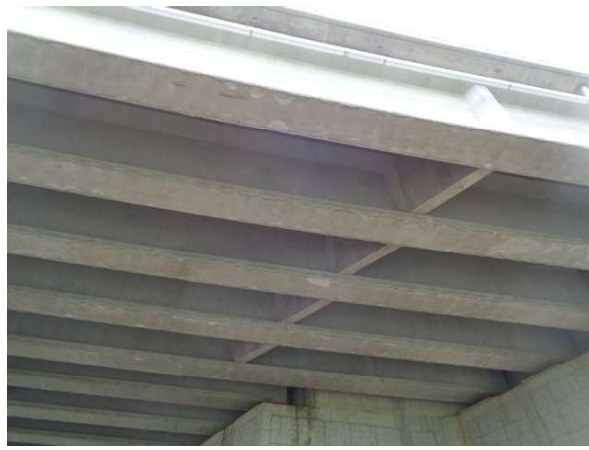
【사진 38.3.26】 거더(문산방향) 손상현황

- 거더에 대한 현장조사 결과 손상이 없는 양호한 상태로 조사되었다.

| <p>거더(문산방향) 상태양호</p> | <p>거더(문산방향) 상태양호</p> |

- 거더는 현재 손상이 없는 양호한 상태이며, 거더는 주기적인 점검을 통한 손상의 발생여부 확인 등의 유지관리가 요구된다.

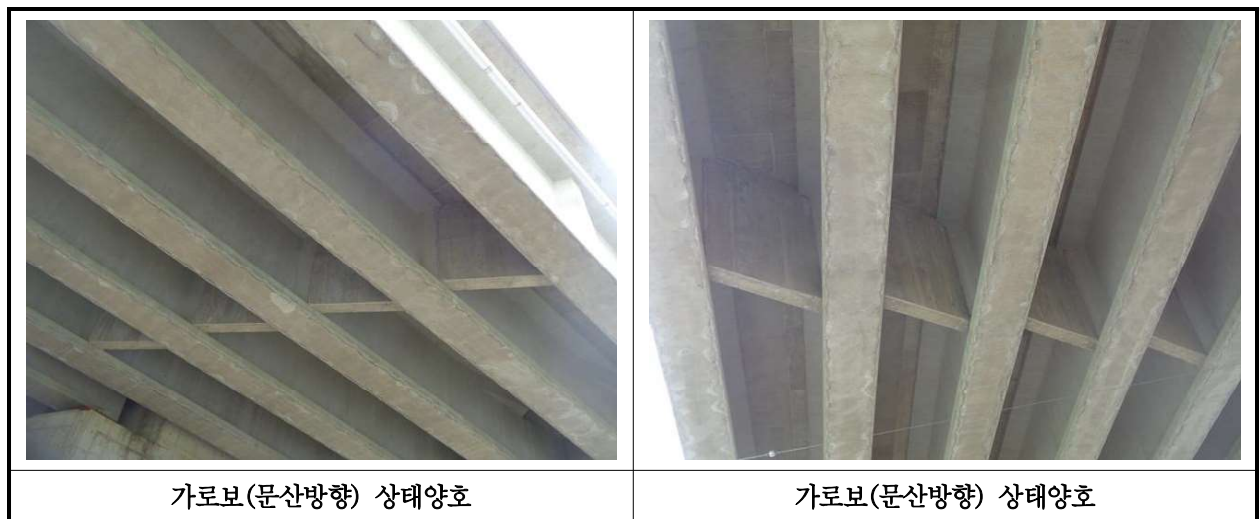
【사진 38.3.28】 가로보(문산방향) 손상현황

- 가로보에 대한 현장조사 결과, 손상이 없는 양호한 상태로 확인되었다.

가로보(문산방향) 상태양호

- 가로보는 현재 손상이 없는 양호한 상태이며, 주기적인 점검을 통한 손상의 발생여부 확인 등의 유지관리가 요구된다.

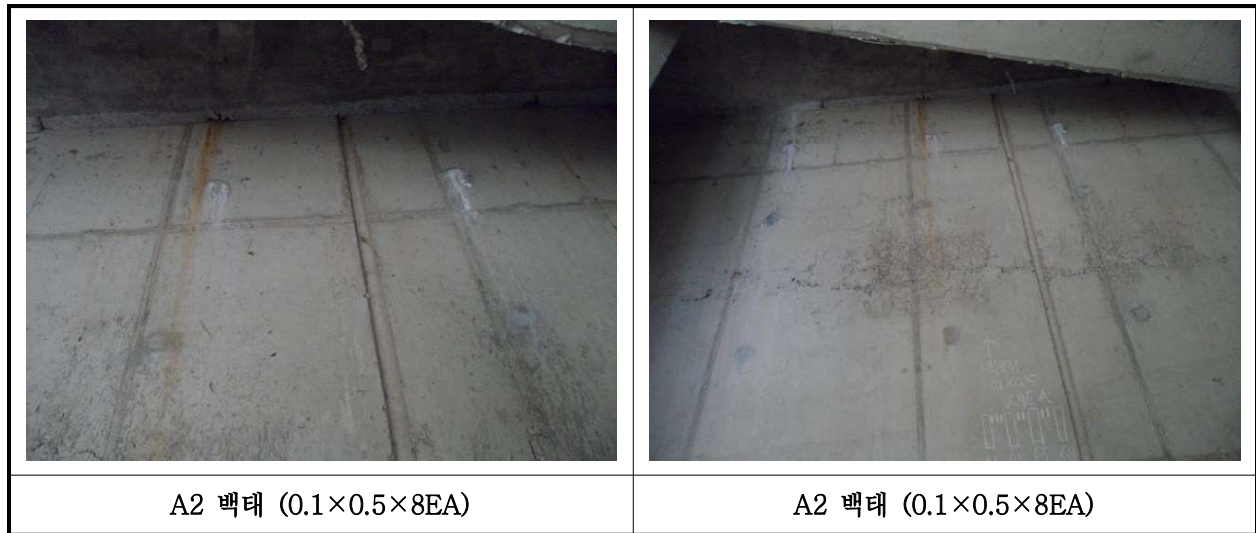
【사진 38.3.30】 교대(문산방향) 손상현황

- 교대 A1, A2에 대한 외관조사 결과 기 손상인 백태 등의 손상이 발생한 것으로 조사되었다. 손상의 진전 및 신규손상은 없는 것으로 확인되었다.

- 교대에 기 손상인 백태가 확인되었고 손상의 진전 및 신규 손상은 없는 것으로 확인되었다. 백태는 신축이음 하부에서 우수유입으로 인한 손상으로 판단되며, 내구성 증진을 위한 표면처리 등의 유지관리 보수가 필요할 것으로 판단된다.

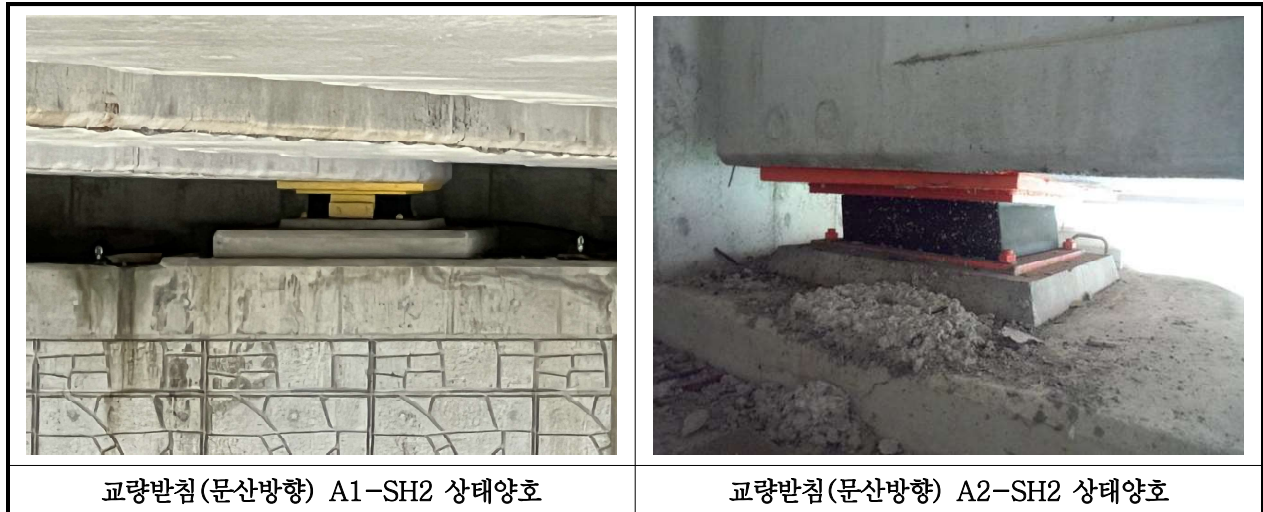
【사진 38.3.32】 교량받침(문산방향) 손상현황

- 교량받침 외관조사 결과 손상이 없는 양호한 상태로 조사되었다.

- 교량받침의 현장조사결과, 손상이 없는 양호한 상태로 조사되었으나, 주기적인 점검을 통한 신규손상의 발생 등에 대한 유지관리가 필요하다고 판단된다.

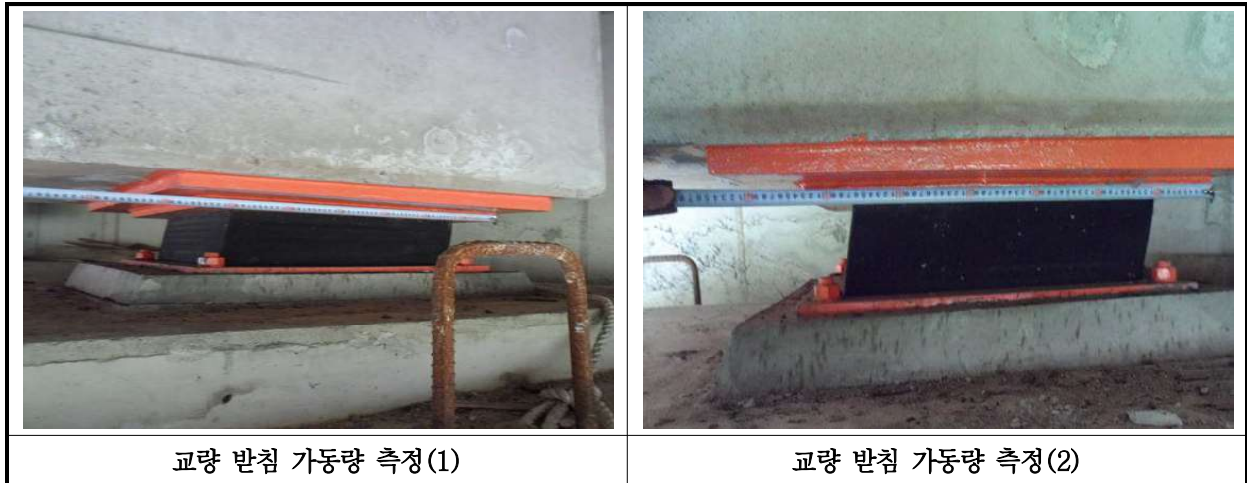
【사진 38.3.34】 교량받침(문산방향) 이동량 측정

가동받침은 상부구조의 온도변화, 처짐 콘크리트의 크리프 및 건조수축 등에 의해 생기는 이동량에 대해서 여유를 가져야 한다.

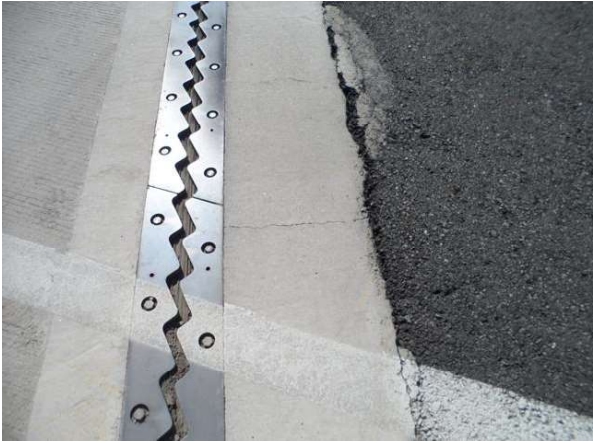
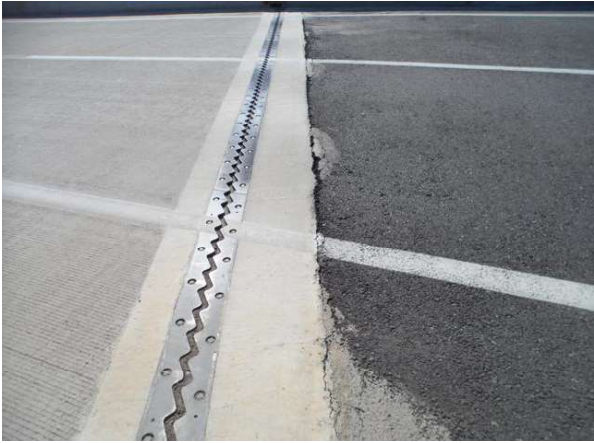
- 신축이음 현장조사 결과 기 손상인 후타재 균열(0.3mm미만) 등의 손상이 조사되었고, 손상의 진전 및 신규손상은 없는 것으로 확인되었다.

| A2 후타재 균열 (Cw=0.3mm미만) | A2 후타재 균열 (Cw=0.3mm미만) |

- 신축이음에 발생한 후타재 균열의 경우, 초기 건조수축 균열 등으로 인한 손상으로 판단되며, 표면처리를 실시하는 유지관리가 필요하다. 본체에서는 차량통행으로 인한 분산먼지, 우수에 의한 갯길측 체수 등에 의한 본체 부식 등의 손상이 추가적으로 발생할 가능성이 있으므로, 주기적인 정비를 통한 유지관리가 필요하다.

| 구분 | 손상 내용 | 단위 | 물량 | 개소 | 보수방안 | 우선순위 |
|---|---|---|---|---|---|---|
| 신축이음 | 후타재 균열 | m | 11.20 | 32 | 표면처리 | 하자 |

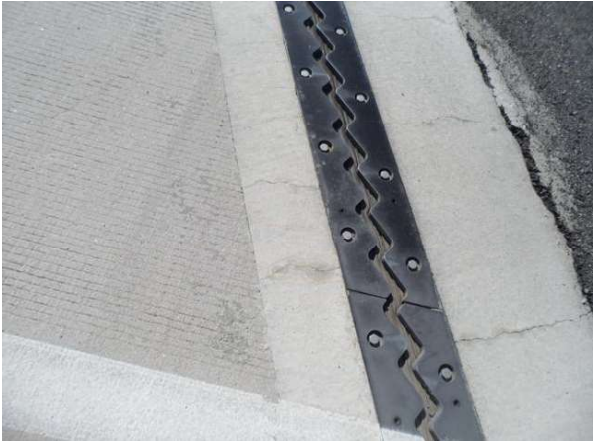
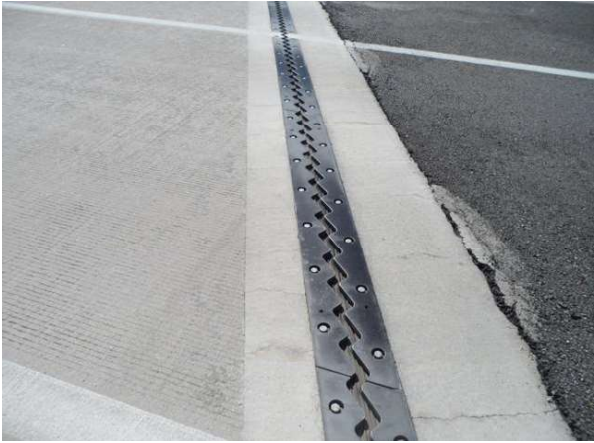
【사진 38.3.36】 신축이음장치(문산방향) 손상현황

| A2 후타재 박락 (0.1m×1.0m) | A2 후타재 박락 (0.1m×1.0m) |

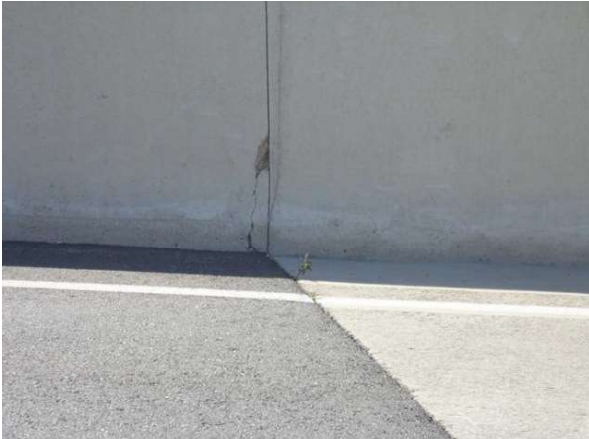
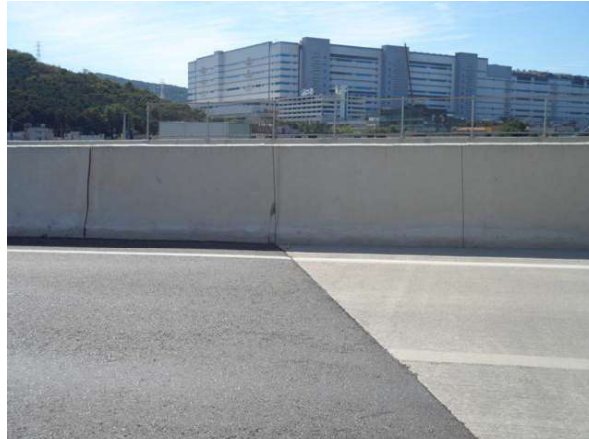
【사진 38.3.39】 교면포장(문산방향) 손상현황

| <p>교면포장 S1 접속부아스콘 파손(0.2m×1.0m)</p> | <p>교면포장 S1 접속부아스콘 파손(0.2m×1.0m)</p> |

- 교면포장 현장조사 결과 신규로 접속부 아스콘 파손이 조사되었다. 아스콘 파손의 경우 시공 마감불량 등에 의한 손상으로 판단되며 부재의 사용성 확보차원의 단면보수가 필요할 것으로 사료된다.

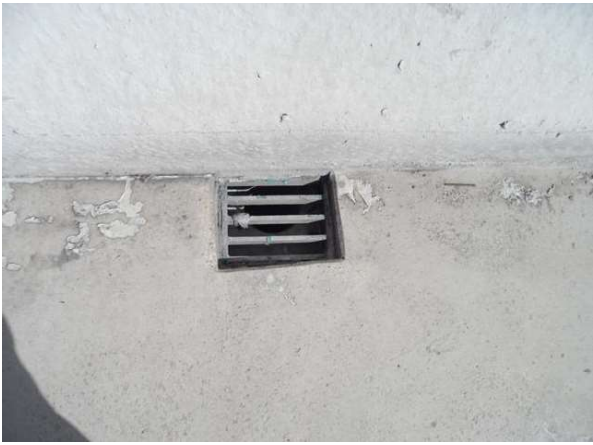
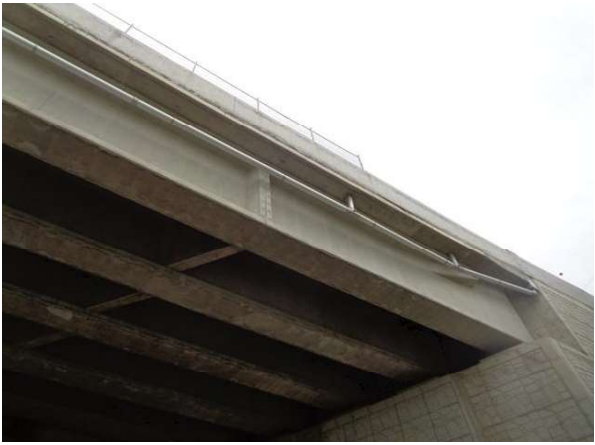
【사진 38.3.41】 배수시설(문산방향) 손상현황

- 배수시설에 대한 현장조사 결과, 손상이 없는 양호한 상태로 확인되었다.

| <p>배수구(문산방향) 상태 양호</p> | <p>배수관(문산방향) 상태 양호</p> |

- 배수구는 현재 양호한 상태이나, 공용기간 경과 및 추량통행에 의한 비산물퇴적 등의 원인으로 이물질퇴적, 그로인한 체수, 배수관 부식 등의 손상이 발생할 수 있으므로, 주기적인 정비를 통한 유지관리가 필요하다.

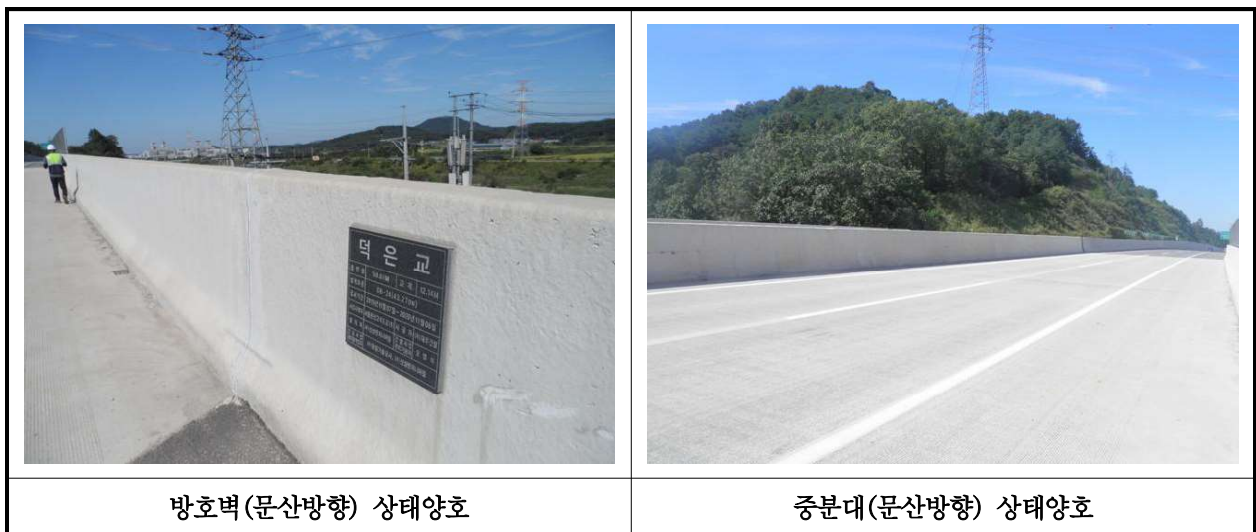
【사진 38.3.43】 방호벽 및 중앙분리대(문산방향) 손상현황

- 방호벽에 대한 현장조사 결과, 손상이 없는 양호한 상태로 확인되었다.

- 방호벽은 현재 손상이 없는 양호한 상태이며, 주기적인 점검을 통한 손상의 발생여부 확인 등의 유지관리가 요구된다.
