## 1. 강매교

## 손상현황 사진

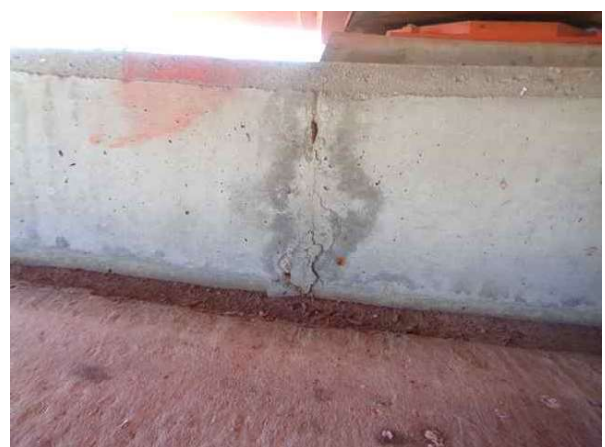
P35-Sh1 받침콘크리트 파손 (0.1m×0.3m×2EA)

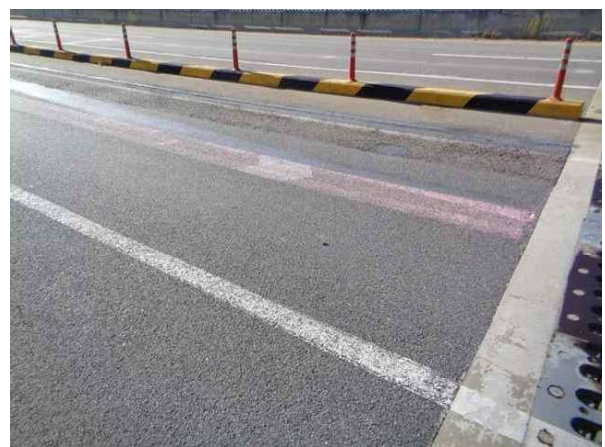
S1 라벨링(1.0m×50.0m)

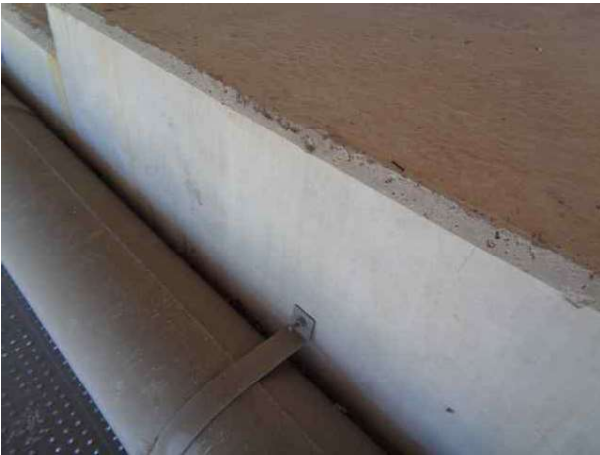
| P2 코핑부 균열 (0.2mm/0.5m×4EA) | P3 코핑부 균열 (0.2mm/0.5m) |

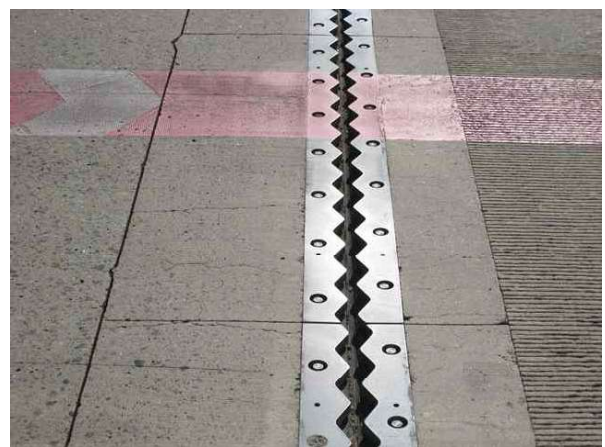
A1 후타재 (0.2mm/0.4m×17EA)

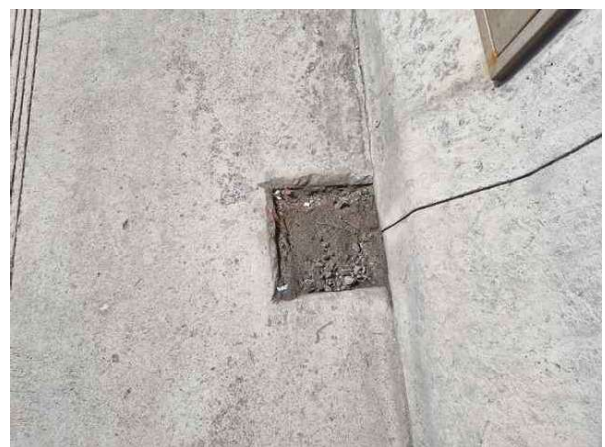
S1 배수구 막힘(1EA)

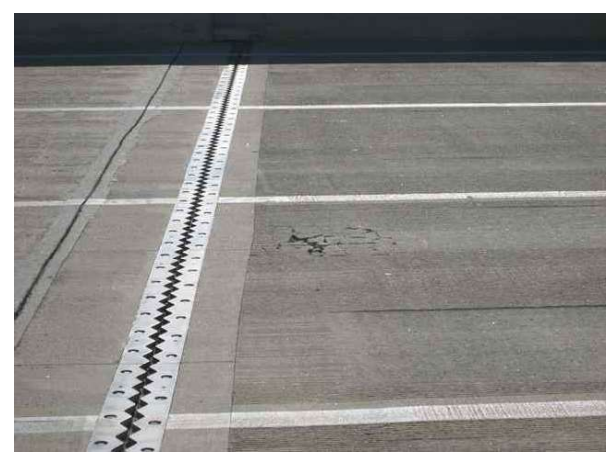
S1 포장 파손 (1.0m×1.0m)

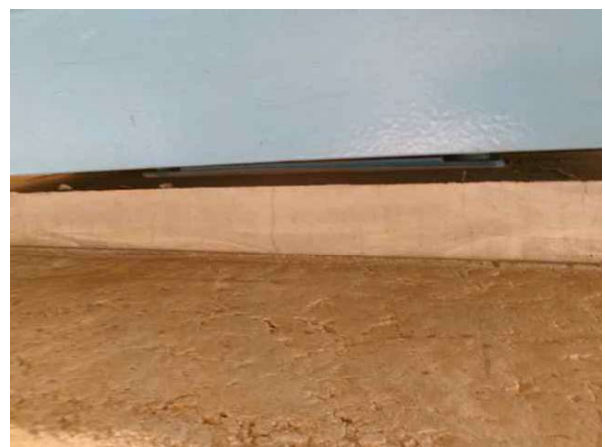
P4-Sh8 받침물탈 균열 (0.2mm/0.2m×2EA)

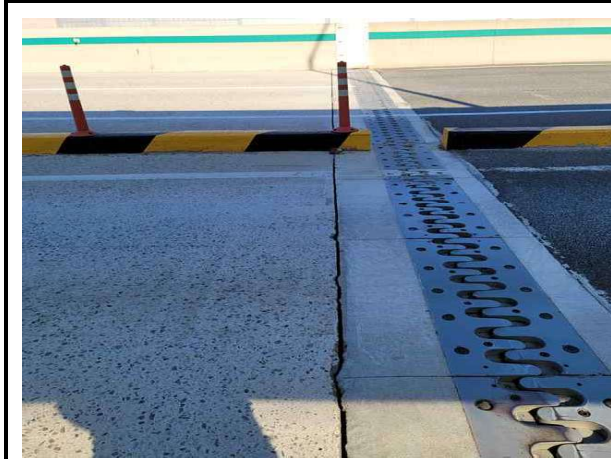
S7 접속부 이격(12.0m)

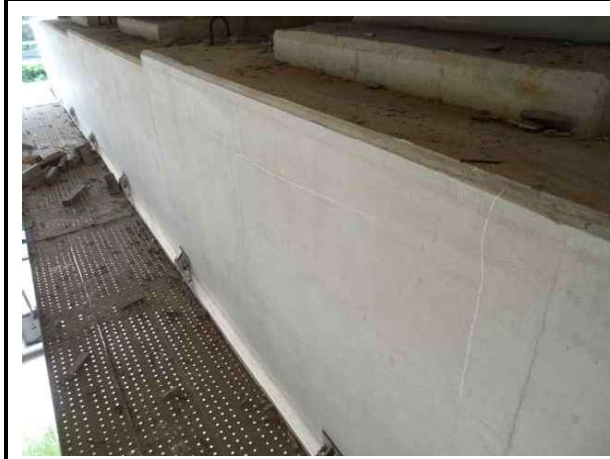
P6 망상균열 (15.0m×2.5m)

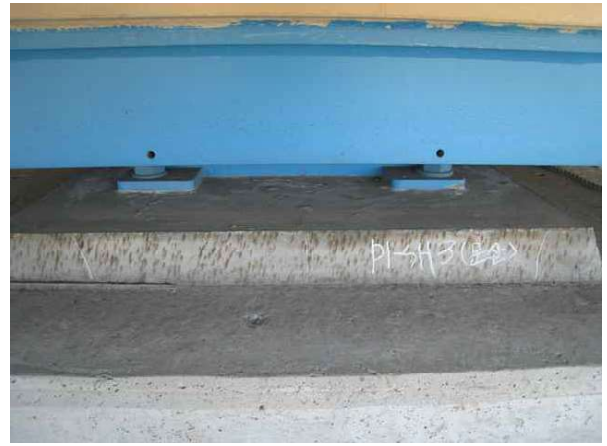
P1-Sh3 받침물탈 균열 (0.1mm/0.1m×3EA)

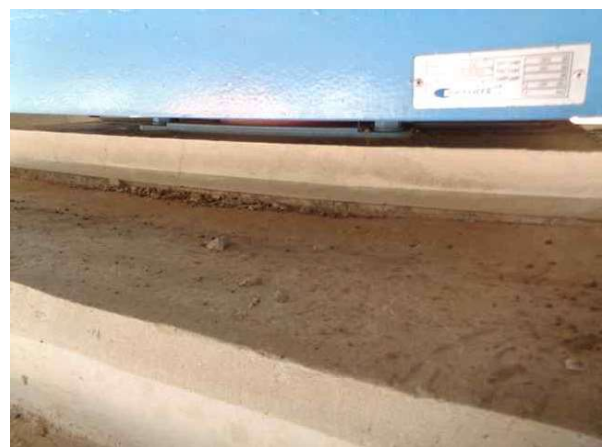
P5-Sh11 받침물탈 균열 (0.1mm/0.2m×2EA)

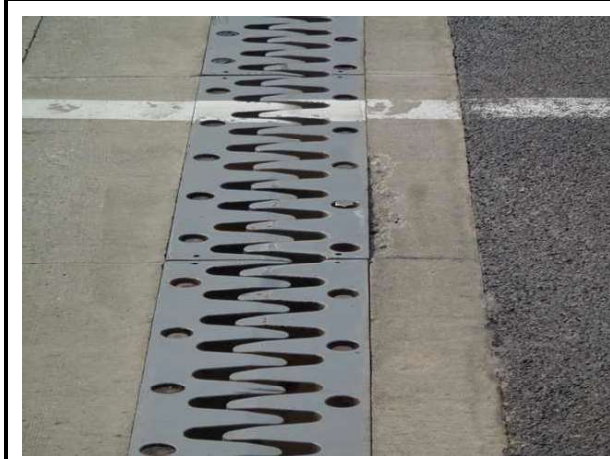
A1 본체 볼트탈락 - 22년 상반기

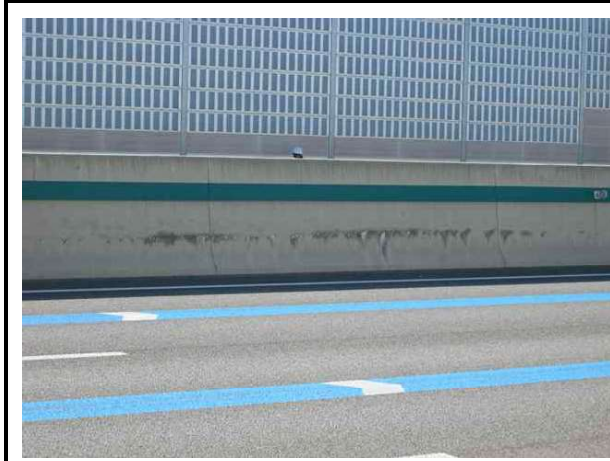
S4 균열부 백태 (0.2m×10.0m)

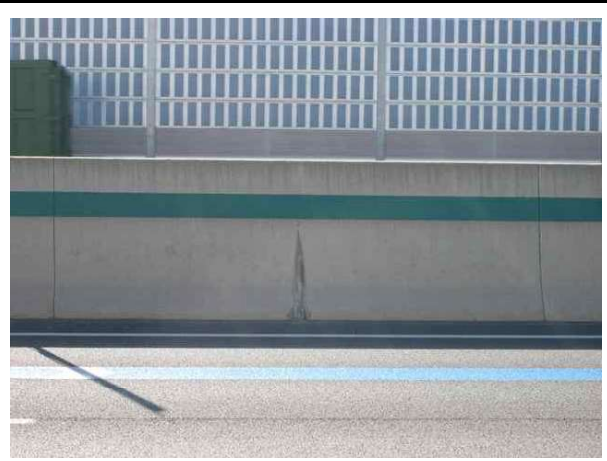
S5 균열 (0.2mm/1.5m)

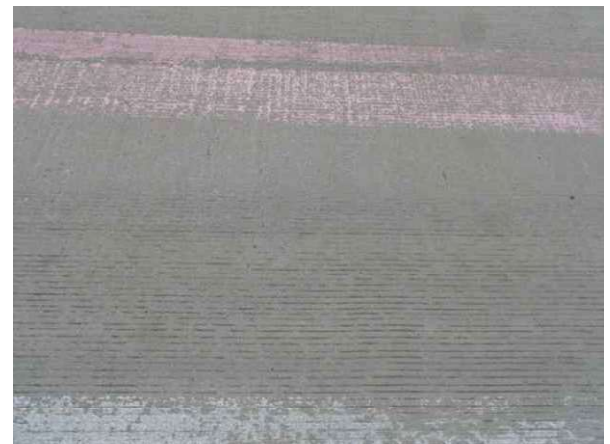
S2 망상균열(52.5m × 3.0m)

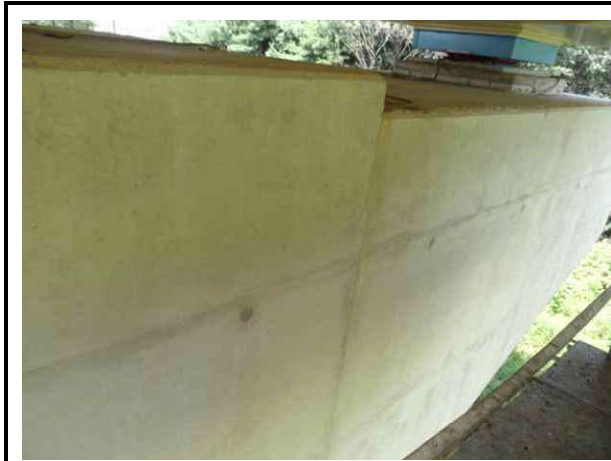
STB-P1 코핑부 망상균열(8.0×2.0)

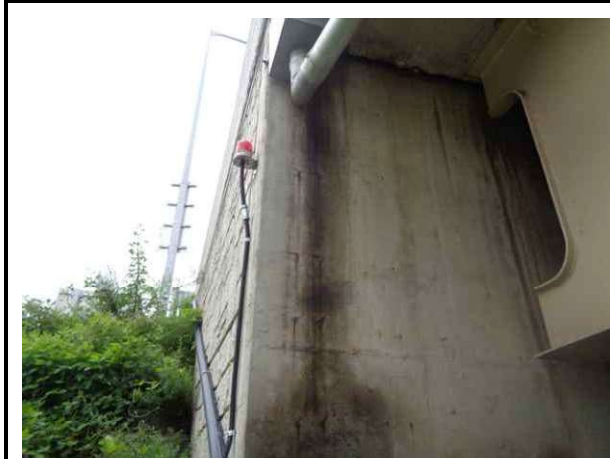
A1 흙벽 누수흔적(0.3 × 2.0)

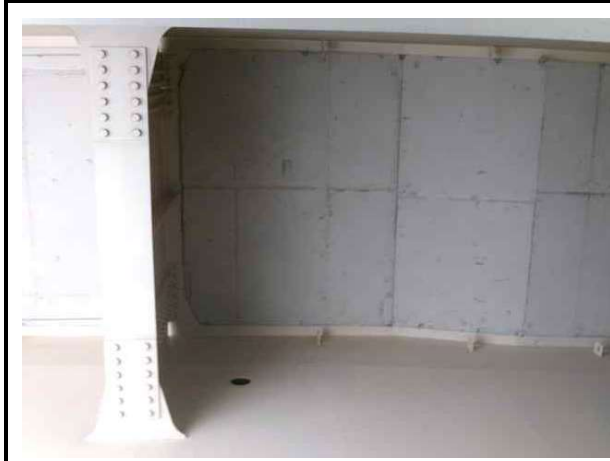
바닥판 하면 S1 망상균열(1.5 × 2.0)

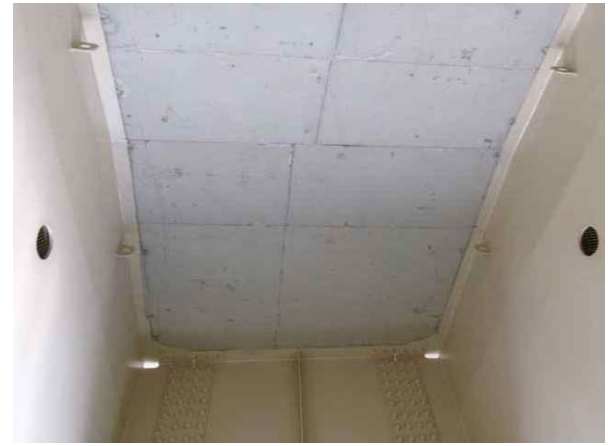
바닥판 하면 S1 망상균열(1.5 × 3.0)

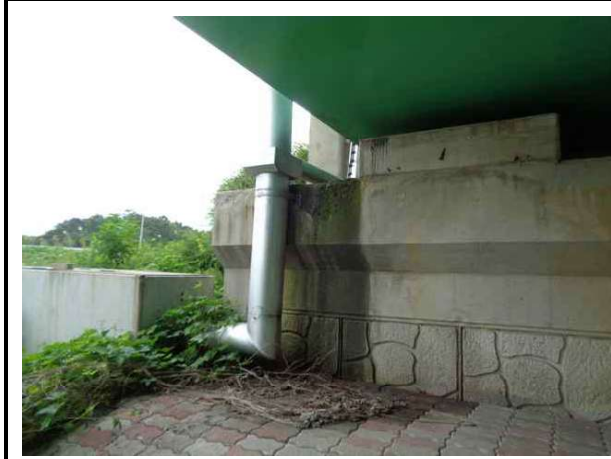
교대 A1 박리 (2.0 × 2.0)

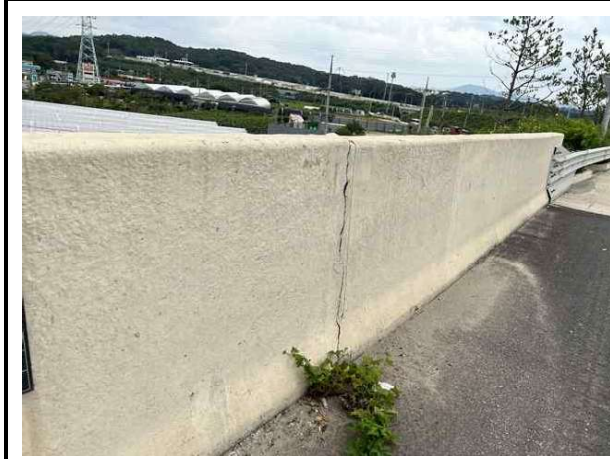
방호벽 S1 접속부 파손(0.2×1.5)

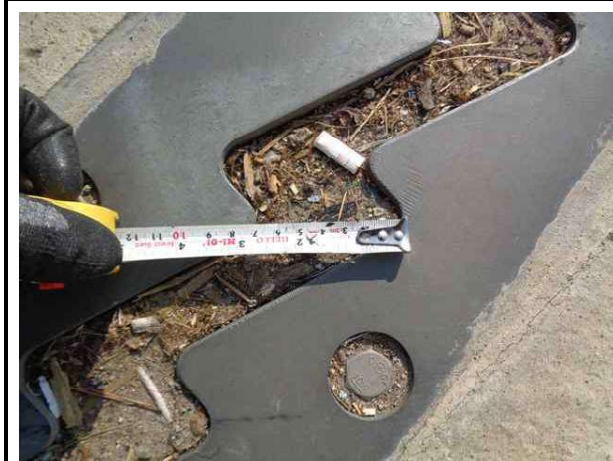
신축이음 A2 여유량 부족(1EA)

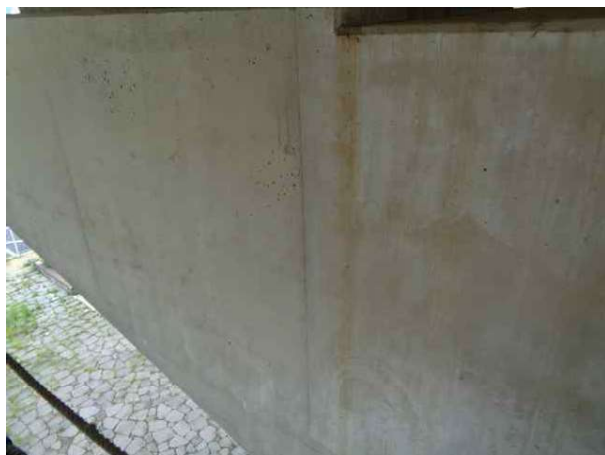
P6 코평부 균열(Cw=0.3mm미만)

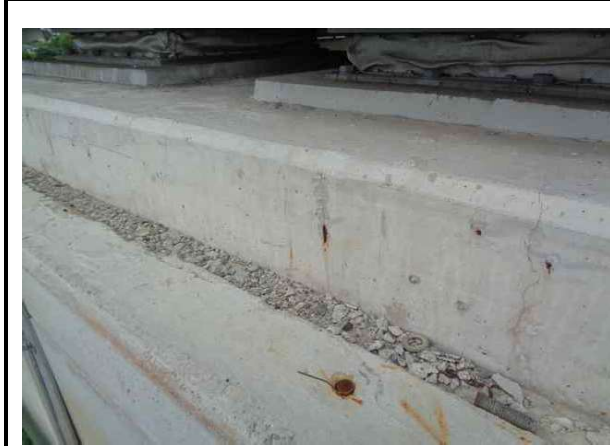
P2-Sh1 받침콘크리트 균열( $Cw=0.3\text{mm}$ 미만)

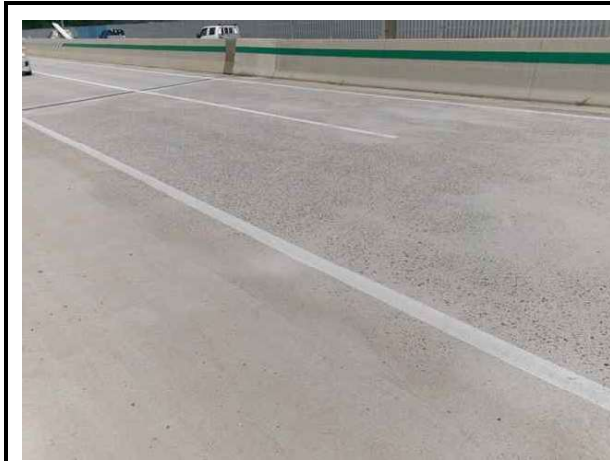
S1 서울방향 접속부 망상균열(5.5×7.0)

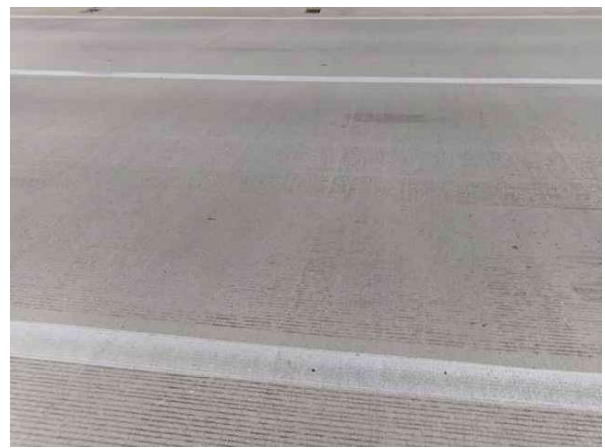
S2 서울방향 접속부 망상균열(5.5×7.0)

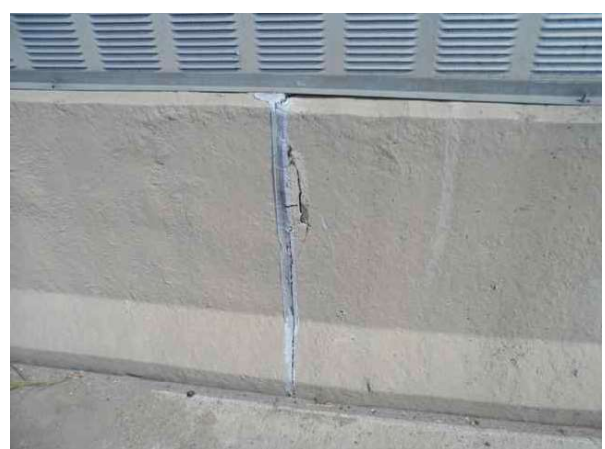
S2 접속부 방호벽 파손(0.1×1.5)

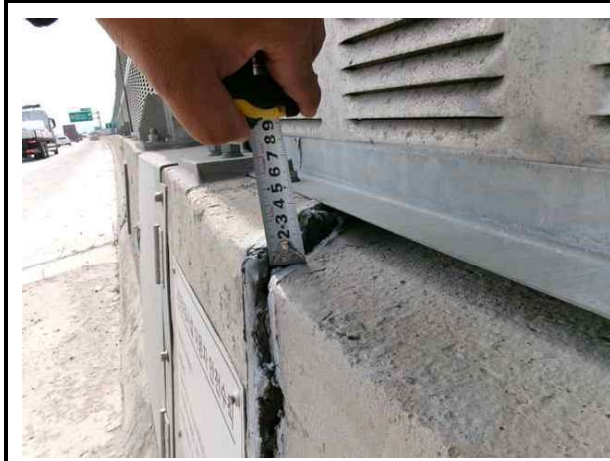
S2 접속부 방호벽 단차(T=1.5cm)

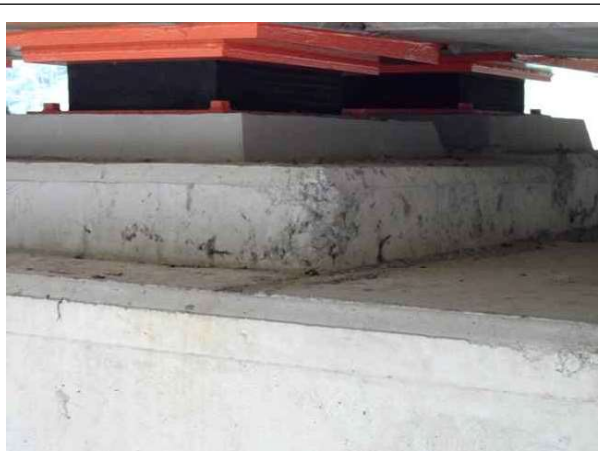
| 교각 P2 코핑부 폐콘크리트 퇴적( $1.0 \times 1.0$ ) | 교각 P2 코핑부 망상균열 ( $12.0 \times 2.0$ ) |

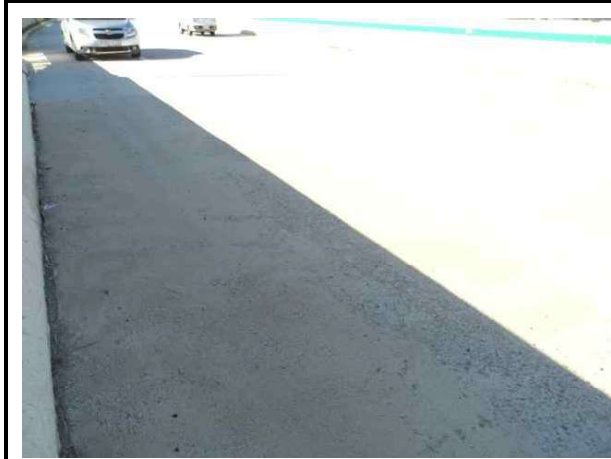
교면포장 S4 접속도로 포장박리(2.5×5.0)

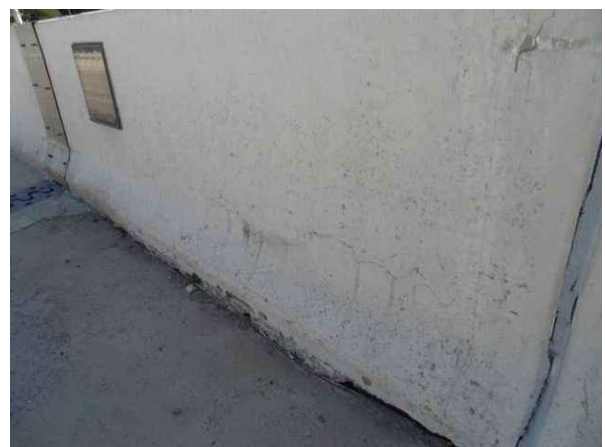
방호벽 S4 균열(Cw=0.3mm미만)

방호벽 S4 실란트파손(L=1.5m)

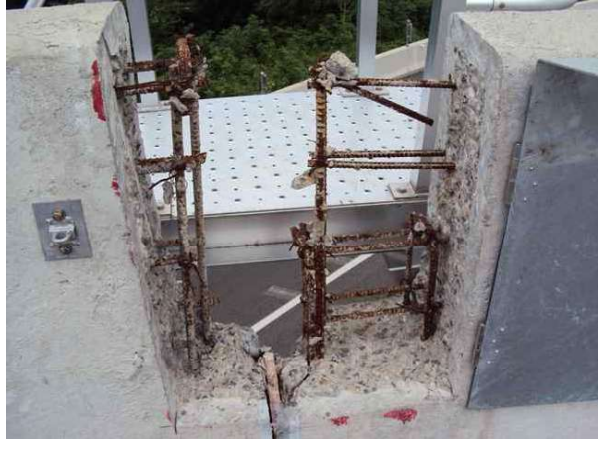
| <p>방호벽 S1 균열(Cw=0.3mm미만)</p> | <p>방호벽 S1 들뜸 (0.1m×2.0m)</p> |

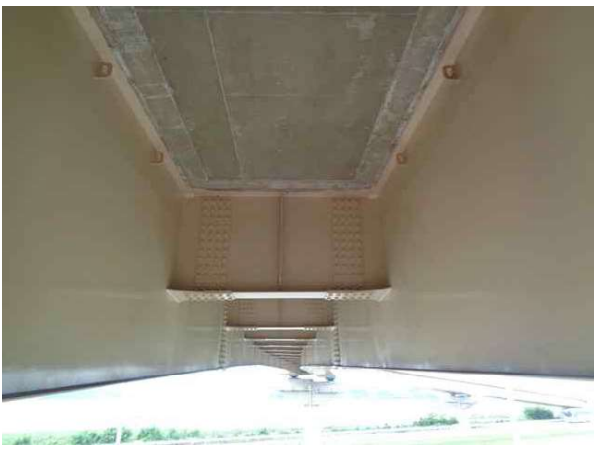
| <p>거터외부 S3-G2 도장손상(0.1×0.1×6EA)</p> | <p>거터내부 상태양호</p> |
